**Informe Técnico N° A7534**

# EVALUACIÓN DE PELIGROS GEOLÓGICOS EN EL CENTRO POBLADO DE MUCHIC

Departamento: Huancavelica  
Provincia y distrito: Huaytará

SETIEMBRE  
2024

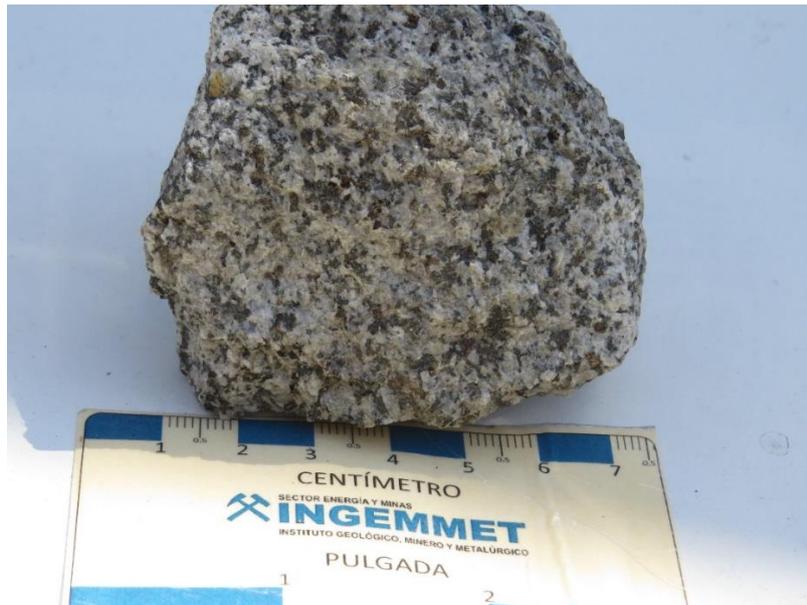
El grado de meteorización según la clasificación de la ISRM para esta litología corresponde ROCA LEVEMENTE METEORIZADA (II). De acuerdo a la resistencia, los índices de campo tipifican nuestro material como ROCA RESISTENTE (R<sub>4</sub>) a ROCA MUY RESISTENTE (R<sub>5</sub>), por lo cual podemos inferir el rango de la resistencia a compresión uniaxial del material comprende entre los 50 MPa a 150 MPa.

Figura 5. Muestra de granodiorita correspondiente a la Superunidad Incahuasi.

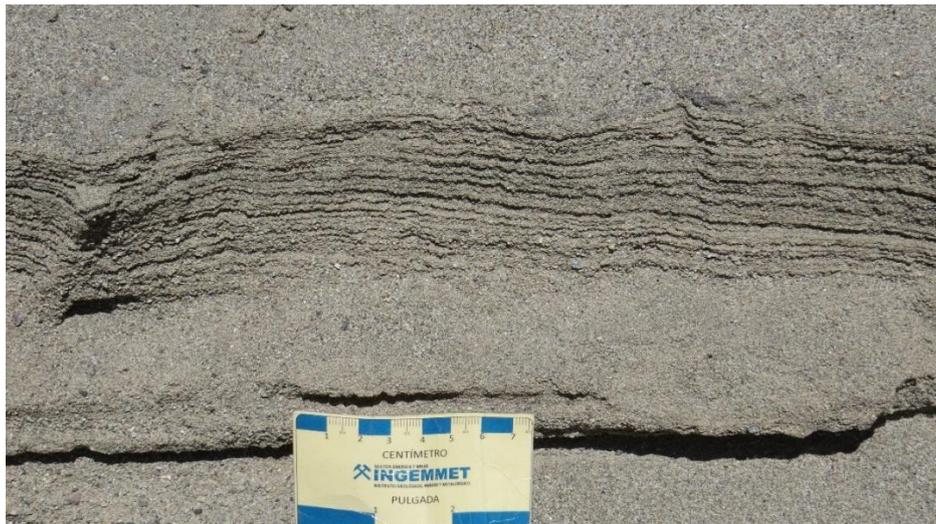
Están conformados por gravas y arenas mal seleccionadas en matriz areno-limosa (figura 7). Se puede apreciar en las márgenes del curso principal del río Huaytará y quebradas afluentes, formando parte de la llanura de inundación, así como de terrazas fluviales. Su granulometría está compuesta por bloques (10%), gravas (35%), arenas y limos (55%).

**Figura 7.** Secuencia de los depósitos de finos en las terrazas del río Huaytará.

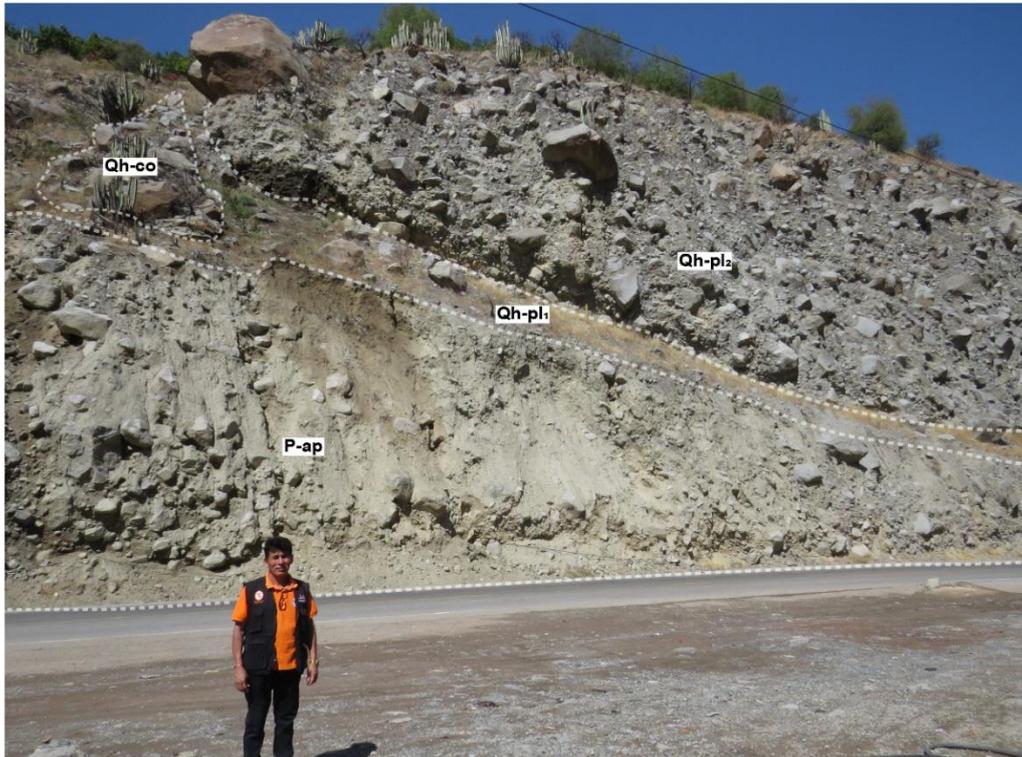
**Figura 8.** Exposición de múltiples depósitos sobre los depósitos de flujos piroclásticos del centro volcánico Cusicancha (P-ap). Se tienen depósitos coluviales (Qh-co), proluviales (Qh-ph<sub>1</sub> y Qh-pl<sub>2</sub>).
