DIRECCIÓN DE GEOLOGÍA AMBIENTAL Y RIESGO GEOLÓGICO

**Informe Técnico N° A7532**

# EVALUACIÓN DE PELIGROS GEOLÓGICOS EN LAS LOCALIDADES DE PUERTO NARANJITOS Y SALAO

Departamento: Amazonas

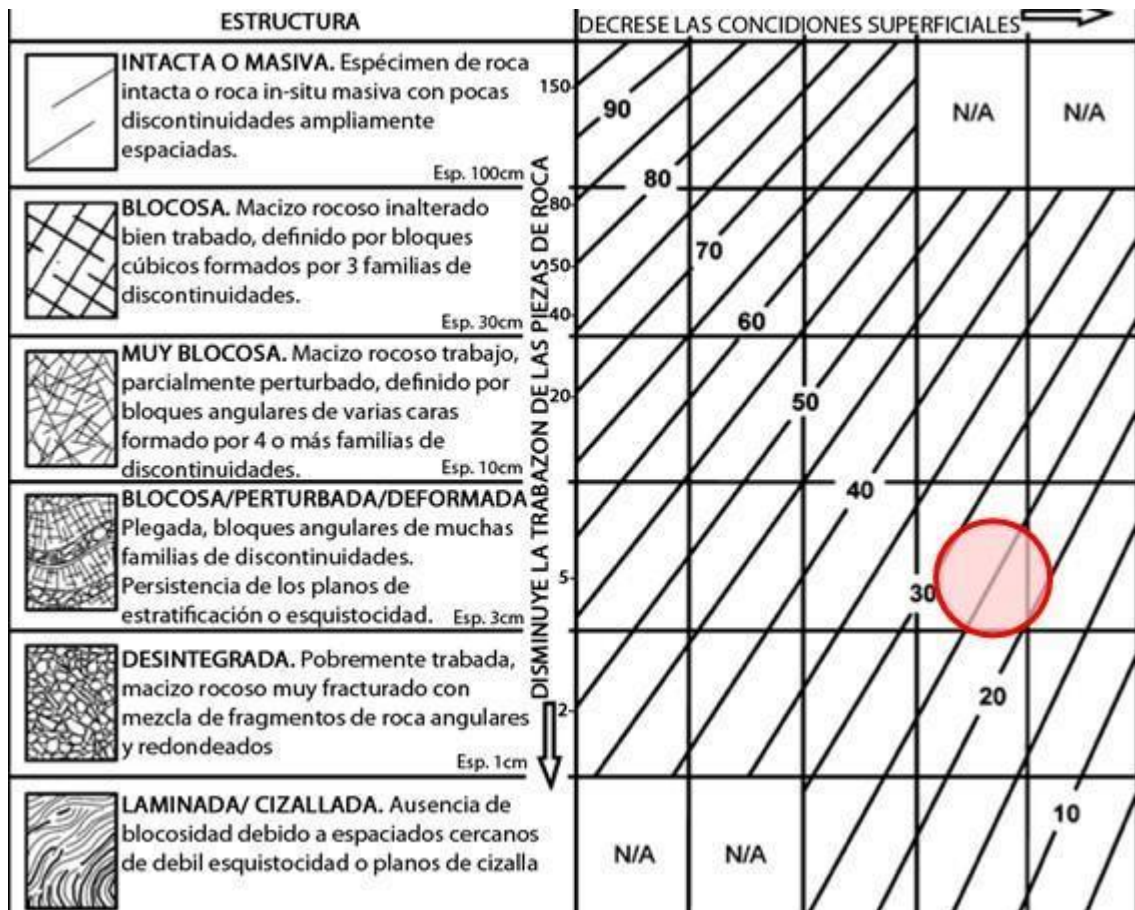
La resistencia geológica de sus macizos rocosos es baja, reflejado en una resistencia a la compresión uniaxial (tabla 4) de entre 5 a 25 MPa y un Índice Geológico de Resistencia (Hoek, 2007) de entre 20 a 30 (figura 6).

**Figura 6.** Estructura y calidad de las discontinuidades del macizo rocoso de la Formación Celendín, GSI promedio de entre 20 a 30. **Fuente:** Tabla del Índice Geológico de Resistencia GSI (Hoek, 2007).

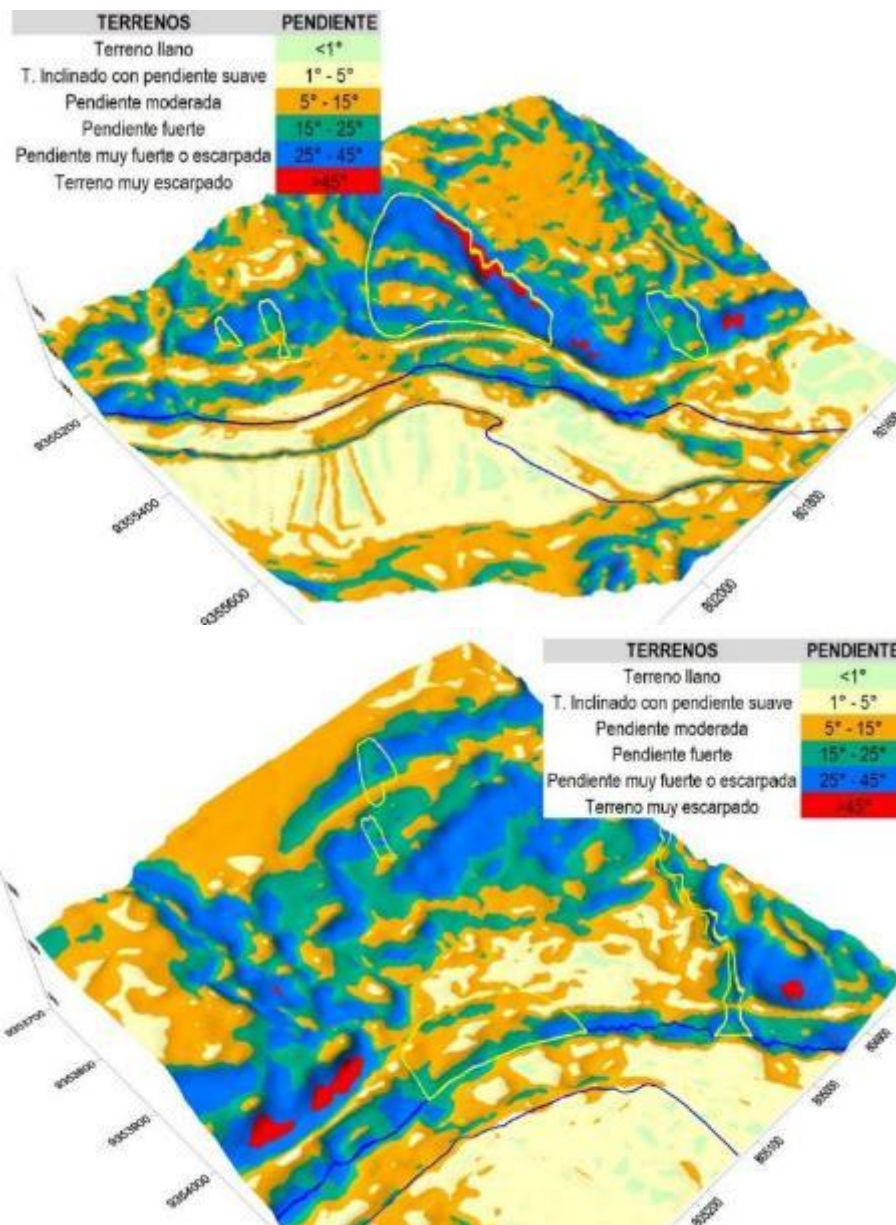
Las zonas evaluadas, presentan terrenos con pendientes que varían de llana a suave (<5°) en la parte baja de los valles, a escarpada y muy escarpada (>25°) en las laderas de las colinas (figura 8; mapa 2 y 6).

**Figura 8.** Modelo 3D de las pendientes de las localidades de Puerto Naranjitos (arriba) y Salao (abajo), los movimientos en masa están delimitados por líneas amarillas, mientras que las áreas susceptibles a inundación fluvial por líneas azules.

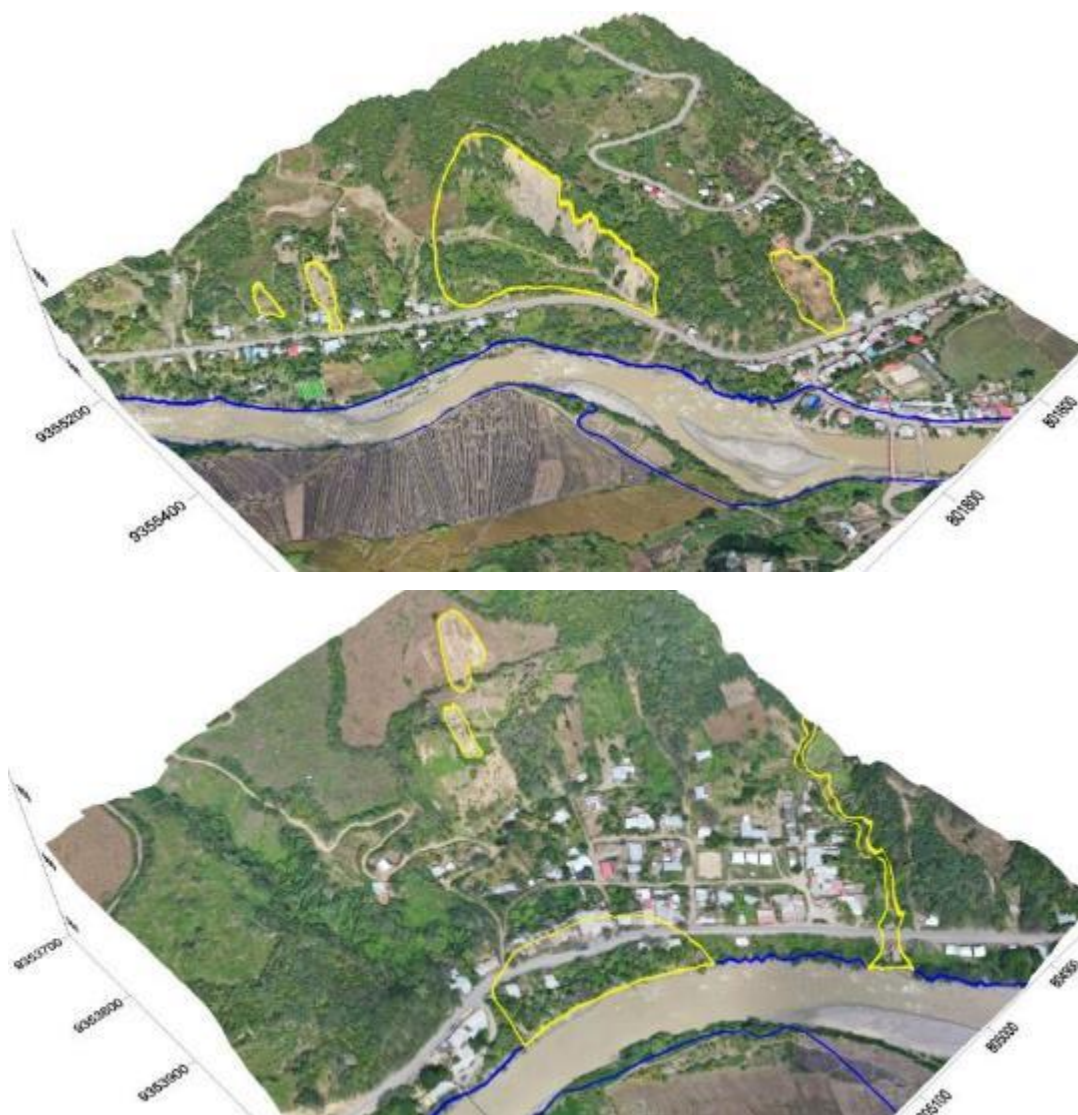
Los peligros geológicos principales reconocidos en las localidades de Puerto Naranjitos y Salao (figura 11), corresponden a movimientos en masa, tipo deslizamiento rotacional, (PMA:GAC 2007) y algunos sectores con inundación fluvial (peligro geohidrológico) por desborde del río Utcubamba. Son resultado del proceso de modelamiento del terreno, así como de la incisión generada en los cursos de agua en la Cordillera de los Andes, que conllevó a la generación de diversos movimientos en masa, que modificaron la topografía de los terrenos y movilizaron cantidades variables de materiales desde las laderas hacia el curso de los ríos.

**Figura 11.** Modelo 3D de las localidades de Puerto Naranjitos (arriba) y Salao (abajo), los movimientos en masa están delimitados por líneas amarillas, mientras que las áreas susceptibles a inundación fluvial por líneas azules.

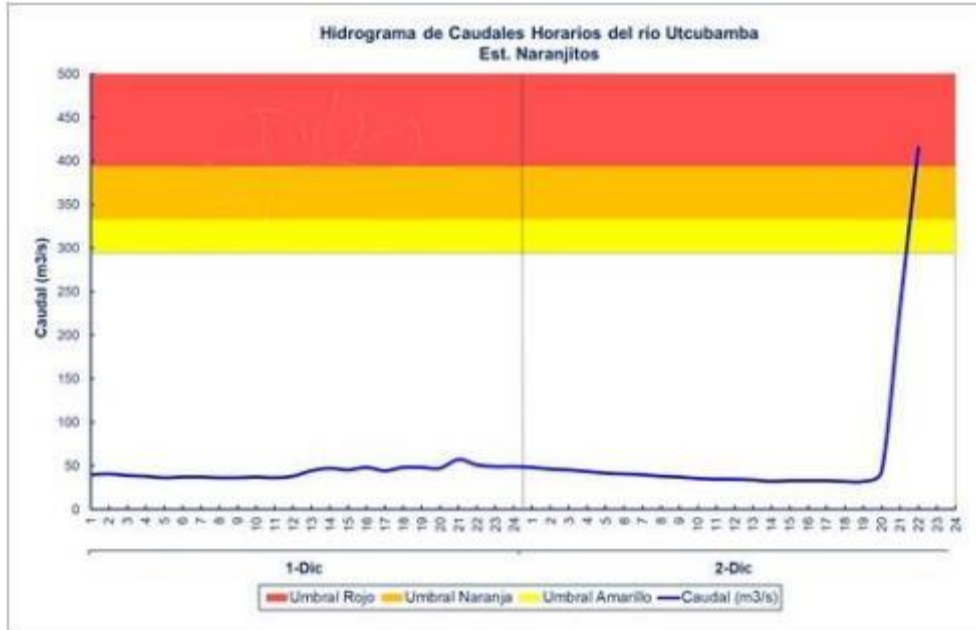
Sin embargo, durante la inundación del 2021, el caudal máximo que pudo registrar la estación Naranjitos del Senamhi, antes de su afectación por el desborde del río, fue del 415.4 m<sup>3</sup>/s (Senamhi, 2021); con respecto al nivel de alerta roja de 394 m<sup>3</sup>/s.

**Figura 24.** Hidrograma del río Utcubamba el día 2 de diciembre del 2021 en la estación Naranjitos. Fuente: Senamhi (2021).

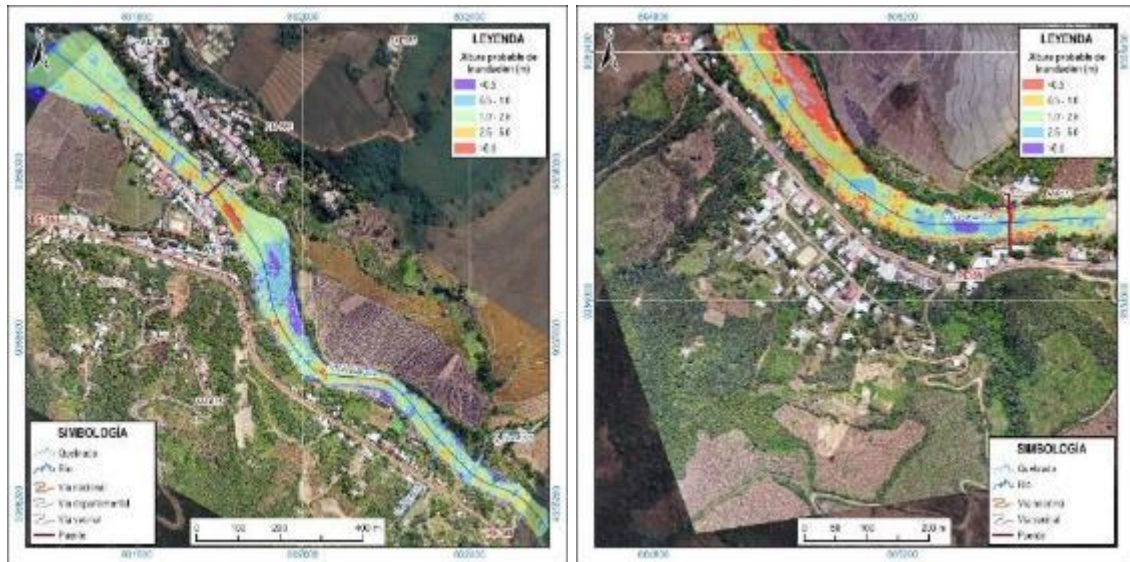
En la figura 25 se muestran los resultados del modelamiento con un caudal de 150 m<sup>3</sup>/s, que sería un escenario con condiciones “normales”, se puede apreciar que el río mantiene su curso sin afectación a terrenos cercanos.

**Figura 25.** Modelamientos hidráulicos realizados en las localidades de Puerto Naranjitos (izquierda) y Salao (derecha) con un caudal de 150 m<sup>3</sup>/s.

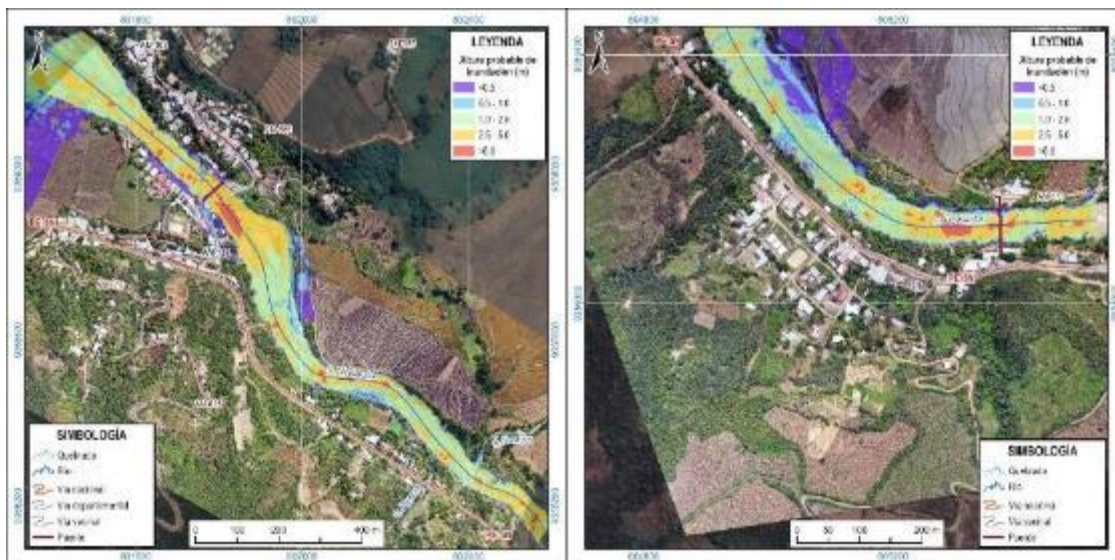
En la figura 26 se muestran los resultados a un caudal de 415 m<sup>3</sup>/s, que sería un escenario similar al del 2021, donde se aprecia como los terrenos próximos son afectados debido a la falta de medidas de control de riesgos definitivas.

**Figura 26.** Modelamientos hidráulicos realizados en las localidades de Puerto Naranjitos (izquierda) y Salao (derecha) con un caudal de 415 m<sup>3</sup>/s.

- a) Construir defensas ribereñas con enrocado u otro material resistente (fotografía 6), en ambos márgenes del río Utcubamba; teniendo en cuenta fichas referencias de la ANA.
- b) Descolmatación y limpieza de cauce del río Utcubamba, principalmente en los sectores adyacentes a los cascos urbanos de Puerto Naranjitos y Salao.
- c) Prohibir la habilitación urbana en fajas marginales.
- d) Prohibir la acumulación de desmonte en los cauces fluviales.
- e) Instalar un Sistema de Alerta Temprana que permita la oportuna comunicación de situaciones de riesgo a la población expuesta a inundación fluvial.
- f) Practicar simulacros de evacuación periódicos, además de educar a la población en Gestión del Riesgo de Desastres.

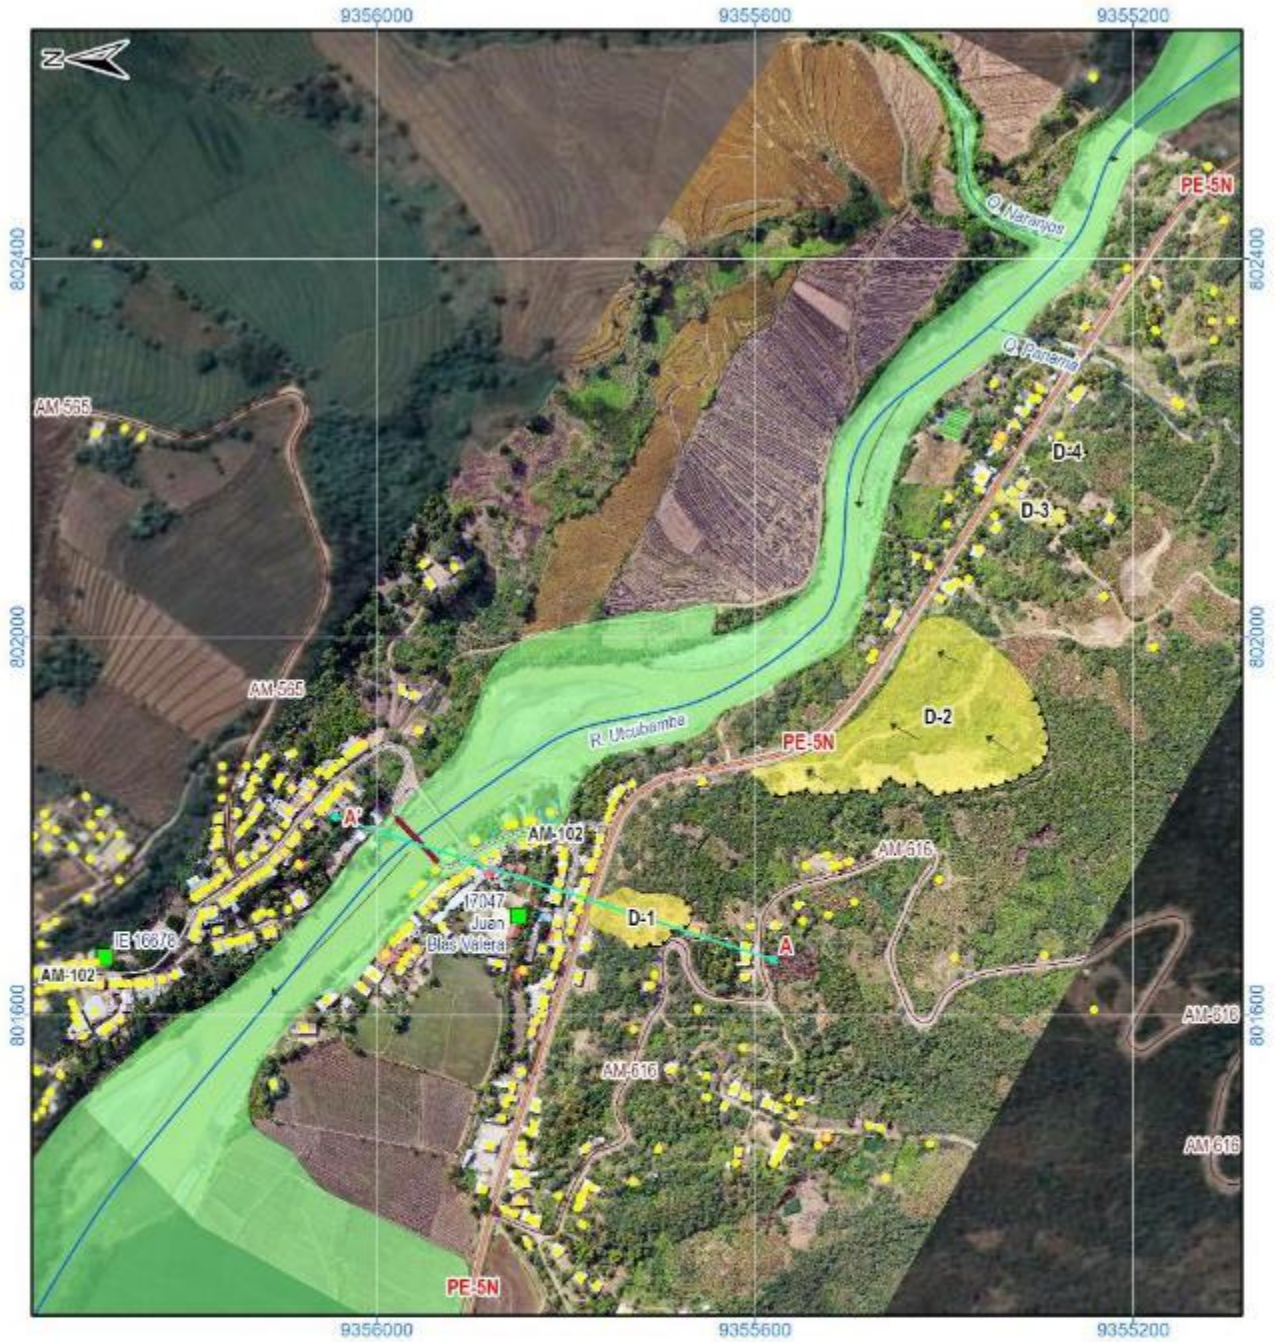
SECTOR ENERGÍA Y MINAS <b>INGEMMET</b> INSTITUTO GEOLÓGICO, MINERO Y METALÚRGICO DIRECCIÓN DE GEOLOGÍA AMBIENTAL Y RIESGO GEOLÓGICO EVALUACIÓN DE PELIGROS GEOLÓGICOS A NIVEL NACIONAL AMAZONAS - UTCUBAMBA - JAMALGA	
<b>CARTOGRAFÍA DE PELIGROS GEOLÓGICOS EN LA LOCALIDAD DE PUERTO NARANJITOS</b>	
Elaboración: Elvis Alcántara	Revisión: Luis León
Proyección: UTM - Zona 17 Sur	Datum: WGS 84
Escala: 1/8,000	Versión digital: 2024
MAPA	
4
