Dirección de Geología Ambiental y Riesgo Geológico  
**Opinión Técnica N° 19-2024**

**EVALUACIÓN DE PELIGROS GEOLÓGICOS  
EN EL C.P. PUENTE PAUCARTAMBO**

Departamento Pasco  
Provincia Oxapampa  
Distrito Villa Rica

Octubre  
2024

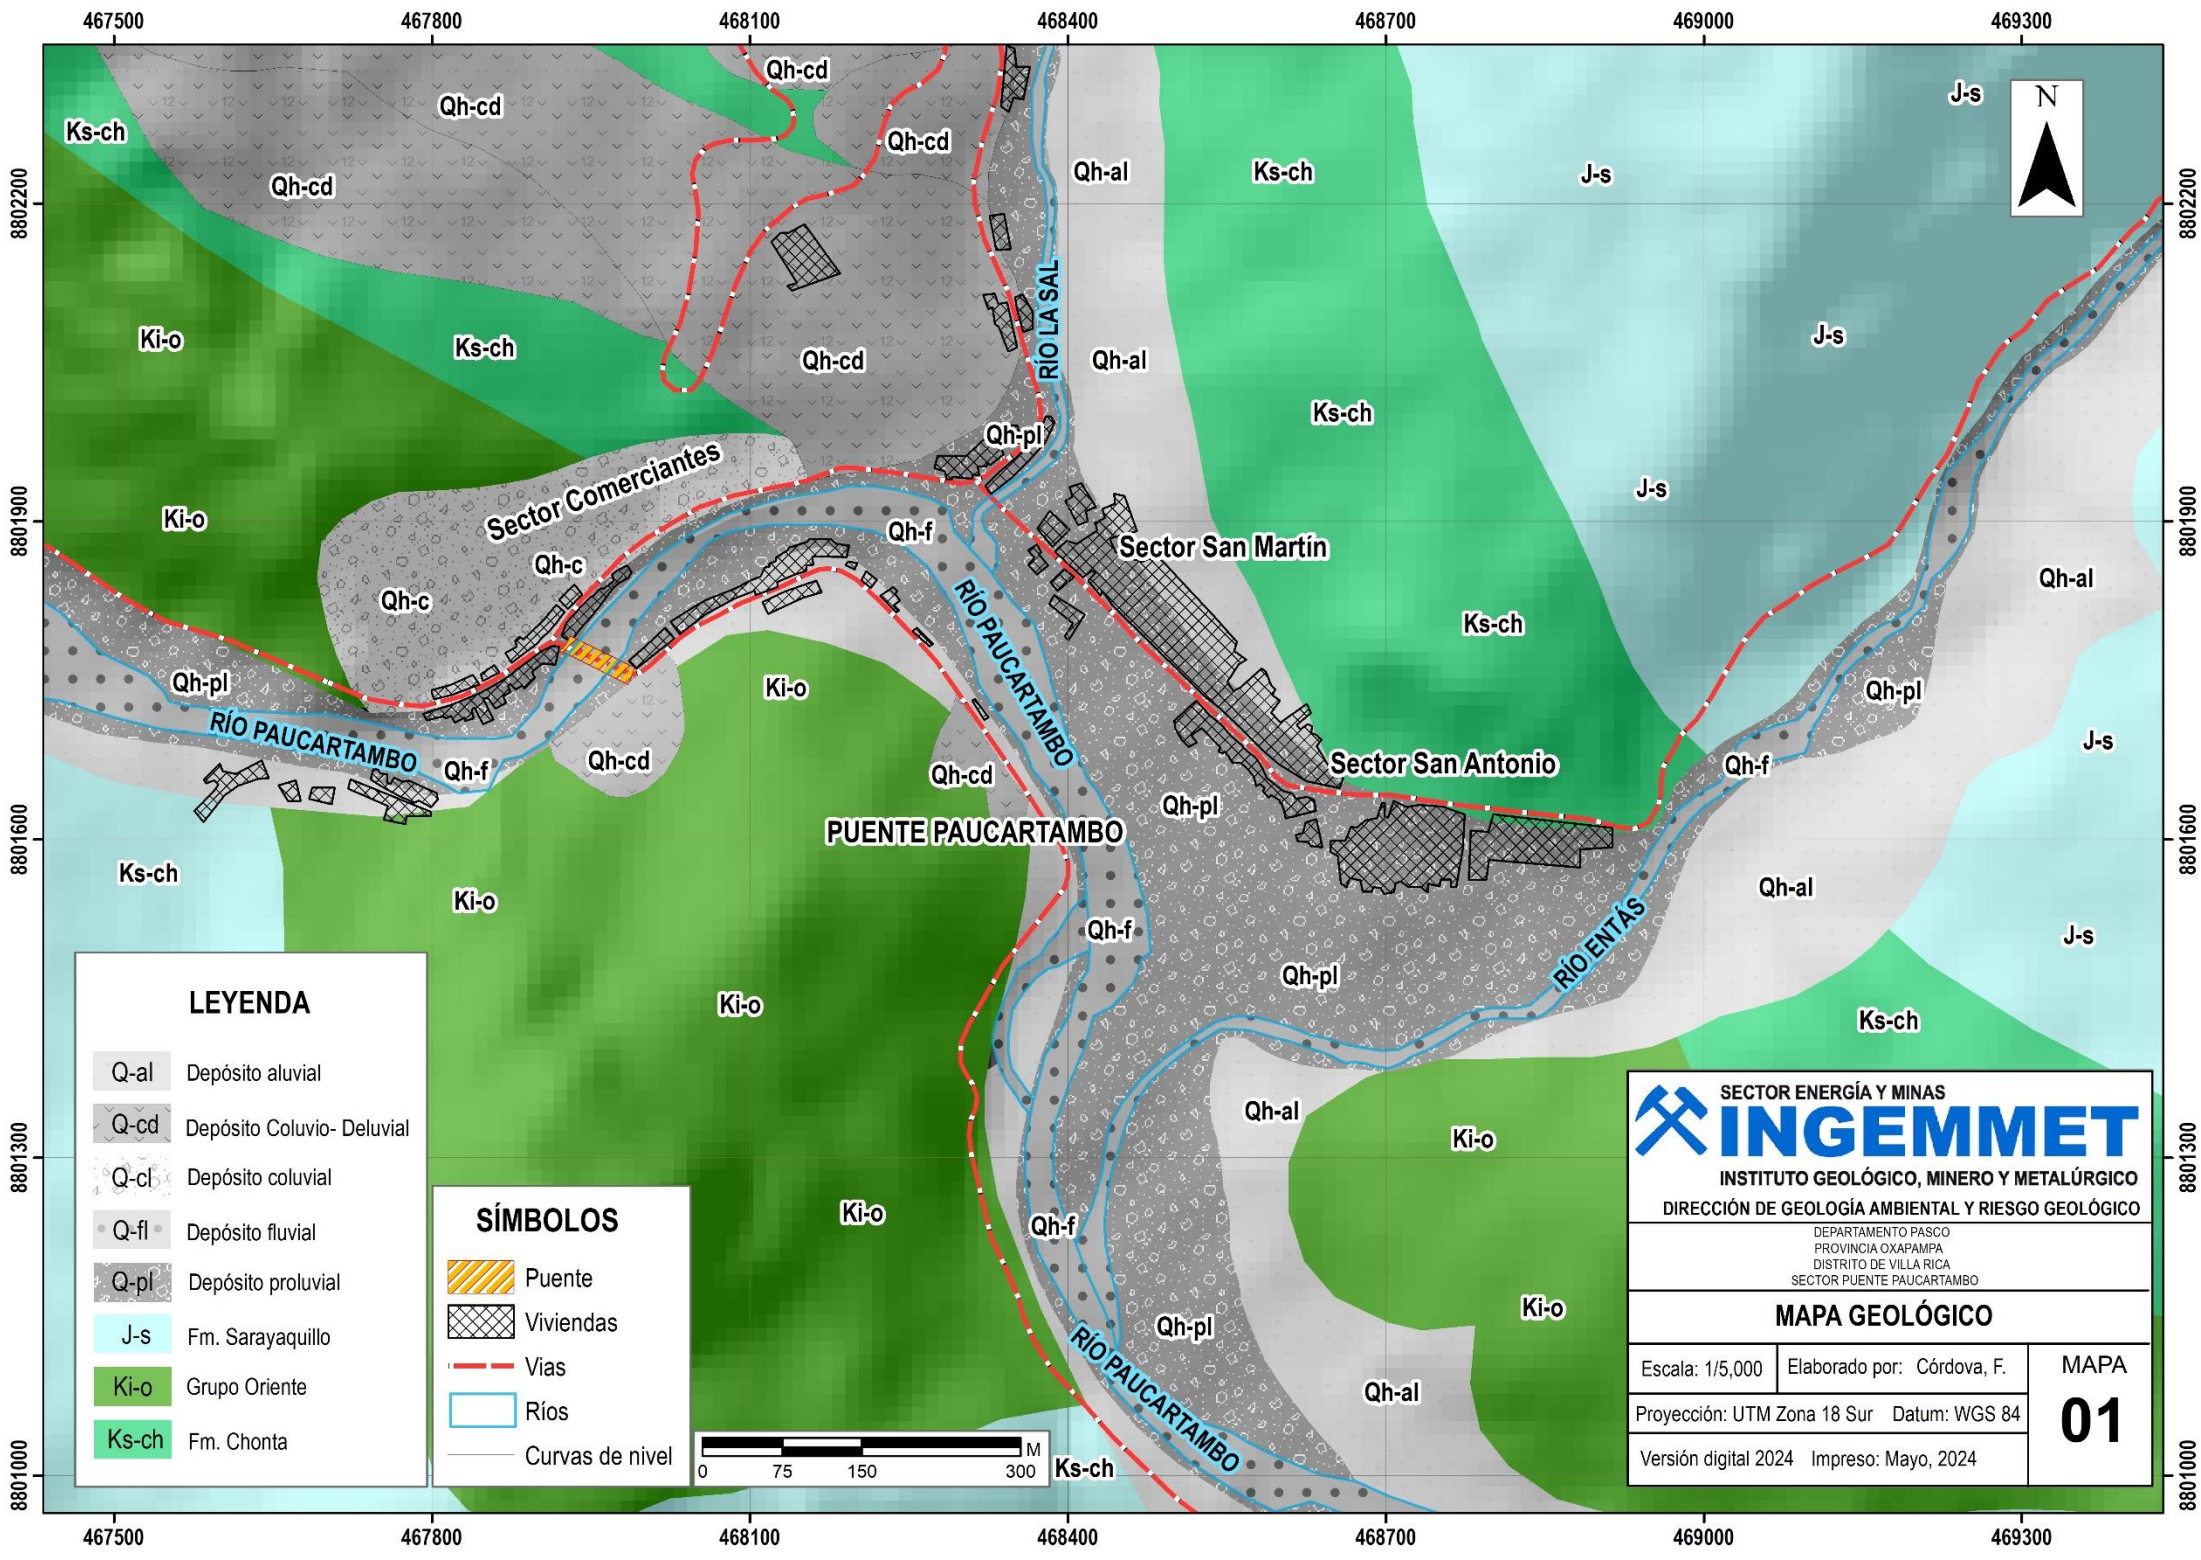
**MAPA GEOLÓGICO**

El substrato rocoso en el área de inspección está constituido por secuencias sedimentarias del Grupo Oriente, que presentan areniscas cuarzosas conglomerádicas y areniscas de grano grueso en estratos tubulares, además de intercalaciones de areniscas cuarzosas y areniscas limosas de grano fino con limoarcillitas finamente estratificadas (Monge et al., 1996). La Formación Chonta presenta una secuencia de lodolitas intercaladas con limolitas y calizas. Entre las calizas se intercalan margas y limolitas calcáreas (Monge et al., 1996); hacia el Este aflora la Formación Sarayaquillo la cual se compone de areniscas conglomerádicas rojas que contienen litoclastos de plutonitas graníticas con bordes subredondeados envueltas en una matriz arcillosa de color púrpura (Monge et al., 1996). Los depósitos cuaternarios del área de inspección son:

- a) Depósito fluvial (Qh-fl), constituido por material de los lechos de los ríos Entás, Paucartambo y La Sal, los materiales son principalmente cantos bolos, bloques y gravas subredondeados a redondeados, en matriz areno-limosa.

- b) Depósito aluvial (Qh-al), de materiales no consolidados de gravas y conglomerados polimícticos mal clasificados en matriz arenosa acumulados por proceso fluviales ubicados en las márgenes de los ríos Paucartambo, La Sal y Entás.

- c) Depósito coluvial (Qh-c), conformado por material suelto heterométricos, angulosos a subangulosos en matriz areno-limosa generado por derrumbes y caída de rocas.

- d) Depósito coluvio-deluvial (Qh-cd), son acumulaciones sucesivas de materiales coluviales y deluviales asociados a derrumbes, deslizamientos, avalanchas de detritos; constituidos por bloques heterométricos en matriz areno limosa.

- e) Depósito proluvial (Qh-pl), constituidos por fragmentos rocosos, heterométricos, angulosos a subangulosos de antiguos flujos depositados en quebradas.

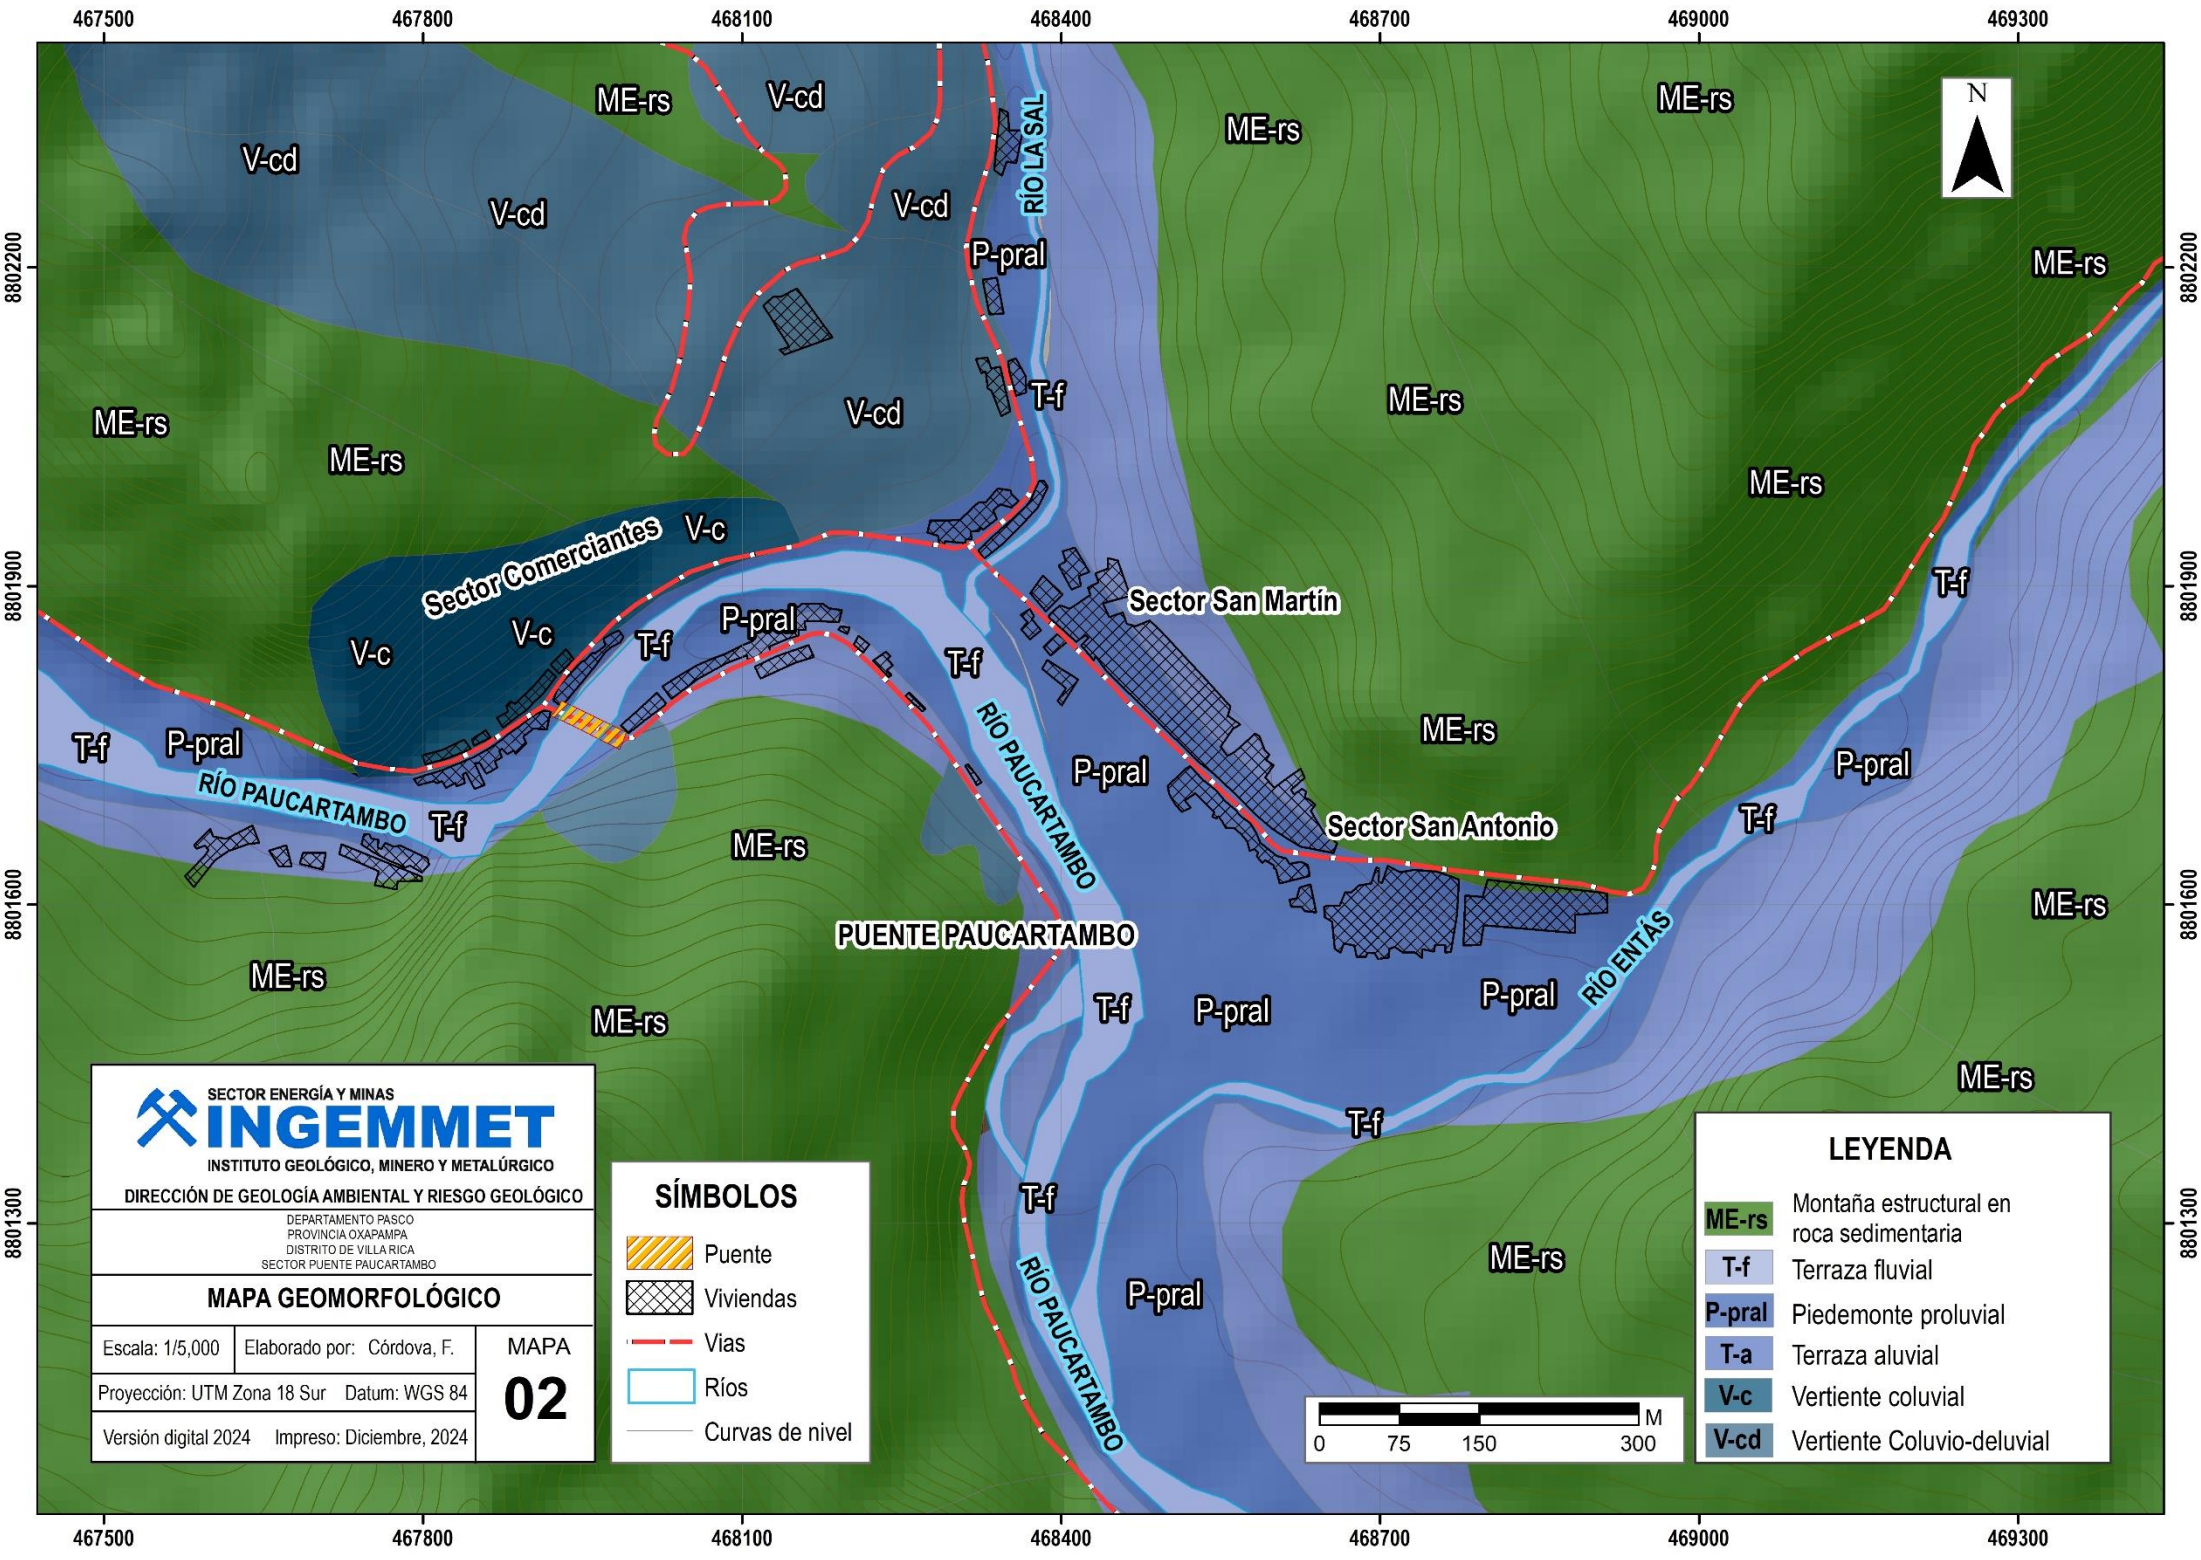
**MAPA GEOMORFOLÓGICO**

La unidad de Montaña estructural en roca sedimentaria está caracterizada por afloramientos de rocas de origen sedimentario, afectados por procesos tectónicos y erosivos, formados por rocas sedimentarias: conglomerados, areniscas, lutitas, limolitas, lodolitas, calizas y cuarcitas, de edad Cretácico. El drenaje es paralelo y su disposición está controlada por pliegues y fallas. La inclinación de las laderas está controlada por el buzamiento de las capas, variando de moderadas a muy abruptas (Luque et al 2013). Puente Paucartambo se encuentra emplazada dentro del contexto de esta subunidad.
