Informe Técnico N° A7540

EVALUACIÓN DE PELIGRO GEOLÓGICO POR DESLIZAMIENTO EN LA COMUNIDAD DE QUERCO

Departamento: Huancavelica

Distrito: Querco

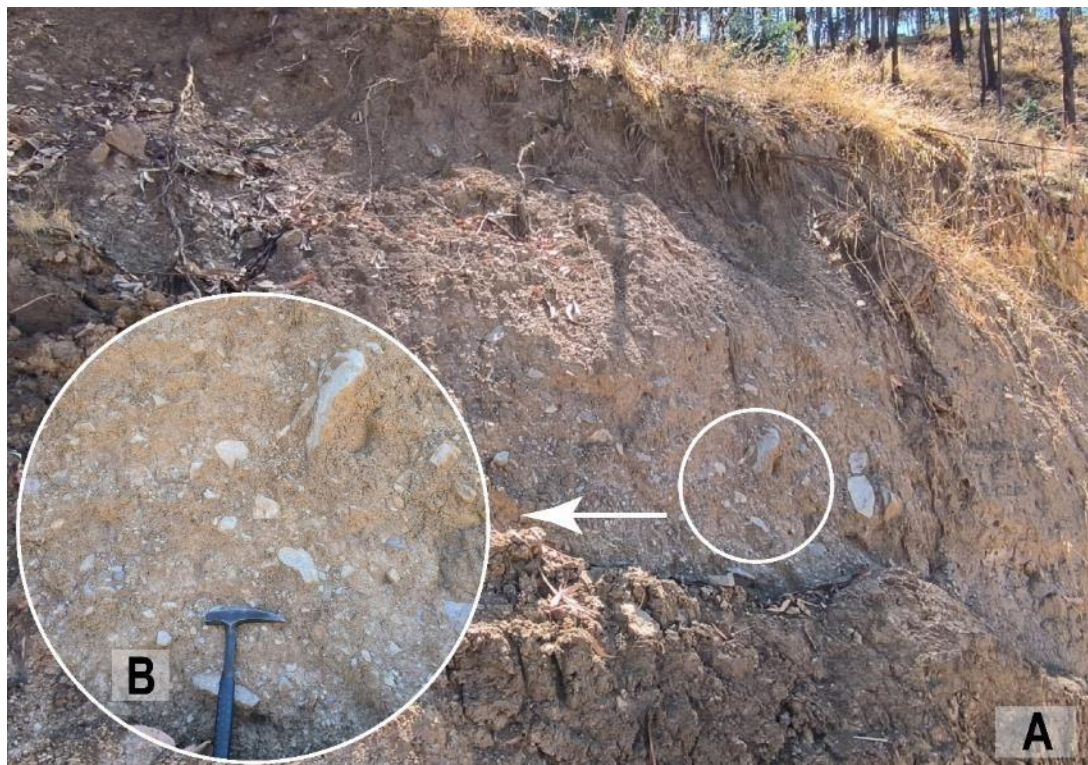
Figura 6. A. Vista de depósitos coluvio-deluvial (Q-cd), formando por fragmentos líticos, angulosos a subangulosos, heterométricos, medianamente consolidados. B. Detalle de los fragmentos líticos con diámetros visibles entre 0.02 a 0.20 m envueltos en una matriz areno-arcilloso.

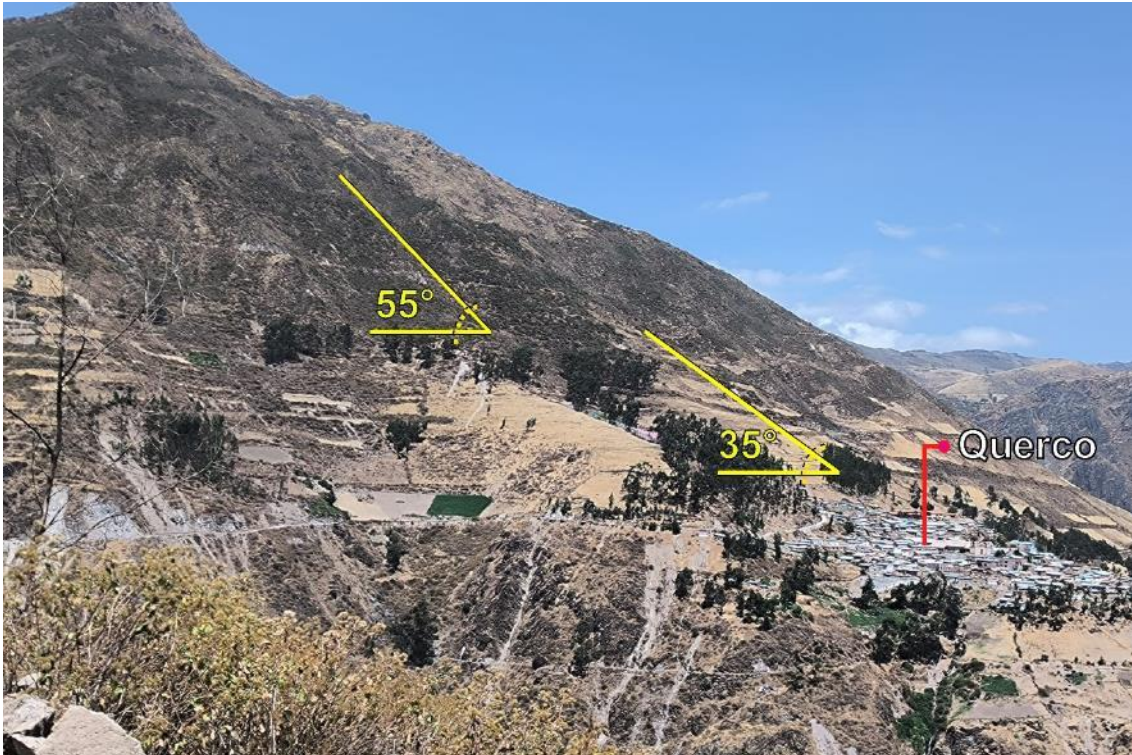
De acuerdo a este mapa, la zona de evaluación se localiza en laderas de montañas cuyos rangos de pendientes van desde muy fuerte (25° a 45°) a muy escarpado ($>45^\circ$). Este rango de pendientes es el resultado de una intensa erosión y desgaste de la superficie terrestre (figura 7).

Figura 7. Vista de la inclinación de las laderas colindantes al poblado de Querco (margen izquierdo de la quebrada Huallhuaracca), mostrando pendiente muy fuerte a muy escarpadas (25° a $>45^\circ$).

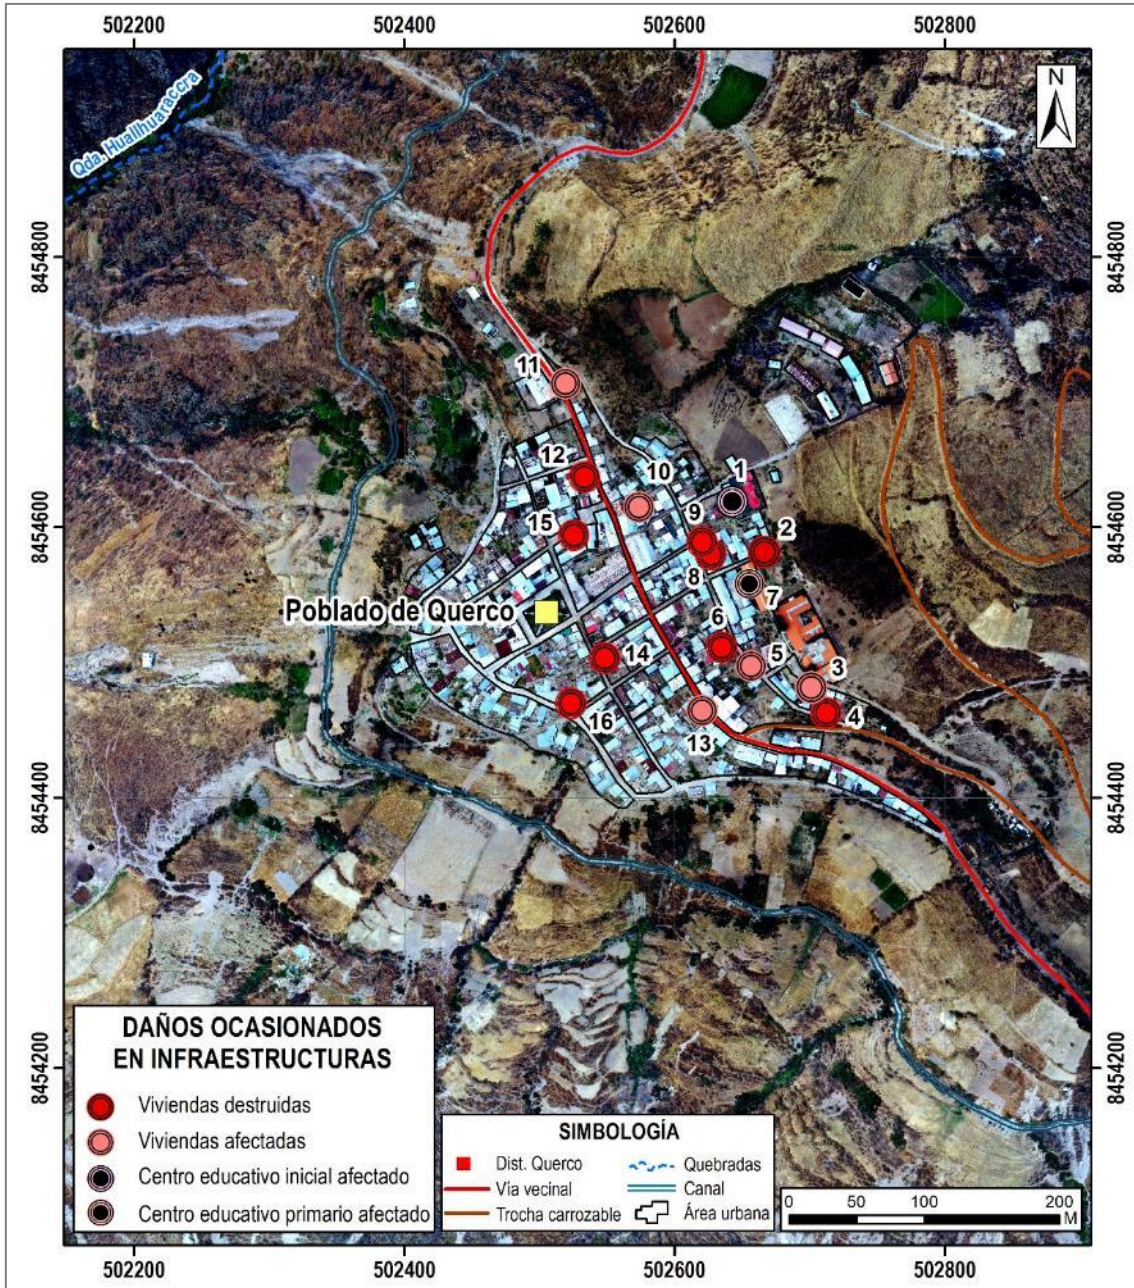
En la figura 15 y en la tabla 4 se muestra la ubicación y el registro de daños ocasionados a viviendas e infraestructuras como escuelas (figura 16). Así mismo algunos ejemplos se muestran en las fotografías mostradas a continuación.

N°	COORDENADAS UTM			Ocurrencia
	Norte	Este	Cota	
1	8454619	502643	502643	Institución Educativa Inicial N° 356 "Querco" afectado
2	8454582	502667	502667	Vivienda destruida
3	8454482	502701	502701	Vivienda afectada
4	8454463	502712	2856	Vivienda destruida
5	8454497	502657	2890	Vivienda afectada
6	8454511	502635	2893	Vivienda destruida
7	8454558	502655	2919	Escuela Primaria N° 22159 Afectada
8	8454580	502627	2923	Vivienda destruida
9	8454589	502621	2923	Vivienda destruida
10	8454615	502574	2919	Vivienda afectada
11	8454707	502519	2918	Vivienda afectada
12	8454637	502533	2915	Vivienda destruida
13	8454464	502621	2911	Vivienda afectada
14	8454503	502548	2908	Vivienda destruida
15	8454594	502525	2905	Vivienda destruida
16	8454470	502523	2899	Vivienda destruida

Figura 15: Mapa de localización de viviendas e infraestructura dañada y afectada en la comunidad de Querco.

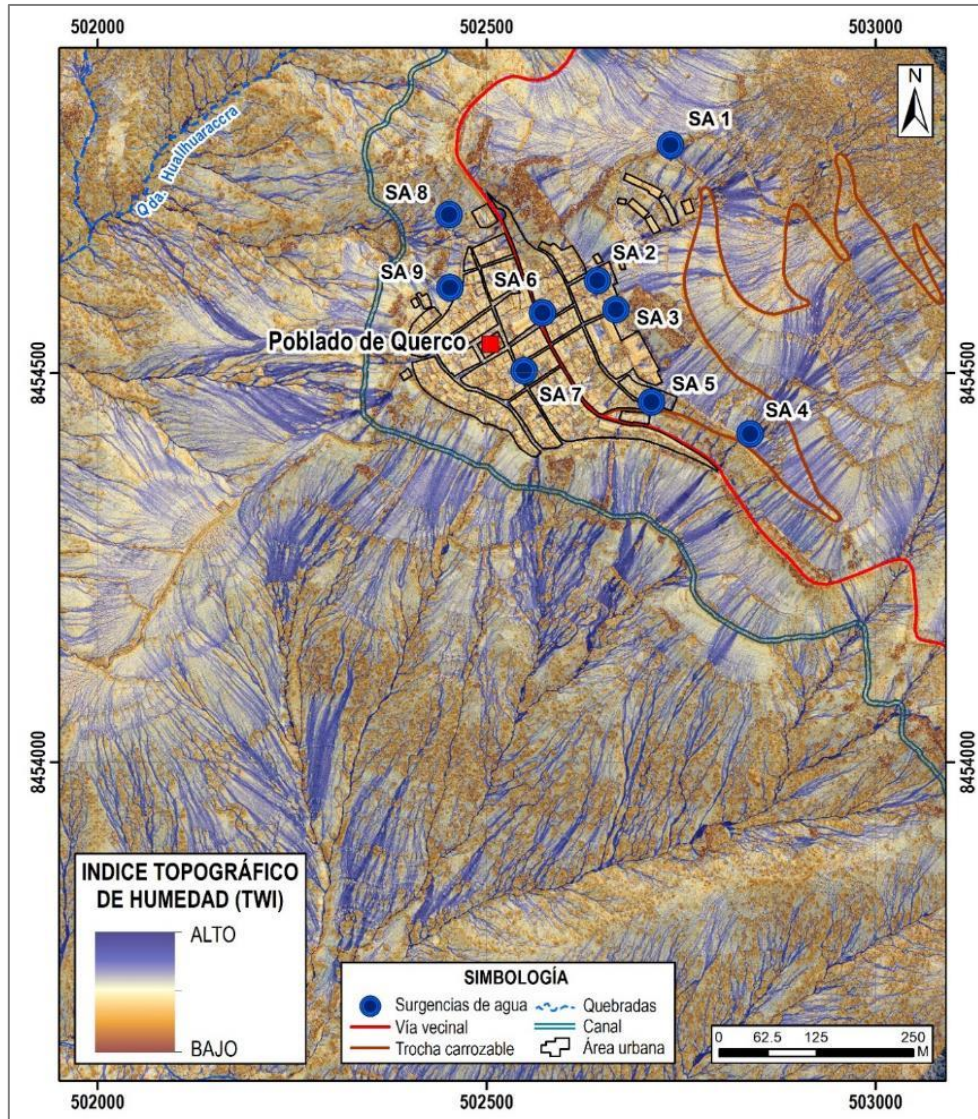
Es así, que en el área de estudio se observa una importante cantidad de drenajes, que discurren ladera abajo en temporada de lluvias intensas; y que justamente los puntos inventarios coinciden con los niveles altos. Esto sugiere que, en incrementos de precipitaciones pluviales, la posibilidad de un incremento de la inestabilidad y producirse nuevos desprendimientos es alta. Se debe realizar obras de drenajes y/o sellado de grietas para evitar que la infiltración genere la reactivación de deslizamientos en la zona.

Figura 22: Mapa de la acumulación de agua (TWI) del poblado de Querco y alrededores.
