Informe Técnico N° A7546

EVALUACIÓN DE PELIGROS GEOLÓGICOS POR CAÍDA DE ROCAS EN EL ACANTILADO "ALTOS DE KONTIKI"

Distrito: Punta Hermosa

OCTUBRE
2024

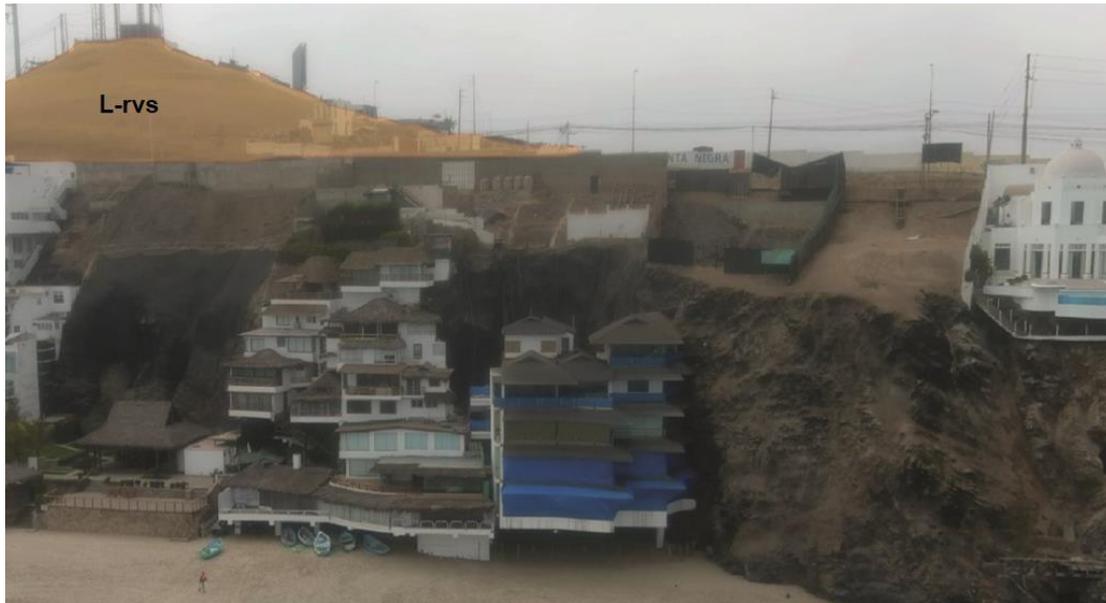
Corresponde a afloramientos de rocas volcanosedimentarias con relieves reducidos por procesos denudativos, presentando elevaciones alargadas, con laderas de pendiente baja a moderada. Se identificó esta unidad hacia el este del área de inspección, sobre el acantilado, a un lado de la antigua carretera Panamericana Sur, la cual alcanza una elevación de 65 m s.n.m.

Figura 7. Lomadas en rocas volcano-sedimentaria en anaranjado. Vista hacia el NE.

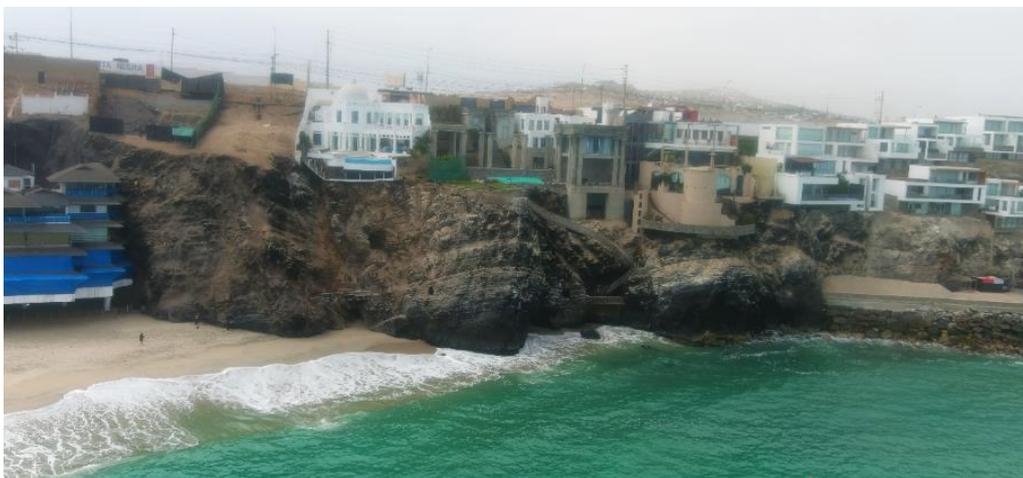
Corresponden localmente a la parte terminal de la colina, alcanzando alturas de 25 m. Son laderas rocosas empinadas que se forman a lo largo de las costas debido a la continua socavación (o erosión progresiva) del oleaje marino, o por levantamientos de origen tectónico. El acantilado “Altos de Kontiki” (área de inspección) es un ejemplo de este tipo de geofomas en los cuales es muy frecuente la caída de bloques y rocas debido a su pendiente muy fuerte (25° a 45°) a muy escarpado ($>45^\circ$) (fotografía 3).

Fotografía 3. Acantilado Altos de Kontiki en playa Blanca, Punta Hermosa, límite con Punta Negra.

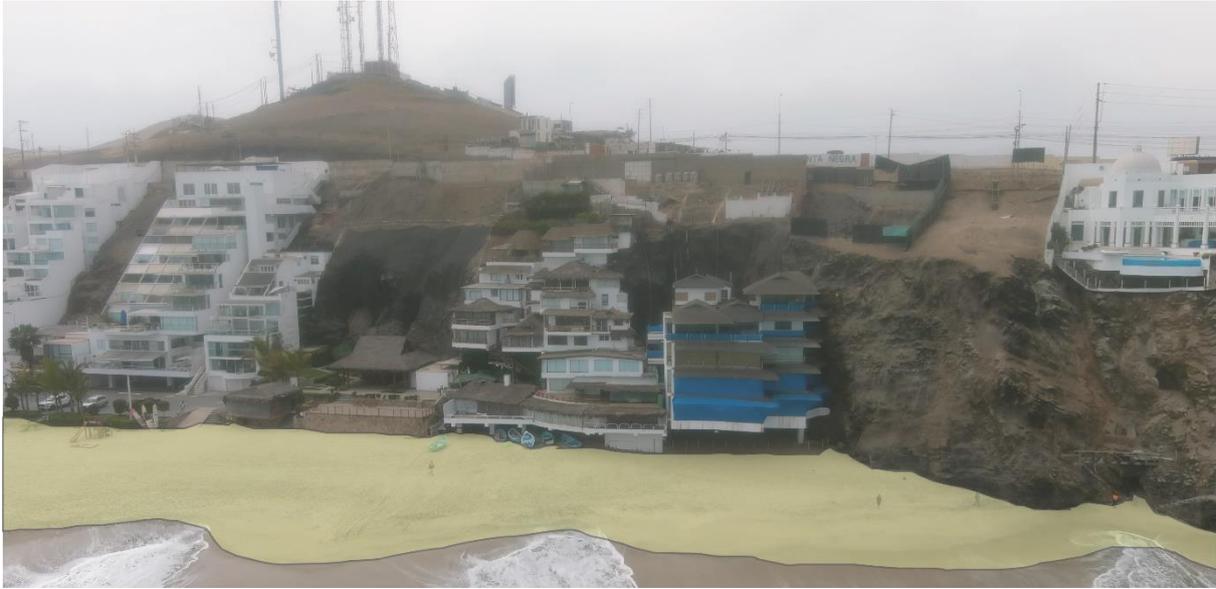
Figura 8. Playa de arena (en amarillo) – Playa Blanca.
