Informe Técnico N° A7559

EVALUACIÓN DE PELIGROS GEOLÓGICOS Y GEOHIDROLÓGICOS EN EL BARRIO SANTA ROSA, CASERÍO PUEBLO NUEVO Y CP. CARRASQUILLO

Departamento: Piura
Provincia: Morropón
Distrito: Buenos Aires

NOVIEMBRE
2024

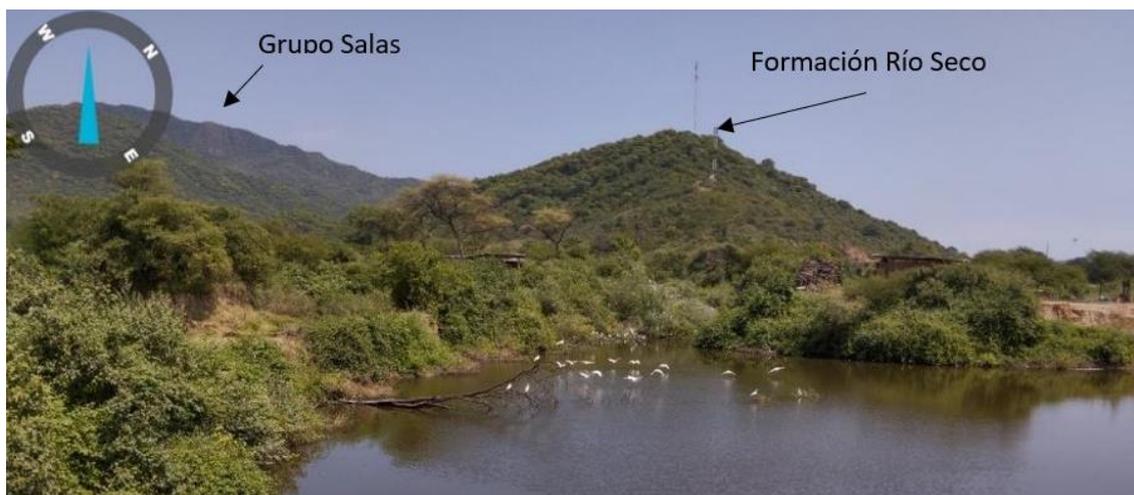
Son cuerpos de rocas metamórficas conformada por cuarcitas gris intercaladas con filitas grises, además de pizarras negras. Estos afloramientos se ubican al oeste del caserío Pueblo Nuevo, Barrio Santa Rosa y centro poblado Carrasquillo, encontrándose muy fracturadas e intensamente meteorizadas (figura 3).

Figura 3. Afloramientos de cuarcitas de la Formación Río Seco.

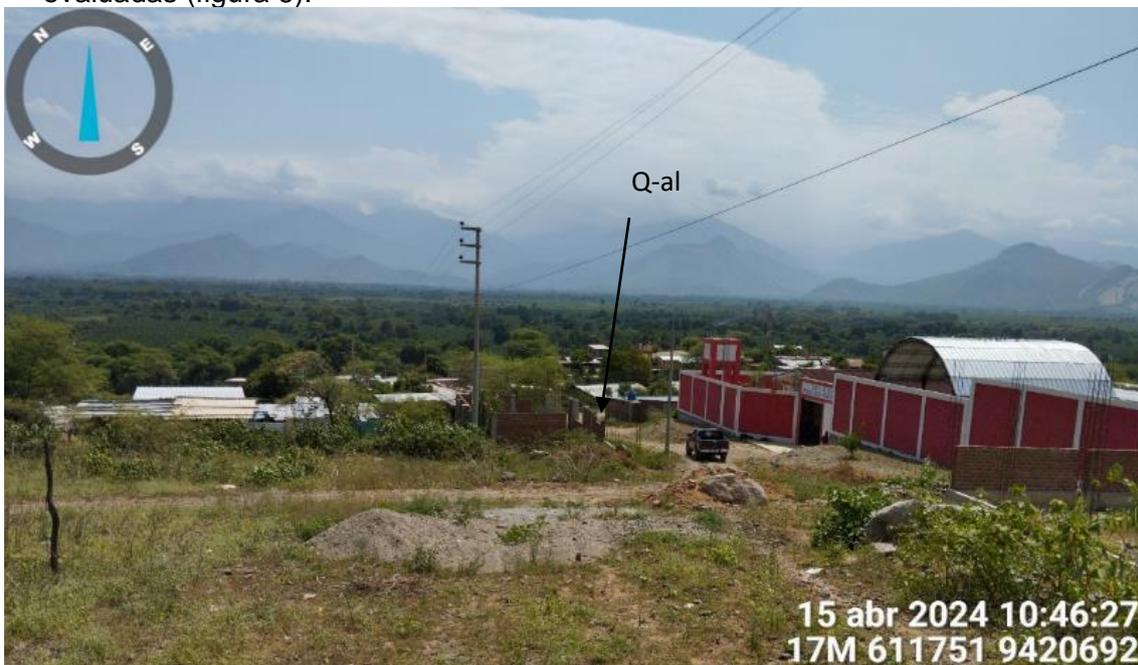
En la zona de evaluación se han cartografiado en las salientes de quebradas que forman abanicos y piedemontes donde se asientan gran parte de las áreas urbanas evaluadas (figura 6).

Figura 6. Depósitos aluviales en abanicos donde se ubica el caserío Pueblo Nuevo.

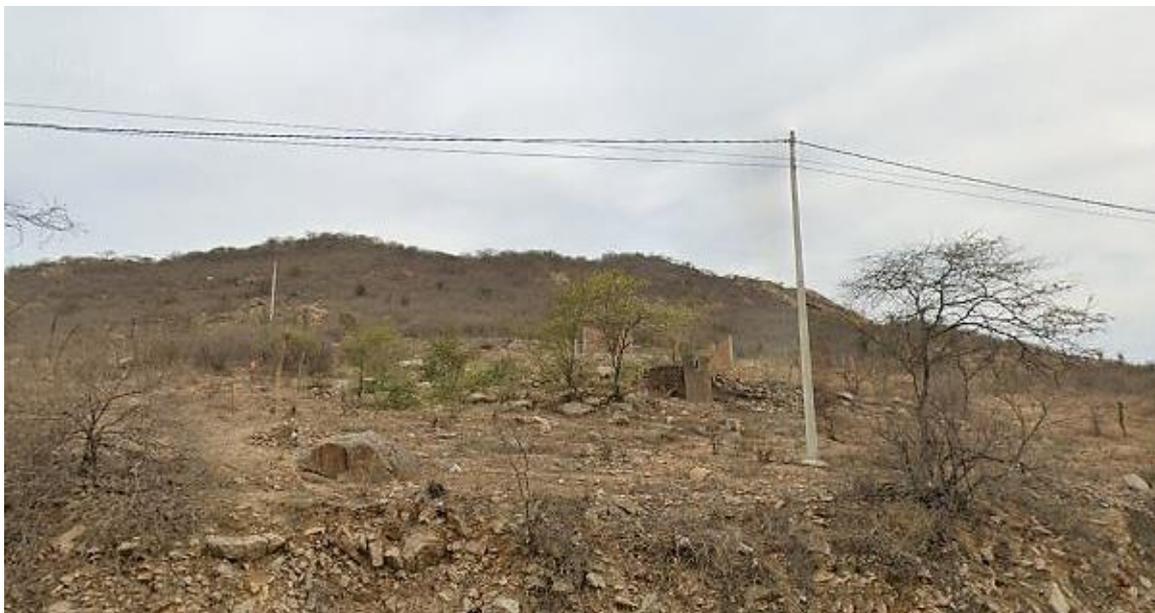
Subunidad de montaña en roca metamórfica (RM-rm): Comprende geoformas modeladas en rocas metamórficas (conformadas por cuarcitas grises en estratos masivos), ubicadas al oeste del caserío Pueblo Nuevo. Estas geoformas modelan las planicies y piedemontes donde se forman cursos de quebradas y desde donde descienden flujos (figura 7).

Figura 7. Montaña en roca metamórfica al oeste del caserío Pueblo Nuevo.

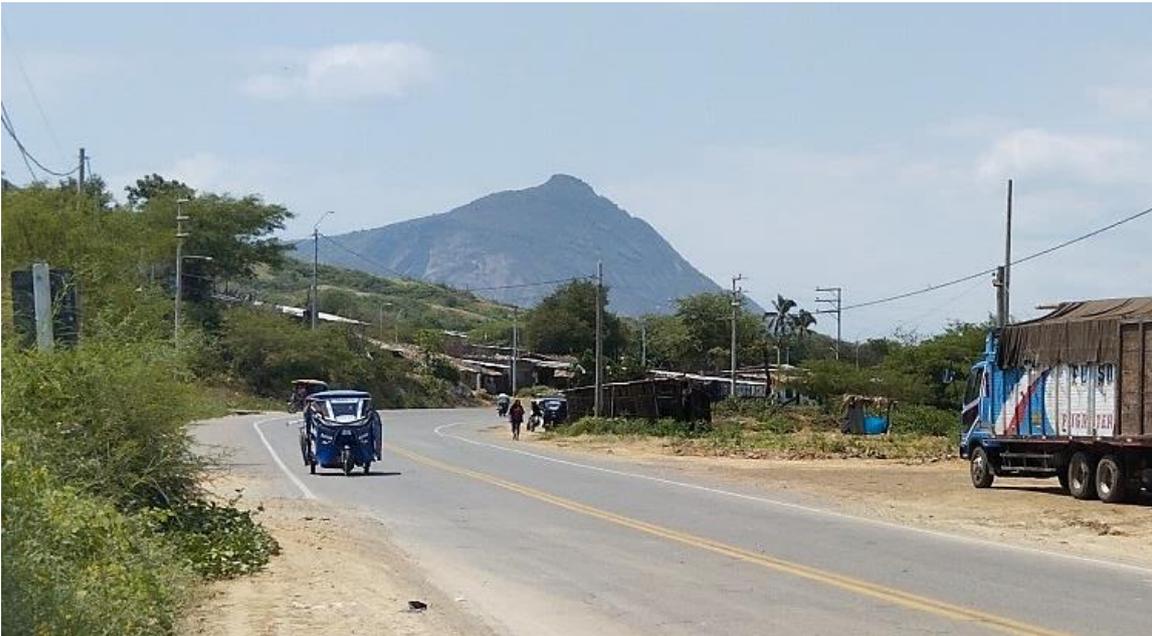
Subunidad de colina y lomada en roca metamórfica (RCL-rm): Está conformada por elevaciones que no superan los 100 m de altitud, presentando formas onduladas y suaves. Se ubican al este y oeste del distrito de Buenos Aires, al oeste del caserío Pueblo Nuevo y al sur del centro poblado Carrasquillo, las colinas y lomadas están expuestas a procesos de erosión y se encuentran parcialmente cubiertas de materiales detríticos (figura 8).

Figura 8. En primer plano colinas y lomadas al norte del centro poblado Carrasquillo

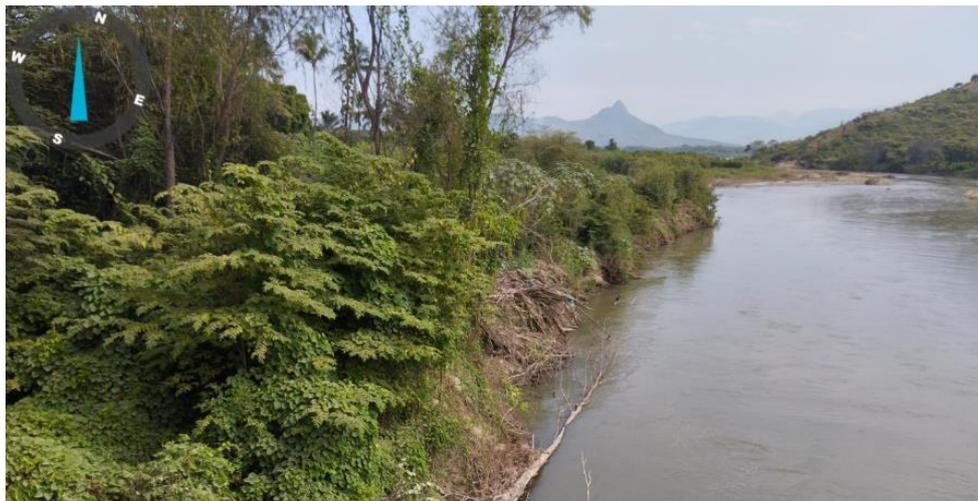
Subunidad de terraza aluvial (T-al): Son terrenos con pendientes llanas a suavemente inclinadas ($<5^\circ$), se localizan a un nivel superior por encima del cauce del río Corrales, algunas de estas geformas limitan con llanuras de inundación. Representan niveles antiguos inconsolidados de materiales aluviales, con procesos erosivos como consecuencia de la profundización del valle (Modificado de Zavala et al., 2019) (figura 10).

Figura 10. Vista panorámica de la terraza aluvial ubicada en la margen derecha del río Piura.

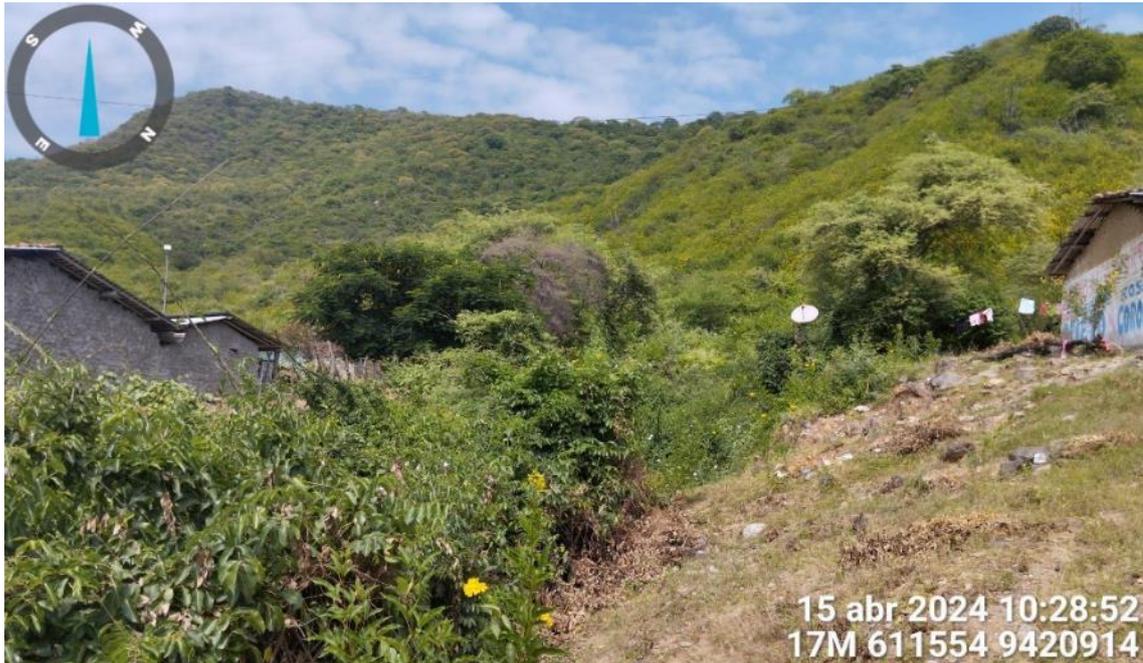
Las calles fueron cubiertas por capas detríticas de arenas debido a las fases del flujo de lodo. Además, el paso del flujo erosionó los lados laterales de la quebrada, esto se repitió cada vez que se generó un flujo (figuras 13 y 14).

Figura 14. Por las lluvias recientes, las laderas se encuentran cubiertas por una densa vegetación.

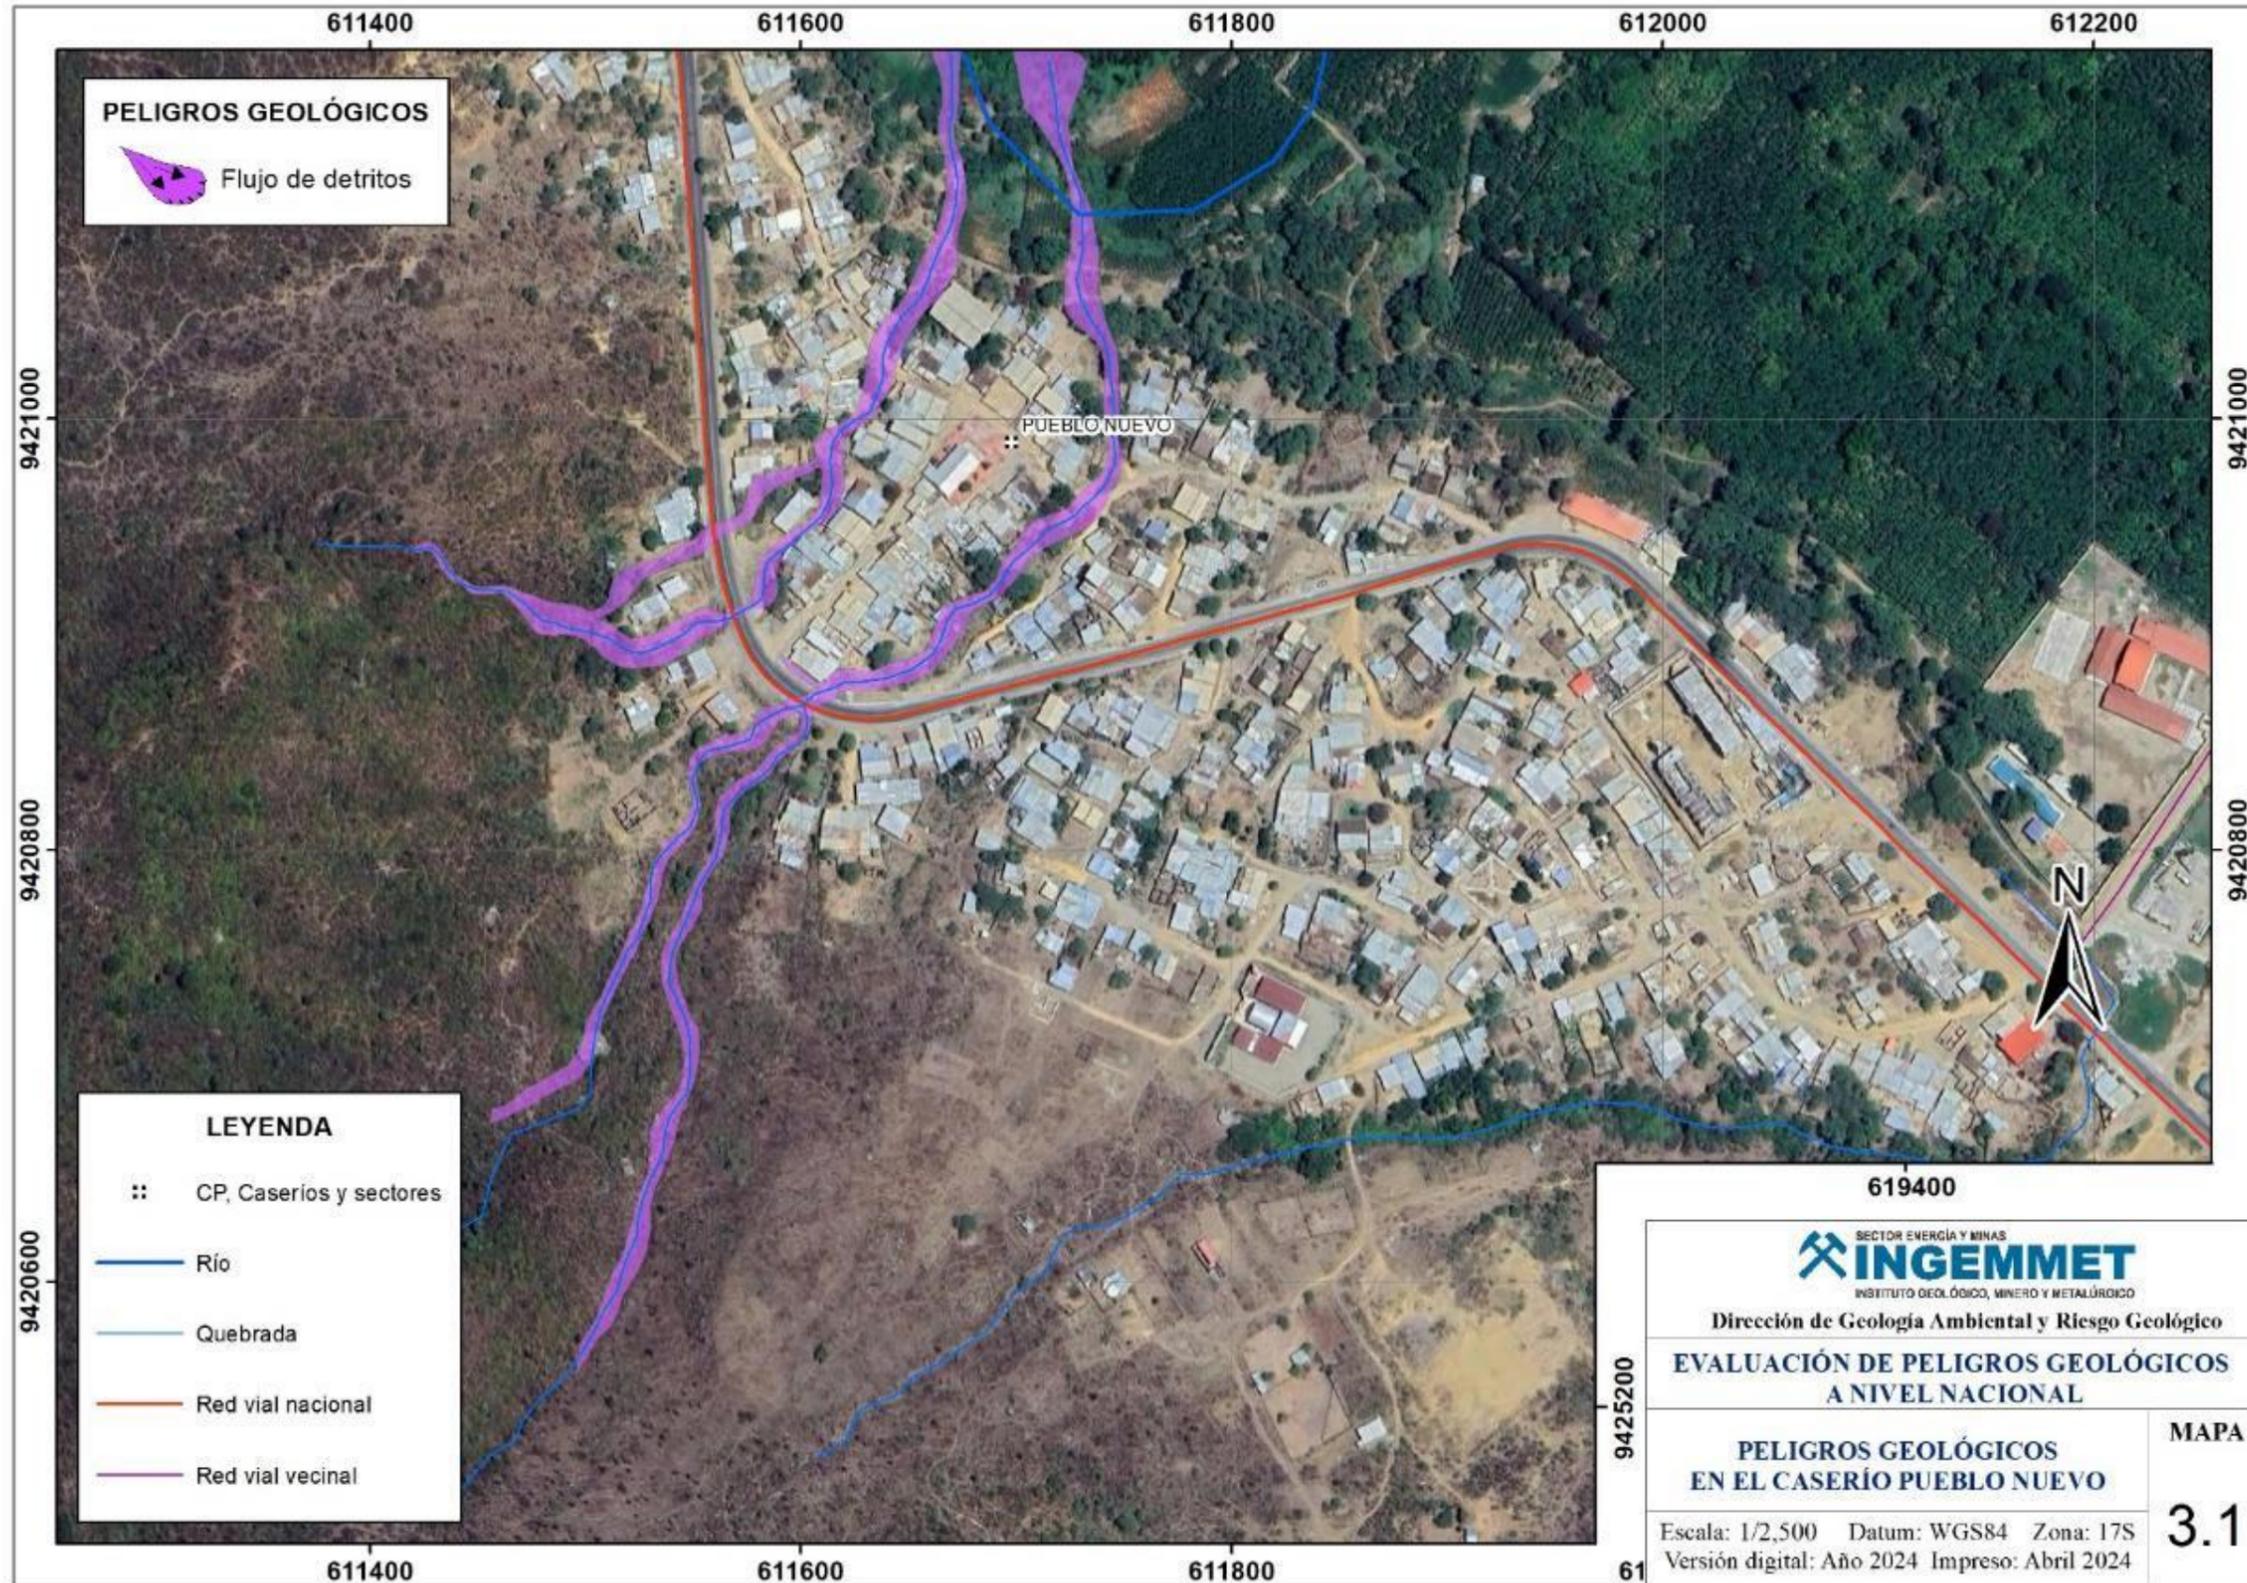
Mapa 3. Peligros geológicos identificados en el caserío Pueblo Nuevo.

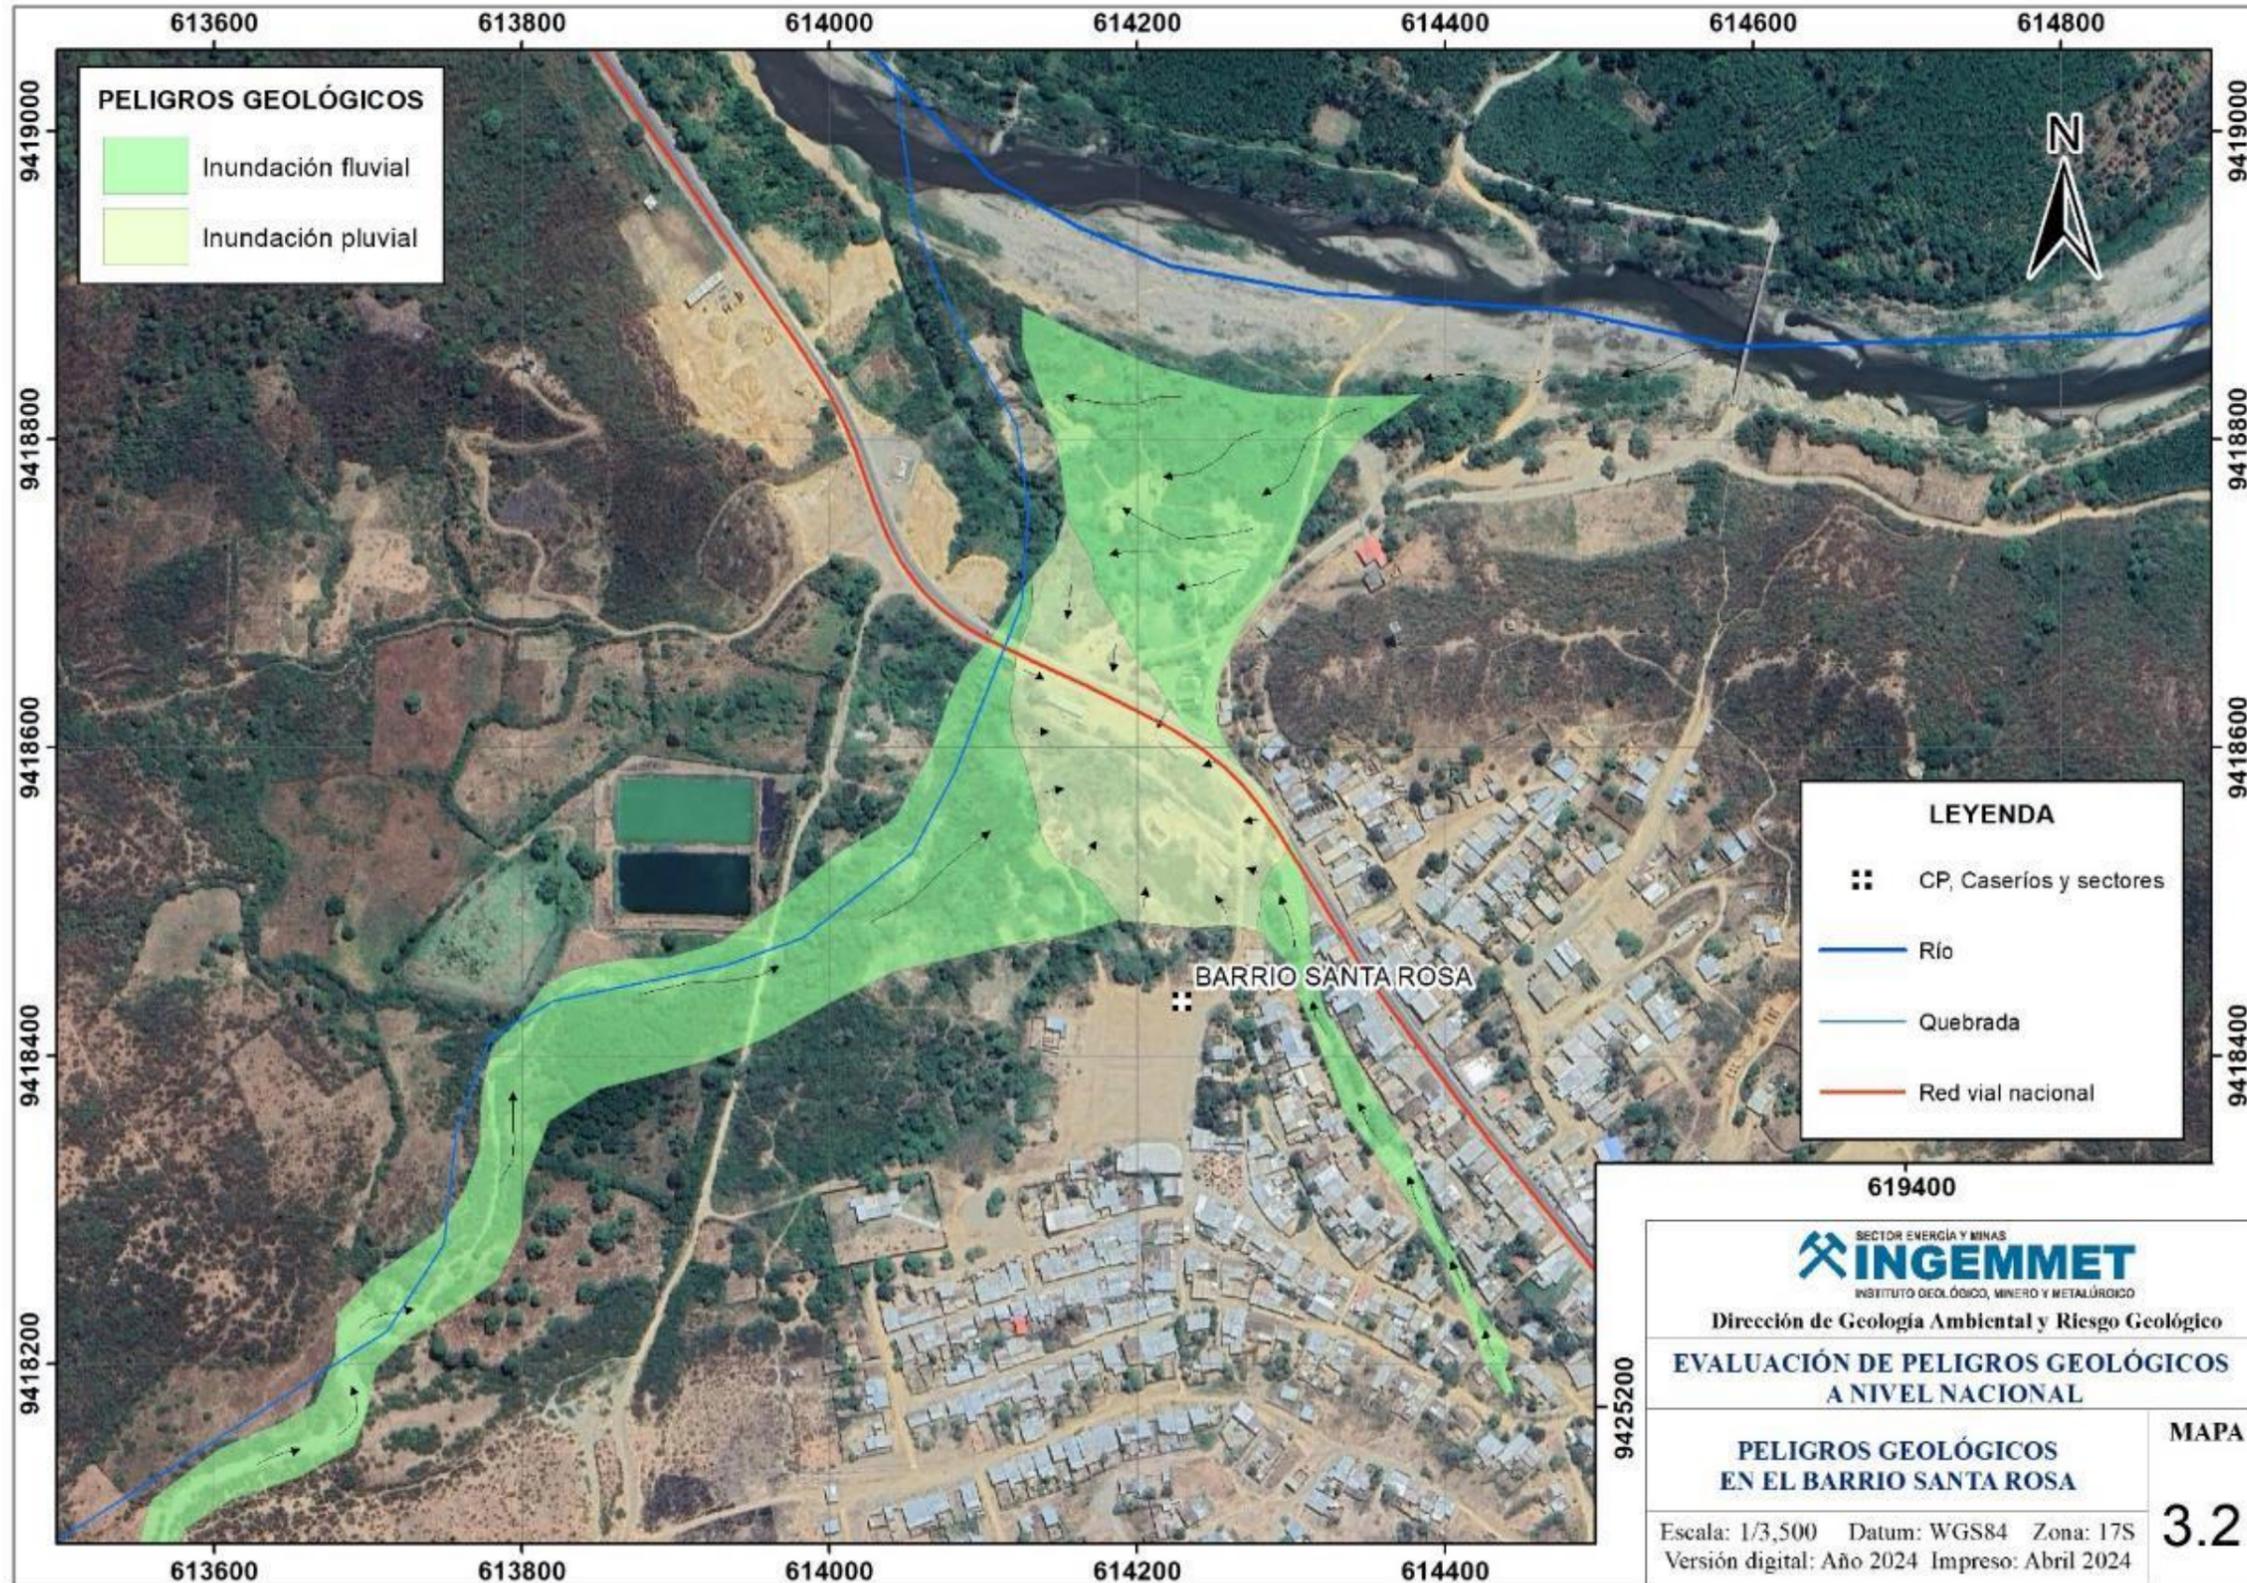
Mapa 3. Peligros geohidrológicos identificados en el barrio Santa Rosa.

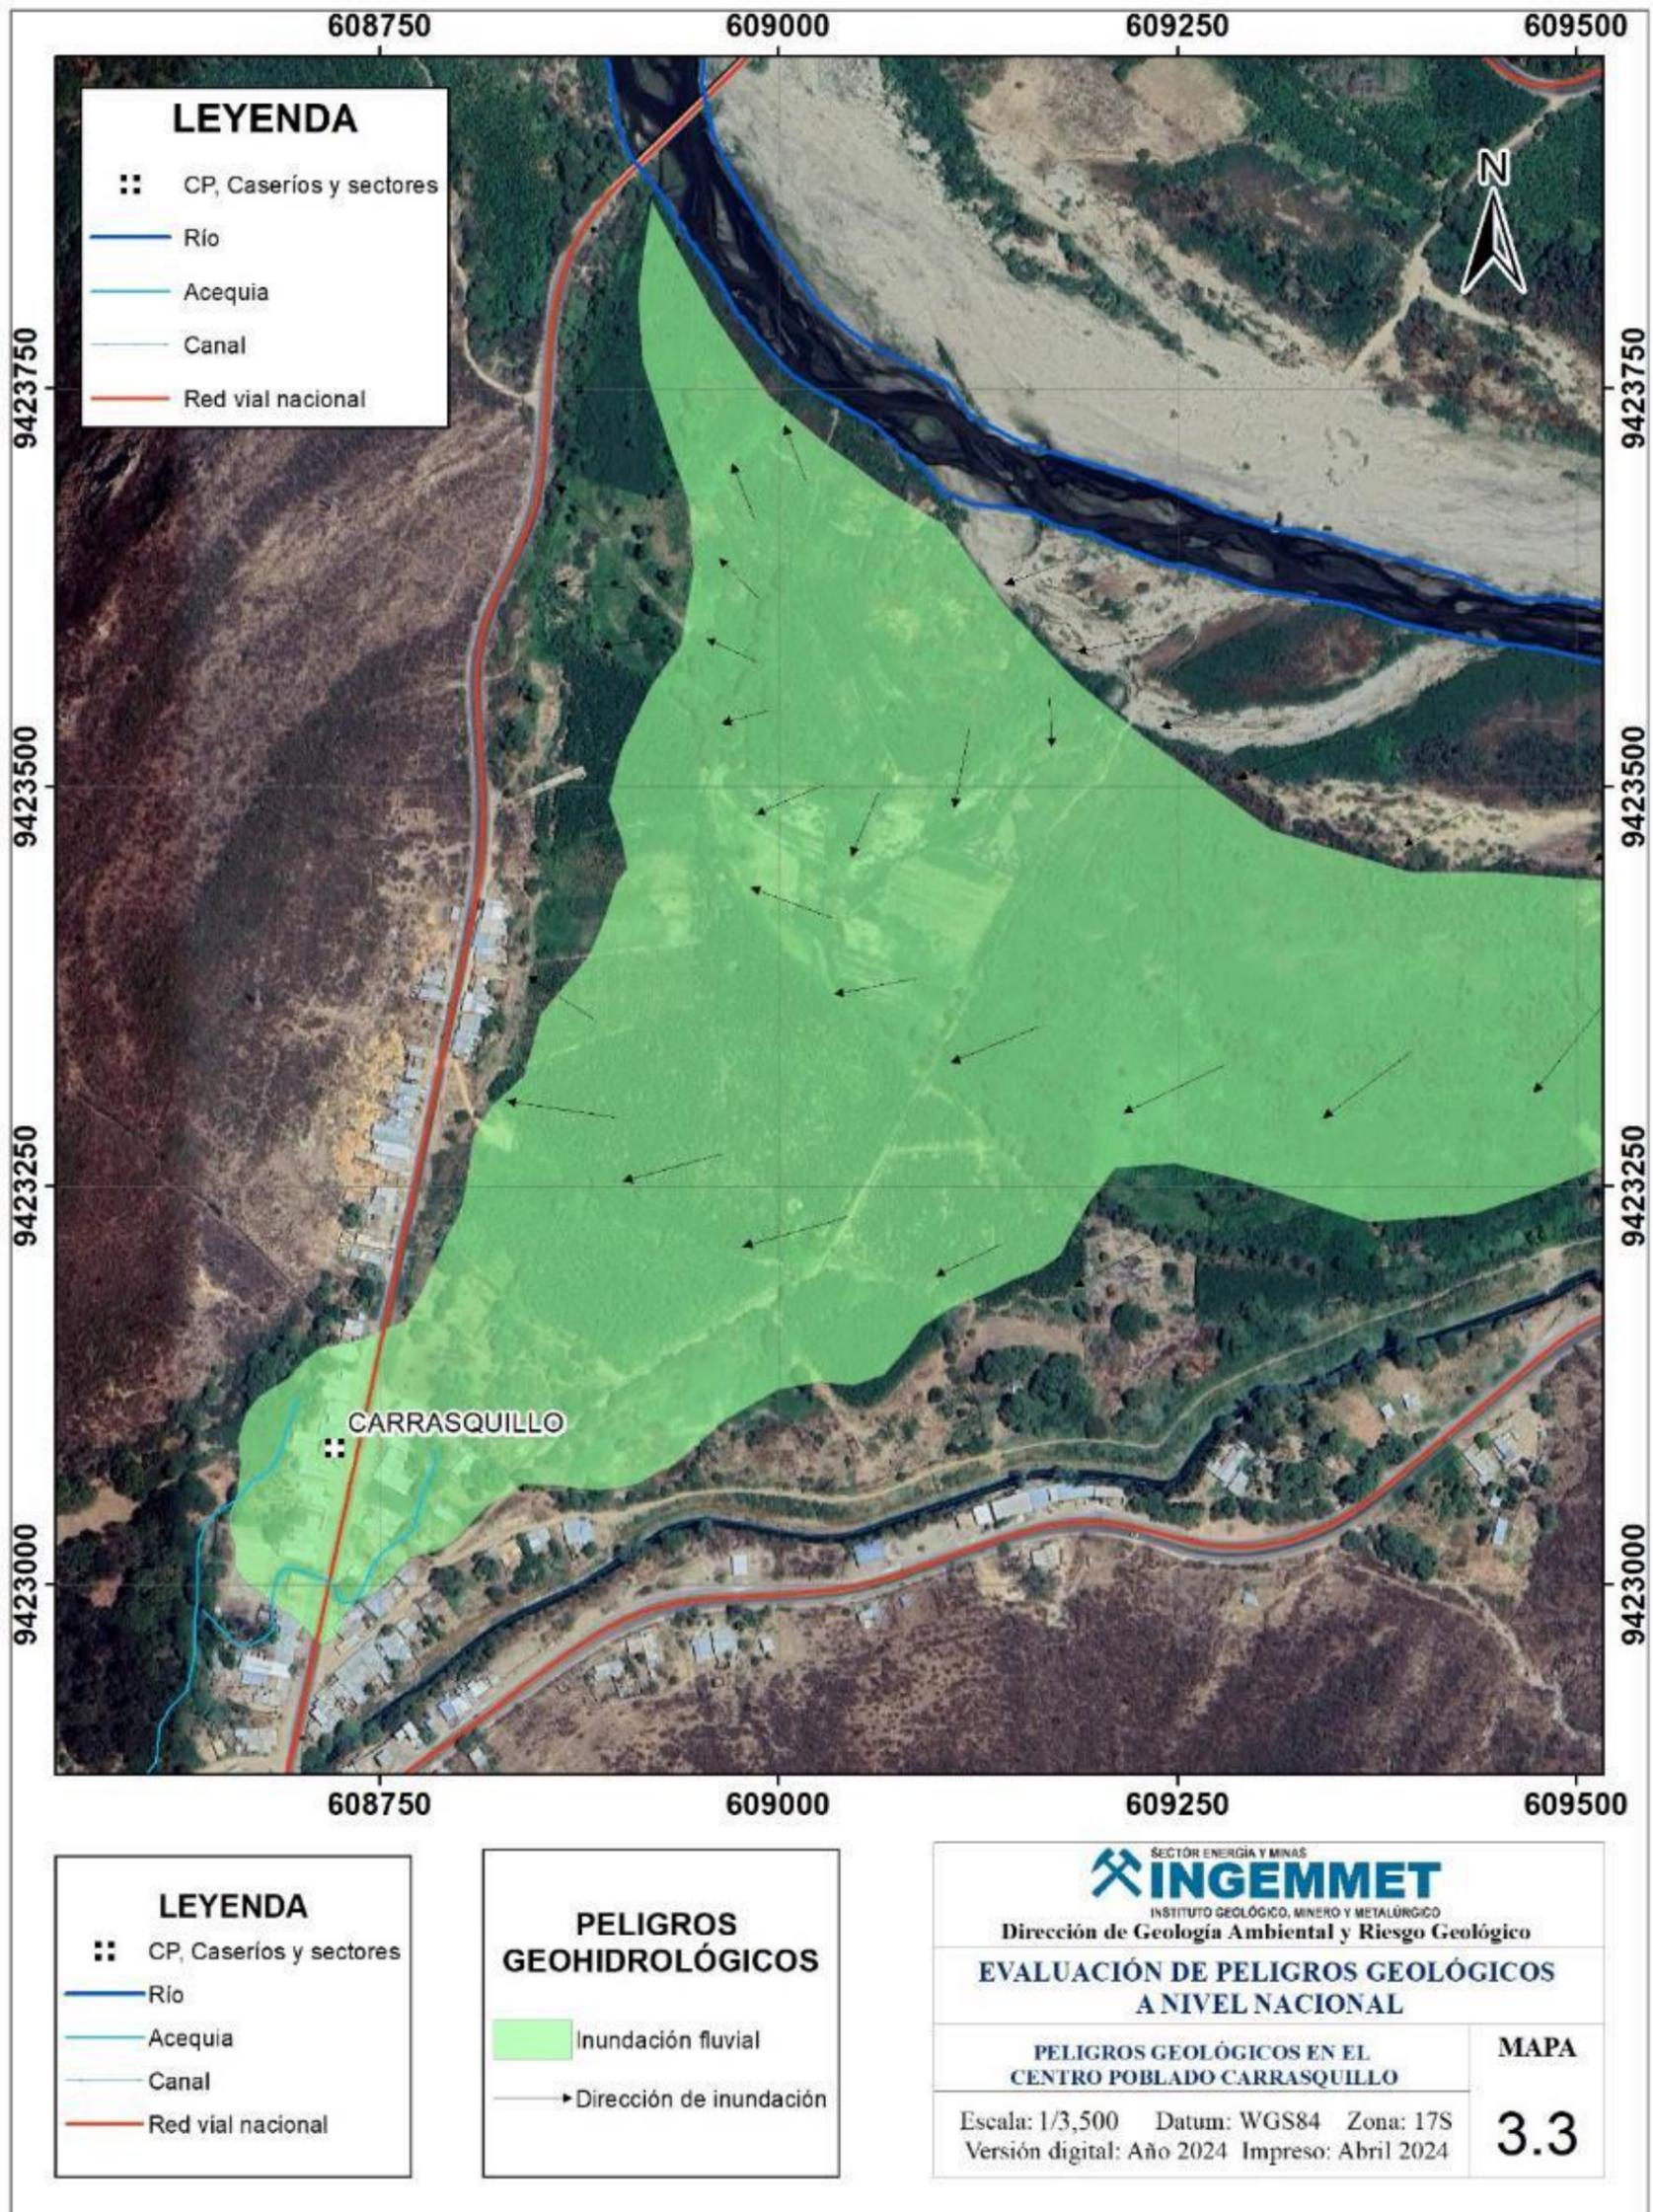
Mapa 3. Peligros por inundaciones identificados en el centro poblado Carrasquillo.
