**Informe Técnico N° A7561**

# EVALUACIÓN DE PELIGROS GEOLÓGICOS POR DESLIZAMIENTOS EN LOS SECTORES SAN ISIDRO Y PUERTO ALEGRE

Departamento: Huánuco  
Provincia: Leoncio Prado  
Distrito: Hermilio Valdizán

NOVIEMBRE  
2024

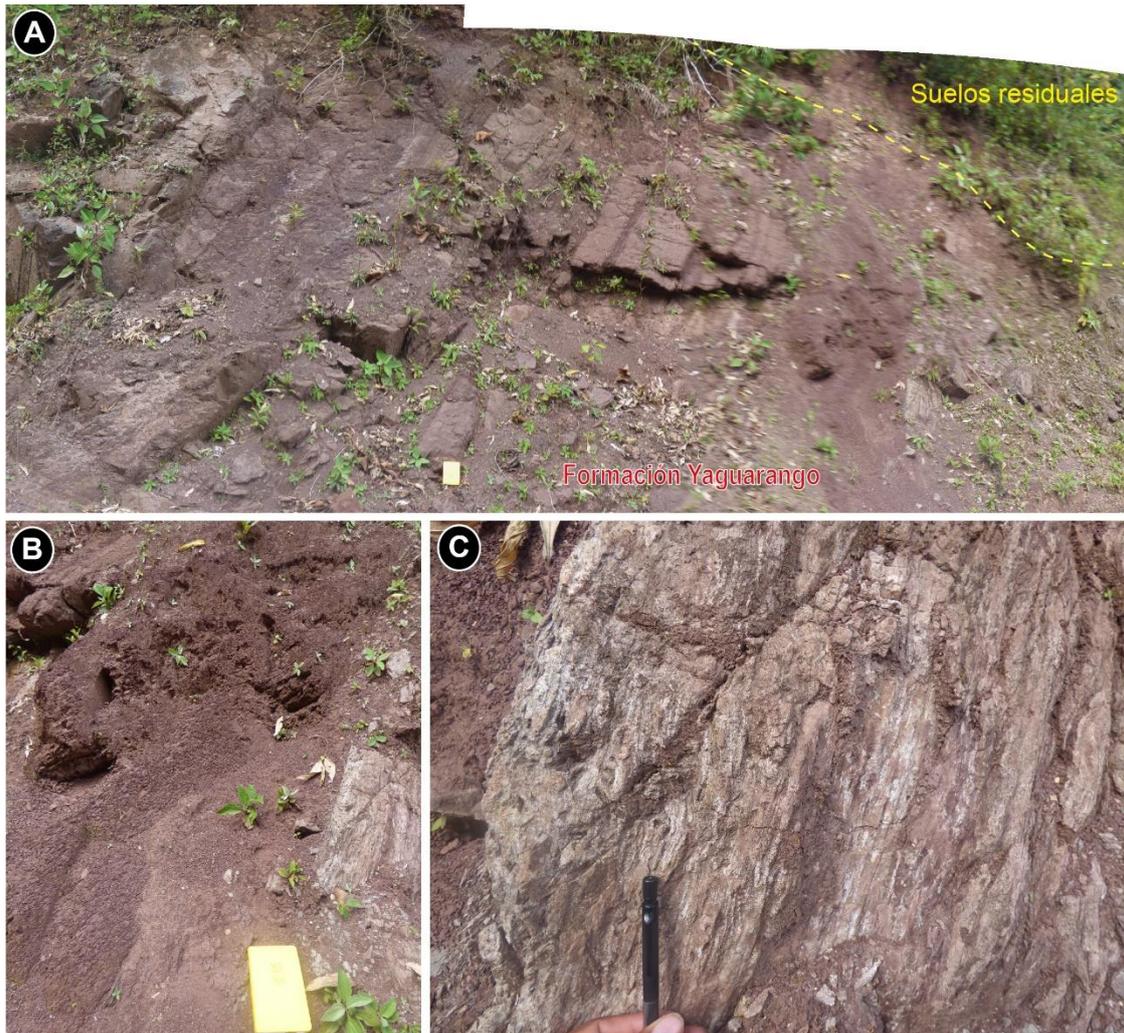
Por sus características geológico-estructurales, al estar deformadas, meteorizadas y fracturadas, hacen que se comporten geomecánicamente como material incompetente debido a la fisibilidad de las lutitas y limoarcillas, que representan zonas inestables susceptibles a la generación de movimientos en masa, así como, deslizamientos y derrumbes (**Figura 7**).

**Figura 7.** A) Lutitas y limoarcillitas intercaladas con areniscas cuarzo feldespáticas en bancos de 10 a 80 cm. Este afloramiento se observa a la salida del sector Puerto Alegre. B) Detalle de las lutitas fisibles. C) Areniscas moderadamente meteorizadas.

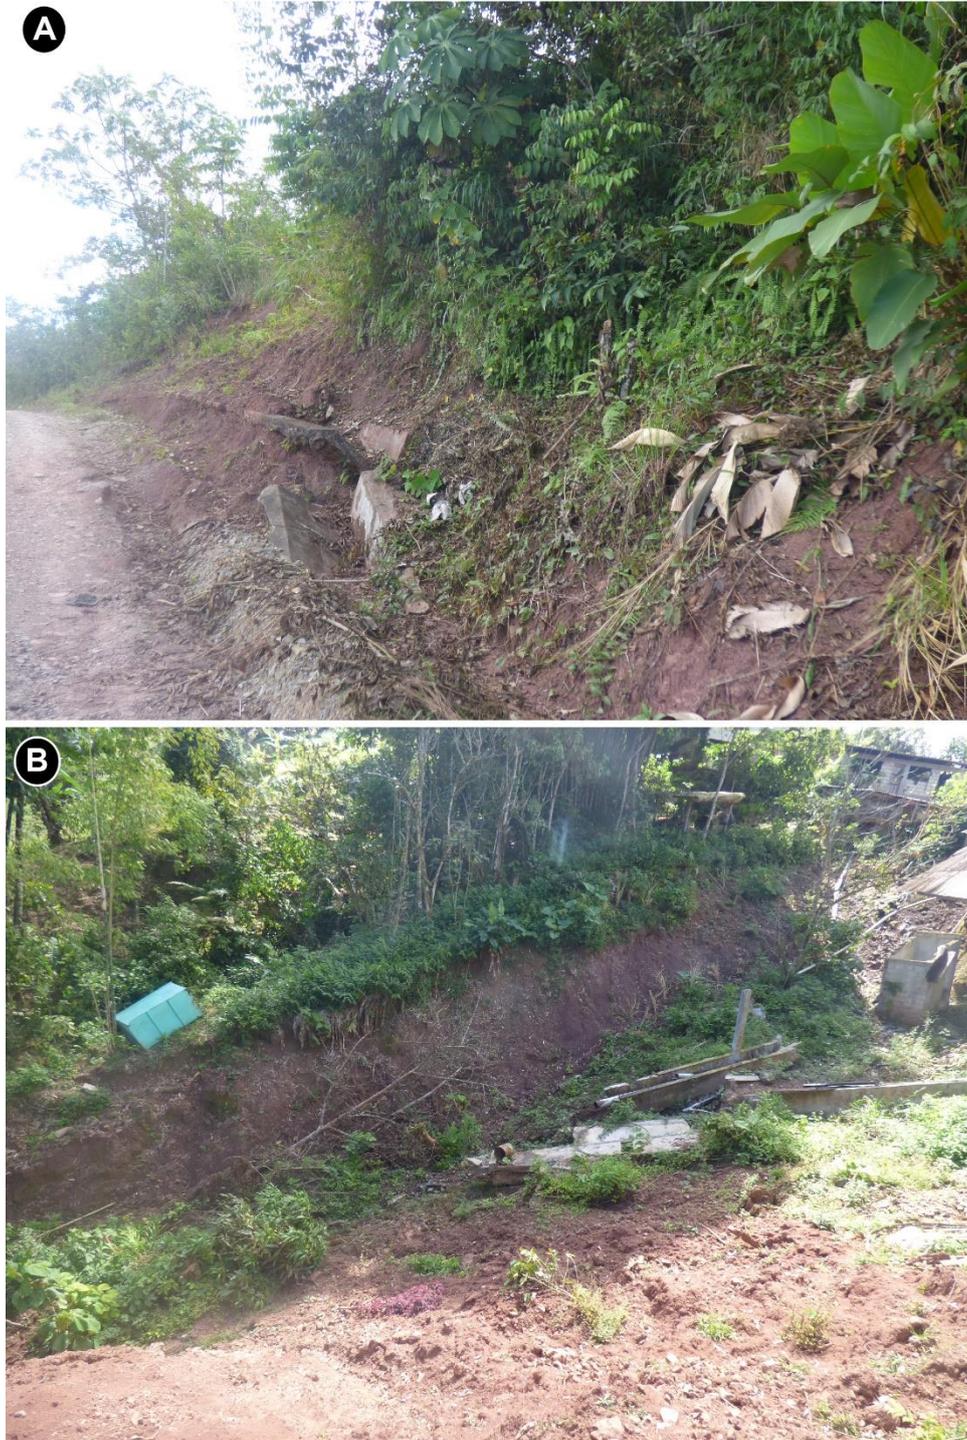
**Figura 8.** A) Depósitos coluvio-deluviales a la entrada de la I.E 613 de Puerto Alegre. B) Depósitos coluvio-deluviales en la parte posterior de la planta de procesos de café.

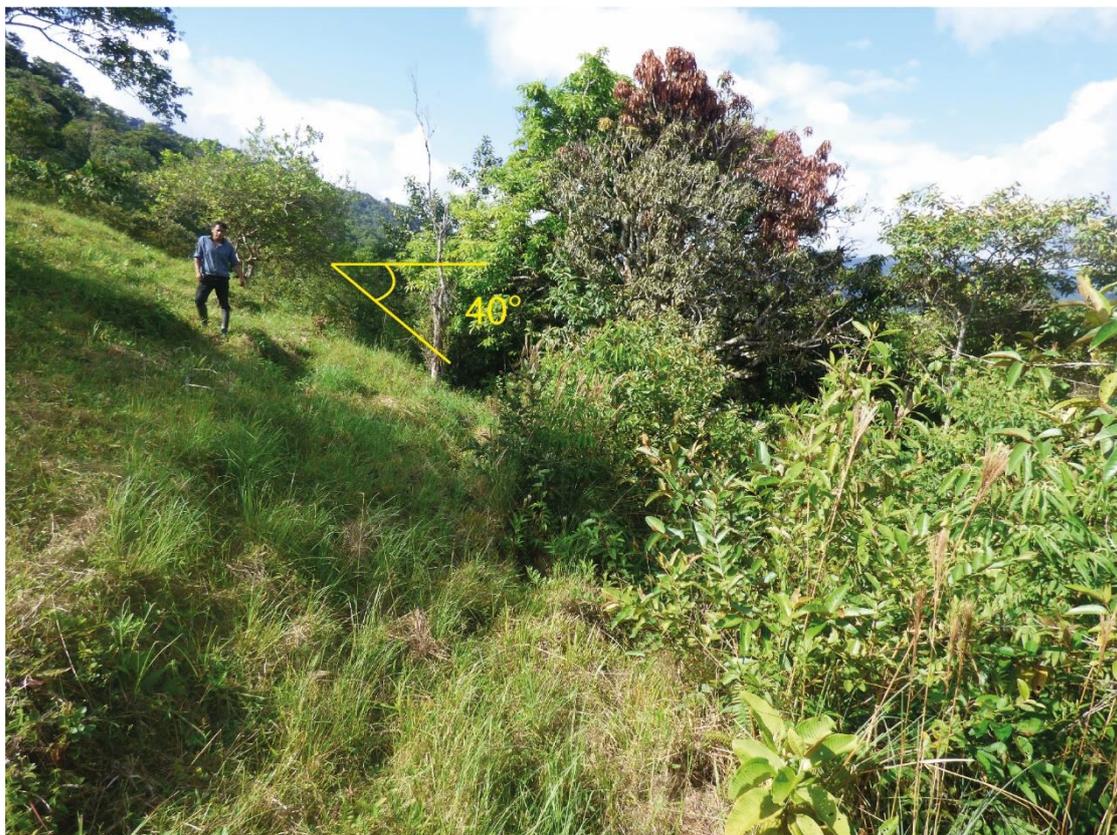
**Figura 10.** Pendiente promedio de 25°-45° en el sector Puerto Alegre. Vista mirando al sureste.

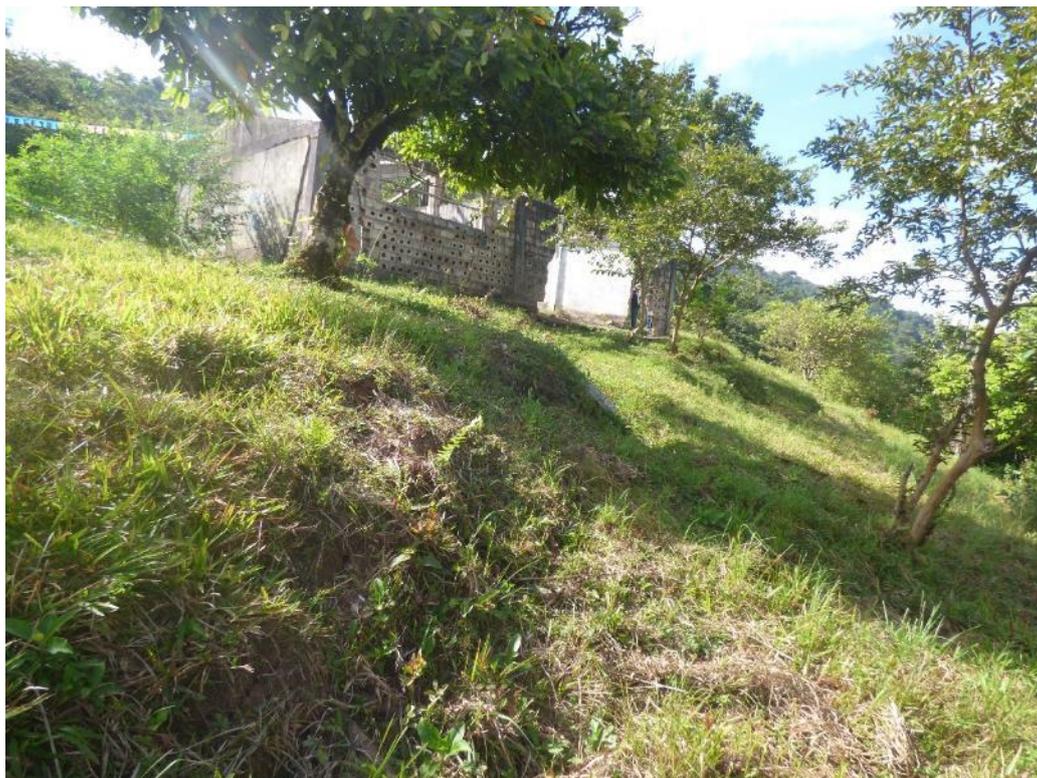
Estas geoformas se emplazan en la parte baja de la ladera oeste del relieve montañoso, en el sector de Puerto Alegre, mientras que en el sector San Isidro se aloja en la cresta de la ladera sur. Han sido originados por la acumulación de depósitos de deslizamientos que ocurrieron en el pasado y suelos residuales producto de la intensa meteorización de las limoarcillitas de la Formación Yahuarango.

**Figura 12.5.** Vertiente Coluvio-deluvial en el sector Puerto Alegre.

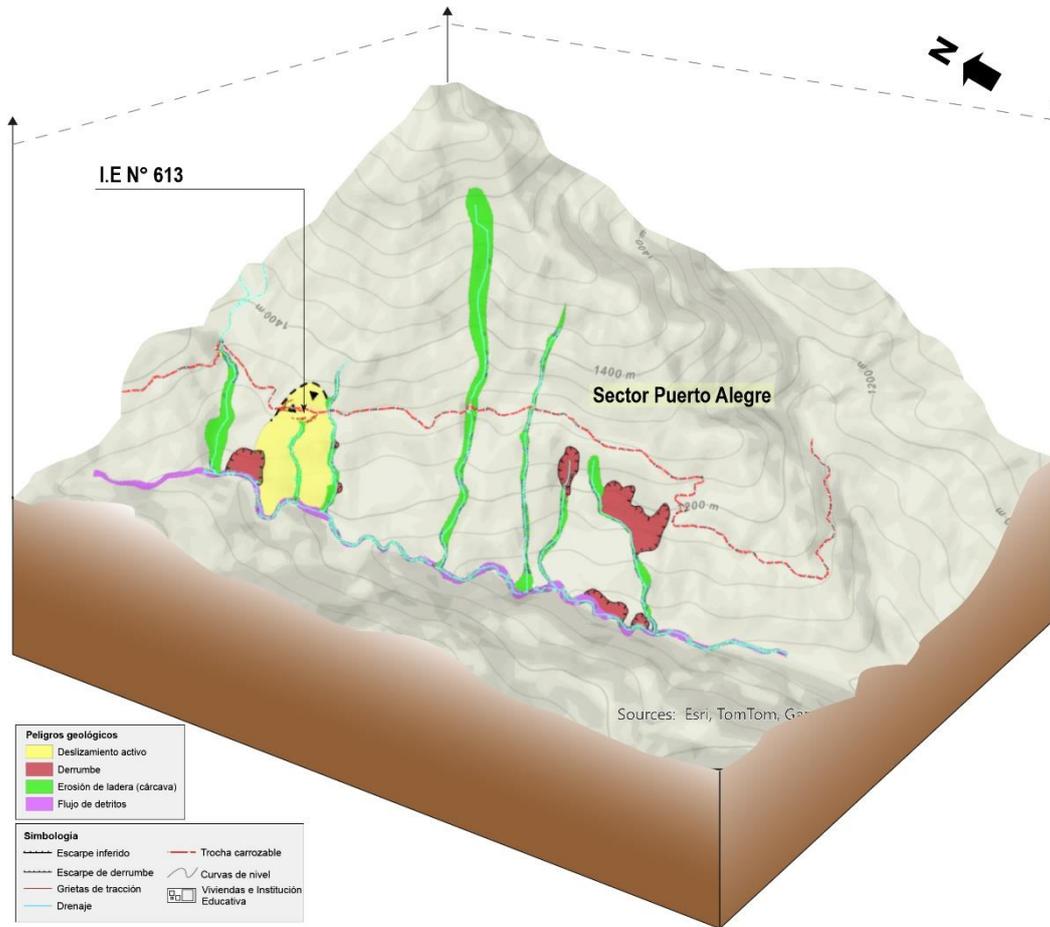
**Figura 13.** Mapa de procesos de movimientos en masa en el sector Puerto Alegre.

El derrumbe tiene un escarpe semicircular e irregular de 370 m, que compromete un área de 1.55 ha. El depósito de este evento aporta material limoarcilloso y detrítico a la quebrada afluente del río Topa (**Figura 13**).

Se identificaron siete cárcavas. Estos se desarrollaron principalmente en el cuerpo y pie del deslizamiento, ubicados en la zona distal. Nacen en la quebrada y se dirigen hacia el cuerpo principal del deslizamiento. Estas cárcavas tienen un ancho promedio de ~13 m y disectan longitudinalmente al deslizamiento con una longitud de ~350 m. El ensanchamiento de las cárcavas provoca pequeños derrumbes que desestabilizan el cuerpo del deslizamiento (**Figura 13**).

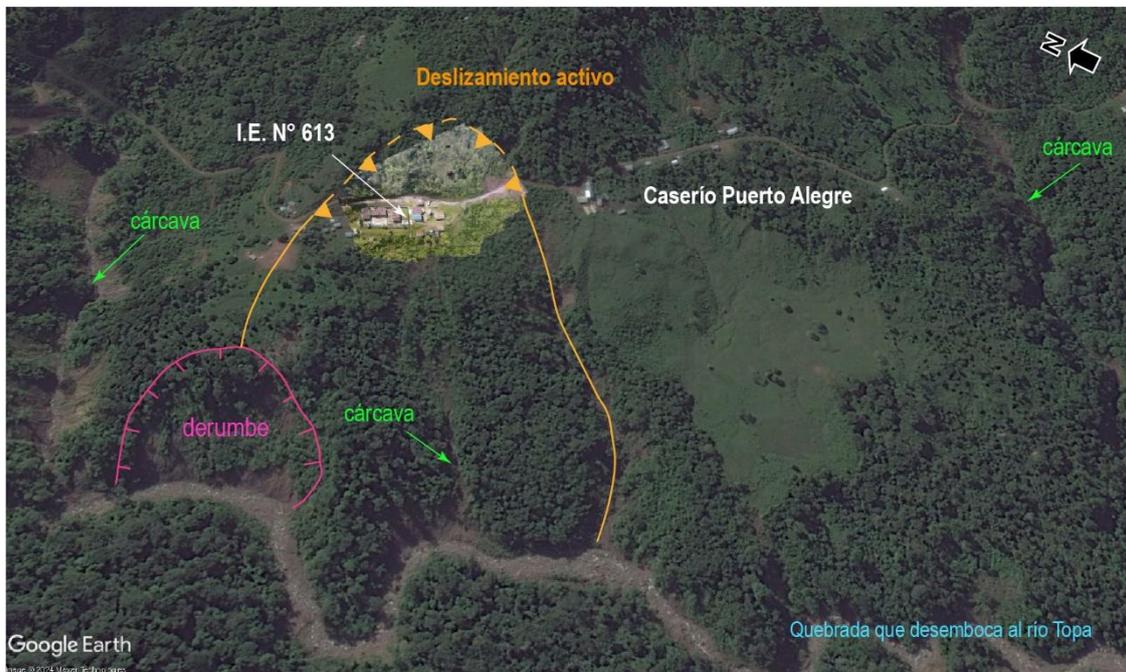
**Figura 14.** Peligros geológicos por movimientos en masa en el caserío Puerto Alegre. Imagen tomada de Google Earth. Al fondo se observa una imagen ortomosaico que cubre el área de la I.E. N° 613 de Puerto Alegre.

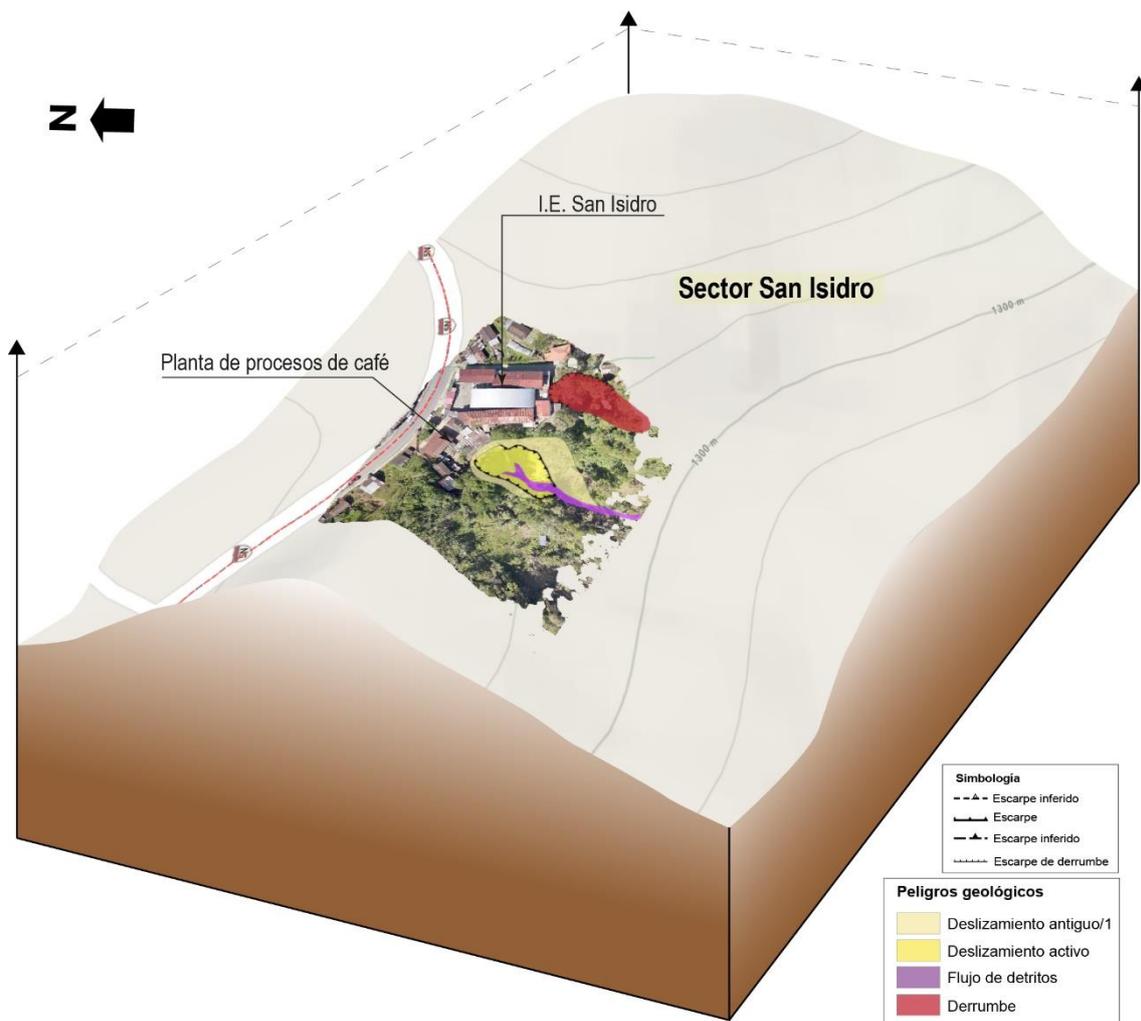
**Figura 25.** Mapa de procesos de movimientos en masa identificados en el sector San Isidro, planta de procesos de café.

Este deslizamiento ocurrió en la ladera sur del abra San Isidro. Se trata de un deslizamiento en la que se asentó la planta de procesos de café. Este mismo tiene un escarpe que nace en la cota 1318 m.s.n.m., sigue una geometría semicircular que recorre ~153 m de longitud. El cuál comprometió material rocoso y depósitos residuales de la Formación Yahuarango ladera abajo (**Figura 25**).

Actualmente, su corona está ocupada por la edificación de la planta de procesamiento de café, en la que fue afectada por un nuevo deslizamiento que es materia de investigación del presente informe (**Figura 25**).

La geometría del deslizamiento presenta una forma circular elongada con un ancho de 20 m en la zona de arranque y 12 m en la de acumulación o zona distal. Del escarpe principal al pie, tiene una distancia de 48 m de largo. La pendiente de la superficie del terreno en la que se desarrolló el deslizamiento, presenta inclinaciones que varían de 15° a 25° (**Figuras 25 y 26**).
