**Informe Técnico N° A7565**

# EVALUACIÓN DE PELIGRO GEOLÓGICO POR AVALANCHA DE DETRITOS EN EL SECTOR SOCABON

Distrito: Vitor

DICIEMBRE  
2024

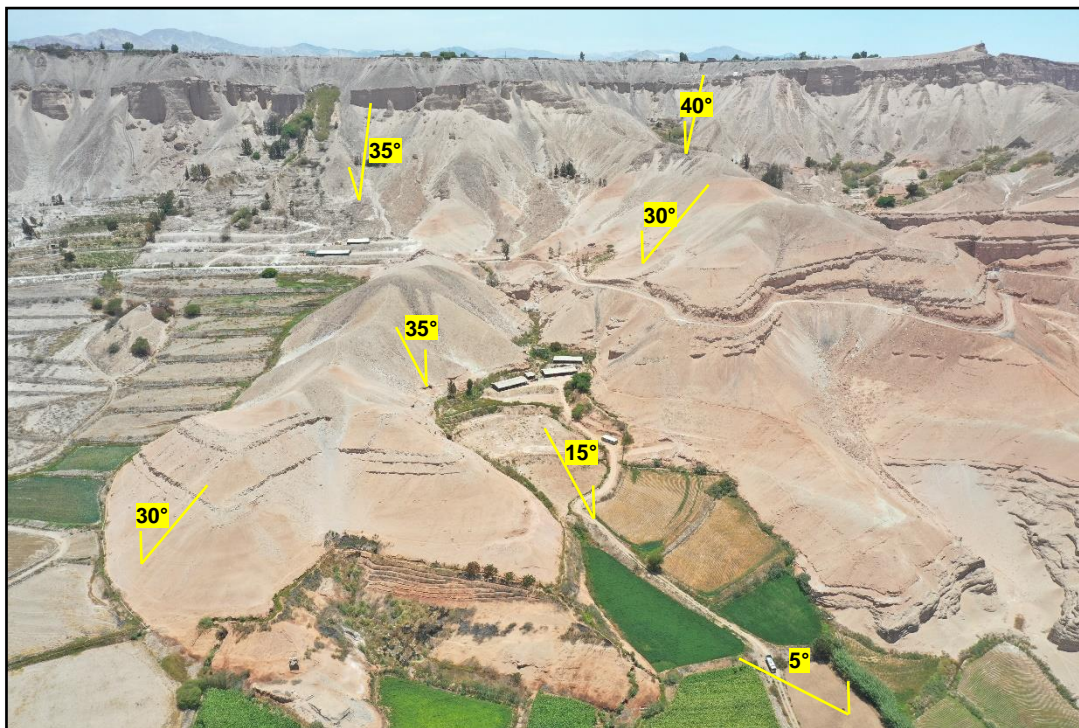
Figura 4. Pendientes en el sector Socabón.

Las pendientes de los terrenos varían de moderado ( $5^\circ - 15^\circ$ ) a fuerte ( $15^\circ - 25^\circ$ ), también se observan en la parte alta pendientes muy fuertes ( $25^\circ - 45^\circ$ ) y muy escarpados ( $>45^\circ$ ) (figura 5).

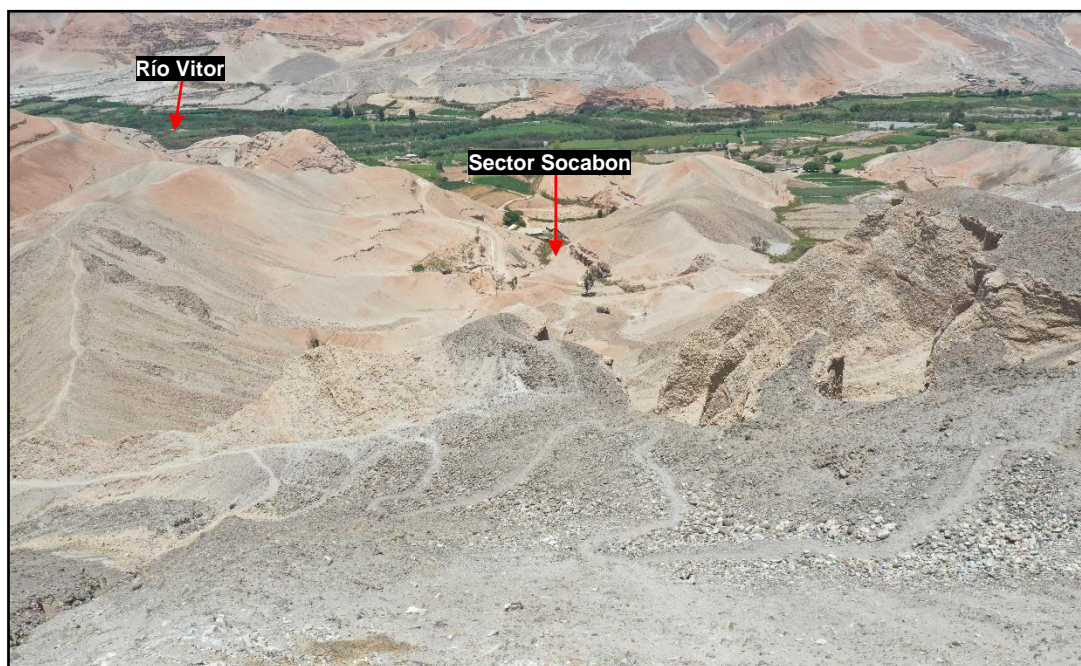
Figura 5. Incisión del río Vitor, que forma el valle de Vitor.

Estos peligros son resultado del proceso de modelamiento del terreno, originados por la incisión sufrida en los cursos de ríos en la Cordillera de los Andes (figura 5), que conllevó a la generación de diversos movimientos en masa, que modificaron la topografía de los terrenos y movilizaron cantidades variables de materiales desde las laderas. Coadyuvado por la alternancia de rocas de diferente competencia. (Anexo 1).
