Informe Técnico N° A7577

EVALUACIÓN DE PELIGROS GEOLÓGICOS POR DERRUMBES Y CAÍDA DE ROCAS EN LA LOCALIDAD DE QUICHUAS Y LA CARRETERA QUICHUAS-ACCOYANCA

Departamento: Quichuas
Provincia: Tayacaja
Distrito: Huancavelica

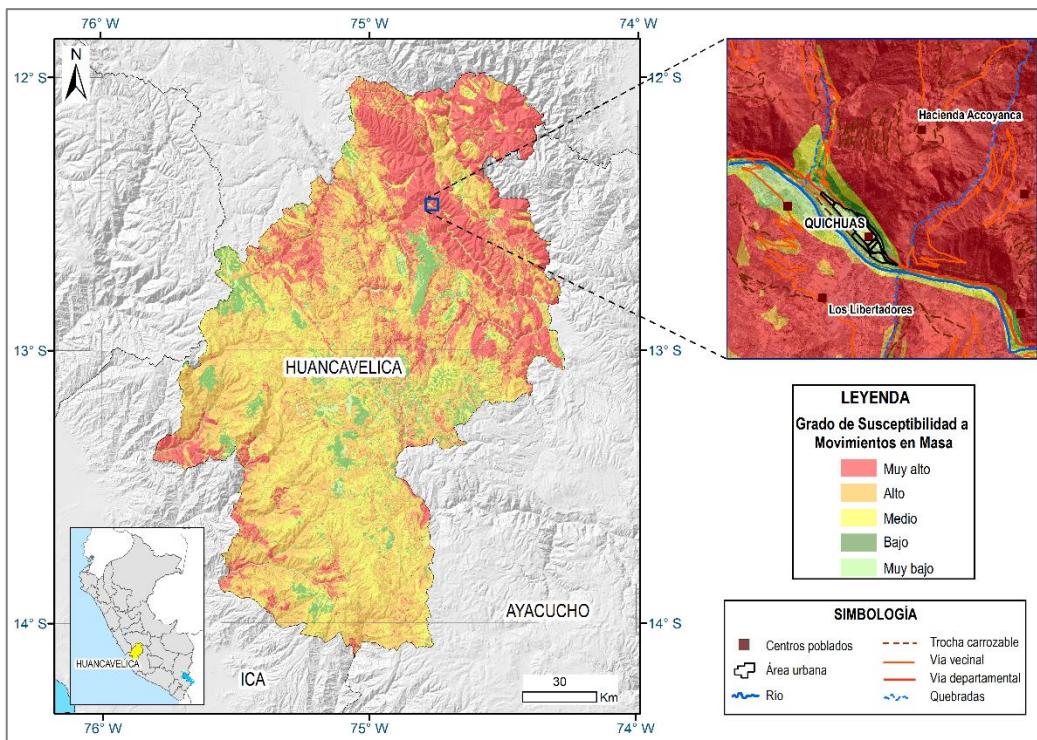
Así mismo, se muestra el mapa regional de susceptibilidad por movimientos en masa, a escala 1:250 000 (figura 1) donde la localidad de Quichuas y alrededores, se localizan en zonas de susceptibilidad muy alta.

Figura 1: Susceptibilidad por movimientos en masa en la localidad de Quichuas y alrededores. **Fuente:** Vílchez *et al.*, 2019

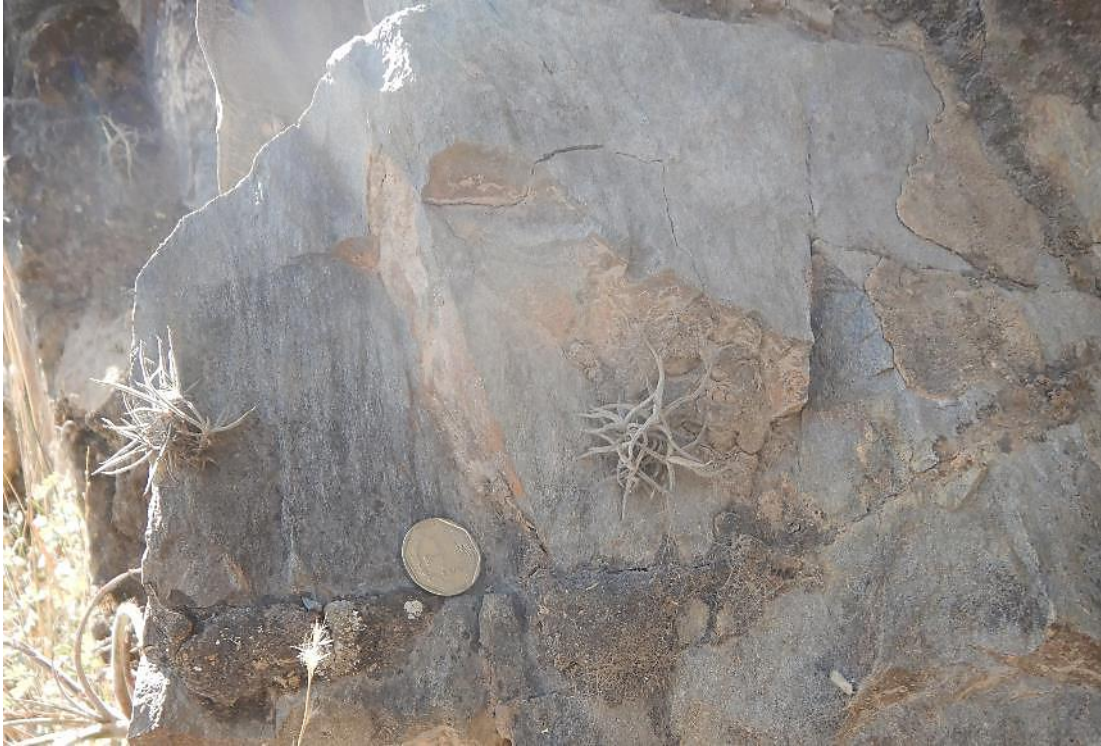
Esquistos, esquistos-micáceos y filitas (PE-f,es/em/ecl): Se distribuyen en una franja alargada con rumbo NO-SE, donde se presentan esquistos cloritosos, conjuntamente con filitas y en menor proporción mica-esquistos. Los esquistos tienen coloración gris-verdosa a verdosa y exfoliación pronunciada (fotografía 1). La roca más abundante es el esquisto micáceo que tiene como principal componente la muscovita. Las filitas son de grano fino, presenta una foliación marcada, que al intemperizarse generan fragmentos con brillo satinado; esta secuencia por sus características mineralógicas corresponde a una secuencia metamórfica de bajo grado.

Fotografía 1. Vista de un esquistos de coloración gris-verdosa que aflora en los alrededores de la zona evaluada. Coordenadas referenciales UTM WGS-84, 18S: E: 523745; N: 8622279.

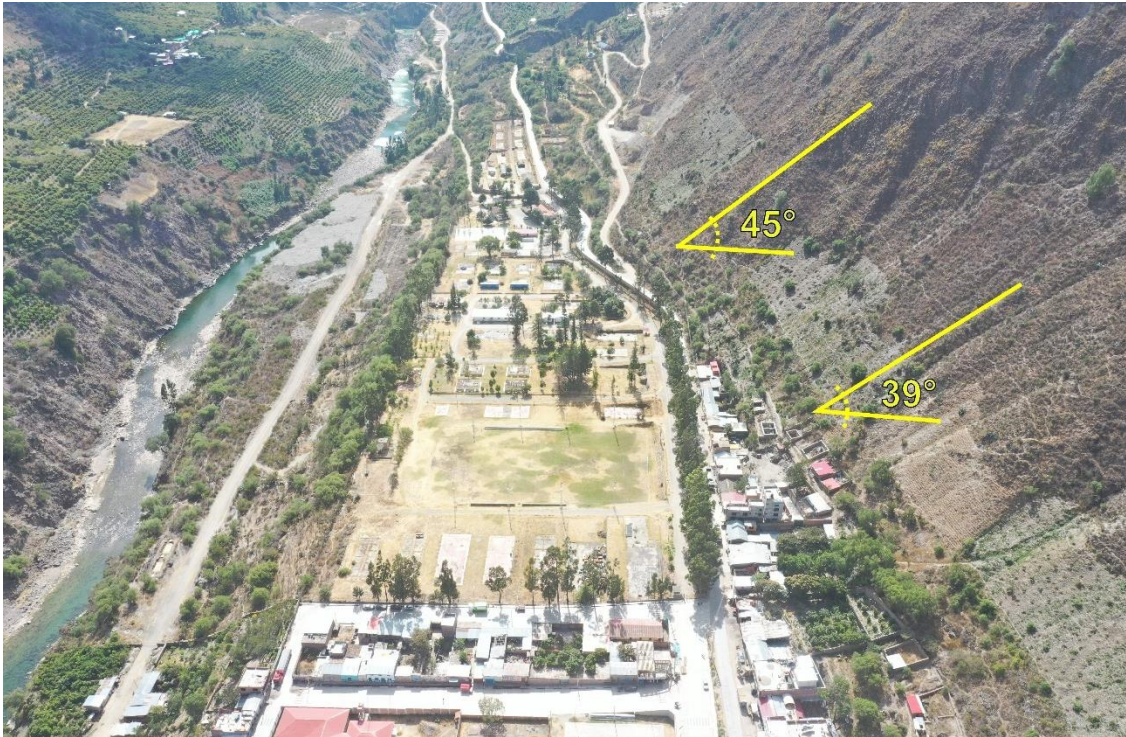
De acuerdo a este mapa, la zona de evaluación se localiza en laderas de montañas cuyos rangos de pendientes van desde muy fuerte (25° a 45°) a muy escarpado (>45°). Este rango de pendientes es el resultado de una intensa erosión y desgaste de la superficie terrestre (figura 7).

Figura 7. Vista de la inclinación de las laderas colindantes a la localidad de Quichuas (margen izquierdo del río Mantaro), mostrando pendiente muy fuerte a muy escarpadas ($25^\circ - >45^\circ$).

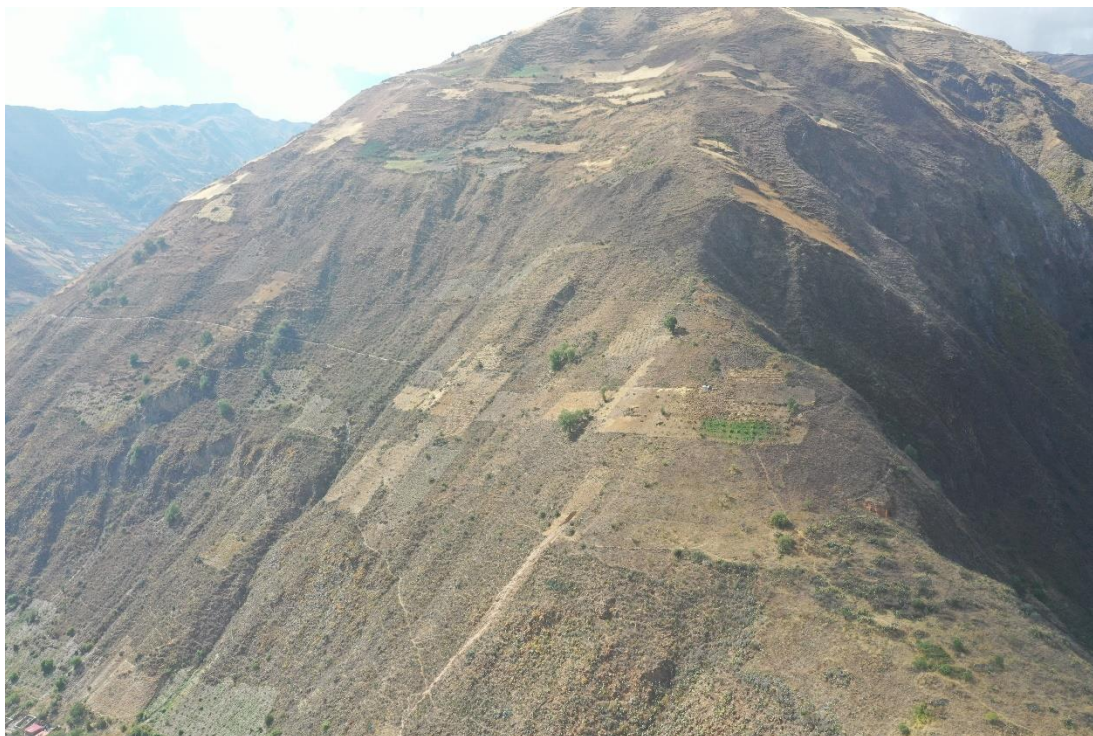
El patrón de drenaje es paralelo a subdendrítico, con valles profundos. Por la configuración geomorfológica de estas se les considera susceptibles a caídas de rocas, derrumbes, deslizamientos y erosión de laderas (fotografía 3).

Fotografía 3. Vista de la subunidad de montaña modelada en rocas metamórficas. Sus relieves se encuentran asociadas a procesos dominantes de erosión de laderas, caídas de roca y derrumbes.

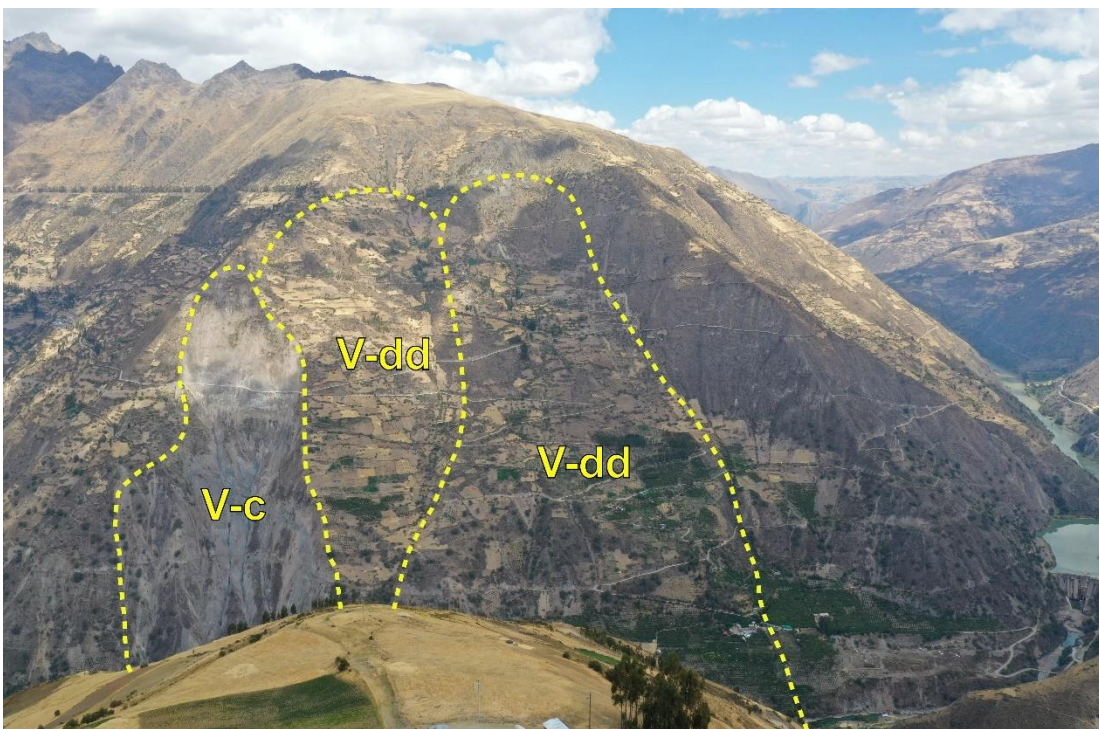
Zonas de acumulaciones en ladera originadas por procesos de movimientos en masa antiguos y recientes. Generalmente su composición litológica es homogénea; con materiales inconsolidados a ligeramente consolidados, de corto a mediano recorrido. Su morfología es usualmente convexa y su disposición es semicircular a elongada en relación con la zona de arranque o despegue del movimiento en masa (figura 8).

Figura 8. Vista de la subunidad de vertiente con depósito de deslizamiento (V-dd) ubicado hacia el suroeste de la zona de evaluación (margen derecho del río Mantaro), formados por procesos de movimientos en masa antiguos.

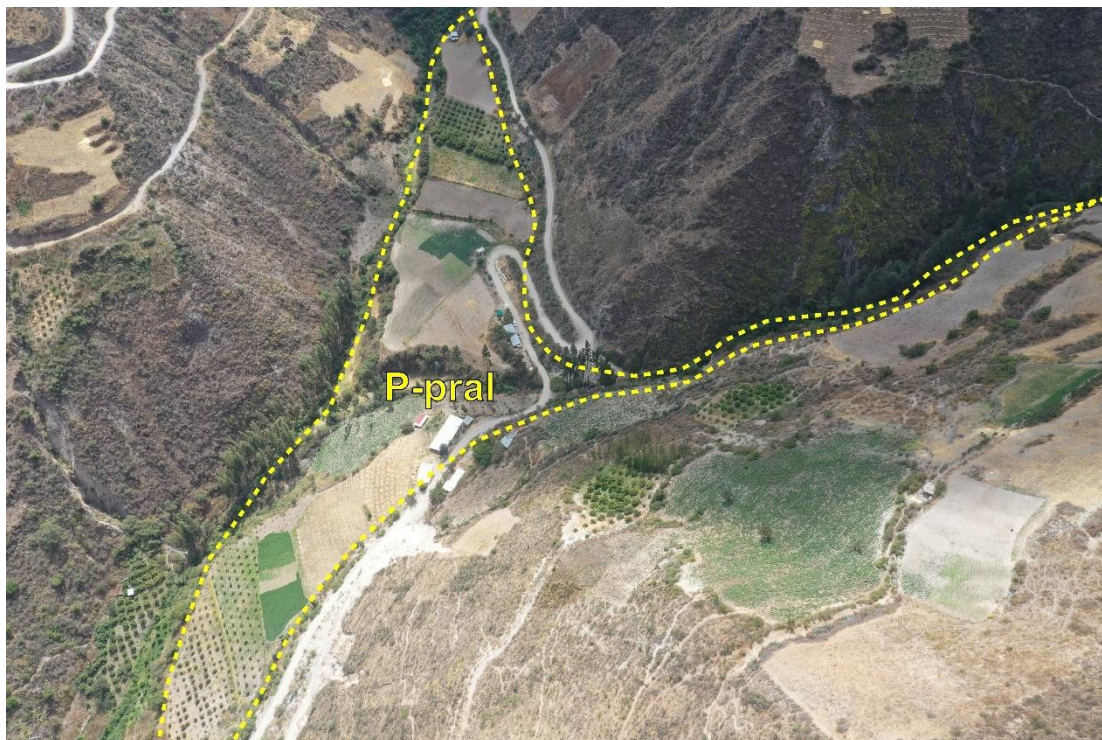
Figura 9. Vista de la subunidad de piedemonte proluvial o aluvio-torrencial (P-pral), ubicado al norte del área de estudio y actualmente se ubican áreas de cultivo.

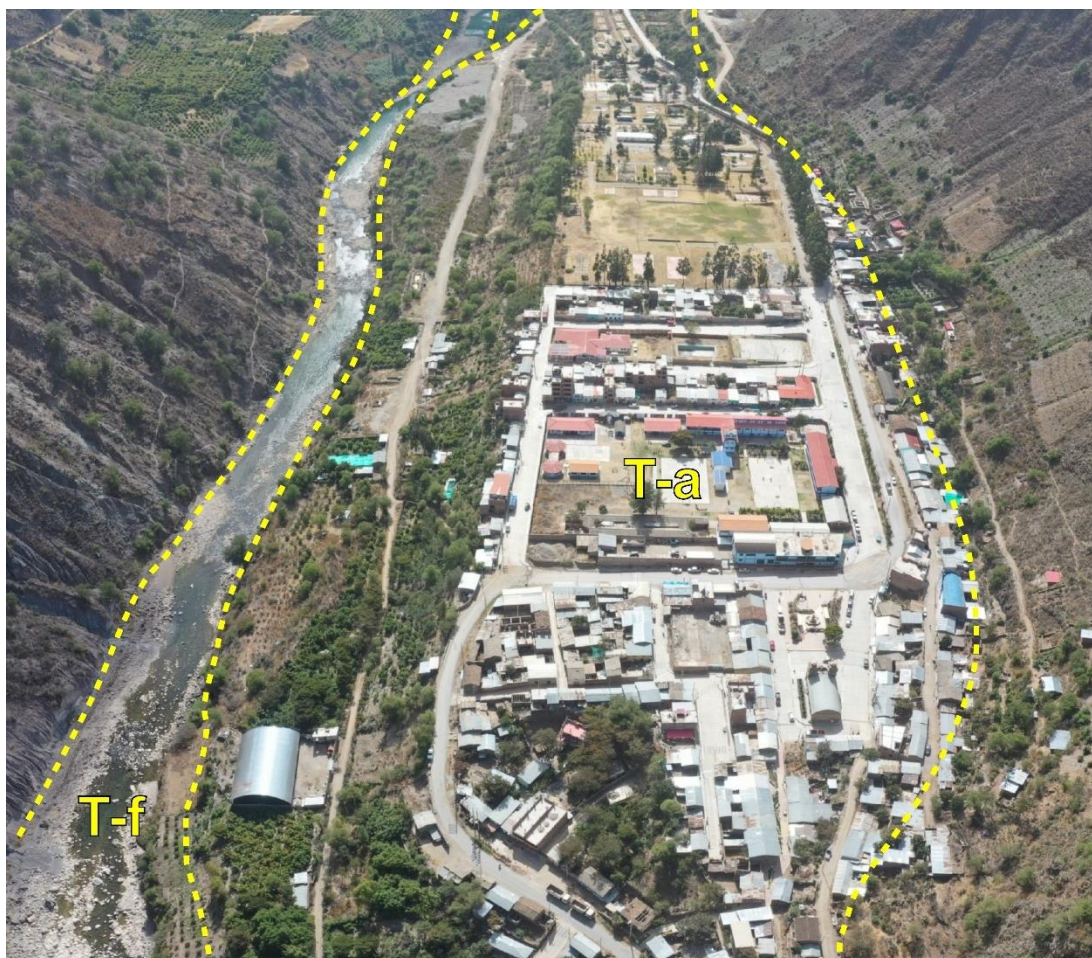
Figura 10. Vista de la subunidad de terraza aluvial (T-a), sobre la cual se asienta actualmente la localidad de Quichuas y zonas de cultivo; así mismo se puede distinguir la subunidad de terraza fluvial (T-f), conformada por superficies bajas adyacentes a río Mantaro.
