Informe Técnico N° A7578

EVALUACIÓN DE LOS PELIGROS GEOLÓGICOS POR DESLIZAMIENTO Y FLUJO DE DETRITOS EN LAS LOCALIDADES DE ESPITAL, CHULLO Y NARANJOS

Departamento: Amazonas

Provincia: Bagua

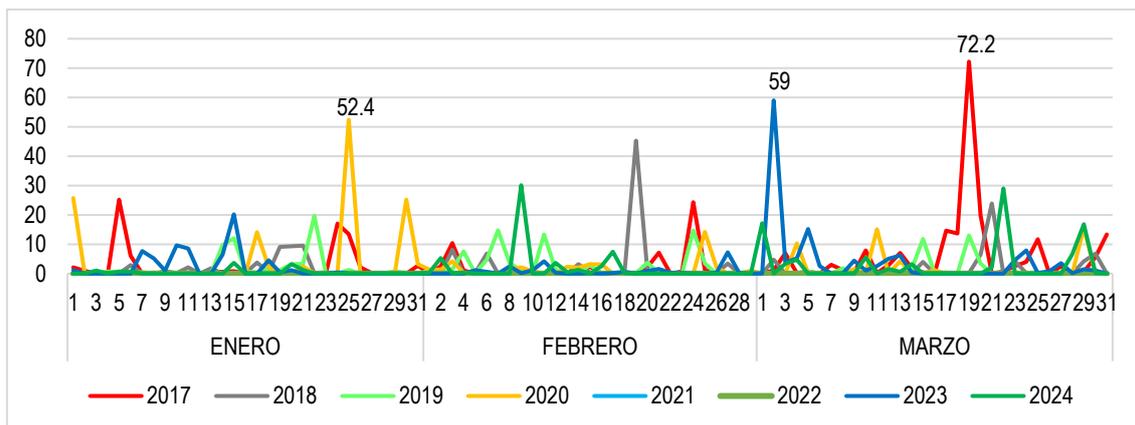
Entre los años 2017-2024, los meses de enero – marzo, el sector evaluado pudo registrar precipitaciones pluviales que superan los 50 mm/día (figura 3), considerados por el Senamhi, en su consolidado de umbrales de precipitación del 2014, como Extremadamente Lluvioso (Senamhi, 2014).

Figura 3. Precipitación diaria del mes de enero a marzo entre los años 2017-2024, en la Estación Bagua Chica. **Fuente:** Senamhi.

- Precipitaciones pluviales extremas y prolongadas durante la temporada de lluvias enero-marzo del 2023 que alcanzaron los 72.2 mm/día (figura 3).

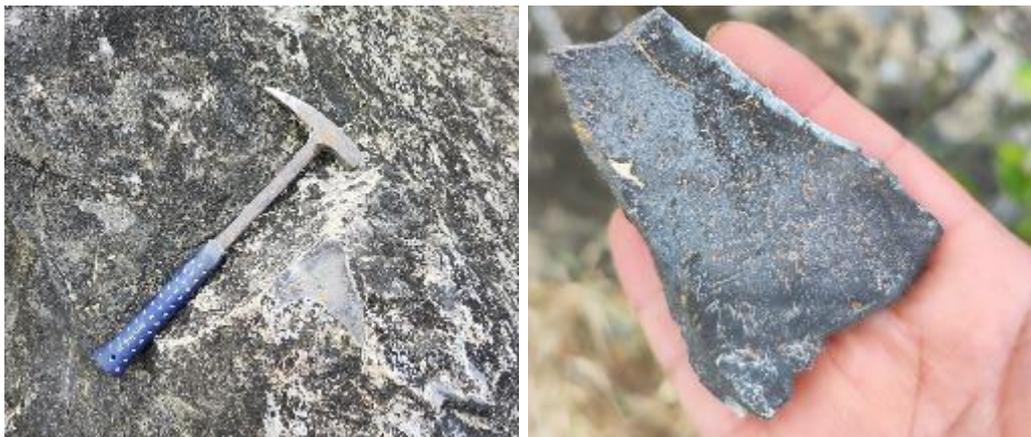
Está conformada por secuencias de calizas wackestone de alto contenido en carbonato de calcio, medianamente fracturados y moderadamente meteorizados (fotografía 1). Esta unidad suprayace concordantemente al Grupo Quilquiñán.

Fotografía 1. Bloque de calizas wackestone del Grupo Pulluicana (izquierda) y muestra de mano de esta unidad (derecha). **Ubicación: E: 777185; N: 9389289.**

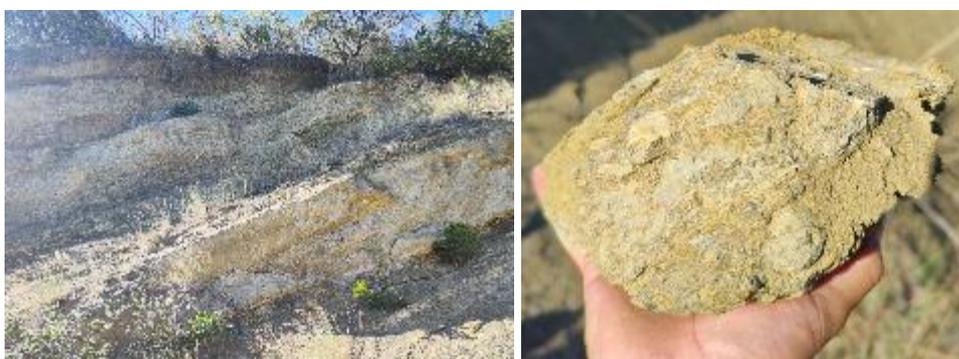
Comprende una secuencia de lutitas calcáreas pardo amarillentas, intercaladas con delgados estratos de calizas mudstone con abundante fauna fósil de un ambiente sedimentario marino somero; estos macizos rocosos se encuentran muy fracturados y altamente meteorizados (fotografía 2).

La resistencia geológica de sus macizos rocosos es baja, reflejado en una resistencia a la compresión uniaxial (tabla 4) de entre 25 a 50 MPa y un Índice Geológico de Resistencia (Hoek, 2007) de entre 30 a 40 (figura 4).

Fotografía 2. Macizo de calizas en estratos delgados intercaladas con lutitas calcáreas del Grupo Quilquiñán (izquierda) y muestra de mano de esta unidad (derecha). **Ubicación: E: 776736, N: 9390715.**

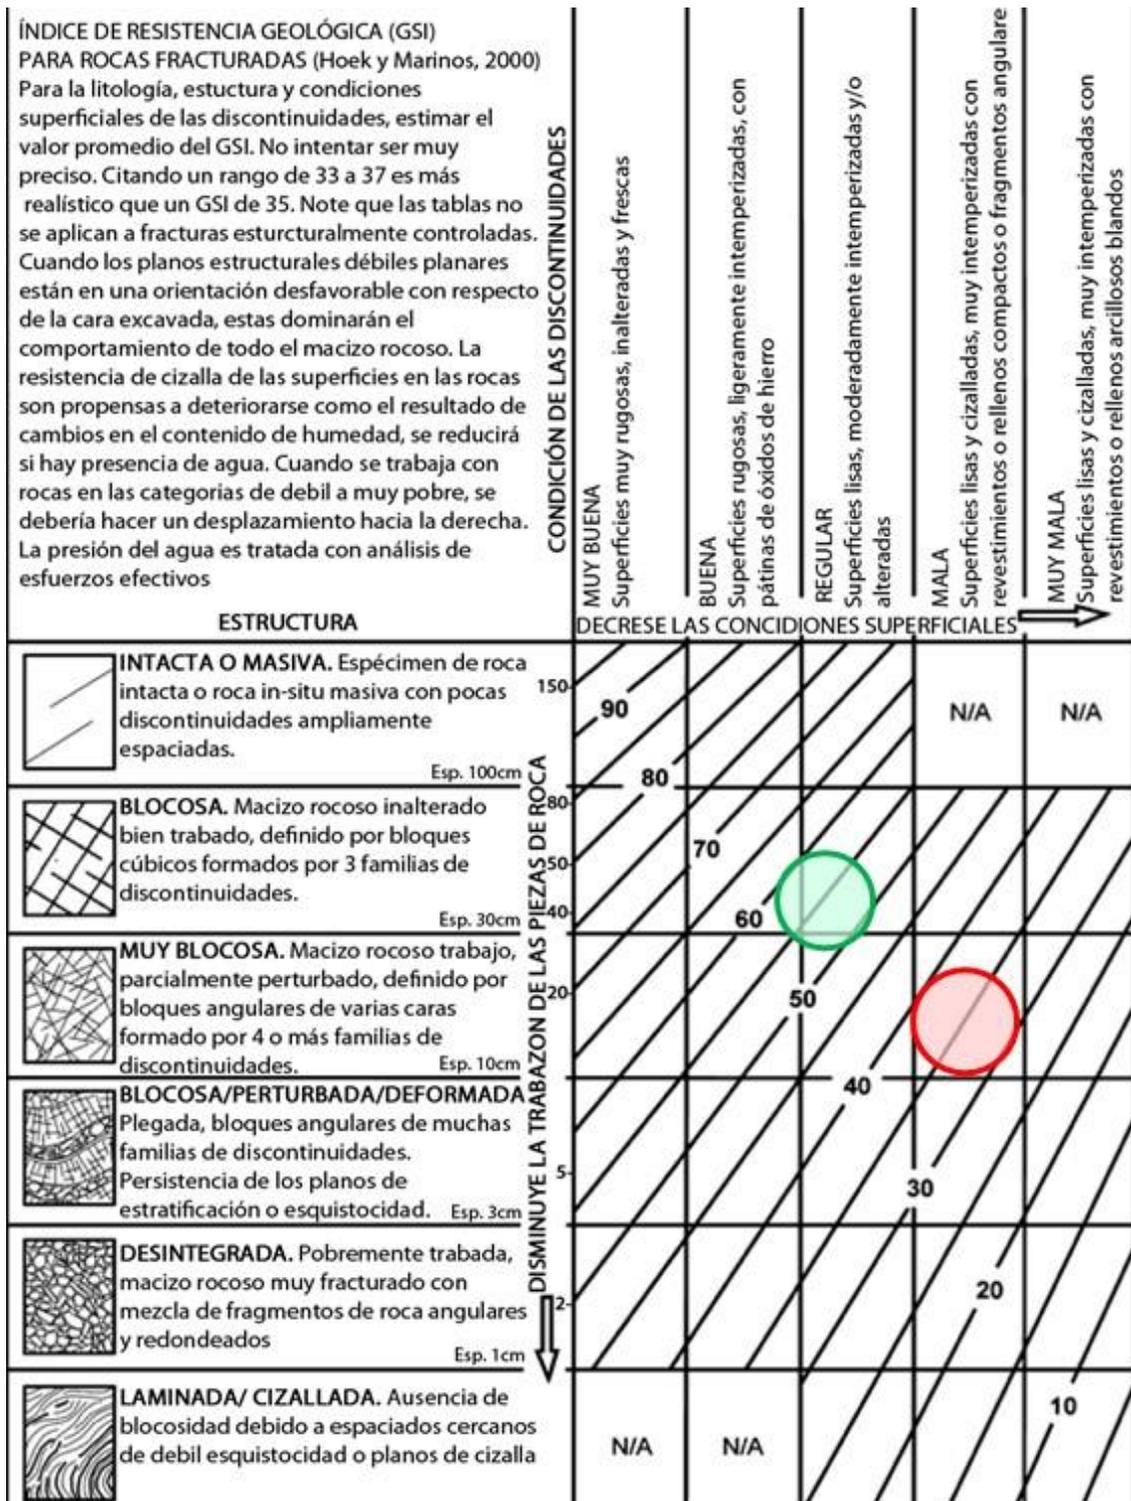
La resistencia geológica de sus macizos rocosos de moderada a alta, reflejado en una resistencia a la compresión uniaxial (tabla 4) de entre 50 a 100 MPa y un Índice Geológico de Resistencia (Hoek, 2007) de entre 50 a 60 (figura 4).

Figura 4. Estructura y calidad de las discontinuidades de los macizos rocosos del Grupo Quilquiñán, GSI promedio de entre 30 a 40 (en círculo rojo) y del Grupo Pulluicana, GSI promedio de entre 50 a 60 (en círculo verde). **Fuente:** Tabla del Índice Geológico de Resistencia GSI (Hoek, 2007).

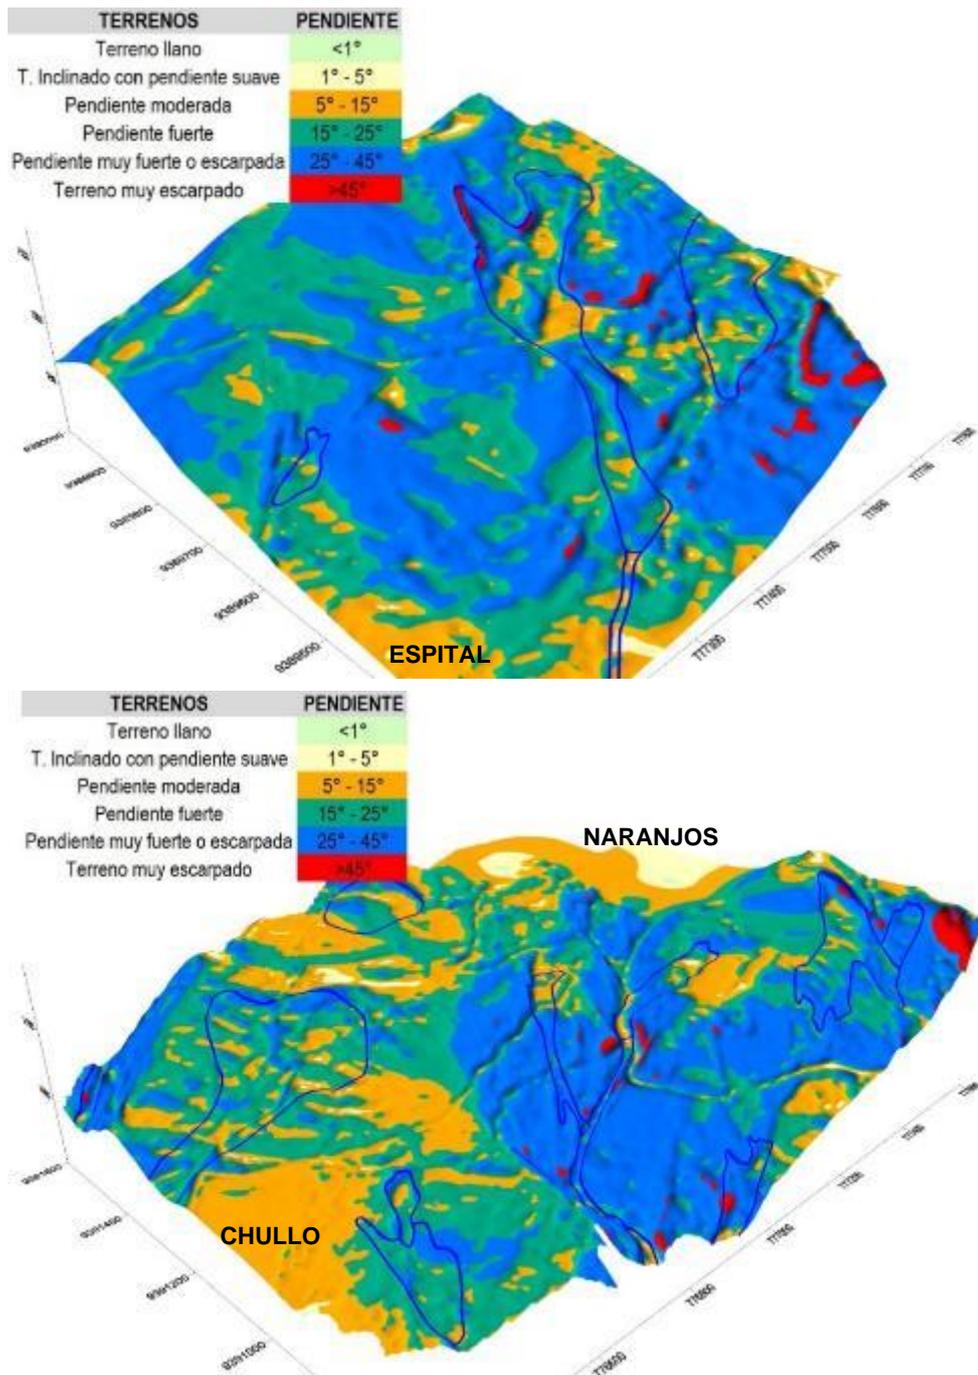
Los sectores evaluados (Espital, Chullo y Naranjos) se ubican en terrenos con pendiente moderada (5° a 15°); pero también se distinguen laderas de montañas con pendientes de fuertes a muy escarpadas ($>15^\circ$), en las partes altas de los sectores evaluados (figura 7; mapa 3 y 4).

Figura 7. Modelo 3D de las pendientes de las localidades de Espital (arriba) y Chullo y Naranjos (abajo), los sectores con movimientos en masa están delimitado en línea azul.

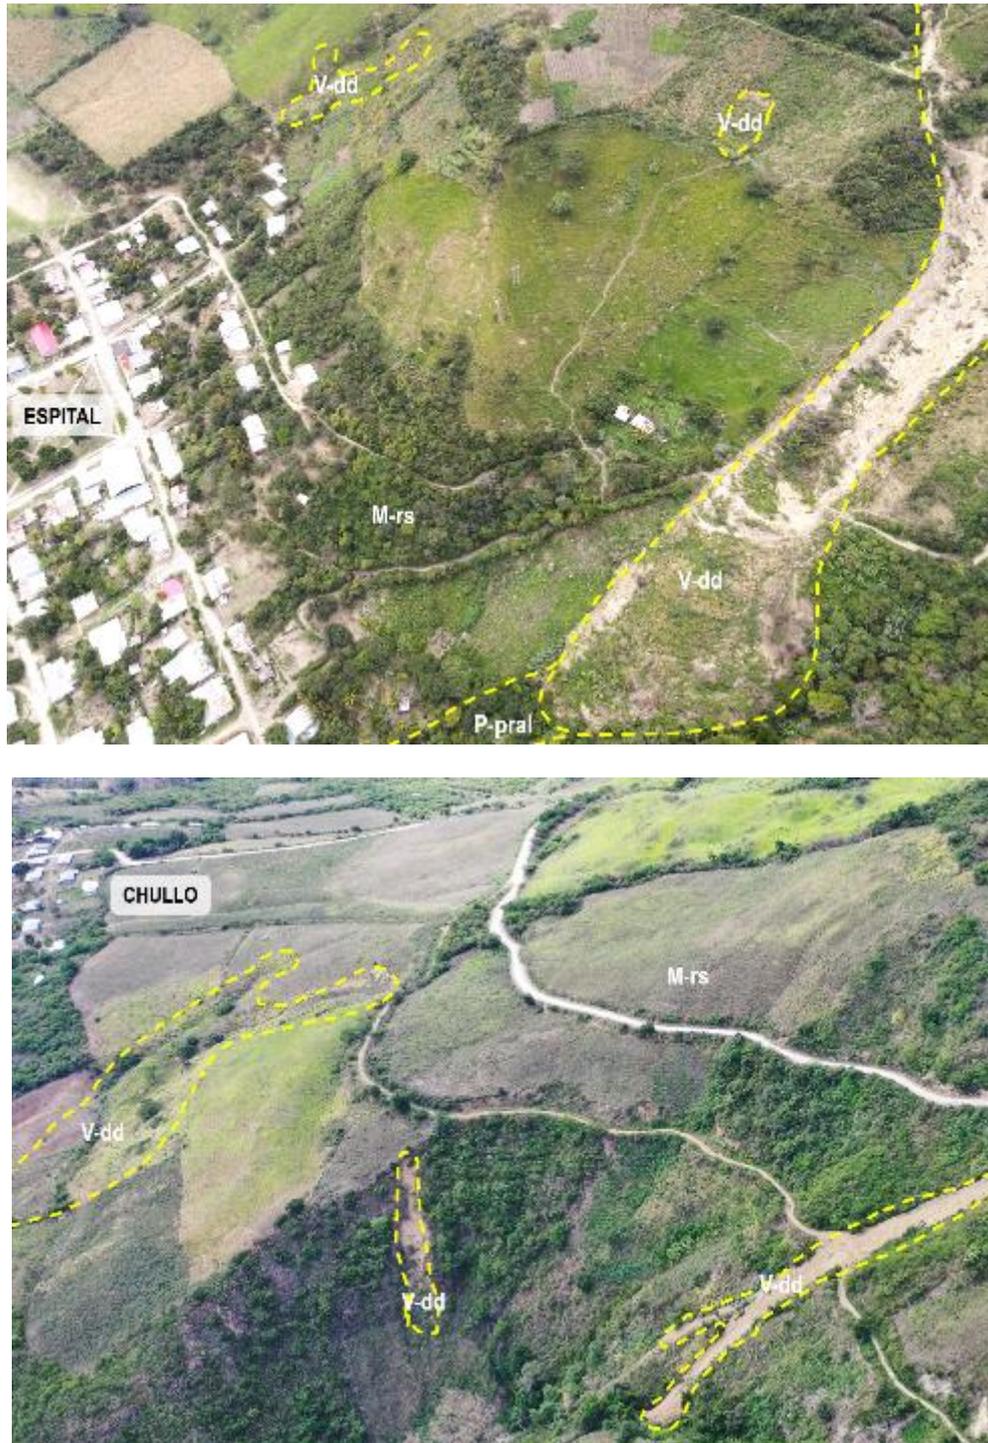
De acuerdo a su origen, se distinguen geofomas tanto de carácter tectónico degradacional y erosional (montaña en roca sedimentaria y montaña estructural en roca sedimentaria), como de carácter deposicional y agradacional (vertiente con depósito de deslizamiento y piedemonte proluvial); los cuales se grafican en la figura 8 y en los mapas 5 y 6.

Figura 8. Geoformas cartografiadas en las localidades de Espital (arriba), Chullo y Naranjos (abajo): Montaña en roca sedimentaria (M-rs), vertiente con depósito de deslizamiento (V-dd) y piedemonte proluvial (P-pral).
