DIRECCIÓN DE GEOLOGÍA AMBIENTAL Y RIESGO GEOLÓGICO

Informe Técnico N° A7582

EVALUACIÓN DE PELIGROS GEOLÓGICOS POR DESLIZAMIENTO EN EL SECTOR LLICUA ALTA

Departamento: Huánuco
Provincia: Huánuco
Distrito: Amarilis

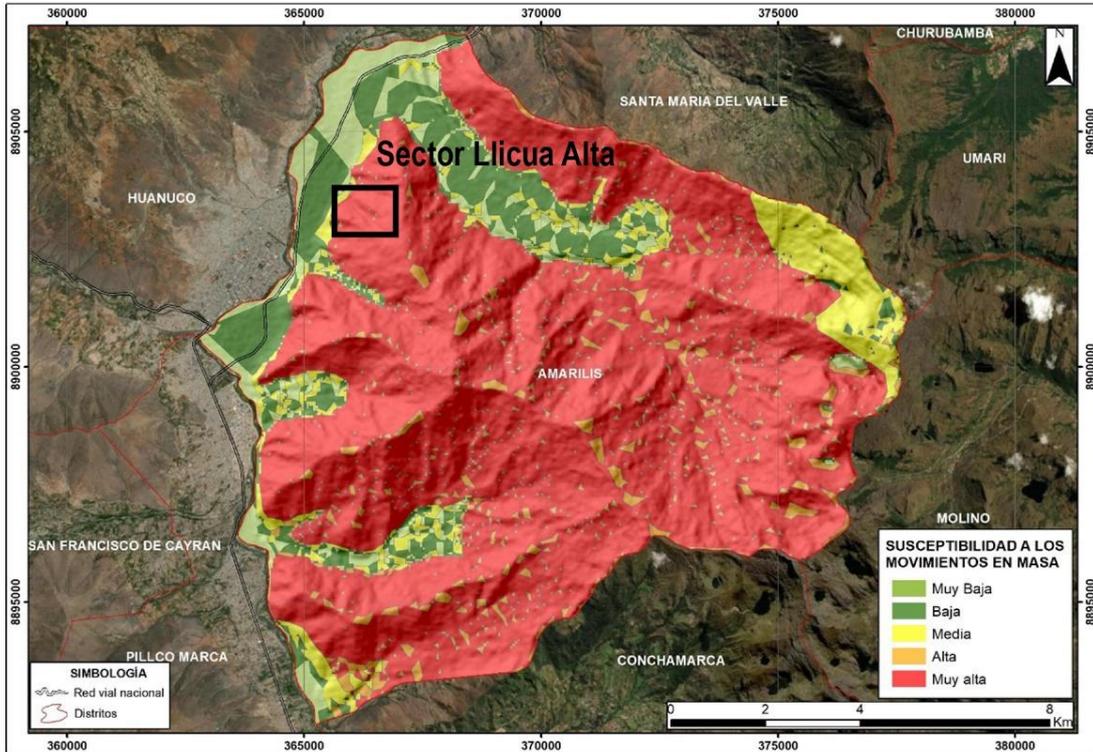
Figura 1: Susceptibilidad por movimientos en masa del distrito de Amarilis, donde el sector Llicua Alta se muestra como Muy Alta. Tomado de Zavala & Vilchez (2006).

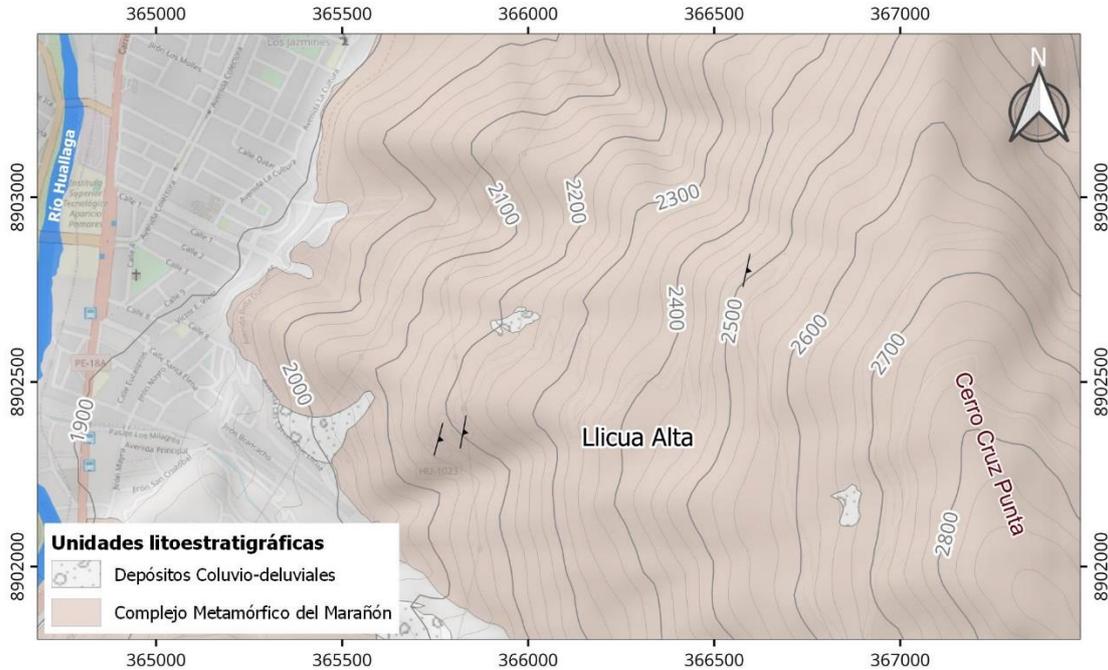
El sector de Llicua Alta está conformado por rocas metamórficas del Complejo Metamórfico del Marañón (CMM) de edad Neoproterozoica, en la que los depósitos cuaternarios de material coluvio-deluviales, le sobreyacen de manera discordante (**Figura 8**).

Figura 8. Unidades litoestratigráficas del sector Llicua Alta, donde se muestra el deslizamiento homónimo.

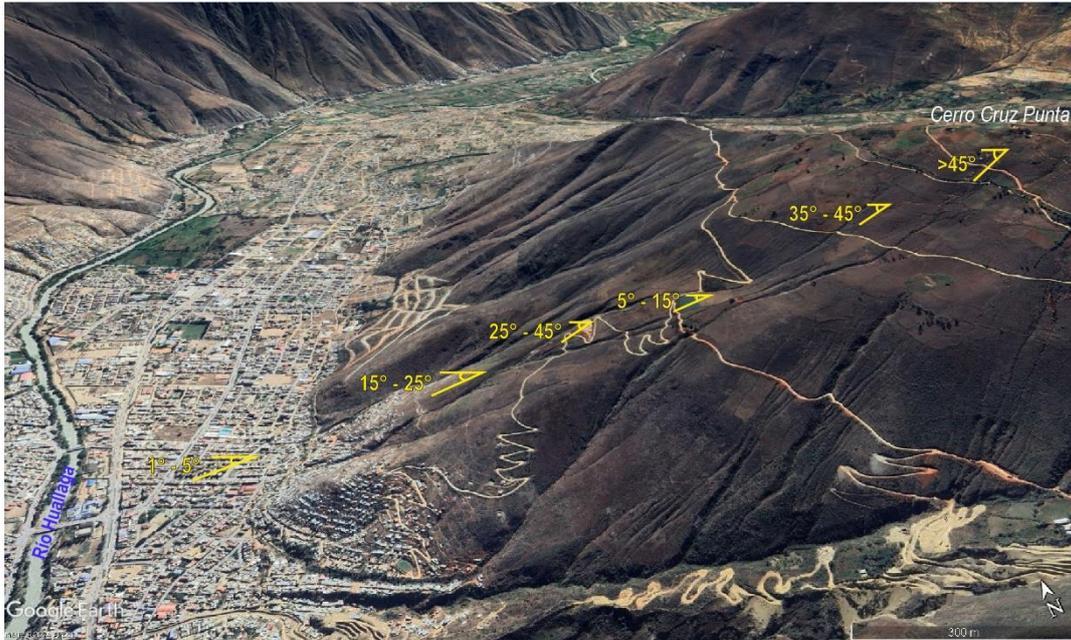
El sector Llicua alta se encuentra en la ladera media del cerro Cruz Punta y el deslizamiento de Llicua Alta se produjo en una zona con pendiente muy fuerte, de 25° a 45°. Esto condicionó la ocurrencia de eventos por movimientos en masa (**Figuras 12 y 12.5**).

Figura 12. Relieve irregular y accidentado con pendientes que van de 1° hasta > 45° en el sector Llicua Alta. Imagen tomada de Google Earth.

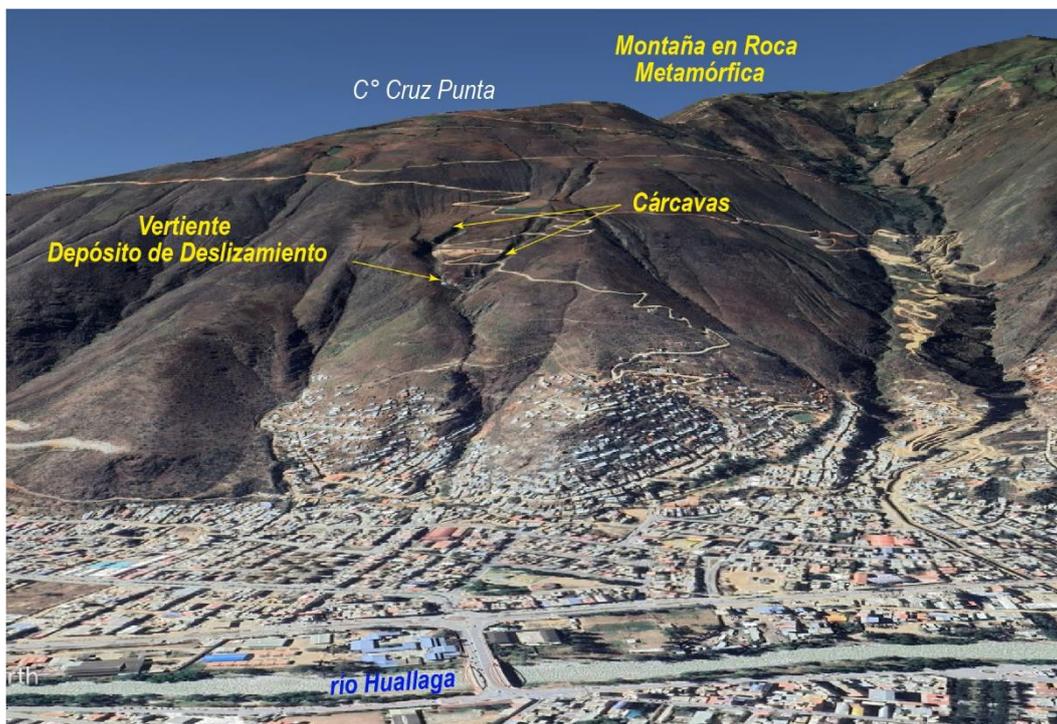
Geoforma labrada y modelada en roca metamórfica del Complejo Metamórfico del Marañón. Presenta un relieve irregular y accidentado con pendientes que van de moderado a muy fuerte. Esta unidad se encuentra tapizada por suelos residuales y depósitos coluvio-deluviales y de deslizamientos en el sector Llicua Alta, asimismo se encuentra disectado por cárcavas y surcos que erosionan sus laderas en épocas de precipitación a manera de canales por escorrentía superficial (**Figura 13**).

Figura 13. Unidades geomorfológicas de Montaña en Roca Metamórfica y Vertiente con Depósito de Deslizamiento Coluvio-deluvial en el sector Llicua Alta.

además, dispuesto sobre una ladera con pendiente fuerte que oscila entre 25° a 45°. Se caracterizan por formar suelos incompetentes que ofrecen poca resistencia a la erosión y que podrían ser removidos fácilmente por escorrentía superficial a través de cárcavas, lo que les convierte en zonas propensas a ocurrir flujo de detritos hacia la población asentada ladera abajo (**Figura 13**).

Son geoformas de erosión lineal caracterizadas por cárcavas poco profundas y relativamente estrechas que se desarrollan en terrenos poco consolidados debido a la acción de la escorrentía superficial. Estas geoformas se emplazaron en la ladera norte del cerro Cruz Punta, su morfología suelen tener una geometría en forma de “Y” o pueden ramificarse dando un aspecto dendrítico. Estas cárcavas representan un indicador de inestabilidad del terreno, actuando como agentes o canales por donde discurre el agua en época de precipitaciones, lo que las convierte en áreas propensas a producirse flujo de detritos (**Figura 13**).
