Informe Técnico N° A7584

EVALUACIÓN DE PELIGROS GEOLÓGICOS EN EL CASERÍO CALETA CABO BLANCO

Departamento: Piura
Provincia: Talara
Distrito: El Alto

DICIEMBRE
2024

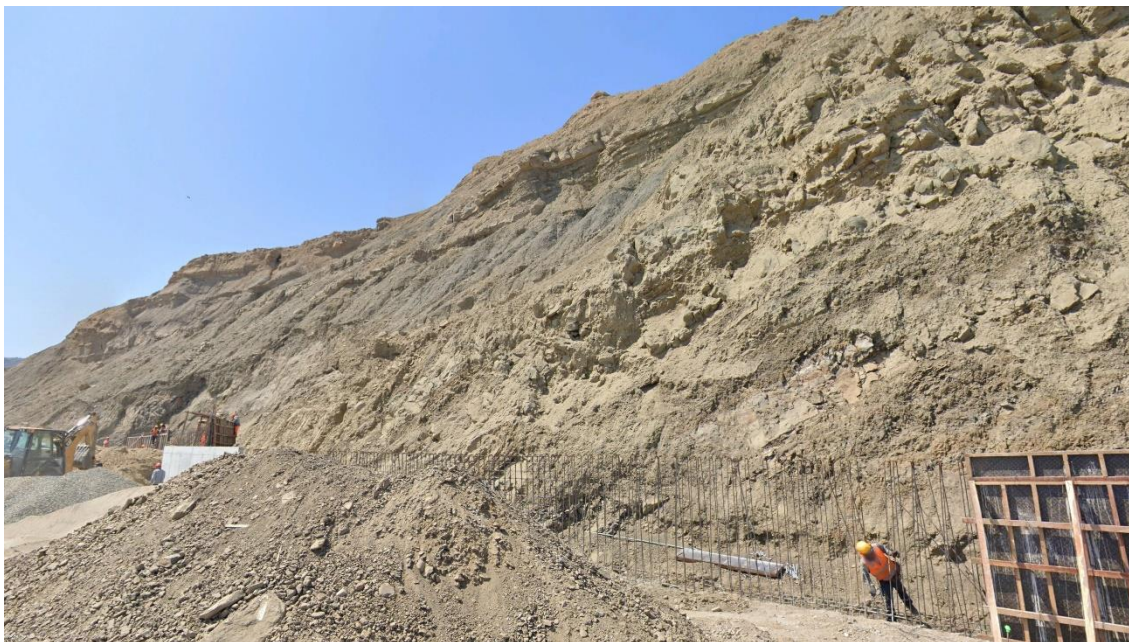
Figura 3. Lutitas oscuras con limolitas y areniscas en la parte superior.

Son afloramientos conformados principalmente por lutitas de color gris oscuro con algunos niveles de limolitas a areniscas finas menores a 10 cm. Este tipo de rocas son fuente de detritos como fragmentos angulosos que se depositan hacia cauces de quebradas. Este tipo de rocas se han identificado al noreste del caserío Caleta Cabo Blanco (figura 3).

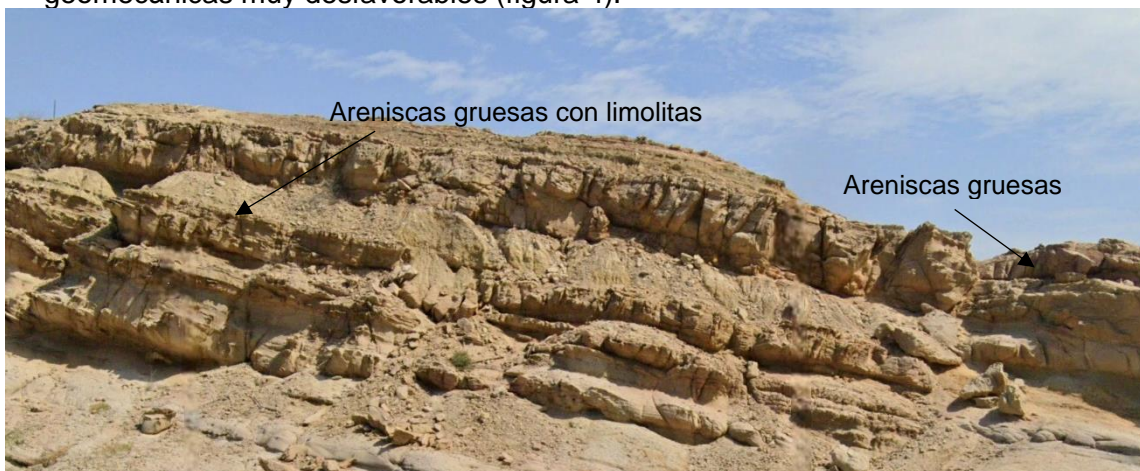
Figura 4. Arenisca con limolitas y secuencias de conglomerados al oeste del caserío Caleta Cabo Blanco.

Son afloramientos de areniscas gruesas con areniscas finas y limolitas bioturbadas, con conglomerados. Estos afloramientos se distribuyen en gran parte del área evaluada, formando montañas con pendientes muy escarpadas, en condiciones geomecánicas muy desfavorables (figura 4).

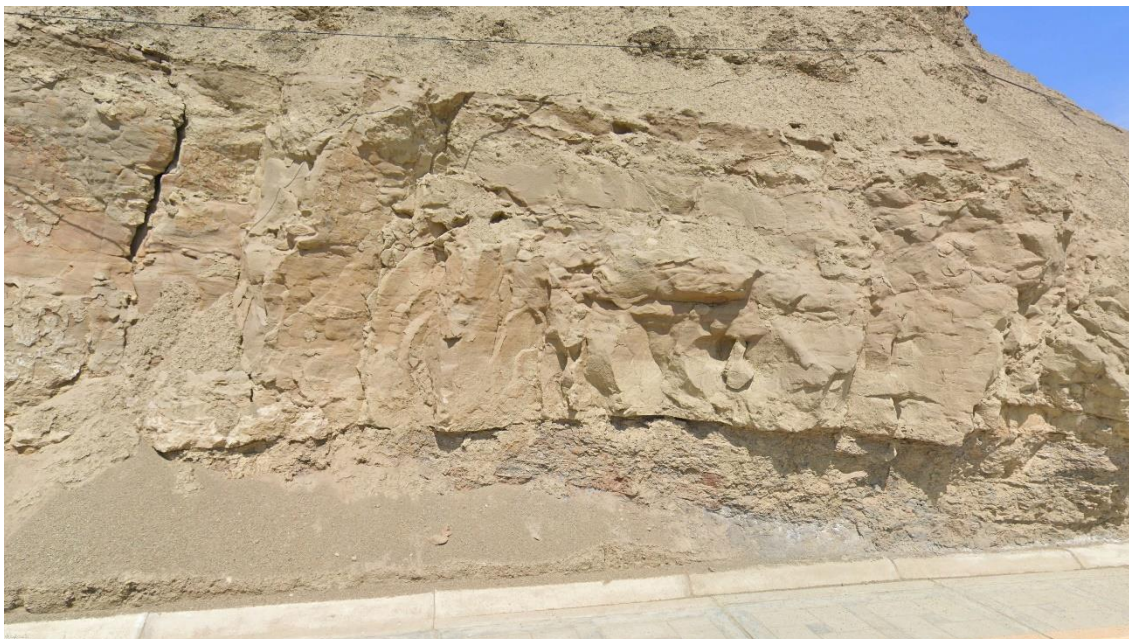
Figura 5. Areniscas con niveles de lutitas, entrada del caserío Caleta Cabo Blanco.

Son afloramientos conformados principalmente por areniscas de grano fino, intercaladas con lutitas. Se distribuyen en gran parte del área de estudio, desde el límite oeste hasta la altura del muelle de pesca donde entra en contacto con la Formación Clavel (figura 5).

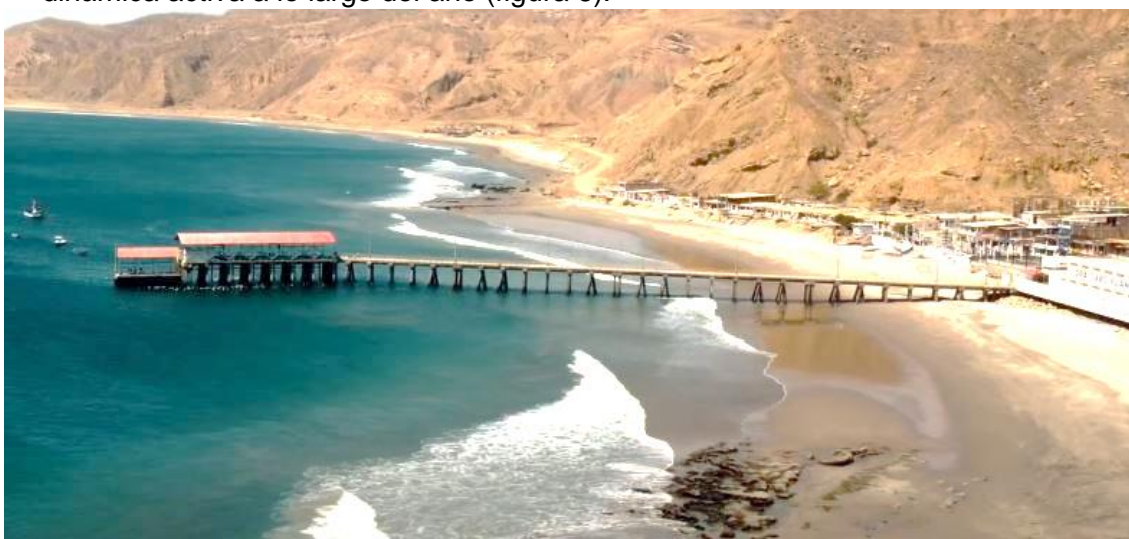
Figura 6. Depósitos marinos a lo largo de la Playa Cabo Blanco.

Están conformados por cantos y gravas, con relleno areno limoso con aspecto color gris a amarillo rojizo. Se encuentran distribuido en la franja costera de 20 a 60 m de ancho. Los depósitos de tipo marino son afectados por el oleaje teniendo una dinámica activa a lo largo del año (figura 6).

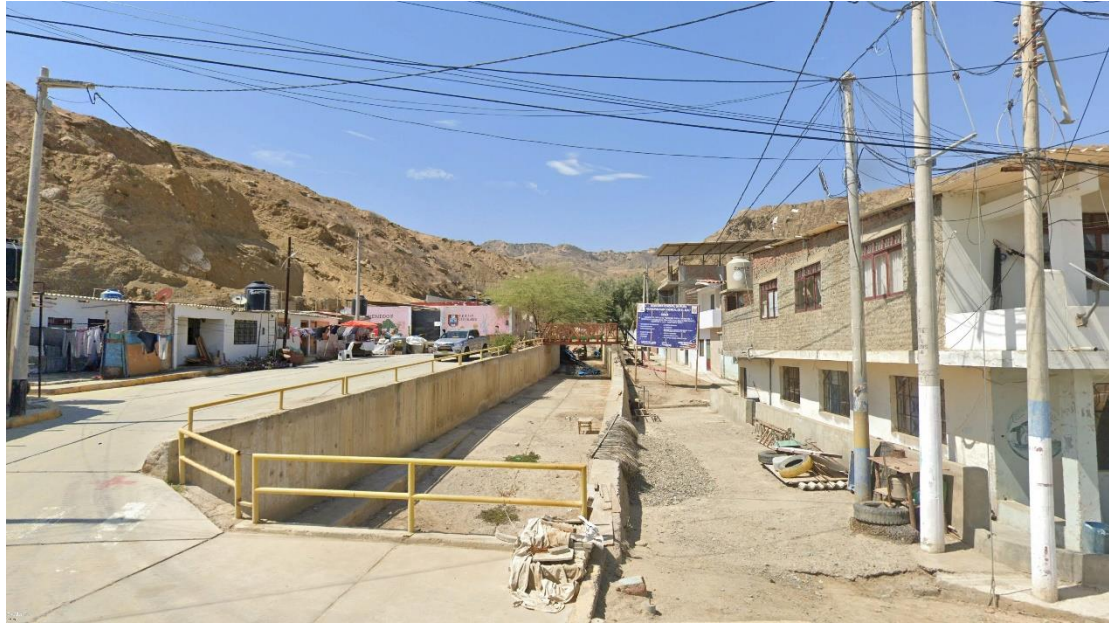
Figura 7. Cauce por donde descienden flujos y depositan materiales proluviales.

Estos depósitos presentan gravas polimícticas y heterométricas con mezcla de arenas y limos, que han sido depositados por los flujos a lo largo de las quebradas que se ubican en las inmediaciones del área de estudio como la quebrada El Hospital. Los materiales están asociados a ocurrencias de flujos de lodos y/o detritos activados en presencia de lluvias intensas o extraordinarias (figura 7).

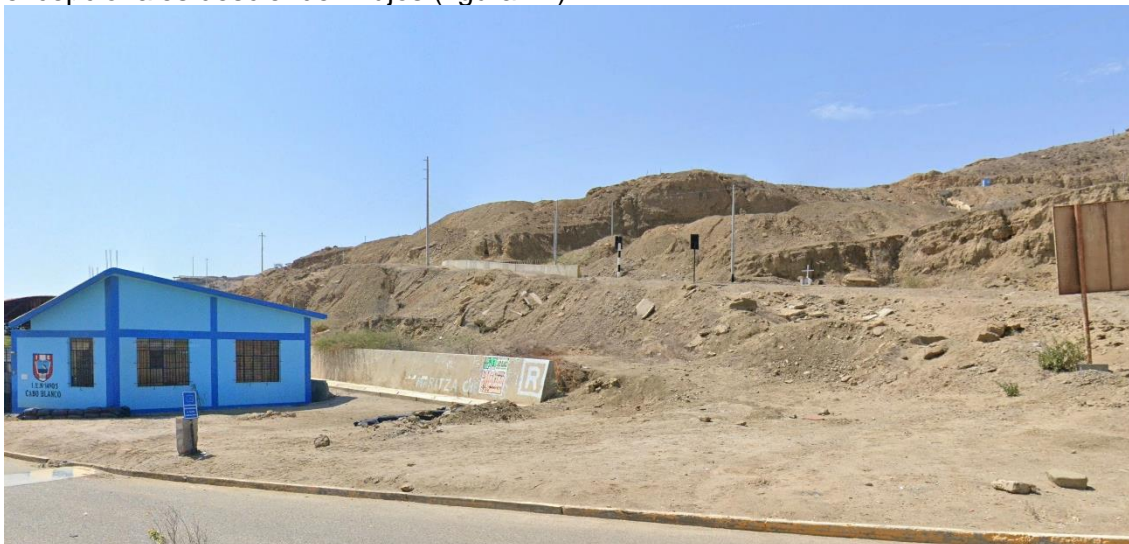
Figura 11. Colinas y lomadas en rocas sedimentarias en las inmediaciones del caserío Caleta Cabo Blanco.

Subunidad de colina y lomada en roca sedimentaria (RM-rs): Se distribuye al norte del distrito de El Alto y al sur del área urbana del caserío Caleta Cabo Blanco. Constituyen relieves modelados en rocas principalmente sedimentaria (areniscas intercaladas con lutitas), formando laderas con pendientes moderadas donde se forman cursos de quebradas de régimen seco en gran parte del año y en ocasiones excepcionales descienden flujos (figura 11).

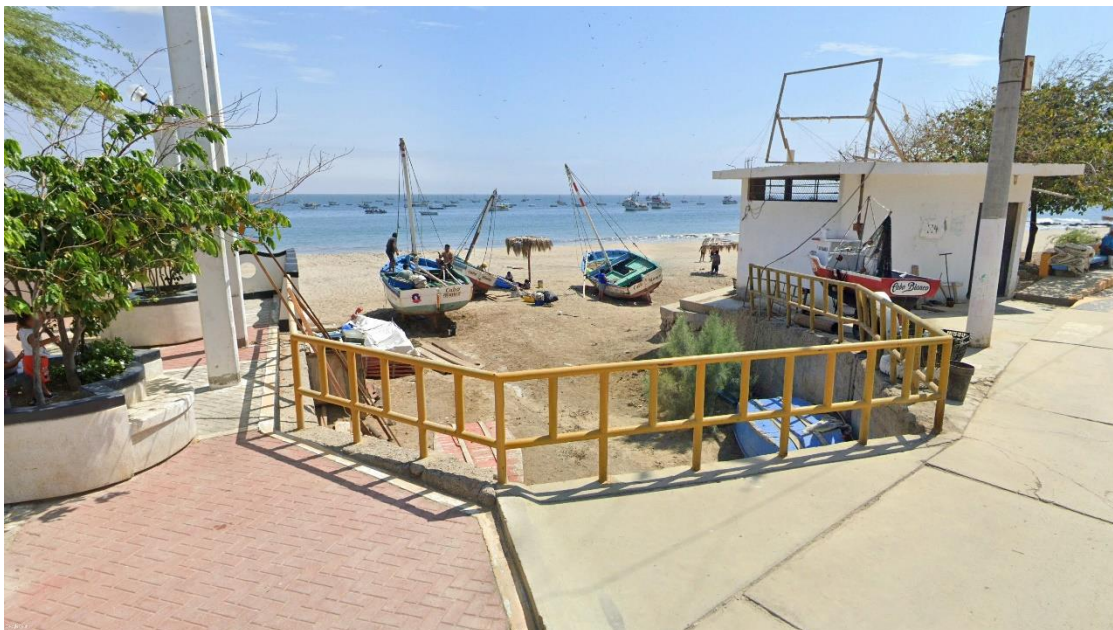
Figura 13. Cauce aluvio torrencial en una de las quebradas del caserío Cabo Blanco.

Subunidad de vertiente o piedemonte aluvio torrencial (P-at): Es el resultado de la acumulación de materiales movilizados a manera de flujos de detritos (huaicos); modifican localmente la dirección de los cursos de ríos y quebrada. En las quebradas identificadas ocurren flujos generalmente en tiempos de lluvias excepcionales, como las ocurridas en marzo del 2017 o recientemente durante el ciclón Yacu (figura 13).
