**Informe Técnico N° A7585**

# EVALUACIÓN DE PELIGROS GEOLÓGICOS EN EL SECTOR HUAYANAY Y LOS CASERÍOS PUENTE PIEDRA Y SANTA ANA

Departamento: Piura

Provincia: Huancabamba

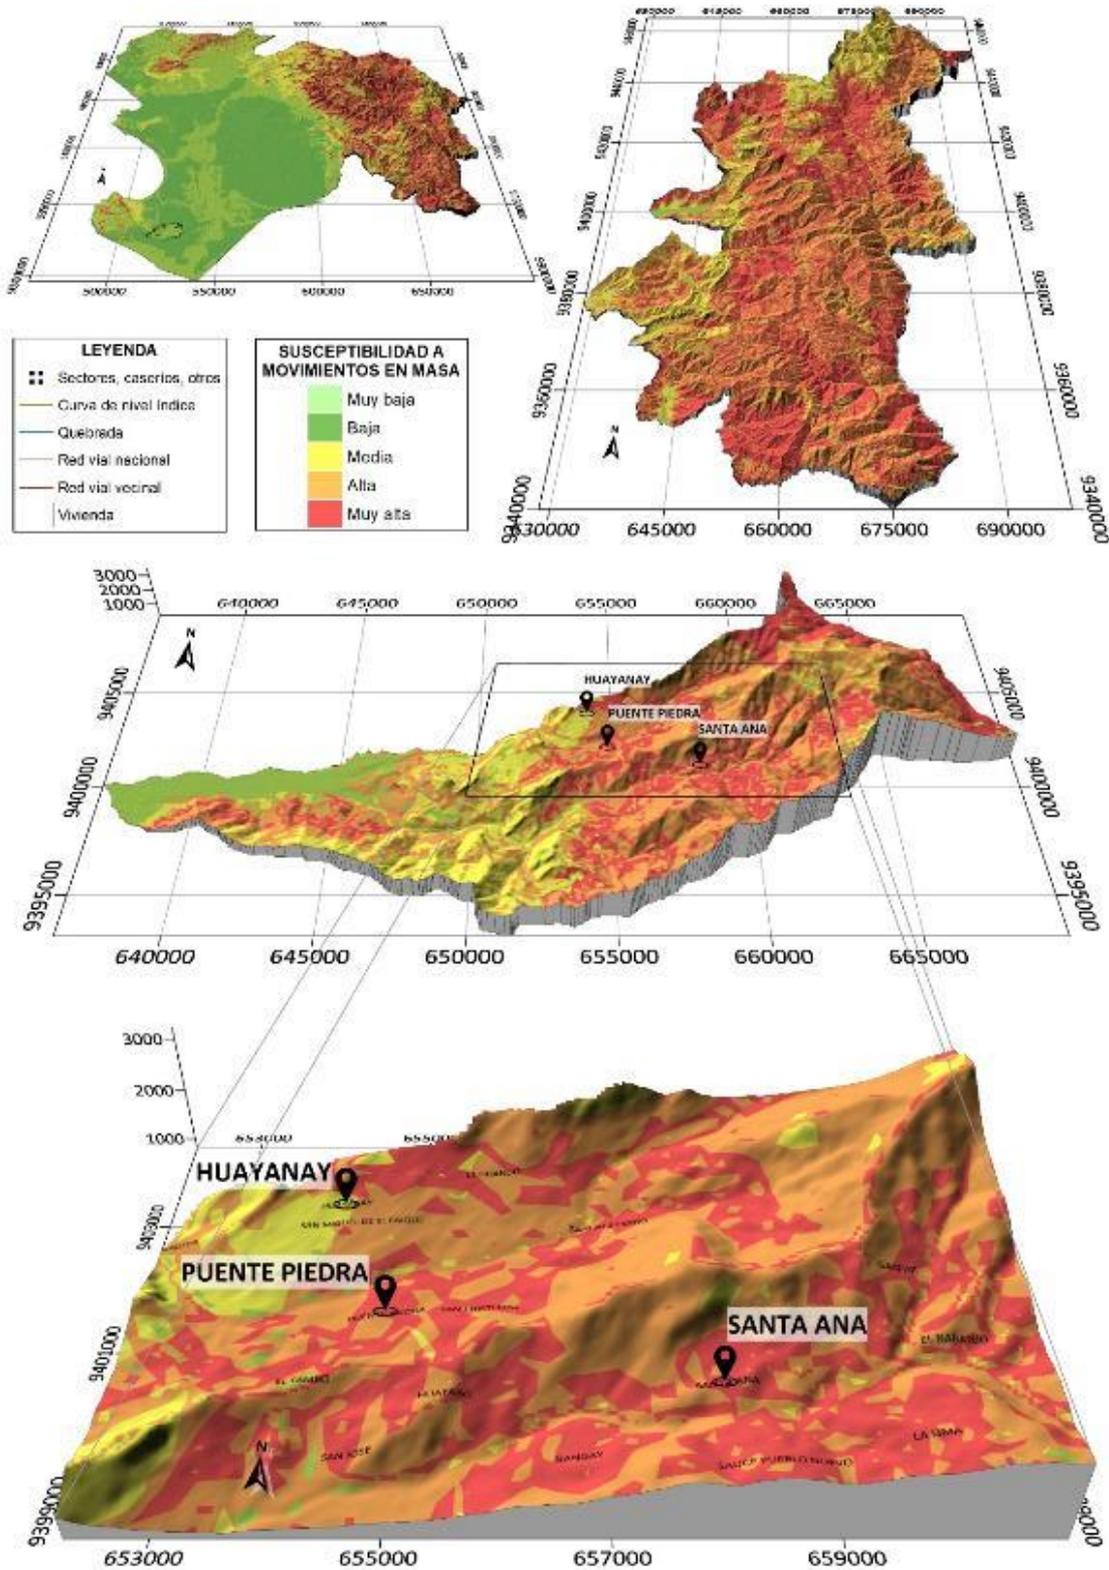
**Figura 1.** Susceptibilidad a movimientos en masa a escala 1:100 000 de la zona de evaluación (Vílchez et al., 2017).

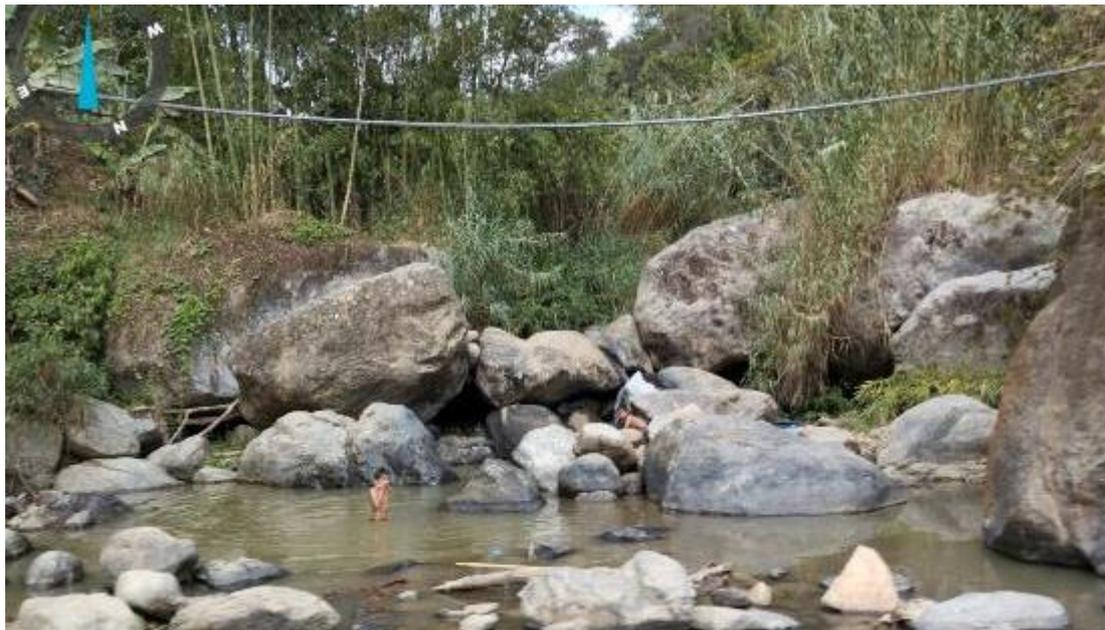
Estos depósitos presentan fragmentos rocosos polimícticos y heterométricos (bloques, gravas y arenas), soportados en matriz areno-limosa, a lo largo de la quebrada Los Chorros. Los materiales están asociados a ocurrencias de flujos de detritos, que se activan con lluvias intensas o extraordinarias (figura 5).

**Figura 5.** Cauce de la quebrada Los Chorros que se activa por flujos.

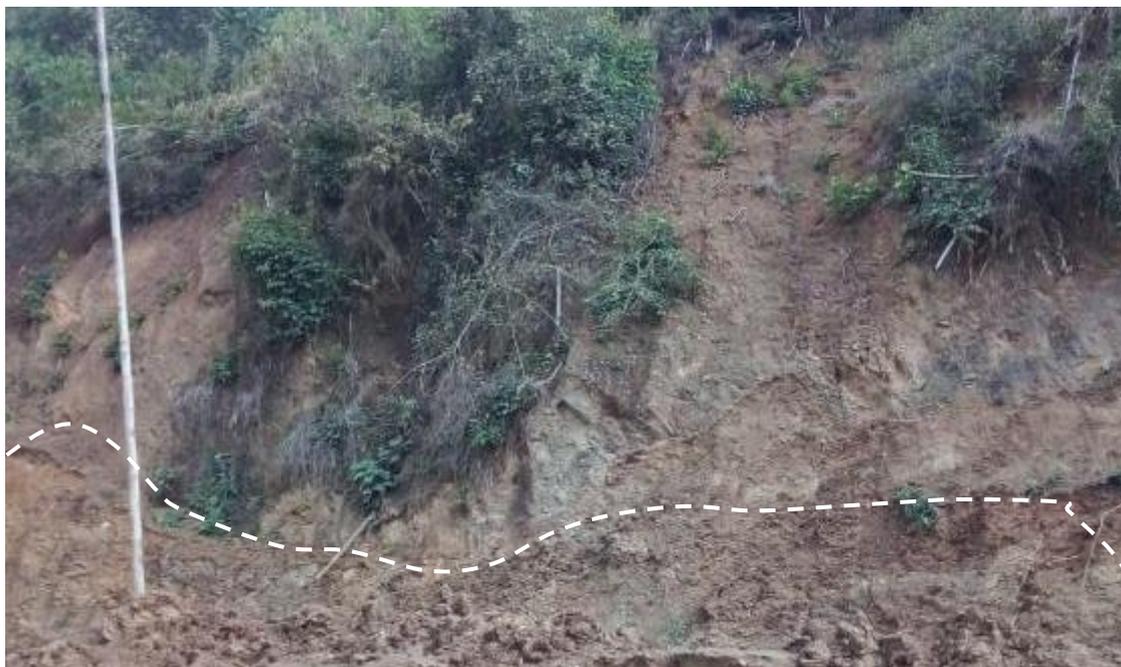
Los depósitos coluviales son producto de deslizamientos, desarrollados en la ladera oeste del cerro Huayanay en el tramo de la carretera Canchaque-San Miguel de El Faique. Estos depósitos están constituidos por bloques, cantos y gravas angulosas, heterométricas y de origen volcánico, dentro de una matriz limo arcillosa, con escasa cohesión, plasticidad media, húmedas o saturadas e inestables. Presentan malas características geotécnicas y se consideran suelos no competentes, susceptibles a generar movimientos en masa (figura 6).

**Figura 6.** Depósitos coluviales originados por deslizamientos en el caserío Puente Piedra.

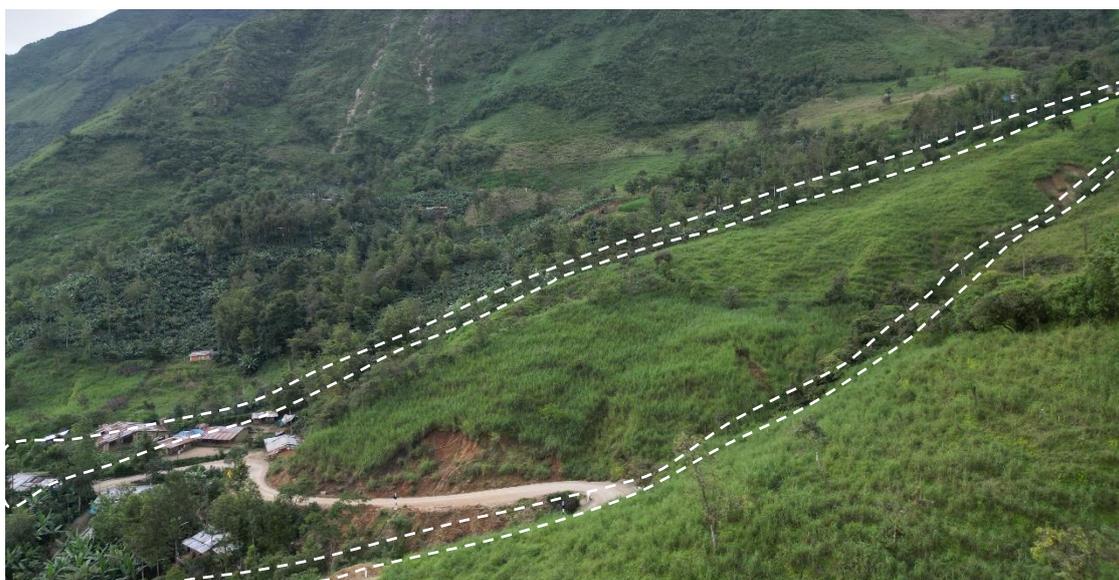
**Subunidad de vertiente o piedemonte aluvio torrencial (V-cd):** Esta geoforma es el resultado de la acumulación de materiales movilizados a manera de flujos de detritos (huaicos). Modifican localmente la dirección de los cursos de ríos y quebrada. El principal agente modelador de la geoforma descrita, es la quebrada Chorro Blanco, donde ocurren flujos que se activan en temporadas de lluvias como las ocurridas en el mes de marzo del 2017 o recientemente durante el Ciclón Yacu (figura 12).

**Figura 12.** Piedemonte aluvio torrencial en la quebrada San Ana.

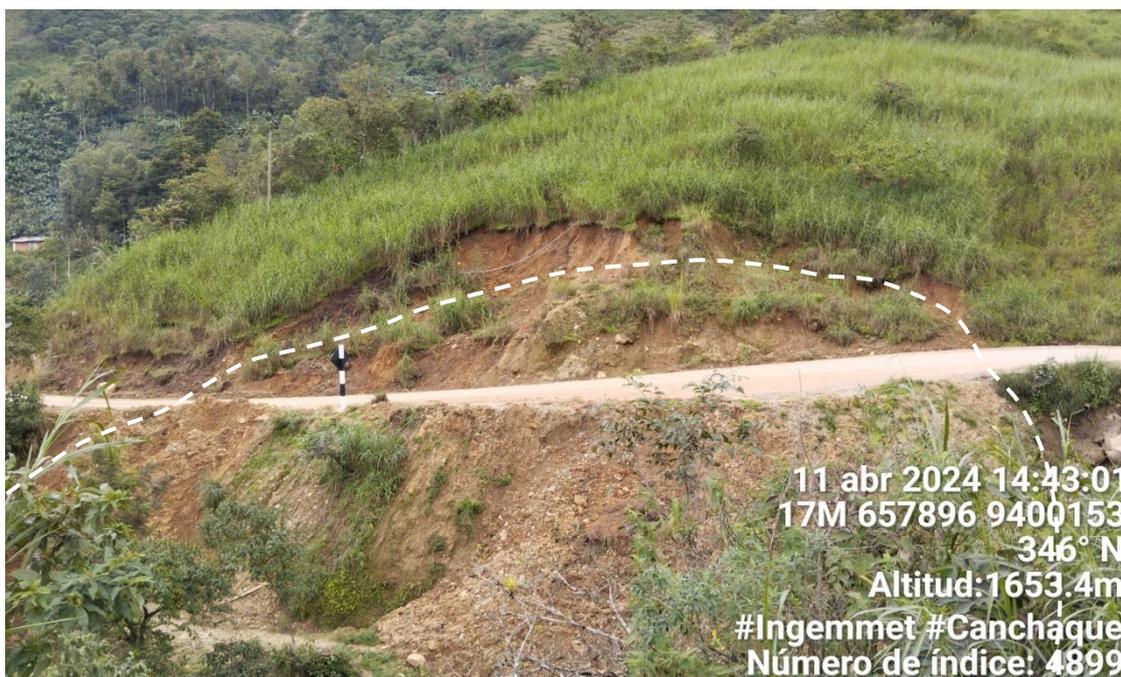
En los caseríos Huayanay y Puente Piedra se identificaron vertientes de deslizamiento en donde se acumula todo el material con un alto grado de saturamiento debido a las constantes lluvias, al entrar en contacto con otros afluentes los materiales y sedimentos se sobresaturan y forman flujos (figura 13).

**Figura 13.** Vertiente con depósito de deslizamiento en el caserío Santa Ana.

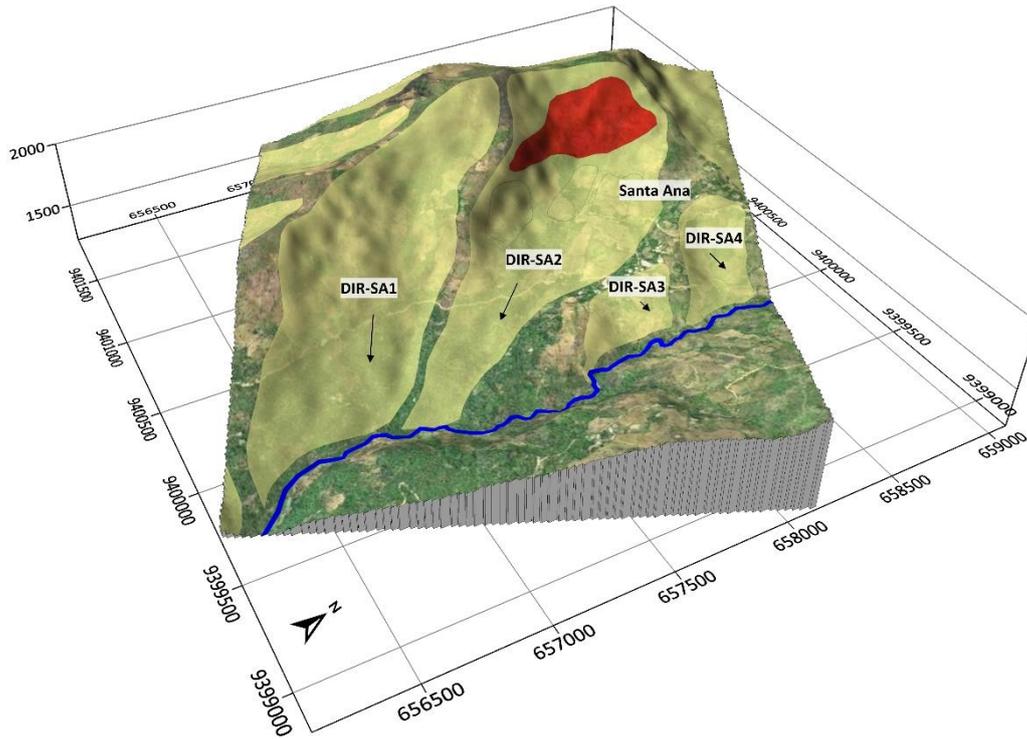
En el caserío Santa Ana se identificaron 04 deslizamientos antiguos o también llamados inactivos-relictos, evidenciados a través de piedemontes coluvio-deluviales. Además, de 03 deslizamientos activos y una zona de caída de rocas. Estos movimientos en masa están condicionados por las pendientes fuertes a muy escarpadas ( $15^\circ$  a  $>45^\circ$ ) (figura 26).

- Forma de corona: Semicircular.
- Estado de escarpe: Reforestado.
- Altura: 1.00 – 3.00 m.
- Longitud: 585 m de largo
- Área: 16 ha
- Volumen: 29 000 m<sup>3</sup>.
- Tamaño de material: Bloque (10%), canto (15%), grava (20%), arena (30%) arcilla y limo (25%).

**Figura 26.** Vista 3D de los deslizamientos inactivos-relictos en el caserío Santa Ana.

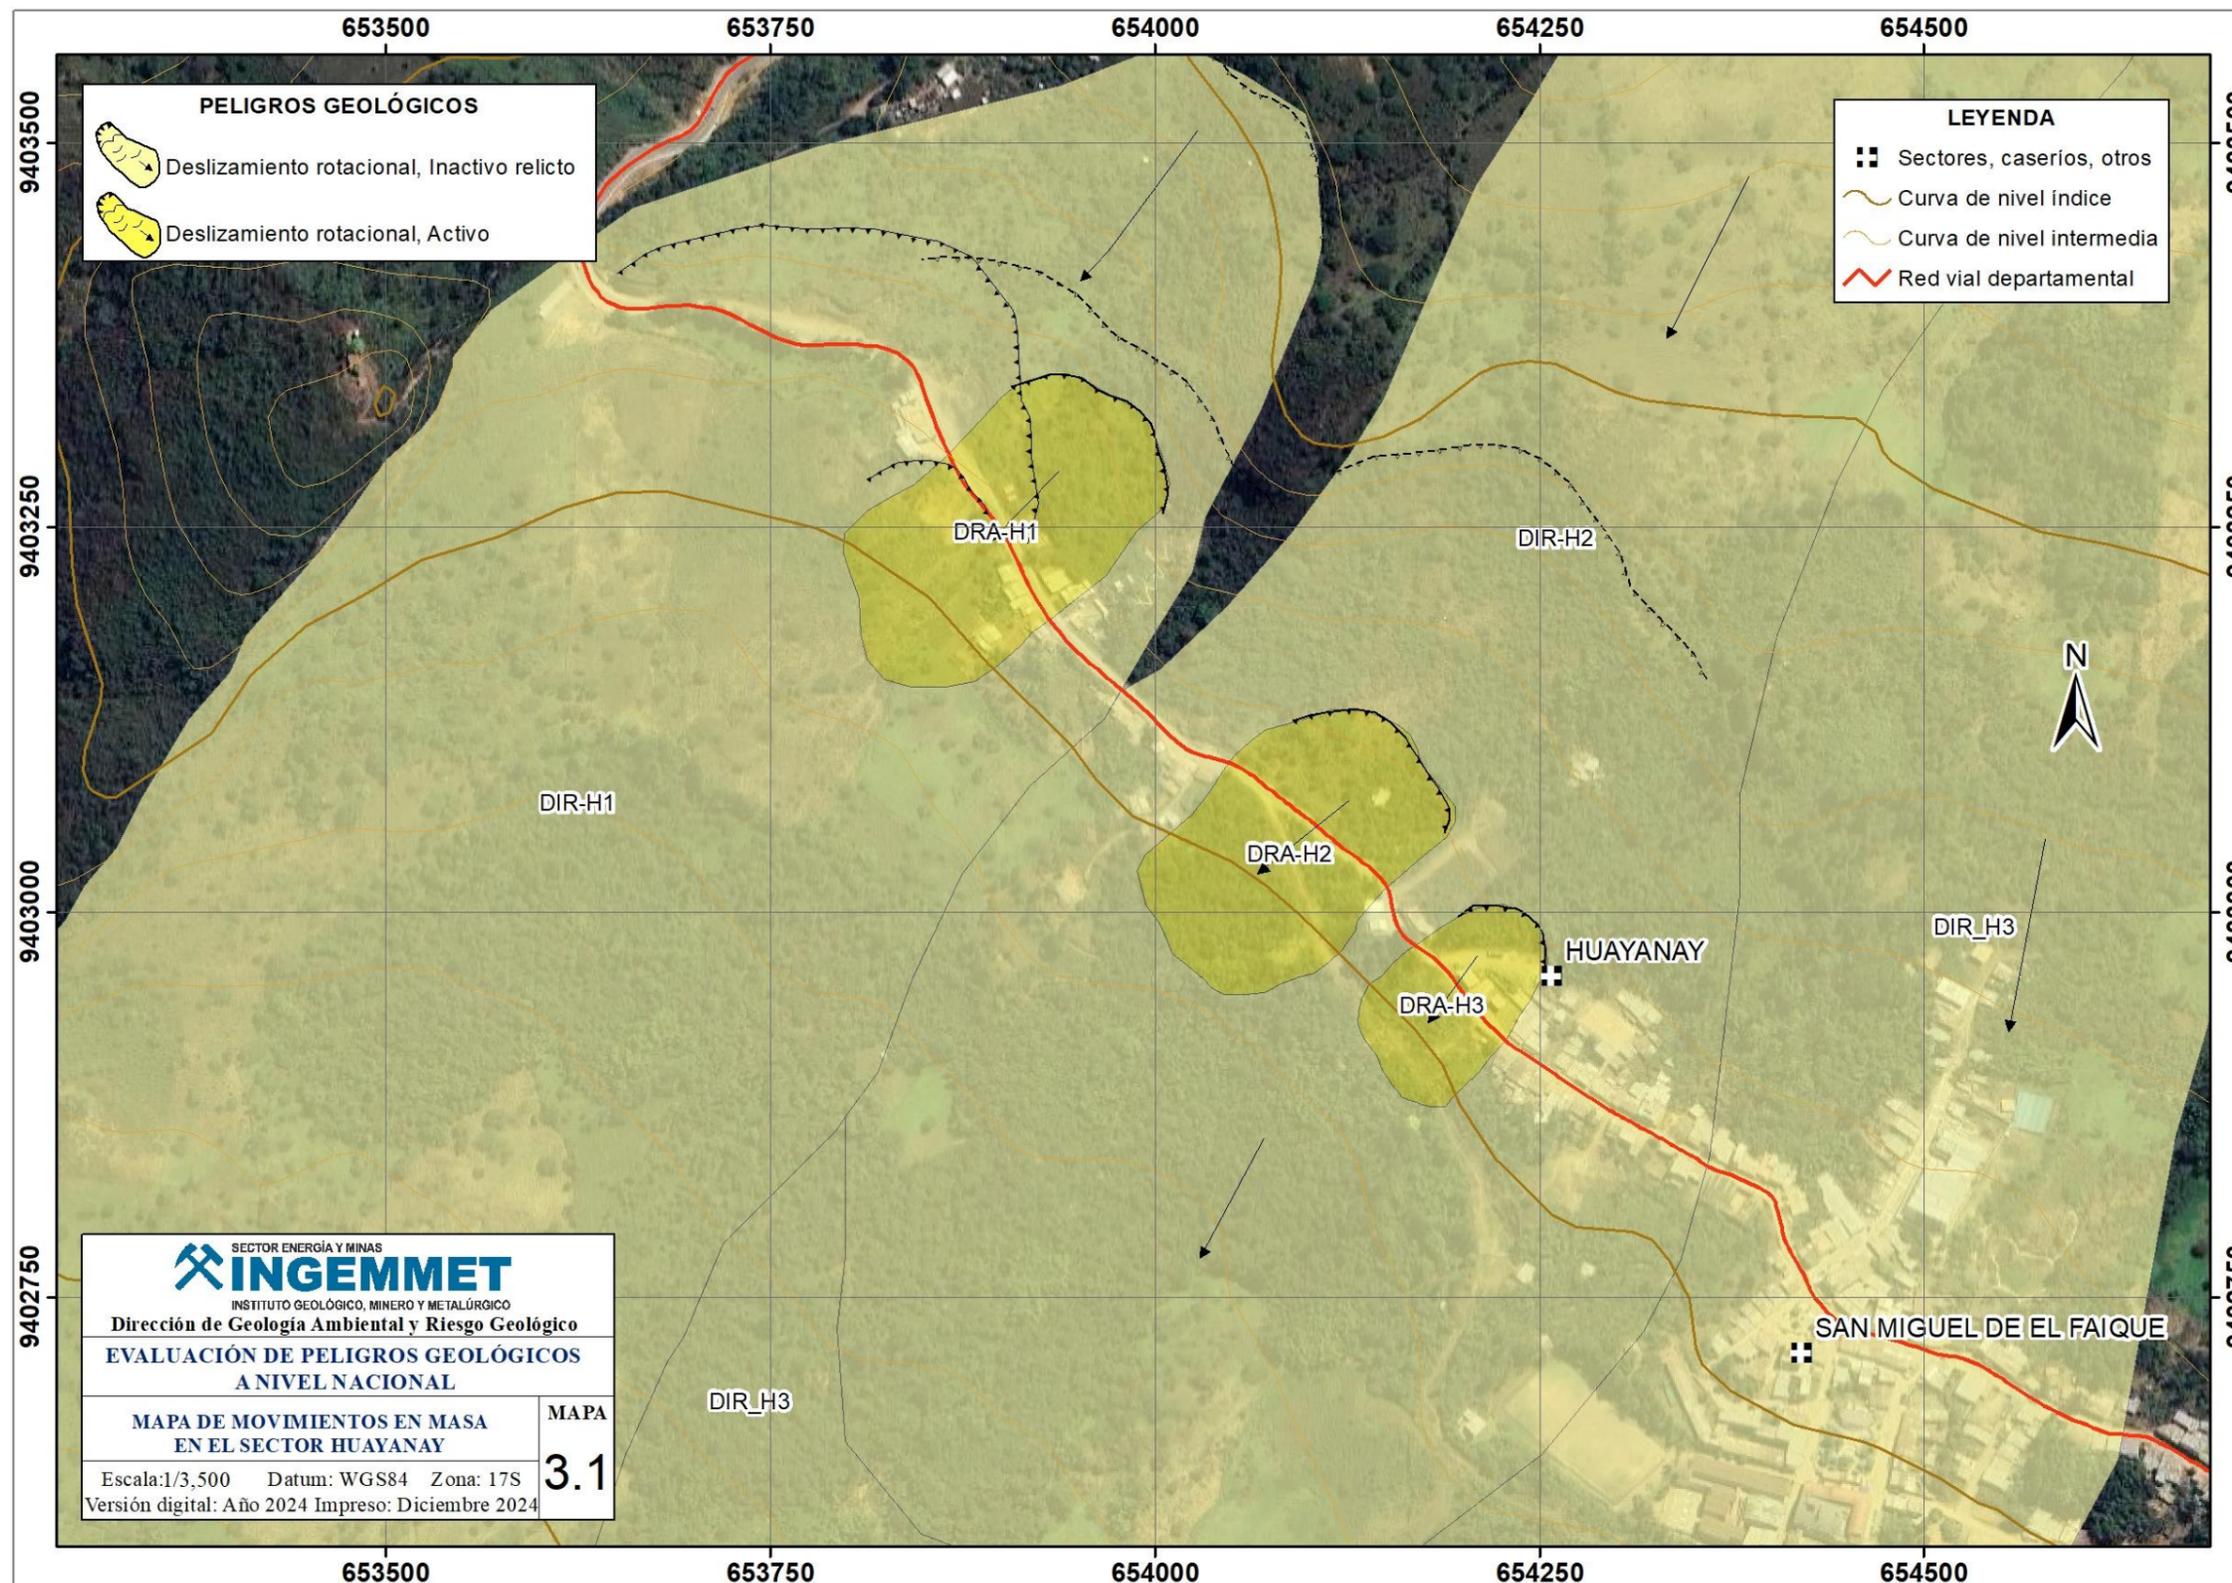
Mapa 3. Peligros geológicos identificados en el sector Huayanay.

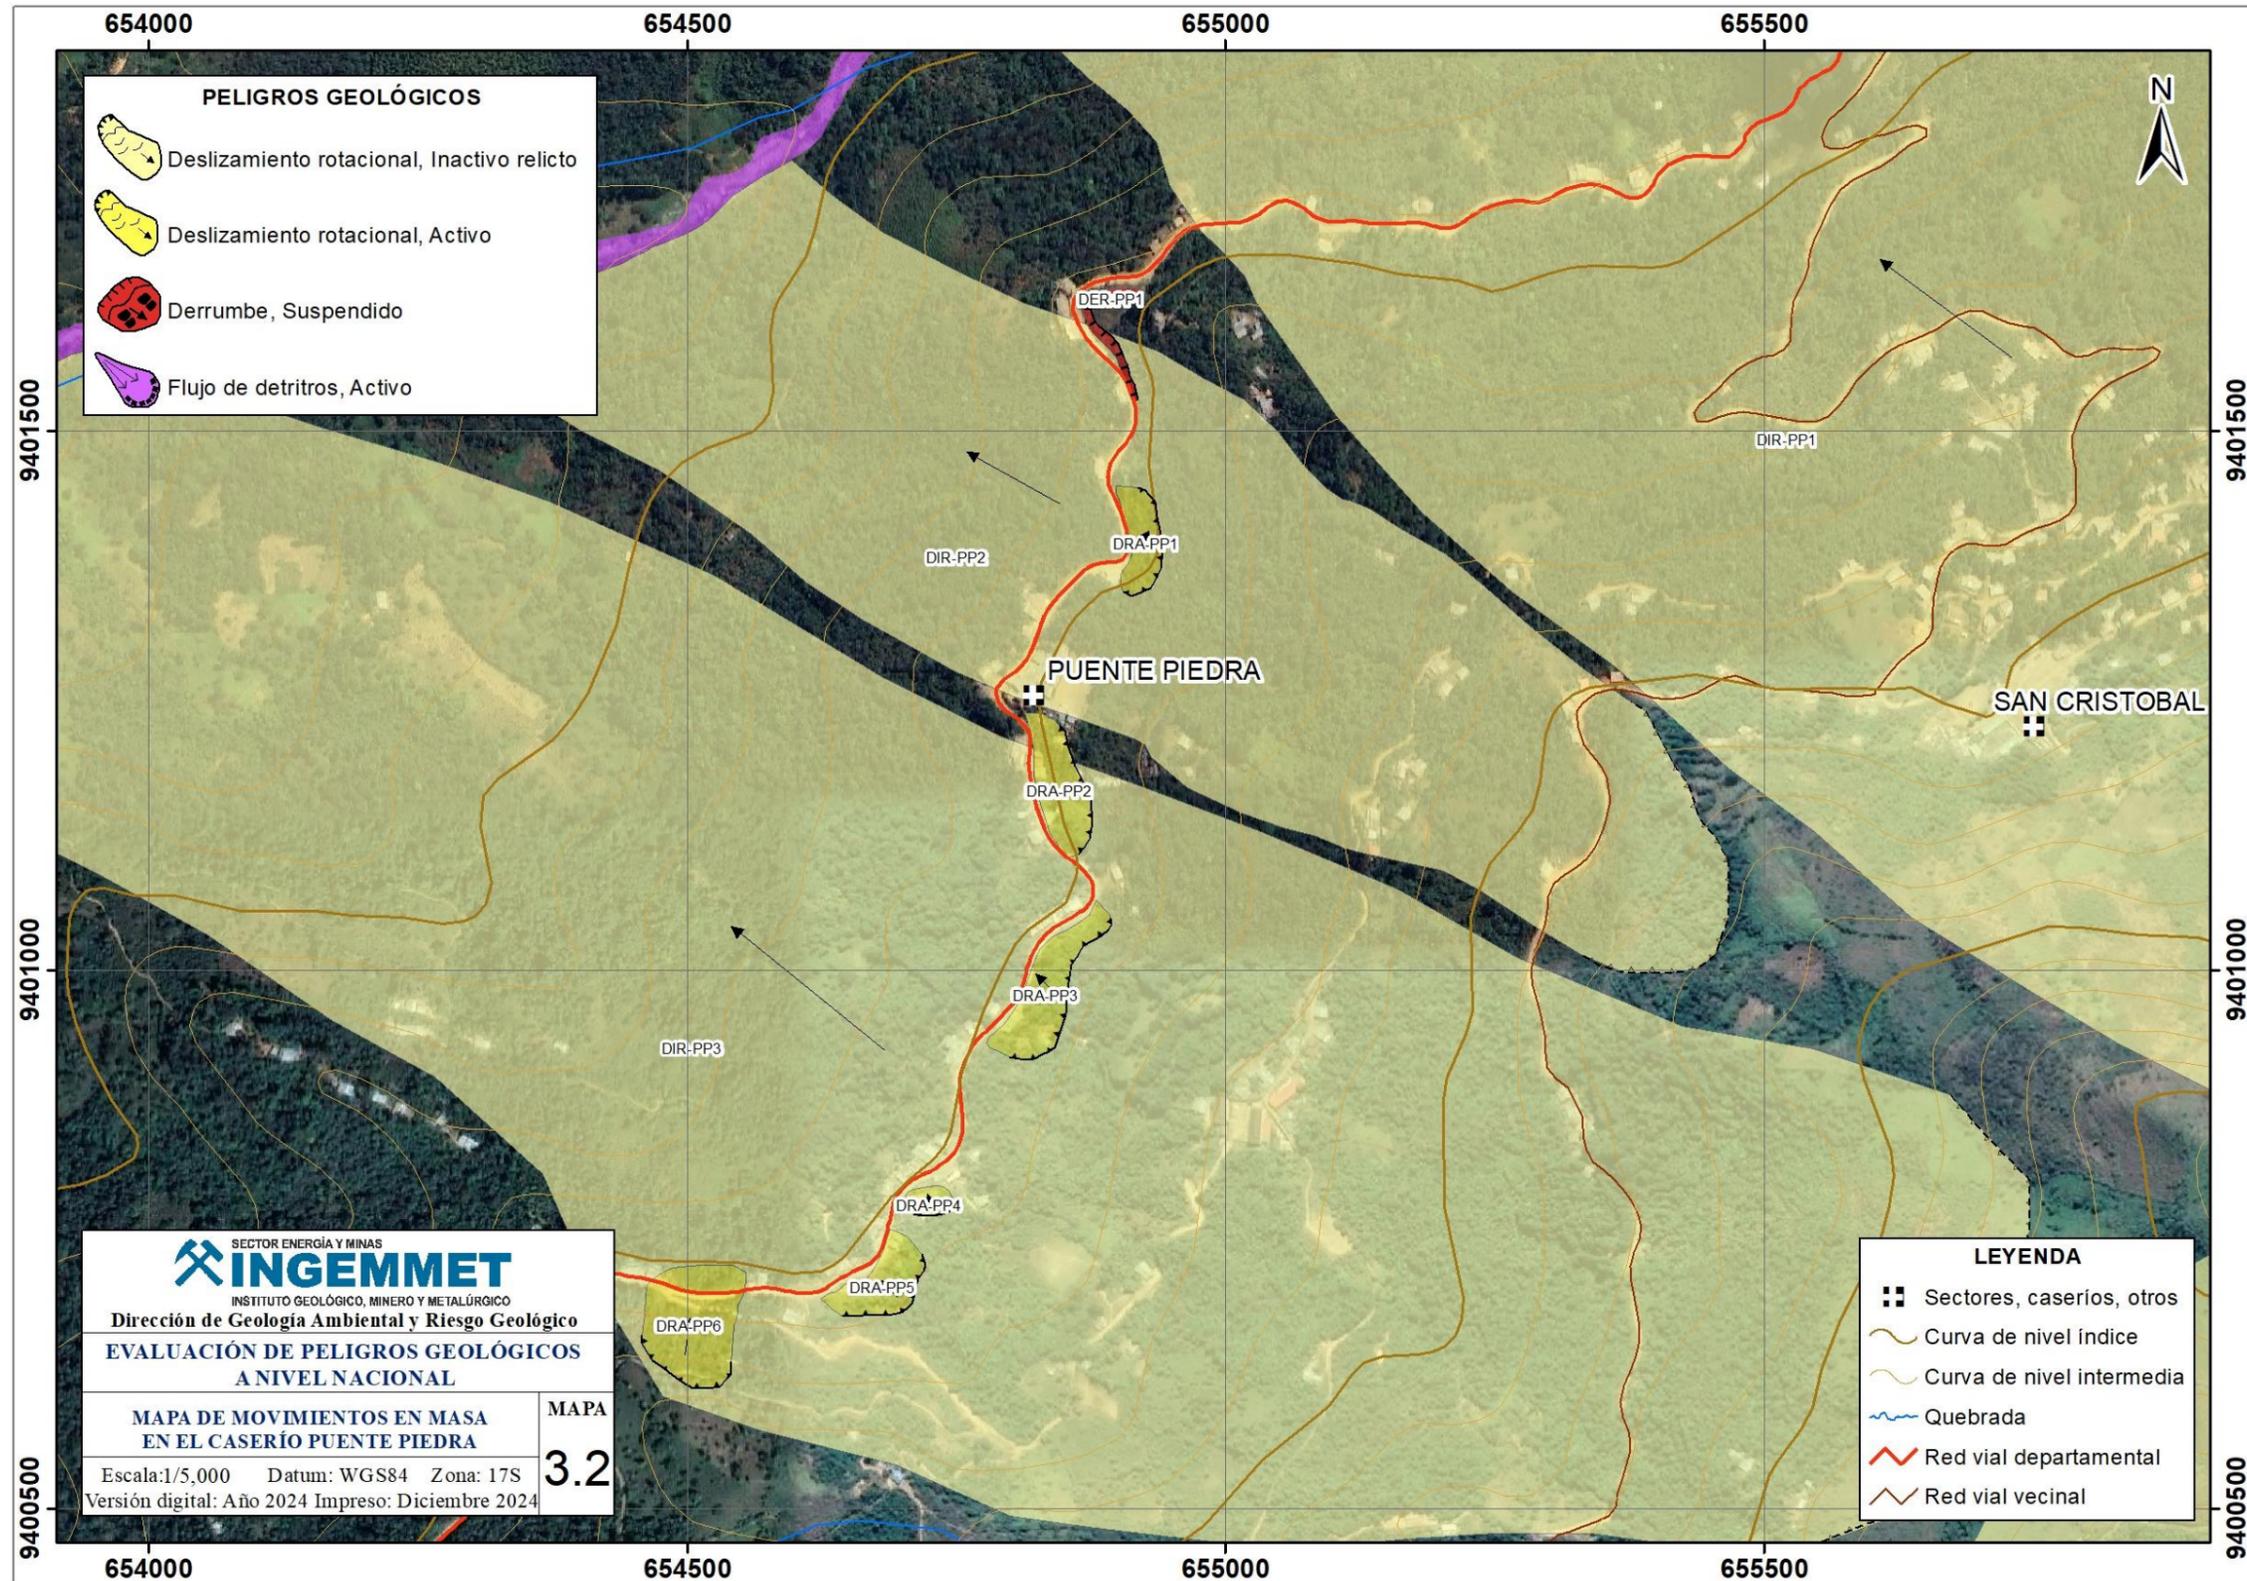
Mapa 5. Peligros geológicos identificados en el caserío Puente Piedra.

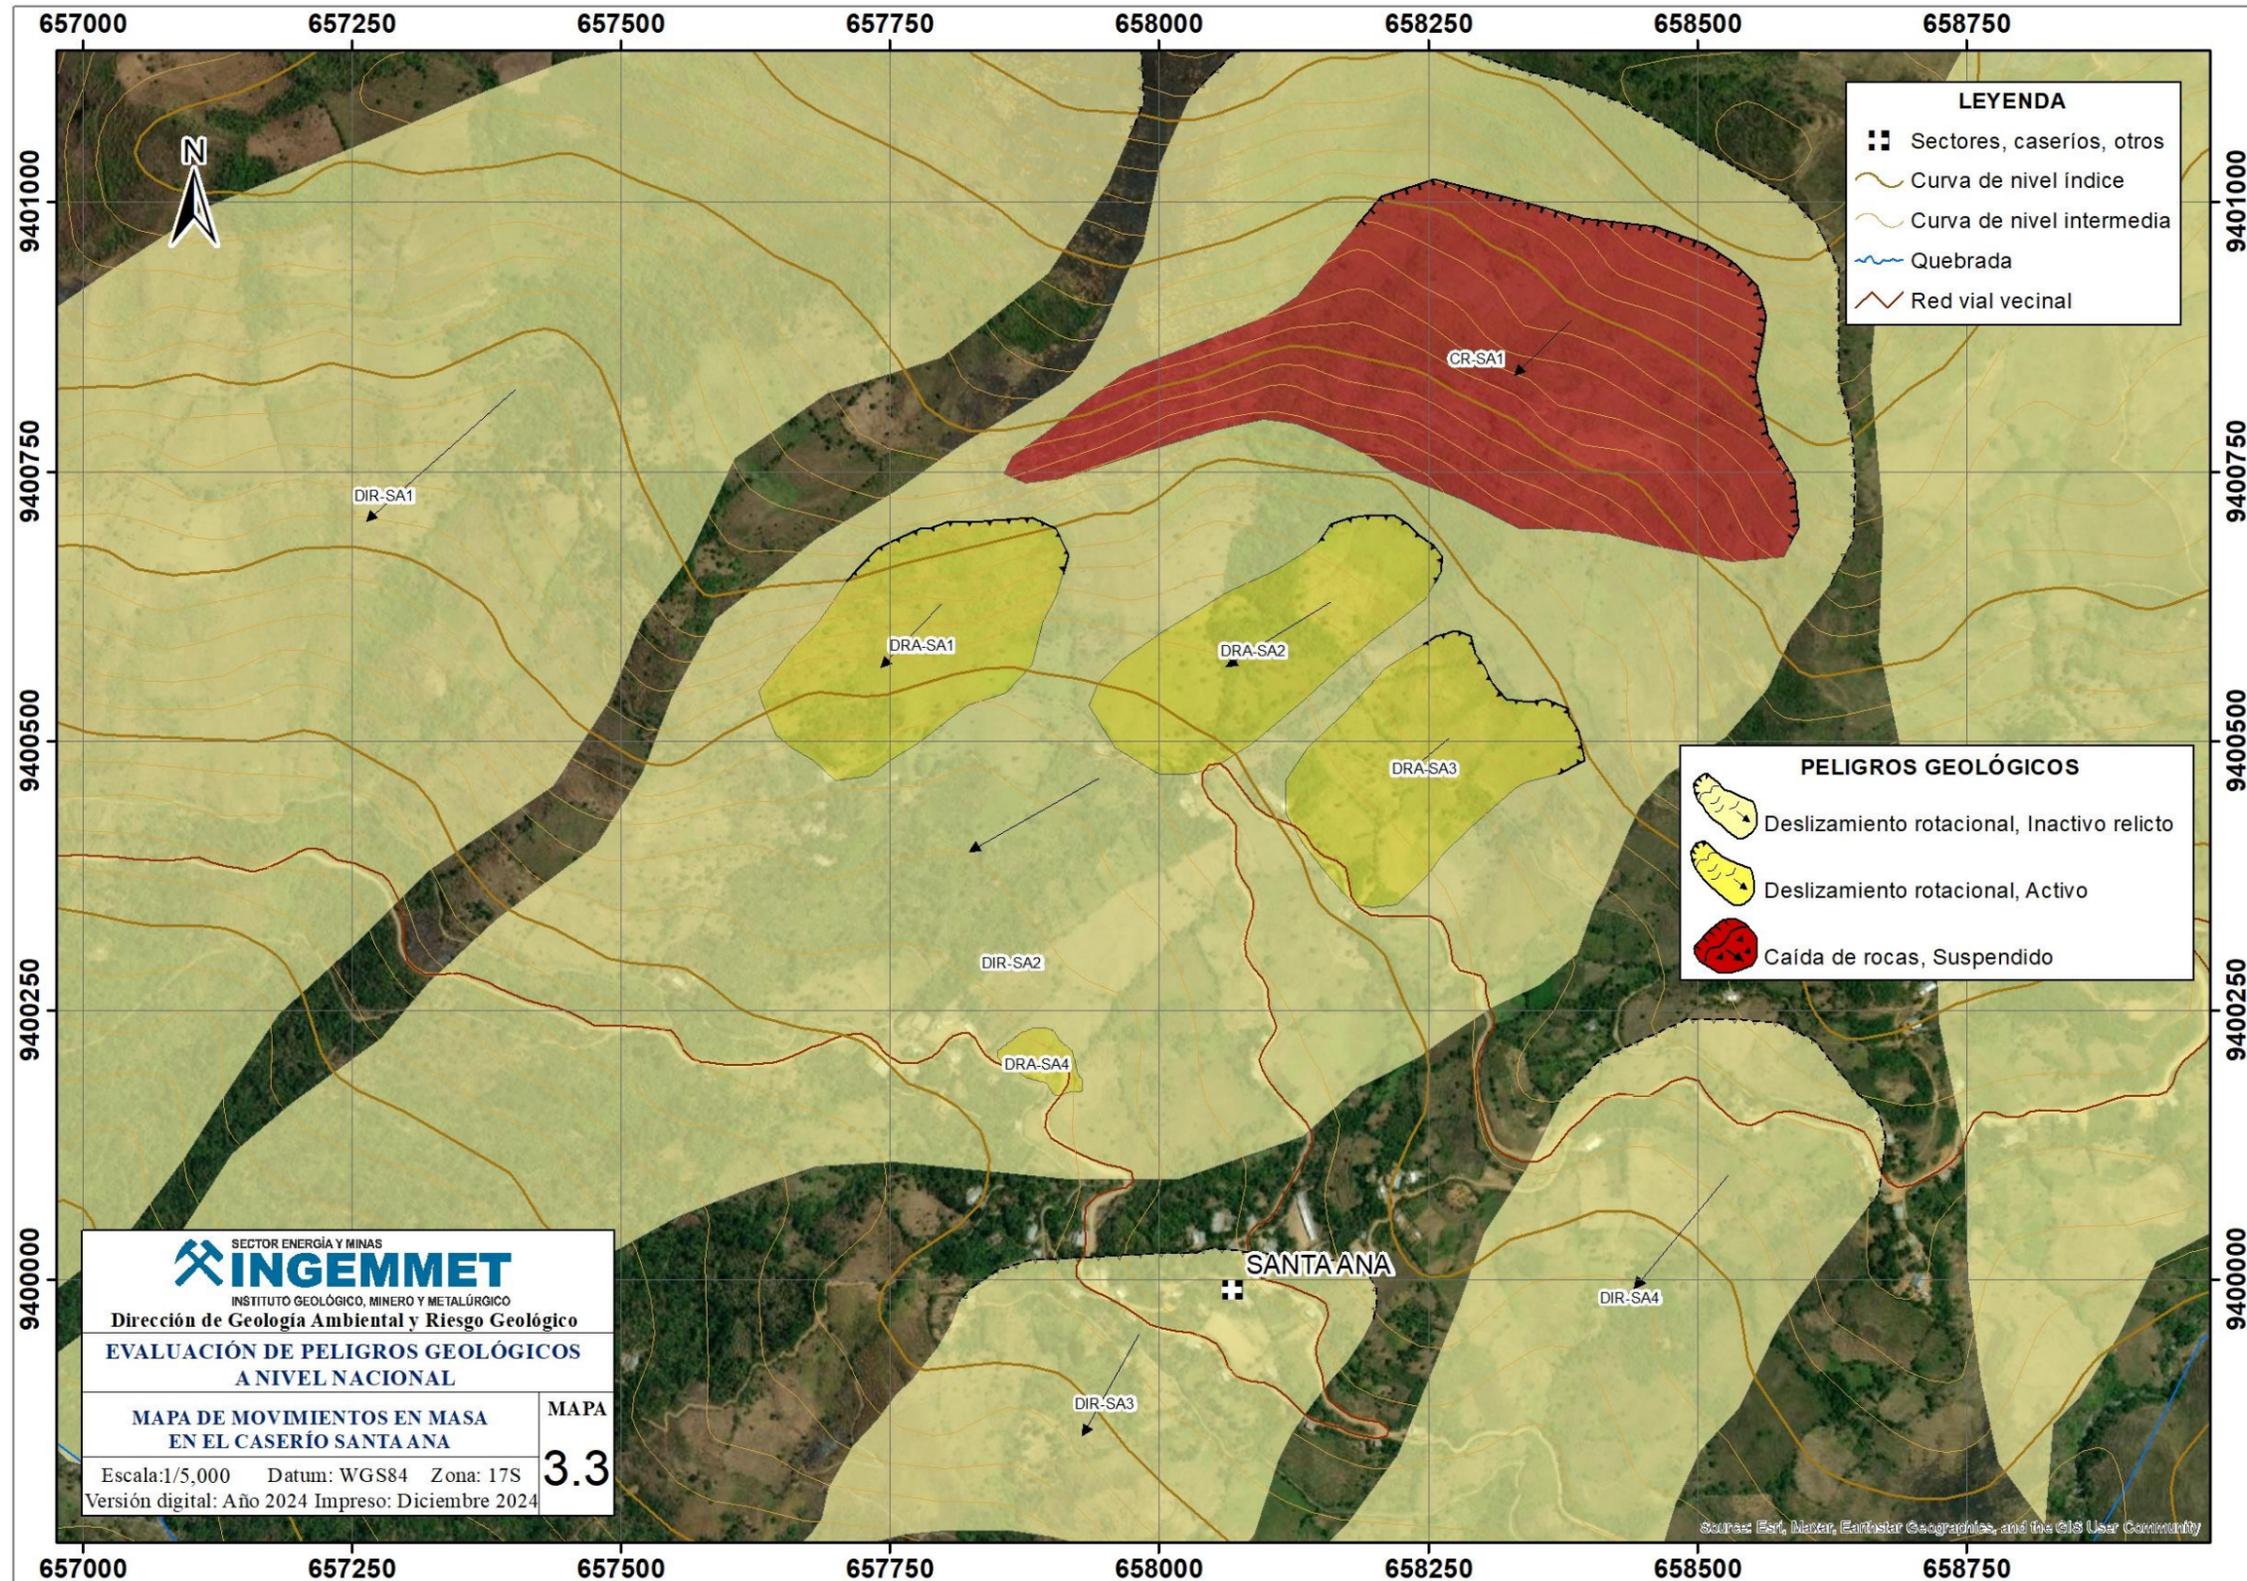
Mapa 5. Peligros geológicos identificados en el caserío Santa Ana.
