DIRECCIÓN DE GEOLOGÍA AMBIENTAL Y RIESGO GEOLÓGICO

Informe Técnico N° A7591

EVALUACIÓN DE PELIGROS GEOLÓGICOS POR DESLIZAMIENTOS EN EL SECTOR DE PALCA

ENERO
2025

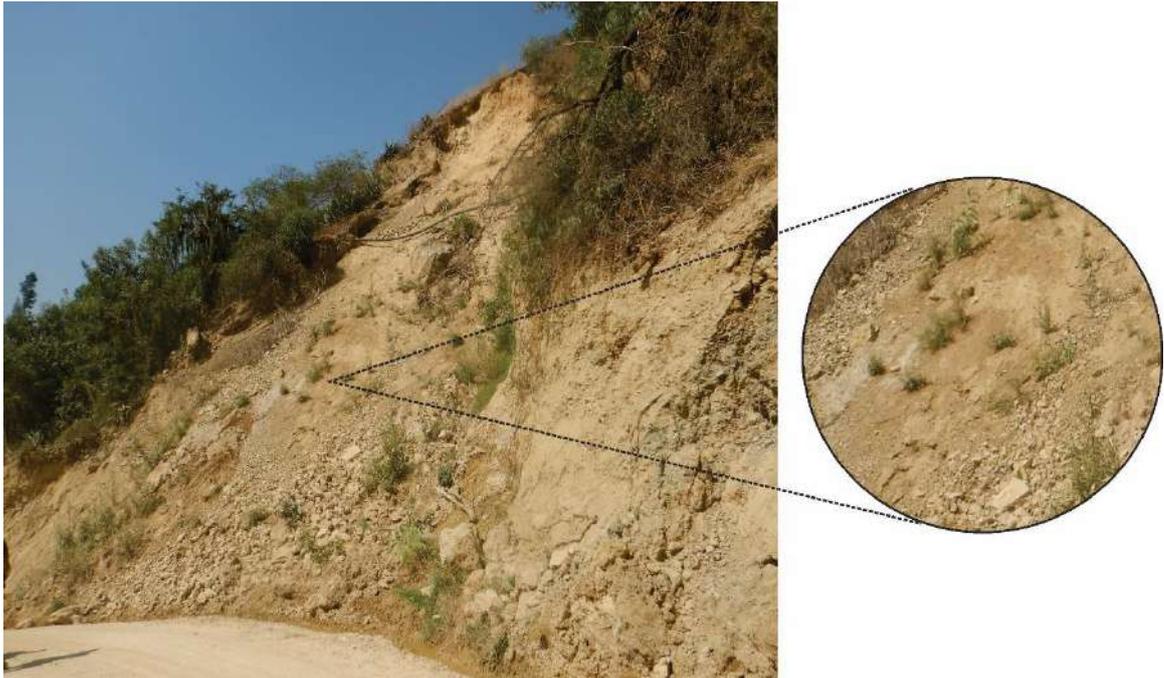
Se localizan al pie de laderas, los cuales se generan por acción de la gravedad y acción de las aguas de escorrentía. En estos depósitos su estructura es de forma caótica, compuestos generalmente por fragmentos líticos de rocas sedimentarias, subangulosos a subredondeados con diámetros que varían entre 0.02 a 0.12 m envueltos en una matriz de arcillas, limos, y arenas (figura 6). Son producto de la meteorización de las rocas sedimentarias y removidos por procesos de movimientos en masa antiguos y con ayuda del agua de escorrentía y de las filtraciones.

Figura 6. Depósito compuesto por fragmentos subangulosos a subredondeados y heterométricos de rocas volcánicas envueltos en una matriz de arcillas, limos y arenas.

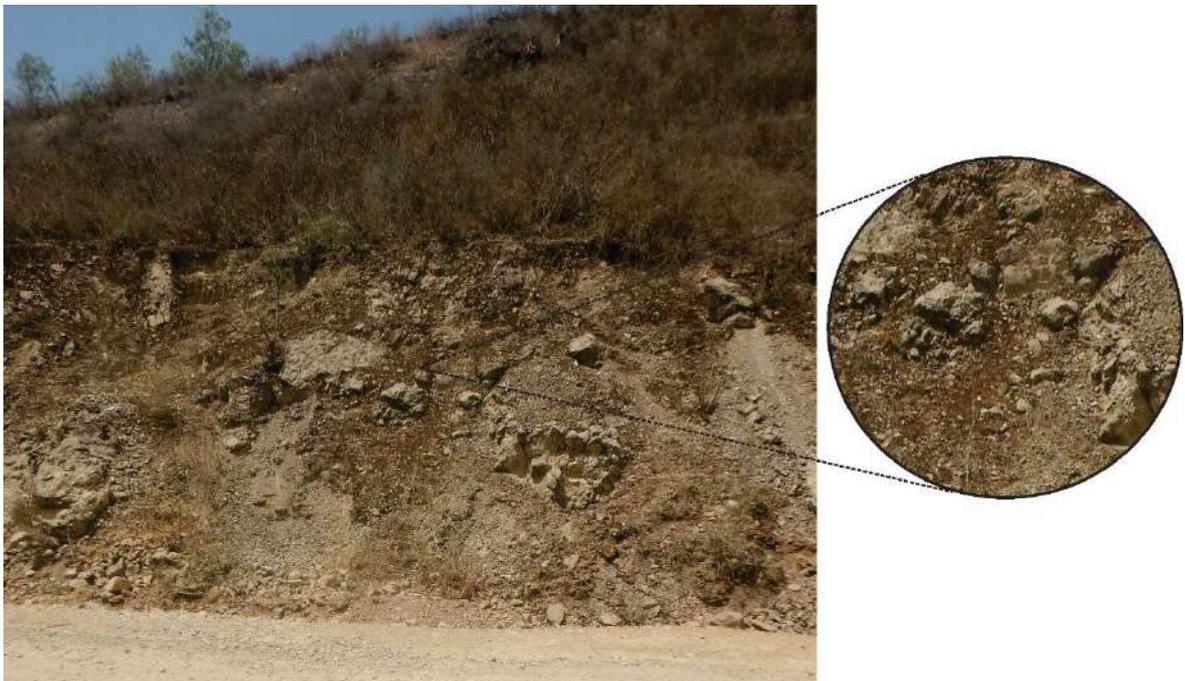
Se encuentran en los flancos de los valles y corresponden principalmente a depósitos de deslizamientos antiguos y recientes; así como derrumbe. Están compuestos por bloques y cantos angulosos de tamaños variables, envueltos en una matriz areno arcillosa (figura 7).

Figura 7. Vista de un depósito coluvial, compuesto de fragmentos angulosos heterogéneos.

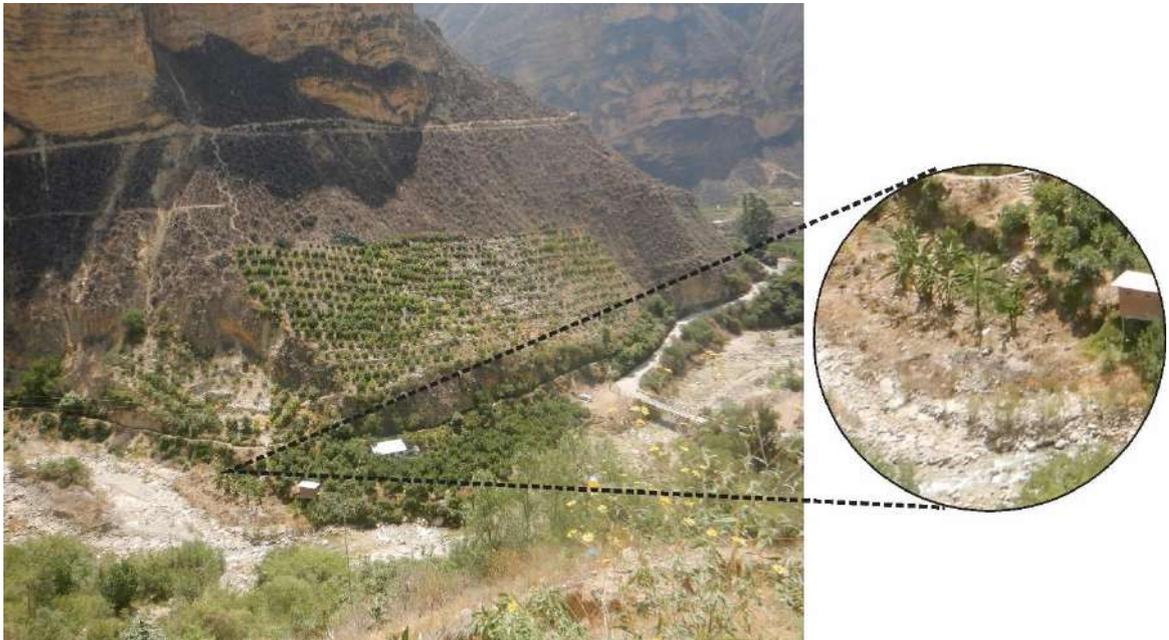
Son depósitos semiconsolidados, acumulados en las márgenes del río Anasmayo. Corresponde a una mezcla heterogénea de gravas y arenas, subangulosos a angulosos, así como limos y arcillas; estos materiales tienen selección de regular a buena, presentándose niveles y estratos diferenciados que evidencian la actividad dinámica fluvial, (figura 8), su permeabilidad es media a alta y se asocia principalmente a terrazas aluviales, susceptibles a la erosión fluvial.

Figura 8. Vista donde se observan depósitos aluviales en ambas márgenes del río Colca, donde se asientan algunas viviendas y se desarrolla la agricultura.

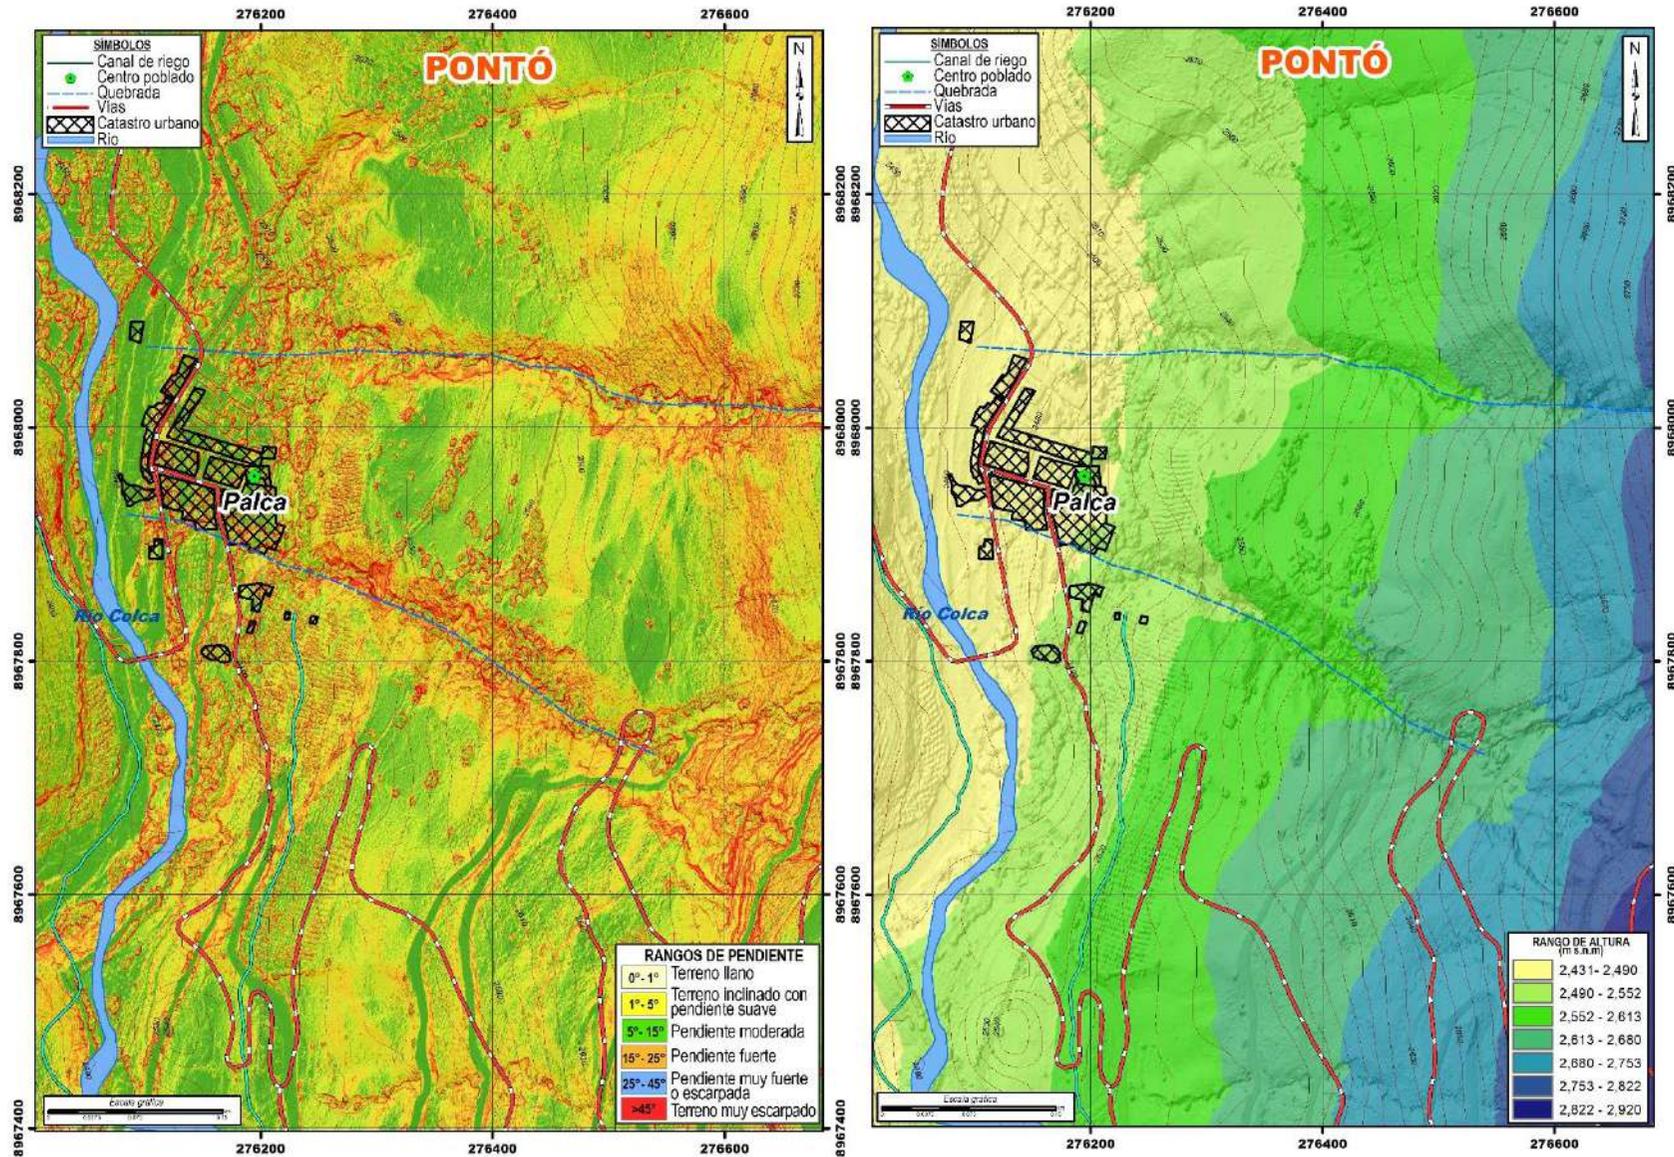
Figura 9. Pendiente y elevación del sector Palca y alrededores, generado en base al modelo de elevación digital, obtenido en base del levantamiento fotogramétrico con dron .

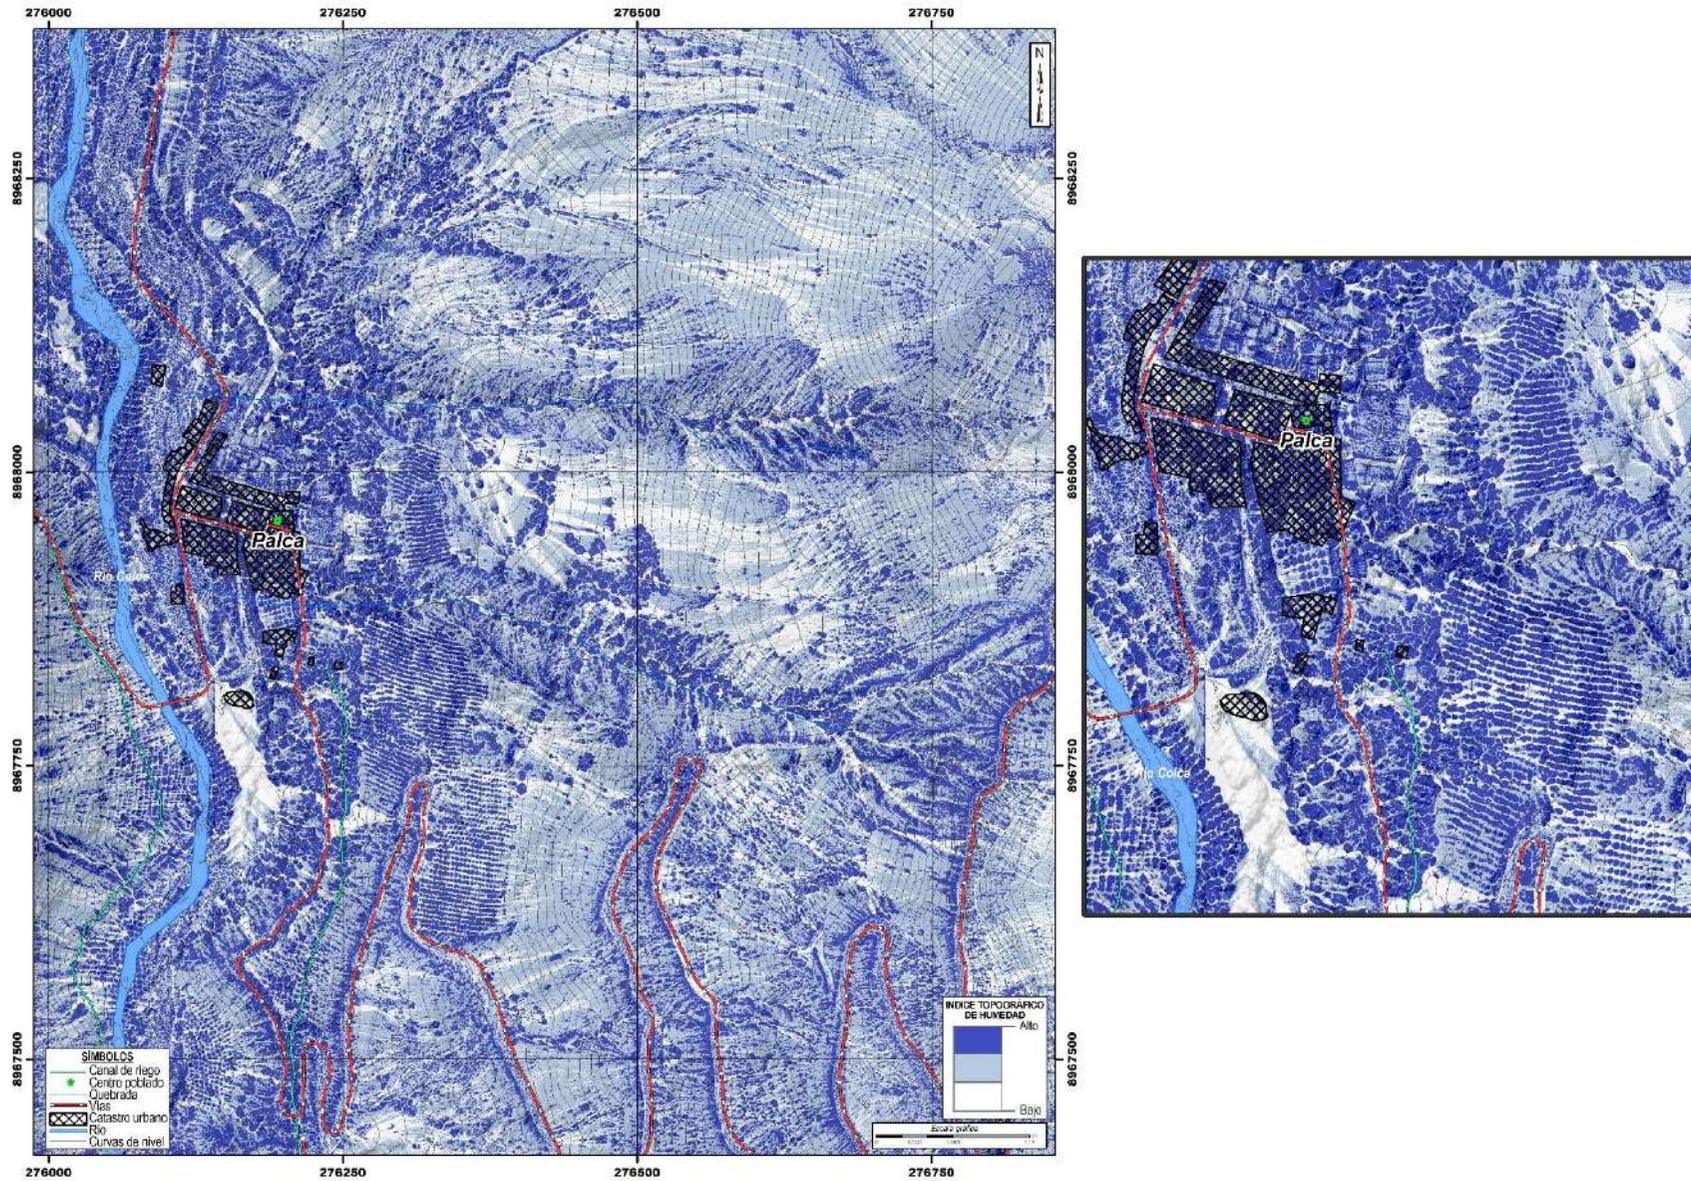
Debido a eso, en la zona de la avalancha de detritos (figura 10), se observó que la mayor cantidad de acumulación de agua discurre por la quebrada s/n, producto de la presencia de manantes y los canales de riego, que discurren directamente a la zona de arranque y en varias direcciones, hasta el cuerpo de la avalancha de detritos, lo que sugiere que, en incrementos de precipitaciones pluviales, la posibilidad de un incremento de la inestabilidad y producirse nuevos desprendimientos es alta.

Figura 10. Mapa de la acumulación de agua (TWI) del sector Palca y alrededores.

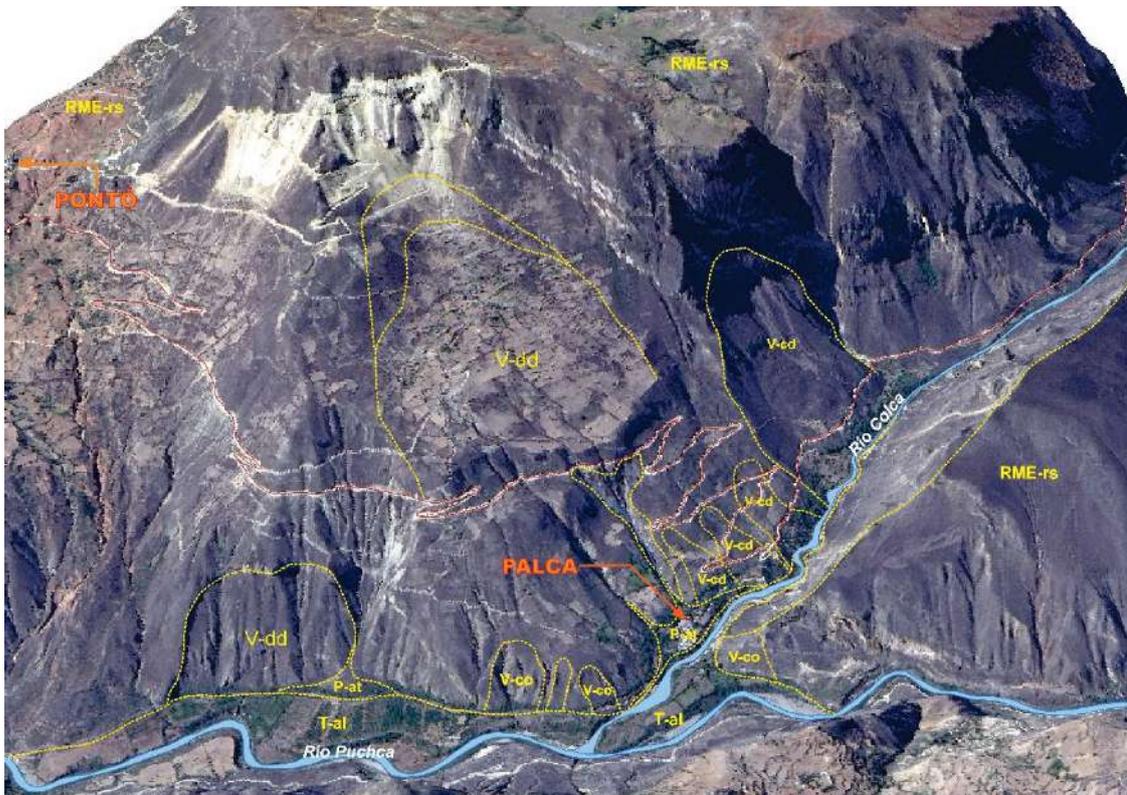
Figura 11. Vista aérea, se observa unidades geomorfológicas que se identificaron en el área de estudio: relieve de montaña estructural en roca sedimentaria (RME-rs), vertiente coluviol-deluvial (V-cd), vertiente de deslizamiento (V-dd), vertiente coluvial (V-co) y terraza aluvial (T-al) dentro del área de estudio.
