TF093027 - WSP - CIDA PERÚ
"DISASTER RISK MANAGEMENT IN WATER AND
SANITATION SERVICE IN THE SOUTH OF PERÚ" PROJECT
WORLD BANK

CONSULTORÍA:
"ASISTENCIA TÉCNICA A DOS EMPRESAS PRESTADORAS DE
SERVICIOS DE SANEAMIENTO DEL ÁREA AFECTADA POR EL
SISMO DEL 2007, PARA LA ELABORACIÓN DE PLANES
INTEGRALES DE GESTIÓN DE RIESGO DE DESASTRES
(PIGRD), EN ICA Y CAÑETE"

Estimación del Riesgo de Desastres - EMAPICA S.A.

Realizado por:
Centro de Estudios y Prevención de Desastres - PREDES
 Octubre de 2010

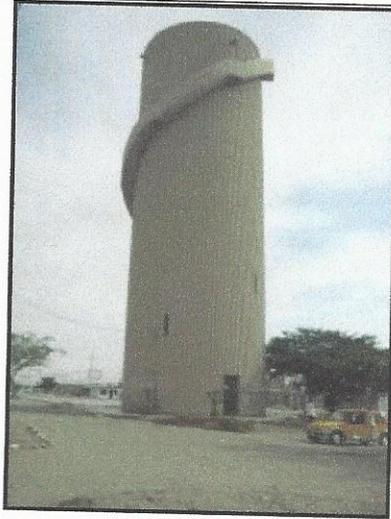
Reservorio Angostura Limón N° 1 (II Etapa).- Es un reservorio elevado, de concreto armado de forma circular, con fuste. Presenta fisuras delgadas a 2m de altura del piso, en todo el contorno, por lo que es vulnerable al sismo, nivel alto. Se encuentra en medio de un parque, sin cerco perimétrico, por lo que no tiene protección alguna frente a actos vandálicos. La vereda perimetral presenta desniveles, lo que indica que el suelo es poco compacto.

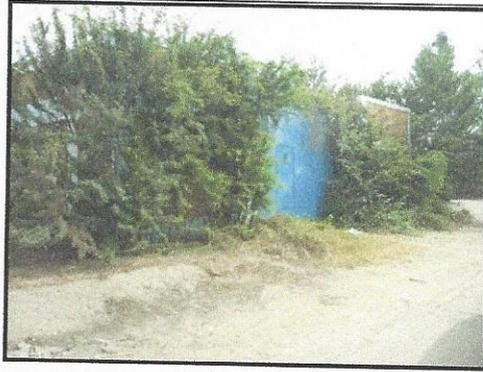
CBD Angostura Limón.- Es una estructura de albañilería confinada con elementos de concreto, en forma circular, rodeada de un cerco perimétrico alto con importantes fisuras verticales en las esquinas. Incluso se observa la inclinación de uno de sus muros.

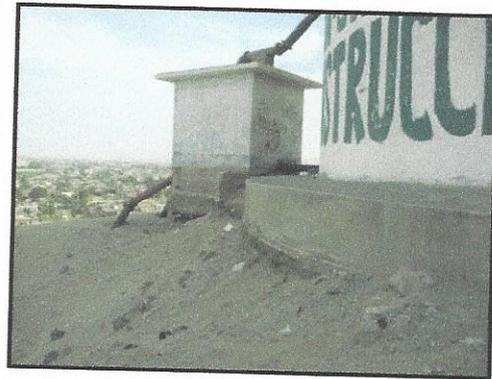
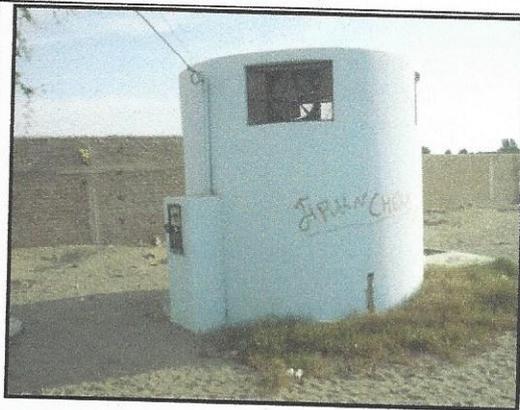
Su capacidad de almacenamiento es de 1,000 m³. Su base de sustentación se encuentra muy erosionada. La caseta de válvulas ha quedado prácticamente en voladizo a punto de volteo. Las fisuras horizontales encontradas en la parte posterior del reservorio nos indican que se están produciendo asentamientos, que aunque mínimos, estos son progresivos.

La vulnerabilidad por sismo es alta, mientras por inundación es baja.

CBD Señor de Luren.- Consiste en un reducido ambiente de concreto armado de forma circular y puerta metálica.

Debido a la falta de cerco perimetral, se ha producido la sustracción de la tapa de la caseta de válvulas, donde se acumulan actualmente desechos orgánicos y basura.

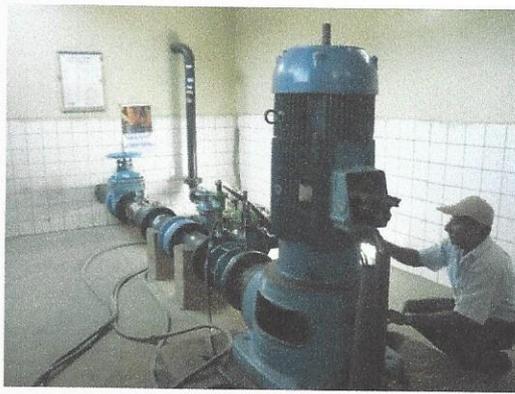
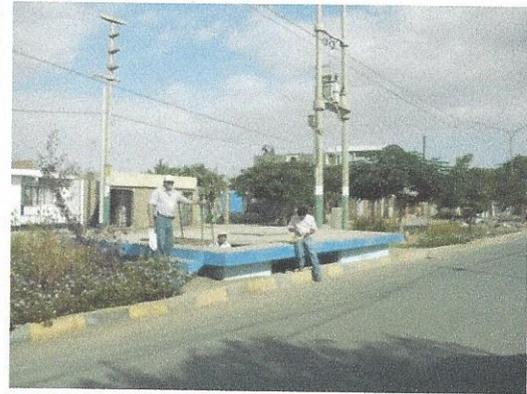
Pozo José María Eguren (San Joaquín N° 2).- Denominado también pozo María Eguren, es una estructura bajo el nivel de la calle (en berma central).

Presenta fisuras en forma diagonal, aunque no son graves. El techo tiene una puerta metálica que ya ha sido violentada por la delincuencia.

No sufrió inundación el año 1998, sin embargo, por estar bajo nivel está expuesto a ser afectado por aniegos.

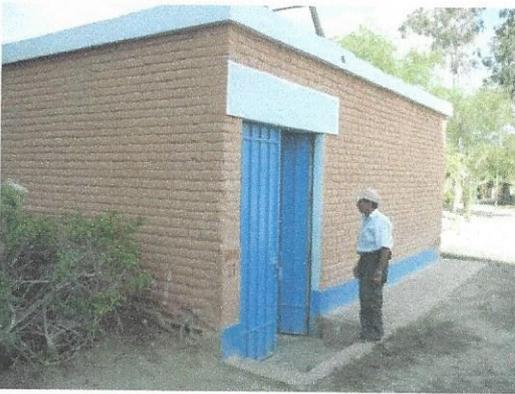
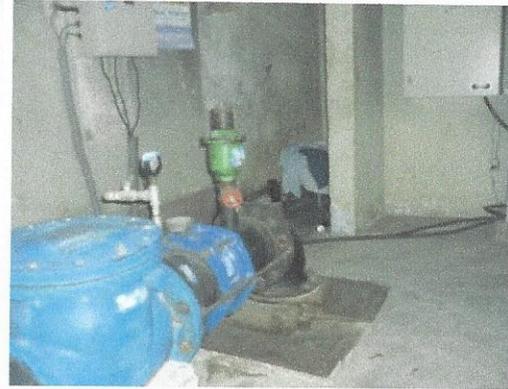
Pozo San Joaquín.- La estructura de ladrillo sin elementos de refuerzos de concreto. El techo es una losa aligerada y vigas de concreto, que se encuentran en buenas condiciones. Sin embargo, la estructura externa es vulnerable a sismo, en nivel medio, por ausencia de columnas que absorban la carga lateral y esfuerzo cortante sísmico. Como atenuante, el suelo es firme. Fue afectado con el sismo del 2007, hundiéndose la grava que rodea al pozo. Es vulnerable al sismo, nivel medio.

El nivel del piso es inferior al de la vereda externa, por lo que es vulnerable a aniegos o inundación.

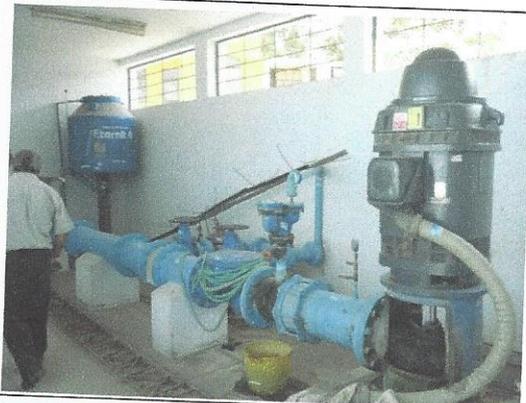
Pozo Socorro.- Su estructura de albañilería confinada con elementos de concreto está en buenas condiciones. No tiene cerco perimetral. El murete de protección construido posterior a la inundación resulta bajo y vulnerable, porque se ubica en una zona baja respecto a la calle adyacente.

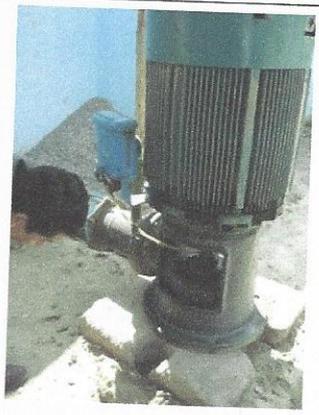
Pozo José de La Torre 2.- El pozo colapsó por antigüedad. Luego del sismo se inclinó su eje y bajó el nivel freático.

Sin embargo, al exterior del ambiente de albañilería confinada con elementos de concreto, se ha instalado un nuevo pozo y equipo de bombeo, sin ninguna protección. Además se encuentra sobre un lindero con la propiedad vecina, por lo que está en reclamo legal.

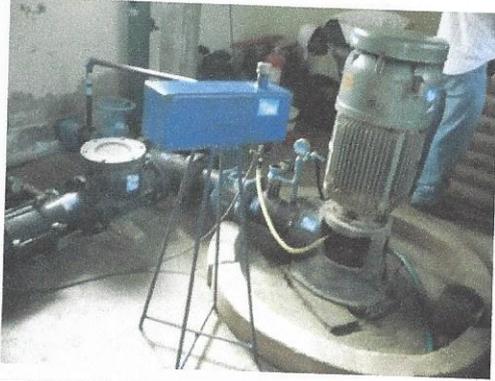
<p>Pozo Huacachina.- Se ubica en un terreno cercado al ingreso del balneario Huacachina, sin embargo, el cerco es rústico y no ofrece ninguna seguridad ante el ingreso de extraños. Al interior se ubica el ambiente de albañilería confinada con elementos de concreto. El lugar es muy distante del río Ica, por lo que no está expuesto a inundación. Su vulnerabilidad por sismo es media por el tipo de suelo. Sin embargo requiere una vereda perimetral, ya que carece de protección ante el humedecimiento del terreno.</p>

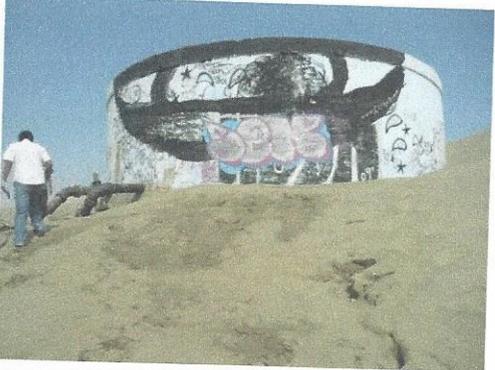
<p>R. Huacachina.- Es un reservorio apoyado en un cerro de arena, con estructura de concreto armado, de forma circular. La erosión provocada por el viento ha producido el colapso de la caseta de válvulas. En todo el contorno del reservorio se observan fisuras horizontales próximas a la base, lo que indica que el concreto está siendo sometido a tracción y flexión, al quedar su base al descubierto, a modo de un voladizo. Se aprecia también la pérdida de agua en los empalmes de la tubería de aducción.</p>

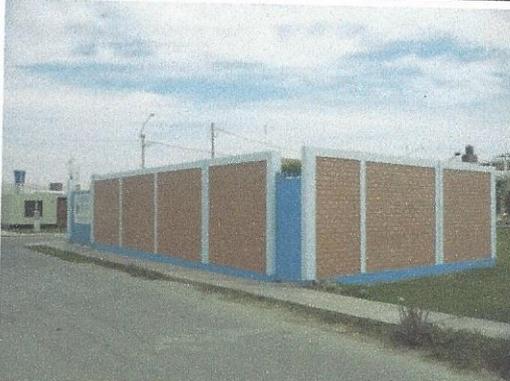
<p>CBD San Carlos.- Es un ambiente de albañilería confinada con elementos de concreto en buen estado. Su cerco perimétrico es alto y se encuentra bien protegido.</p> <p>Se ubica en un parque. Su vulnerabilidad tanto por sismo como por inundación es baja.</p>

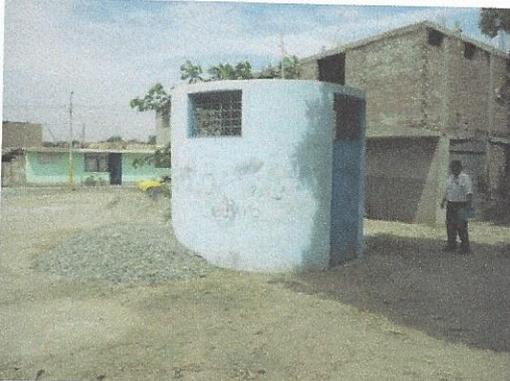
<p>CBD Hilda Salas- Ubicado en la urbanización del mismo nombre, en un parque sin habilitar y rodeado de viviendas.</p> <p>Consiste en una estructura circular pequeña, de albañilería confinada con elementos de concreto, con puerta metálica, sin cerco perimétrico. Su vulnerabilidad sea por sismo o inundación es baja.</p>

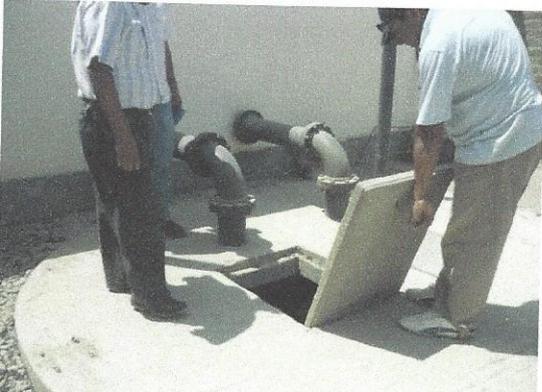
<p>CBD Cachiche.- Consta de dos ambientes de albañilería confinada con elementos de concreto y un patio posterior. Se encuentra lista para operar, y a la espera de la instalación de las conexiones domiciliarias. La peligrosidad de la zona exige mejorar la protección de esta cámara. Tiene un grupo electrógeno de reserva, sin embargo su potencia es menor que la requerida para operar la bomba, como se comprobó al efectuar las pruebas. Explica que esta cámara y los equipos fueron resultado de una donación. La vulnerabilidad por sismo e inundación es baja.</p>

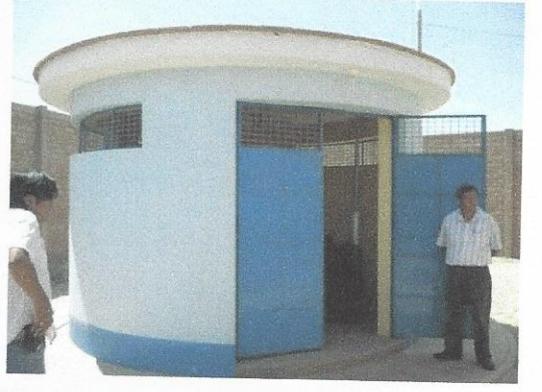
<p>CBD Las Casuarinas.- Tiene una estructura de albañilería confinada con elementos de concreto nueva y en buen estado.</p> <p>El cerco perimétrico es alto y brinda seguridad. Tiene un motor diesel como generador de energía, en caso se corte el fluido eléctrico.</p>

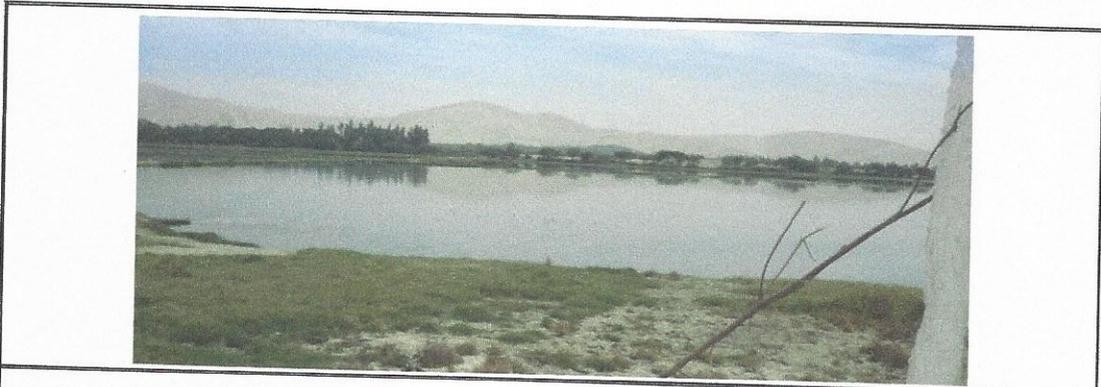
Planta de Tratamiento de Cachiche. - Consiste en 4 lagunas de oxidación, ubicadas en el extremo sur de la ciudad de Ica, sobre la ribera derecha del río Ica. Esta planta recibe las descargas de aguas servidas de toda la ciudad de Ica, incluyendo las urbanizaciones que tienen abastecimiento de agua potable, al margen de EMAPICA.

Su vulnerabilidad por exposición a la inundación del río Ica es alta, como se evidenció en 1998, con el desborde del río Ica, llenando de lodos el lugar. Su cota al ingreso de la Planta se encuentra a nivel del borde del cauce del río. La vulnerabilidad por sismo es baja, dado que es una zona estable, alejada de la ciudad y por lo tanto, despoblada. La seguridad del lugar es mala, dado que el cerco perimétrico se encuentra roto o inexistente en varios puntos, por lo que cualquier persona podría ingresar al lugar.

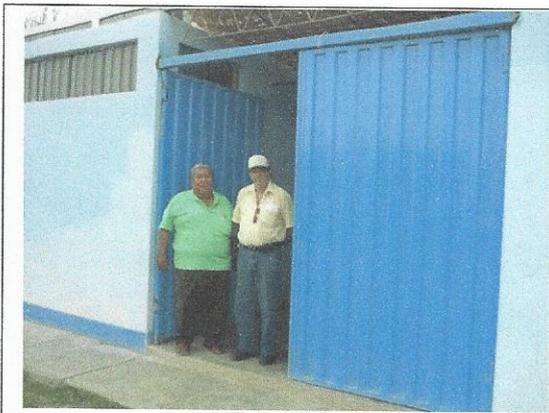
Foto N° 1
Puerta De acceso a Estación de bombeo
Los Aquijes

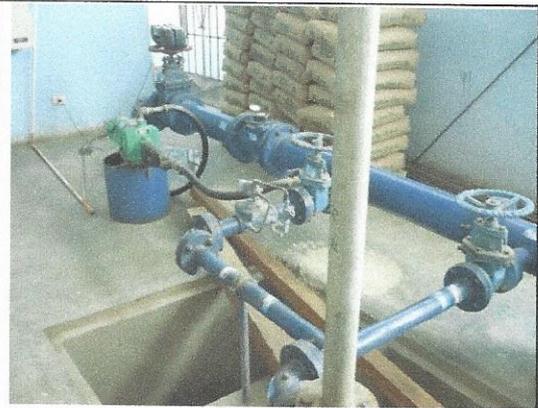
Foto N° 2
Árbol de distribución –
Estación de bombeo de agua

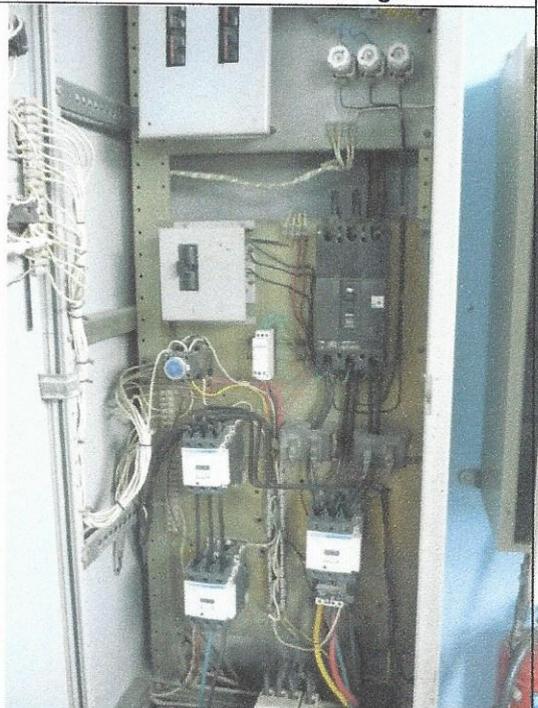
Foto N° 4
Tablero de Control Eléctrico –
Estación de Bombeo

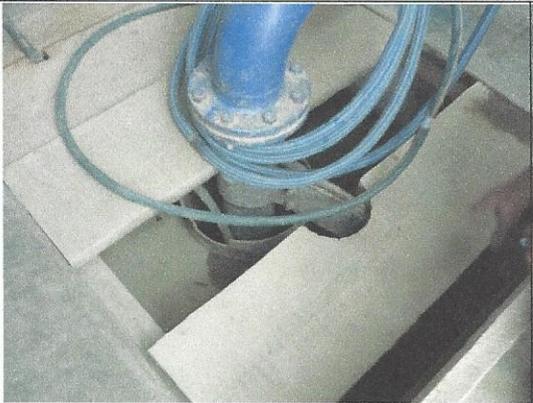
Foto N° 5
Tubería de succión – Estación de bombeo

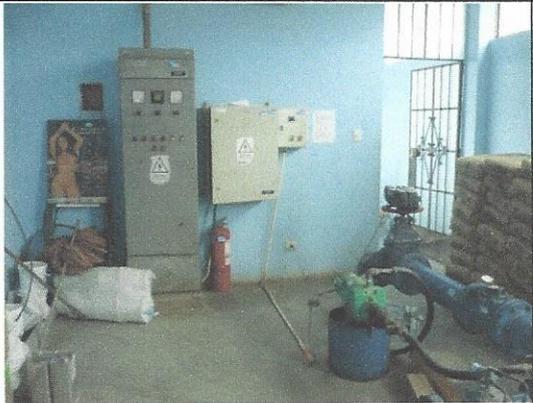
Foto N° 7
Sistema eléctrico y sistema de inyección de cloro – Estación de bombeo

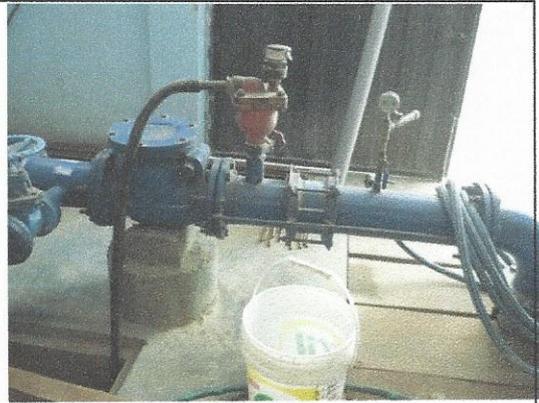
Foto N° 8
Detalle de árbol de distribución – Estación de bombeo

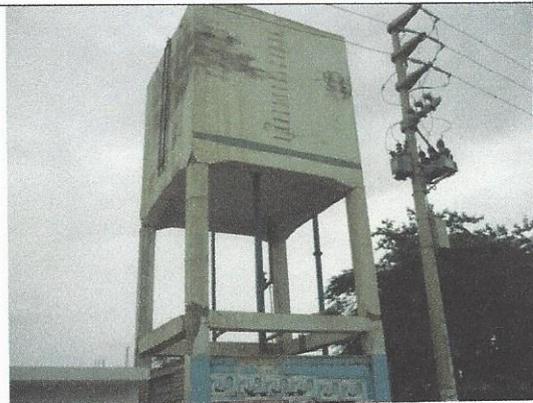
A partir del sismo del 2007, la estructura ha sufrido graves daños, por lo que el reservorio quedó fuera de servicio.

Foto N° 9
Reservorio que colapsó con el sismo 2007

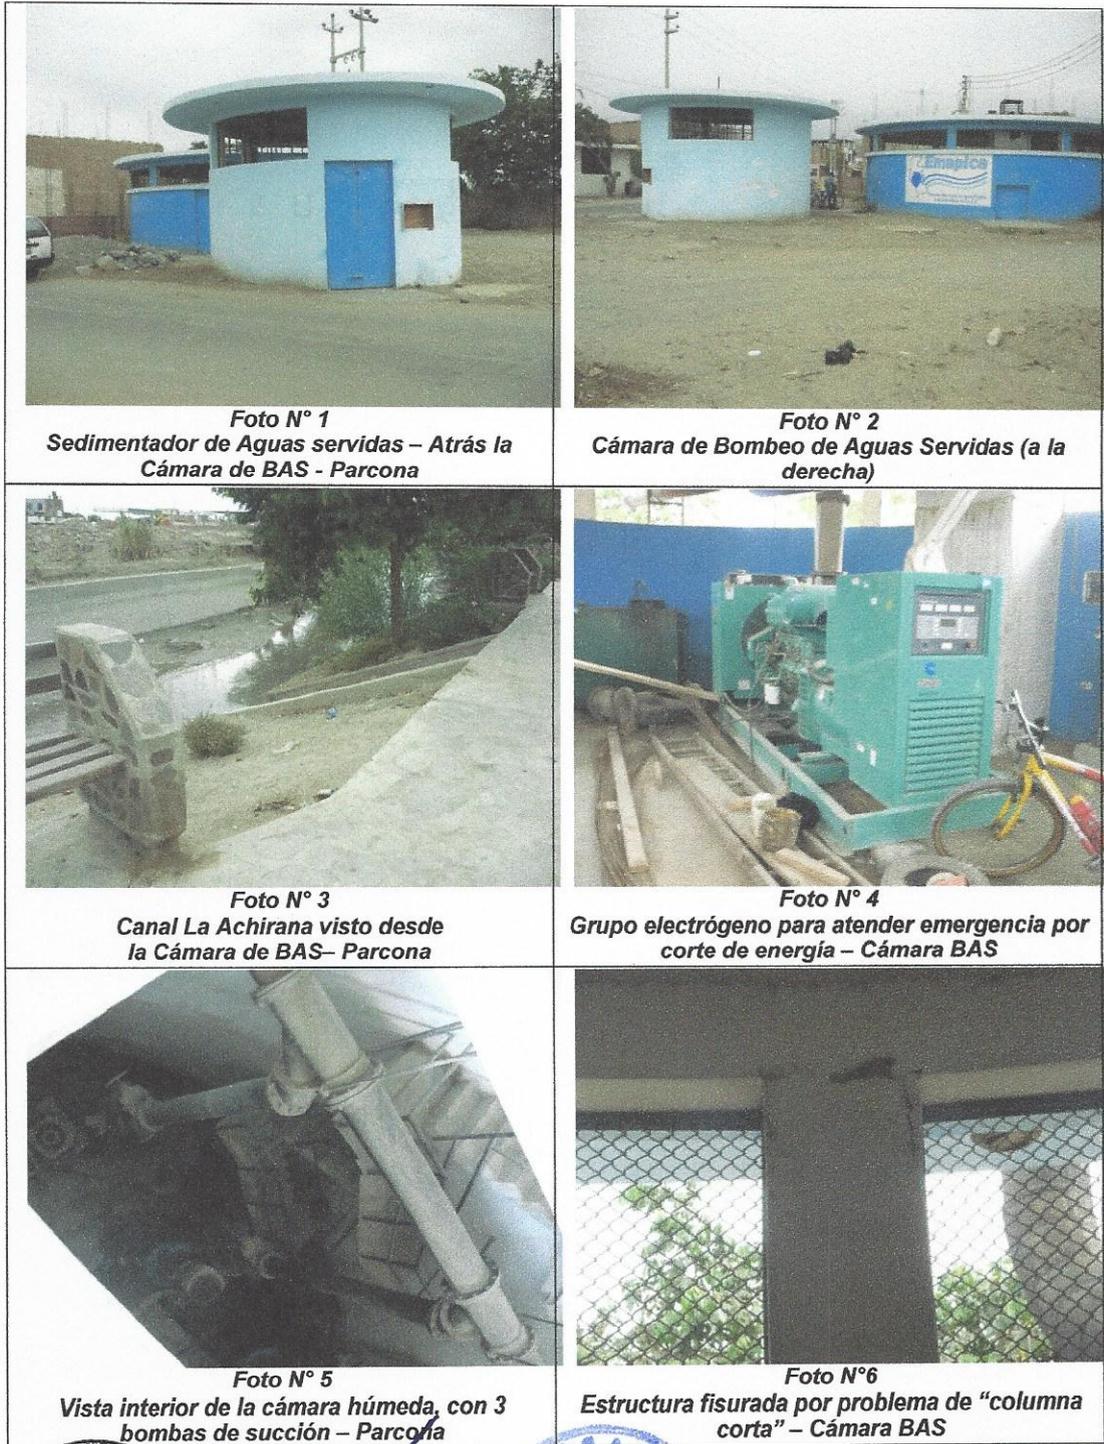
Foto N° 1
Sedimentador de Aguas servidas – Atrás la Cámara de BAS - Parcona

Foto N° 2
Cámara de Bombeo de Aguas Servidas (a la derecha)

Foto N° 3
Canal La Achirana visto desde la Cámara de BAS- Parcona

Foto N° 4
Grupo electrógeno para atender emergencia por corte de energía – Cámara BAS

Foto N° 5
Vista interior de la cámara húmeda, con 3 bombas de succión – Parcona

Foto N°6
Estructura fisurada por problema de "columna corta" – Cámara BAS

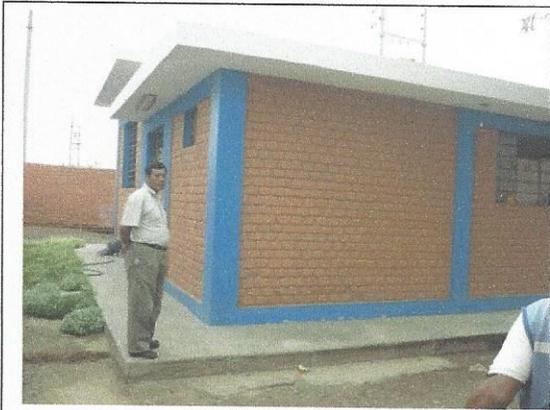
Foto N° 7
Pozo y Estación de bombeo N°1 - Parcona

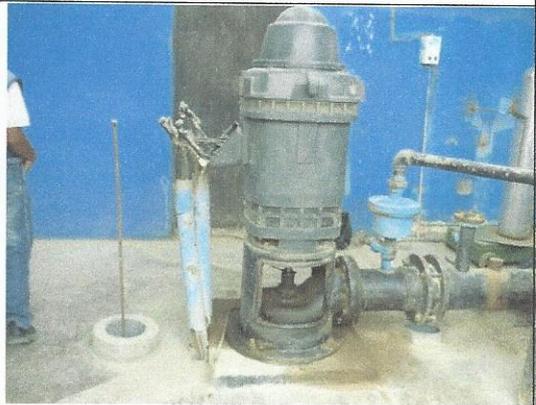
Foto N° 9
Bomba de eje vertical - Estación de Bombeo N°1 - Parcona

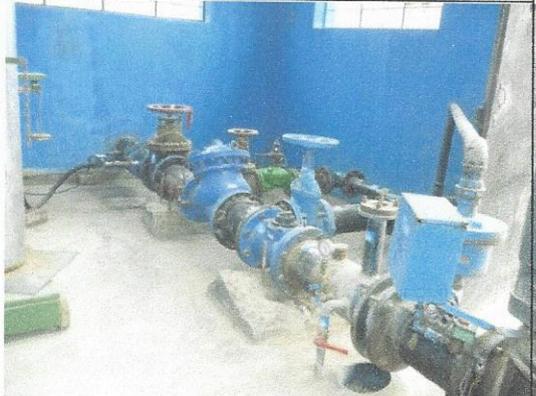
Foto N° 10
Árbol de distribución - Estación de Bombeo N°1 - Parcona

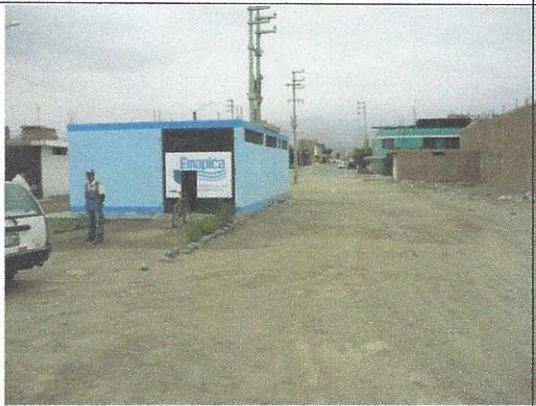
Foto N° 11
Pozo y EB N°2 - Parcona

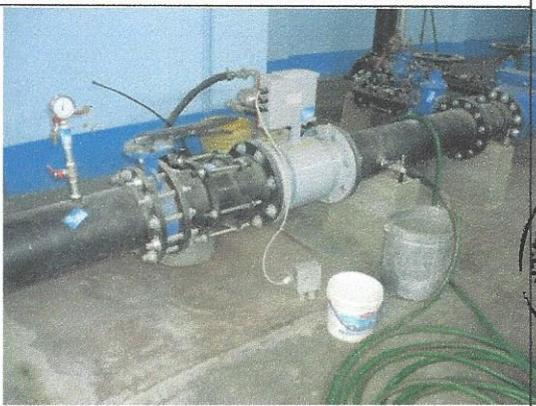
Foto N° 12
Árbol de distribución - Estación de Bombeo N°2 - Parcona

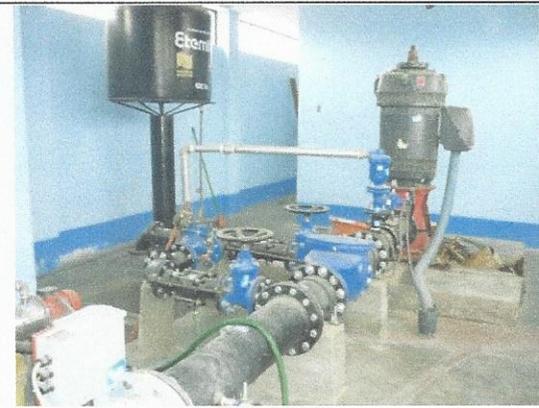
Foto N° 13
Bomba de eje vertical – Estación de bombeo N°2 - Parcona

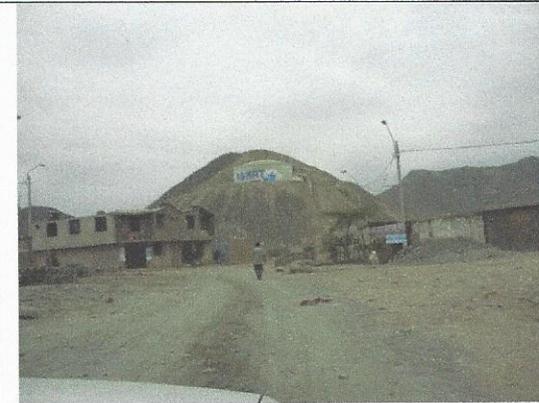
Foto N° 15
Reservorio apoyado - Parcona

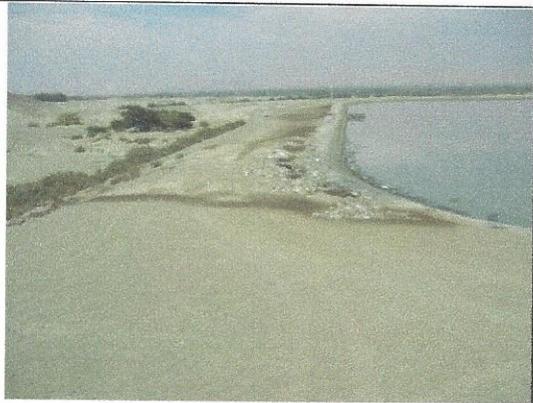
Foto N° 22
Ultima laguna y descarga de las aguas a zona agricola -Planta de Tratamiento de A.S. - Yaurilla- Parcona
