Dirección de Geología Ambiental y Riesgo Geológico
Opinión Técnica N° 01-2025

**INSPECCIÓN TÉCNICA EN EL TERRENO PROPUESTO PARA EL
REASENTAMIENTO DEL CENTRO POBLADO CARMEN PAMPA**

Departamento Ayacucho
Provincia Huanta
Distrito Llochegua

Marzo
2025

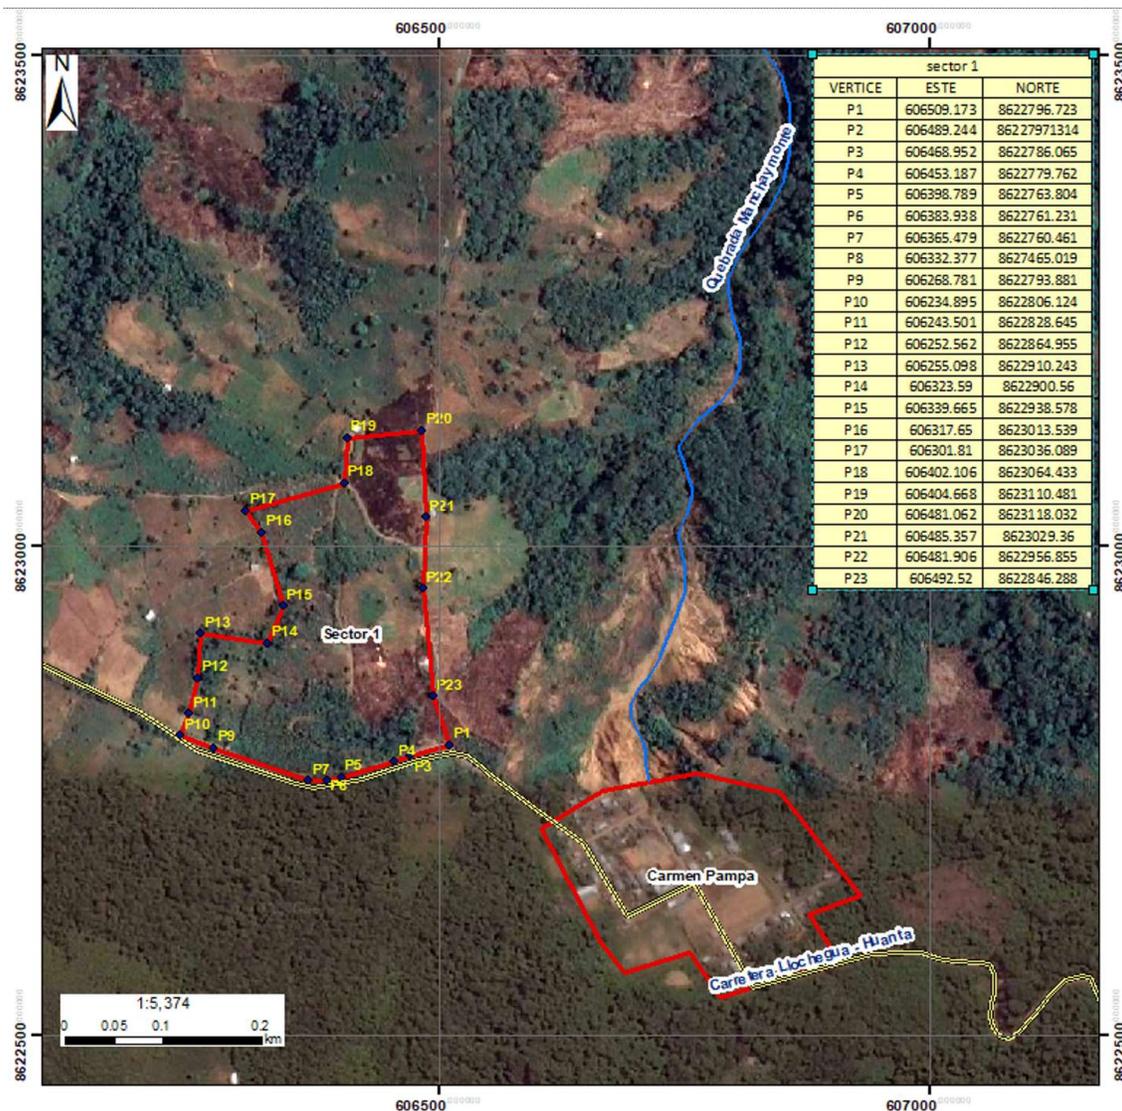
Figura 4. Muestra los vértices del sector 1.

Dado que la zona presenta antecedentes de inestabilidad y una alta susceptibilidad a procesos de remoción en masa, **se concluye que este sector es "NO APTO"** para el reasentamiento del centro poblado, debido a los peligros geológicos latentes.

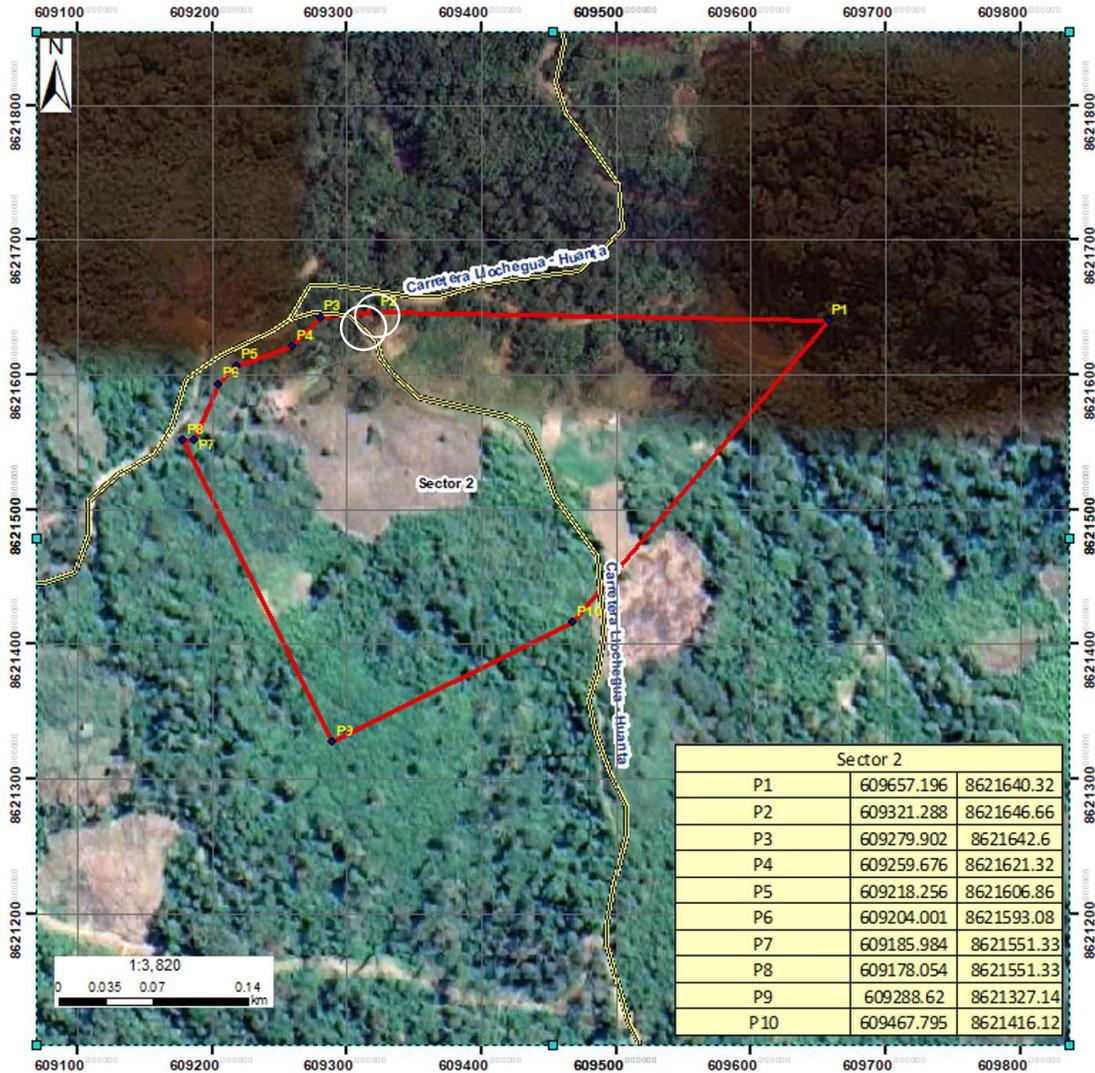
Figura 5. Muestra los vértices del sector 2.

- Dado que este sector presenta alta susceptibilidad a la inestabilidad, se concluye que el **Sector 2 es "No Apto" para el reasentamiento del centro poblado Carmen Pampa**, recomendándose la búsqueda de una zona con mejores condiciones de estabilidad geológica y geomorfológica.

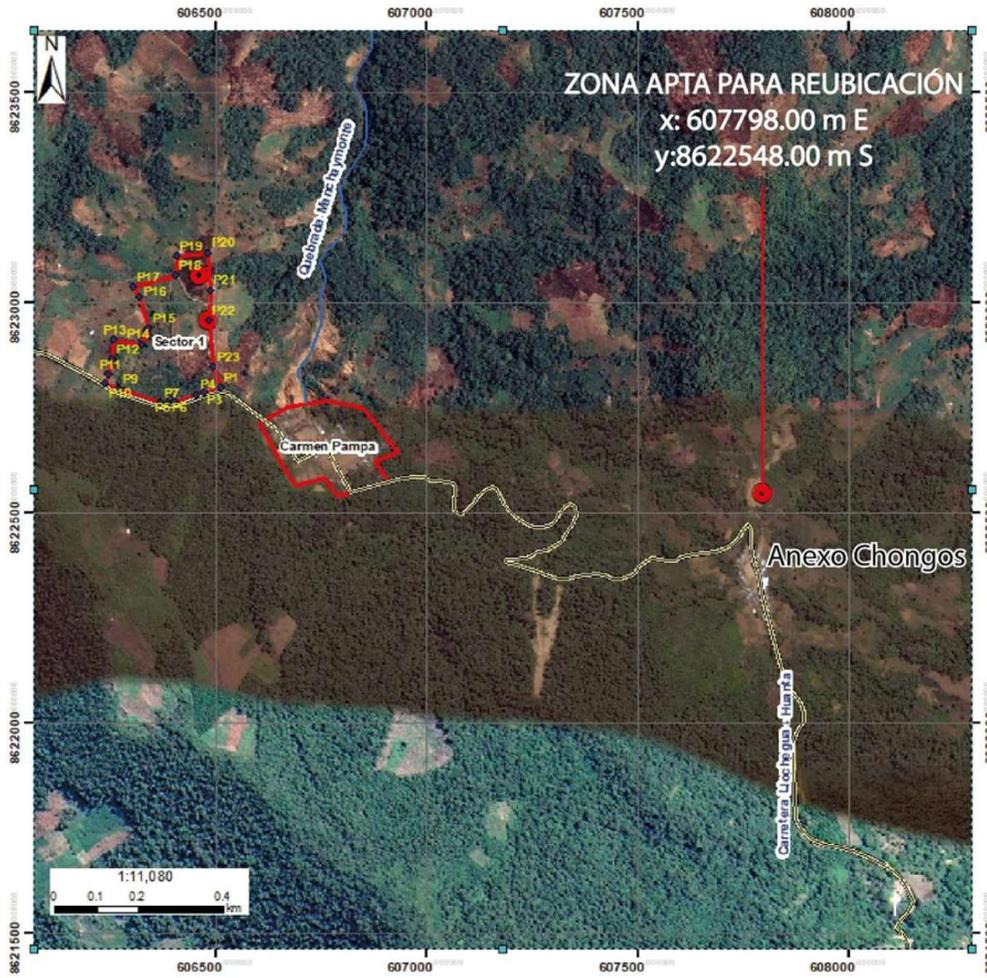
Figura 6. Ubicación del punto propuesto como APTO para el reasentamiento del centro poblado de Carmen Pampa.

3. Se propone que la zona de acogida para el reasentamiento, sea el sector Chongos. Para ese fin se debe diseñar un sistema de drenaje adecuado que minimice la infiltración de agua en el suelo, evitando así la saturación del suelo y posibles fallas geotécnicas.

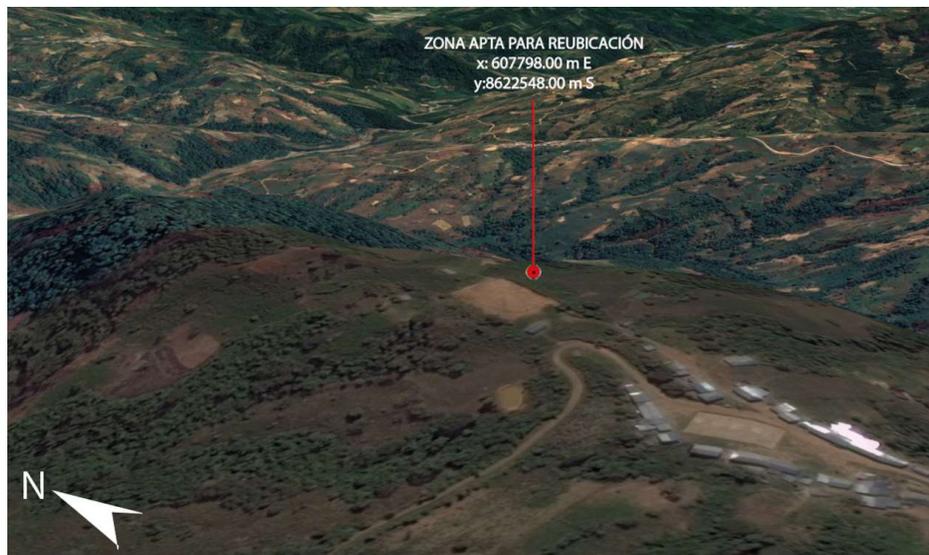
Figura 7. Vista satelital en perspectiva del punto propuesto como APTO para el reasentamiento del centro poblado de Carmen Pampa.

- Cima de la colina sedimentaria de areniscas (fotografía 6 y 7).
- La roca se encuentra medianamente a muy fracturada y moderadamente meteorizada (fotografía 8).
- Para su ocupación, se recomienda la implementación de un adecuado sistema de drenaje para evitar acumulación de agua y erosión del terreno.
- Ubicación en la cima de una colina, lo que reduce la susceptibilidad a procesos de erosión por escorrentías fuertes.
- Pendiente menor a 20°, lo que facilita la estabilidad del suelo y la construcción de viviendas.
- En las laderas y la cima no se identificaron signos de deslizamientos activos o inactivos que puedan representar un riesgo.
