Dirección de Geología Ambiental y Riesgo Geológico
Opinión Técnica N° 05-2025

ESTADO ACTUAL DEL CERRO PARIÁ-SECTOR RÍO BLANCO

Departamento Lima
Provincia Huarochiri
Distrito Chicla

Junio
2025

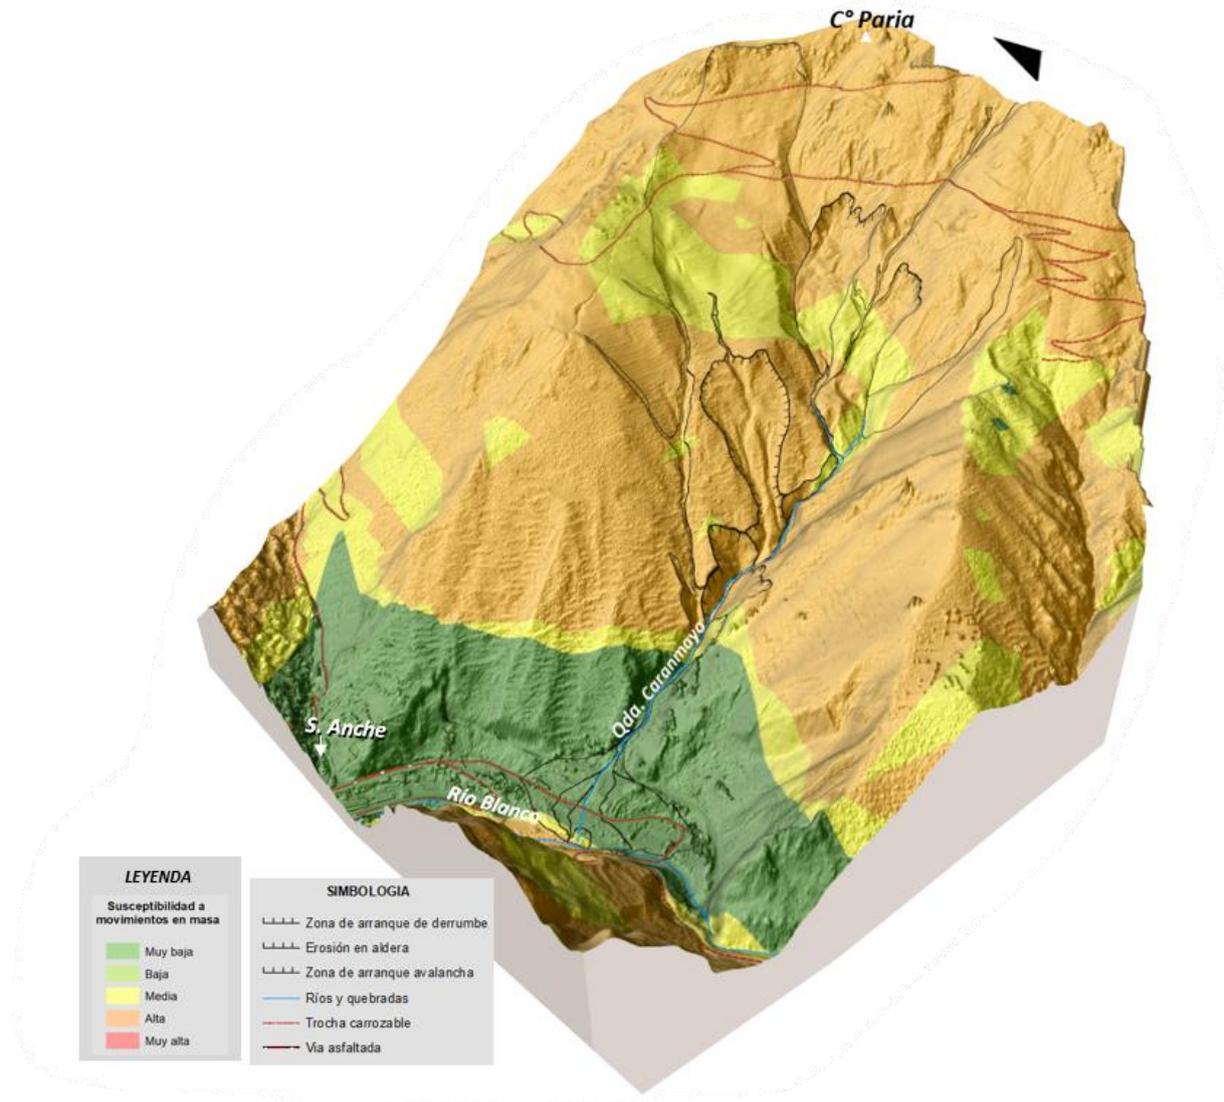
Figura 2. Mapa de susceptibilidad a movimiento en masa de la quebrada Caranmayo, sector Río Blanco. Fuente; Luque, 2020. DEM proporcionada por el GORE Lima.

- 3.3. Boletín N° 38, Serie C, Geodinámica e Ingeniería Geológica: “Peligro geológico en la región Lima” (Luque *et al.*, 2020). De acuerdo al mapa regional de susceptibilidad por movimientos en masa, a escala 1:250 000, se evidencia que la parte alta de la quebrada Caramayo presenta susceptibilidad Alta (figura 2). La parte media baja de la quebrada presenta media a baja susceptibilidad a movimientos en masa *Entendiéndose, la susceptibilidad a movimientos en masa, como la propensión que tiene una determinada zona a ser afectada por un determinado proceso geológico (movimiento en masa), expresado en grados cualitativos y relativos.*

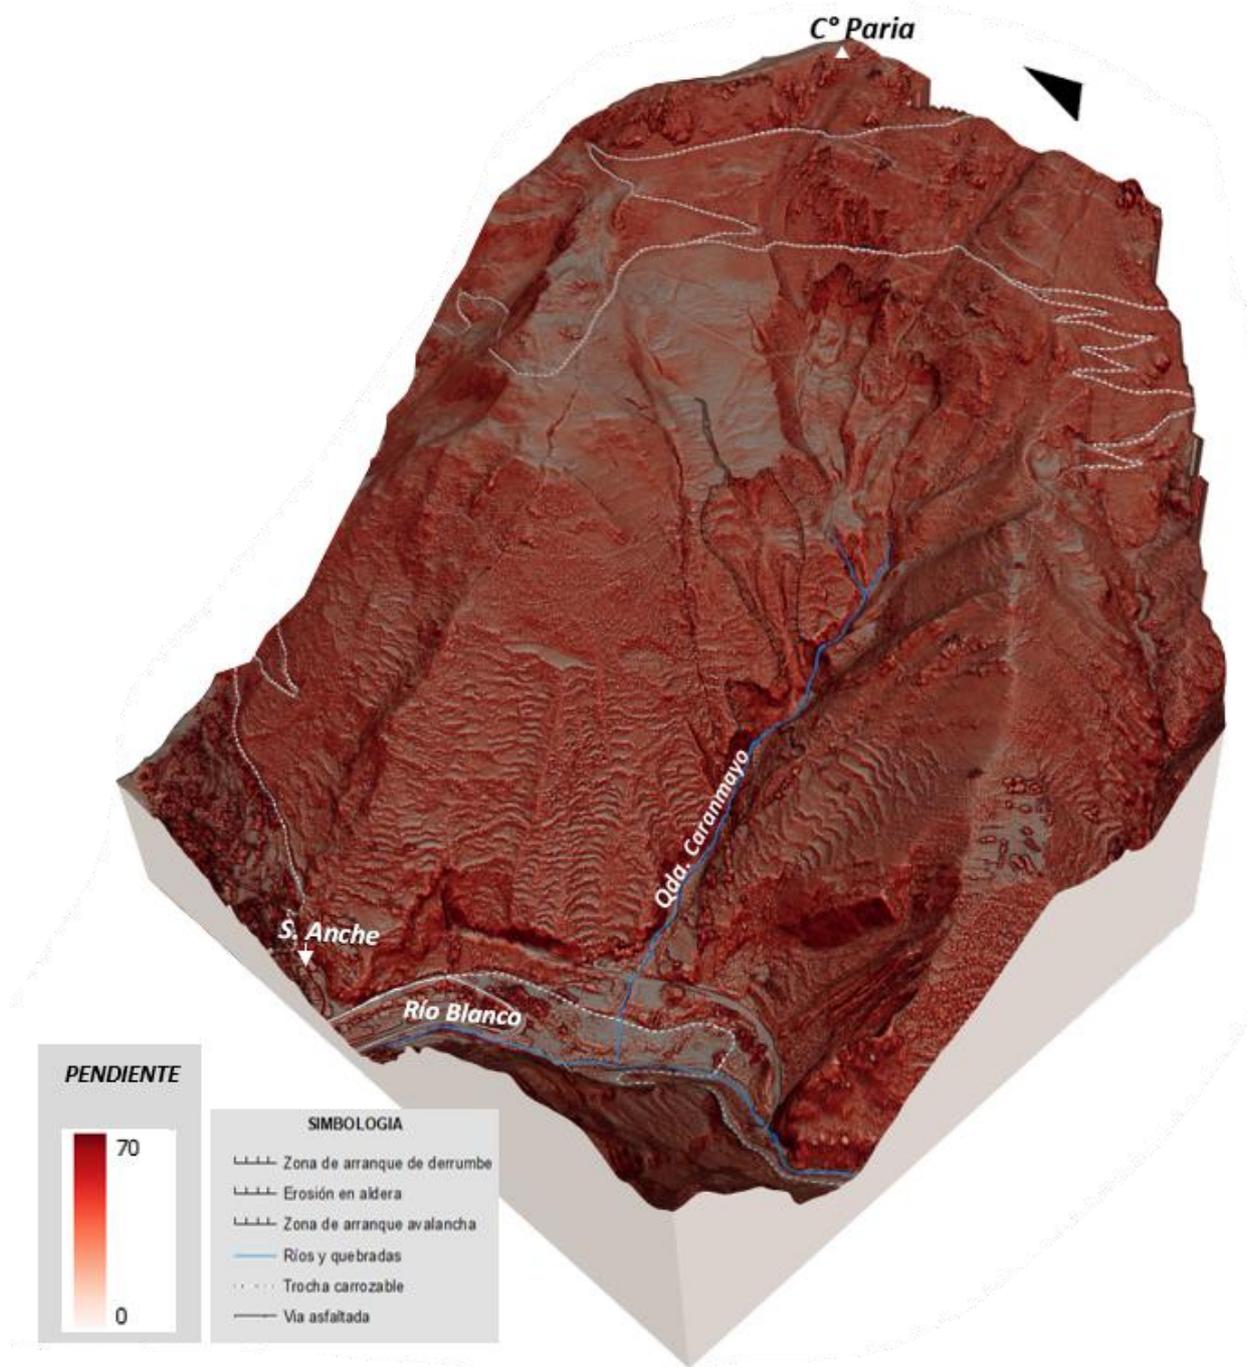
Figura 5. Block diagrama del rango de pendientes del área evaluada. DEM proporcionada por el GORE Lima.

La ladera suroeste del cerro Paria presenta pendientes que varían de 1° hasta > 45°. Las pendientes más pronunciadas han favorecido la ocurrencia de deslizamientos y derrumbes en la zona de estudio (figura 5).

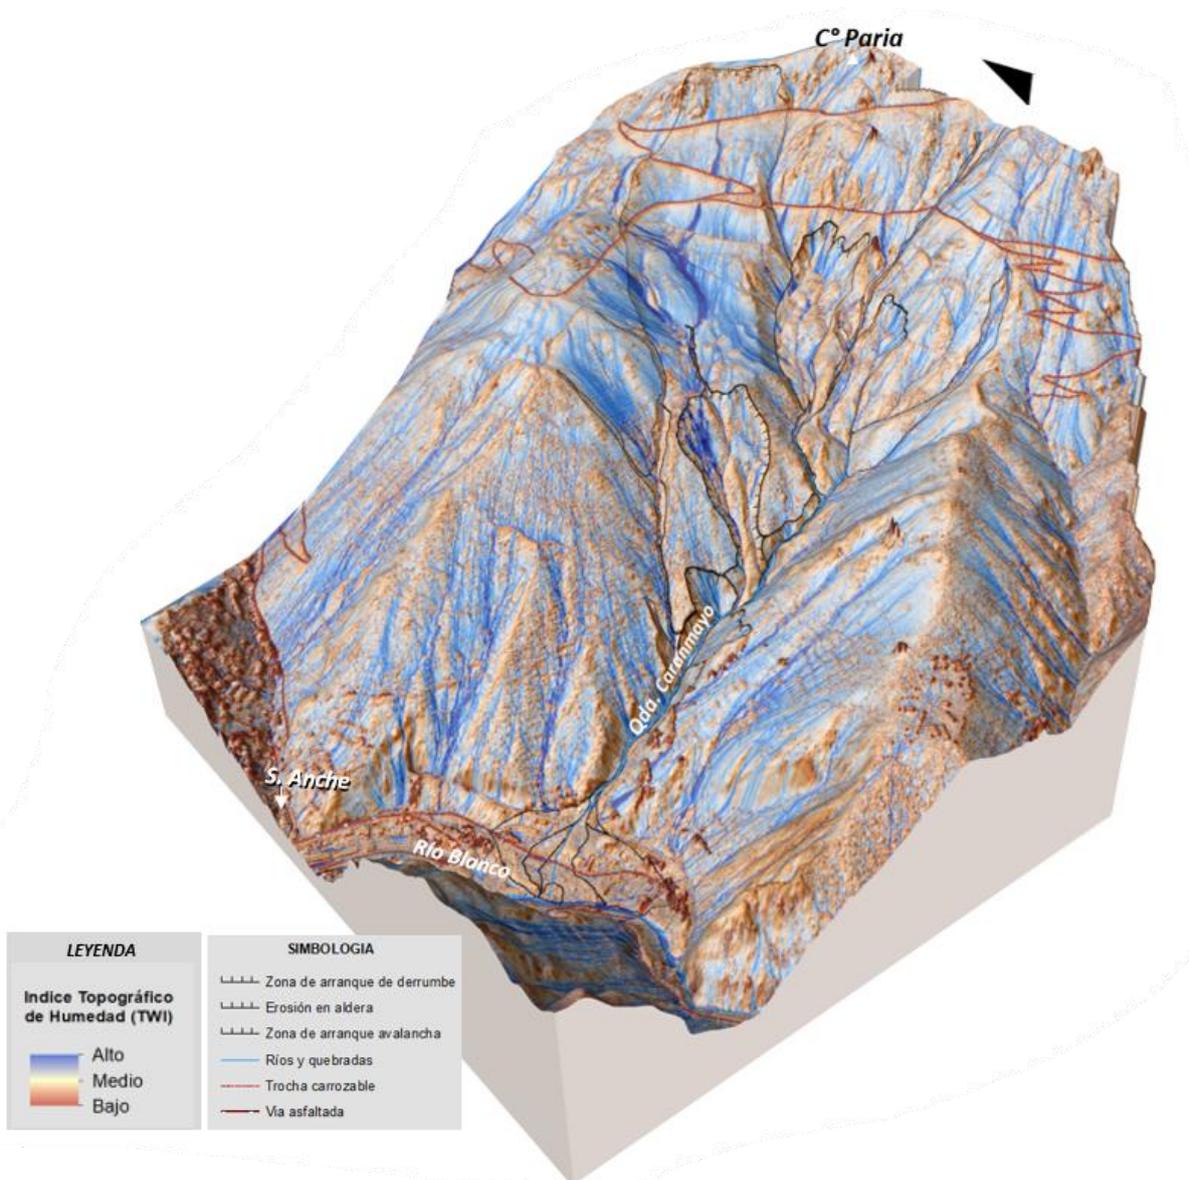
Figura 6. Mapa de Índice topográfico de Humedad (TWI) en el sector Río Blanco. DEM proporcionada por el GORE Lima.

En el cuerpo de la avalancha (en estado inactivo-latente), ubicado en la margen derecha de la quebrada Caranmayo, se observa una mayor incidencia de flujos de agua, evidenciada en líneas de color azul en la figura 6, lo cual indica saturación hídrica del terreno. Asimismo, en toda el área de estudio, especialmente en las zonas más erosionadas como cárcavas y drenajes naturales, se identifica la presencia activa de escurrimiento superficial. La presencia de agua en el terreno constituye un factor determinante en la ocurrencia de movimientos en masa, al reducir la resistencia al corte de los materiales y aumentar la presión de poros, favoreciendo así la inestabilidad del talud.
