# INSTITUTO NACIONAL DE DEFENSA CIVIL

## ***LEVANTAMIENTO DE INFORMACIÓN SOBRE LOS PRINCIPALES SECTORES VULNERABLES ANTE INUNDACIÓN EN LA CIUDAD DE SULLANA - PIURA***

*Lima, Mayo 2015*

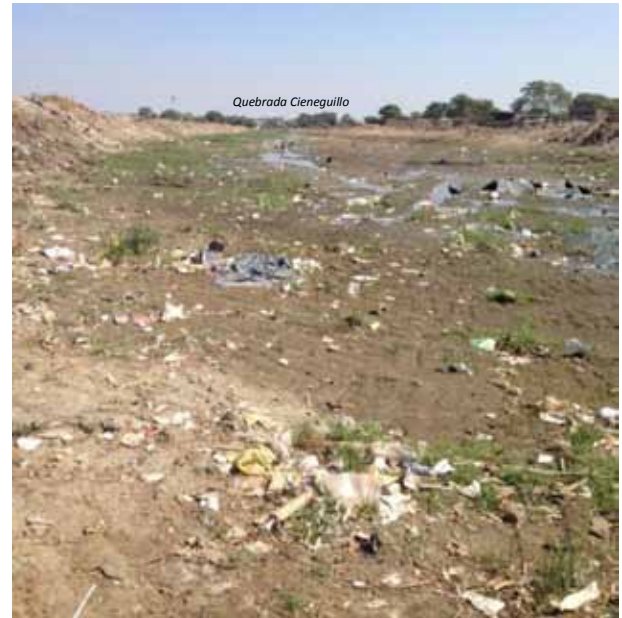
**FOTO 1:**

- Zona intermedia en la Quebrada Cieneguillo, se encuentra atravesada por la carretera Sullana - Tambo Grande.
- Hacia la carretera se observan grandes lotes cercados, aparentemente se usan para almacenar mercancía.
- Predominan las viviendas precarias, construidas en esteras y carrizo, con techos de calamina.
- Existen también pequeños lotes cercados con esteras que no se encuentran ocupados, sin embargo han sido contados en el cálculo de viviendas expuestas.
- Los funcionarios municipales señalan que hacia la zona media de la quebrada el cauce ha sido limpiado, por estar invadido por carrizo, basura y desmonte.
- A pesar de la limpieza la zona el cauce se encuentra cubierto de residuos sólidos, desmonte y vegetación creciendo de manera incipiente. S
- Presencia de aves carroñeras en el cauce.
- Se observa ocupación urbana hacia la margen derecha.

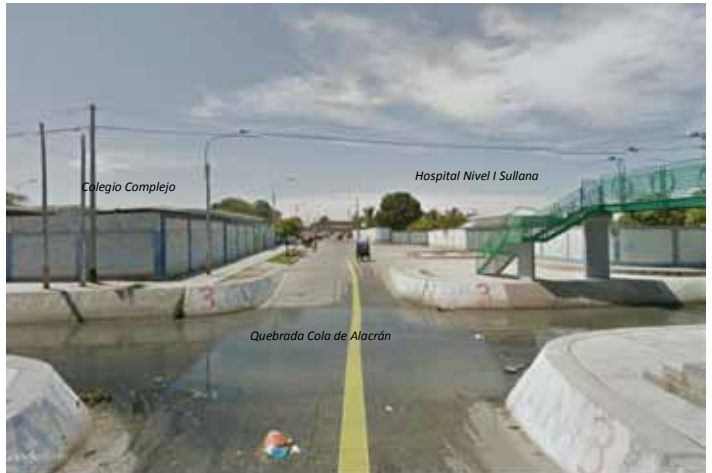
**FOTO 1:**

- A lo largo de todo el **canal vía** existe un nivel de riesgo alto ante inundación, para ambas márgenes, sin embargo hay algunos puntos donde la vulnerabilidad es mayor.

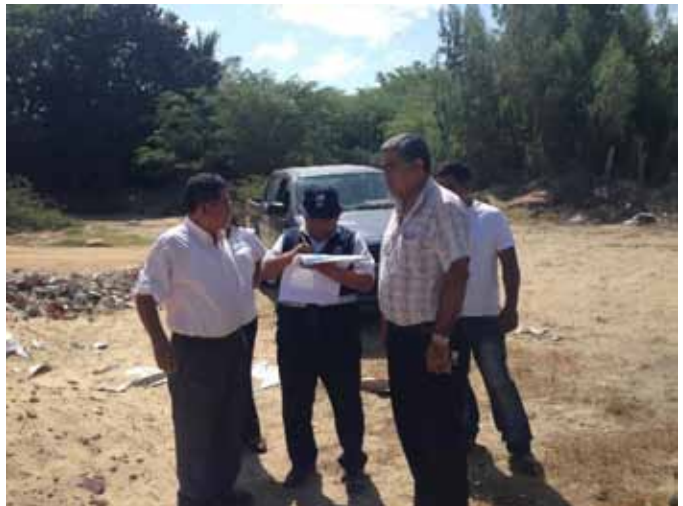
**FOTO 1:**

- Zona conocida como la Qda. Cola de Alacrán
- La imagen satélite muestra ocupación en proceso de consolidación; sin embargo, a la fecha, la ocupación en la zona es mucho mayor a la observada en la imagen.
- La Qda. Cola de Alacrán no presenta estructura alguna que lo canalice, más allá de su barrera natural.
- En su recorrido realiza quiebres abruptos, aprox. 90°, incrementando la vulnerabilidad de ciertos sectores.
- El suelo se caracteriza por ser principalmente arenoso, con riesgo de ocurrir licuefacción.
- Existe presencia de comercios tipo restaurantes.
- Hacia el sur de la zona existen tierras agrícolas.

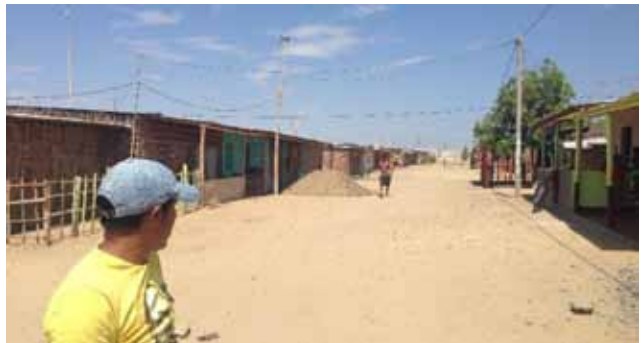
**FOTO 1:**

- Este terreno es propiedad del Instituto Peruano del Deporte (IPD), habiéndose planificado la construcción de un estadio en dicho terreno.
- Hace 4 años atrás fue invadido de manera imprevista.
- Si bien, las construcciones son de materiales precarios como esteras, calamina y madera; las viviendas ya cuentan con fluido eléctrico.
- Se encuentran en riesgo de inundación por encontrarse en un terreno que presenta depresión respecto a las áreas circundantes. Este podría inundarse en época de lluvias
- El terreno presenta un nivel de cota mucho menor que las avenidas: Av. La Perla del Chira, Av. Carlos Augusto Salaverry y Av. Los Medanos.
- La zona no presenta calles pavimentadas.
- El suelo es arenoso.

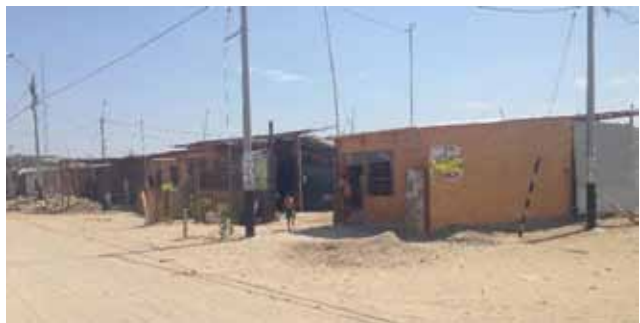
**FOTO:**

- Localizada en la zona delantera del campamento Primavera, del proyecto especial Chira – Piura.
- Área de expansión urbana, ha sido ocupada informalmente.
- Presenta también cotas menores respecto a la Av. Los Medanos, en época de lluvias se ven afectada por escurrimientos de aguas pluviales y estancamiento.
- Se observa que las viviendas van cambiando sus materiales de construcción por materiales de mayor duración, iniciándose así la consolidación de la ocupación.
- Las viviendas tienen conexiones eléctricas, pero no presentan servicio de agua y desagüe.
- Además de ello la zona se ha visto afectada por incendios, debido al material precario en las viviendas y uso de cocinas a leña

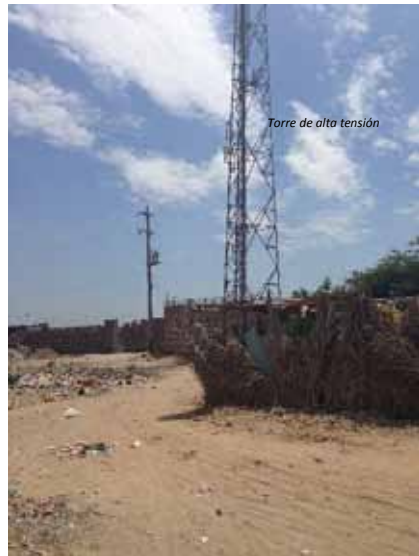
**FOTO 1:**

-Sector corresponde a la periferia Este de la ciudad. -  
 -Abarca los Asentamientos Humanos de Santiago Zapata Silva, en los sectores A y B  
 -Este sector se encuentra en riesgo debido al probable rebose de la Qda. Boquerón Núñez y la Qda. Bellavista.  
 -La Qda. El Boquerón es un canal formado debido al desvío de la Qda. Bellavista a través de la construcción de un dique de defensa.  
 -En su desembocadura el canal presenta actualmente una profundidad de 30 m. y 100 m. de ancho aprox.  
 -No se descarta que, ante un nuevo evento El Niño, la Qda. Bellavista vuelva a activarse.  
 El sector se caracteriza por presentar ocupaciones informales, con viviendas construidas en material precario  
 -Las viviendas tienen conexiones eléctricas, pero carecen, en su mayoría de servicios de agua y desagüe.

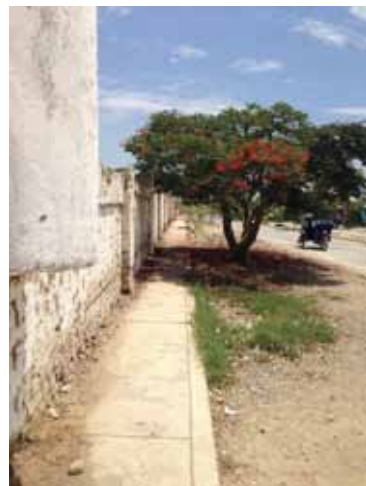
**FOTO 1:**

- Este sector ha sido afectado en eventos de El Niño de años anteriores, debido a la escorrentía de aguas pluviales.
- Actualmente presenta urbanización consolidada, con viviendas entre 1 a 2 niveles, algunas construidas en materiales precarios.
- El sector cuenta con todos los servicios de agua, desagüe, alumbrado público y conexiones eléctricas domiciliarias.
- Sin embargo se han realizado obras de mitigación, elevando la altura de las calles para evitar el estancamiento de aguas y el paso de la escorrentía. En la práctica, este tipo de intervención no soluciona el problema, final, sólo lo traslada hacia otros sectores

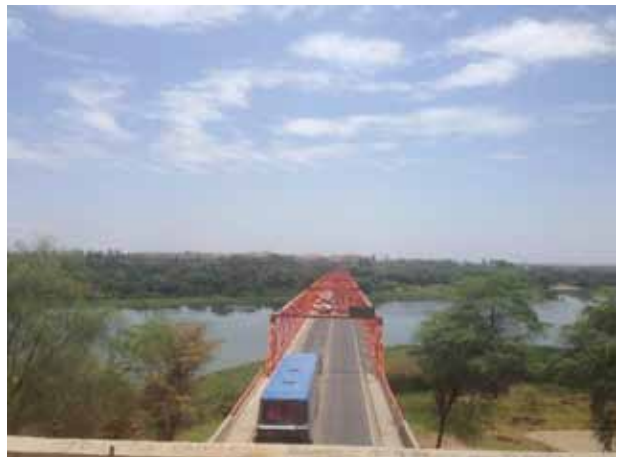
**FOTO 1:**

-Sector localizado hacia el lado izquierdo del puente Sullana. Riesgo por inundación, debido a escorrentía de aguas pluviales y también por erosión hídrica hacia la zona del acantilado.  
 -Los lotes de los terrenos son amplios, las viviendas están construidas en ladrillo y concreto, cuyas alturas máximas alcanzan entre dos y tres pisos.

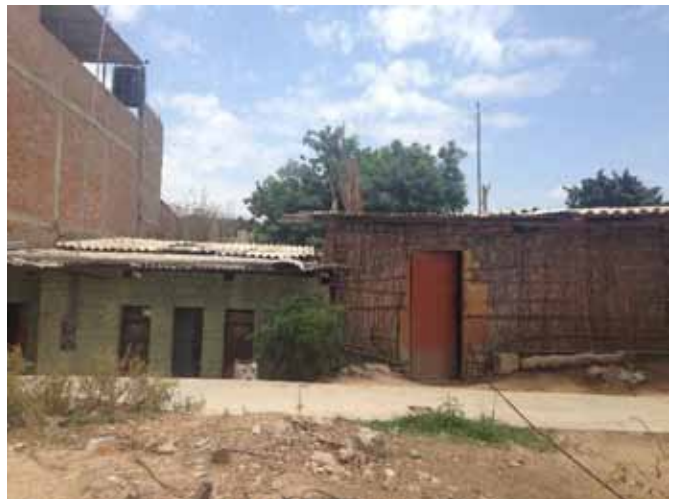
**FOTO 1:**

-Sector localizado en el Asentamiento Humano Luis Sánchez Cerro. Las viviendas fueron seriamente afectadas por el desborde de las aguas de la Qda. Cola de Alacrán. Posteriormente se iniciaron obras dirigidas a elevar la cota de altura de dichas calles.

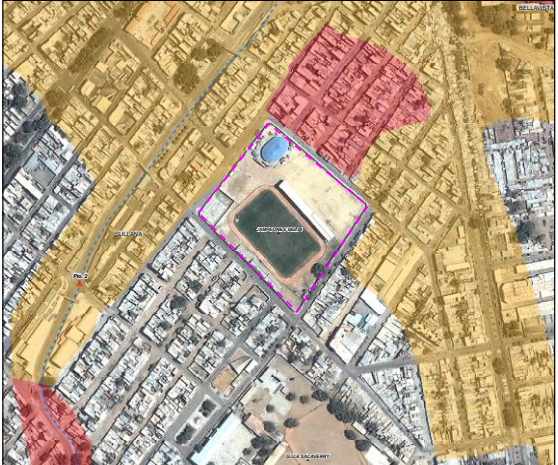
09	COMPLEJO DEPORTIVO	CAMPEONES DEL 36	<p>-Debido a la construcción de la tribuna se ha reducido el área utilizable</p> <p>-Actualmente sólo cuenta con área de la cancha de fútbol de 100 X 50m aprox.</p>

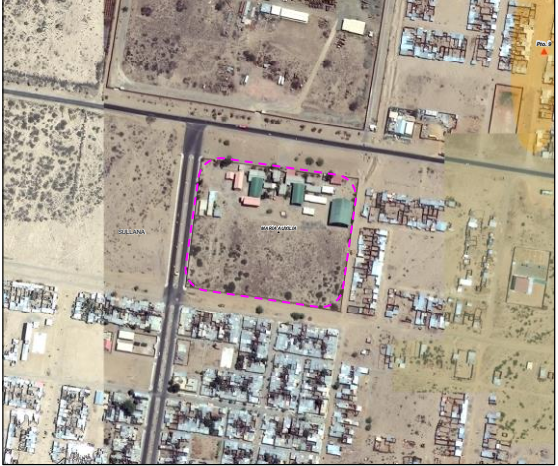
10	INSTITUCIÓN EDUCATIVA PÚBLICA	MARÍA AUXILIADORA	<p>-Cuenta con tanque elevado</p> <p>-Parte posterior puede ser usado como almacén.</p>

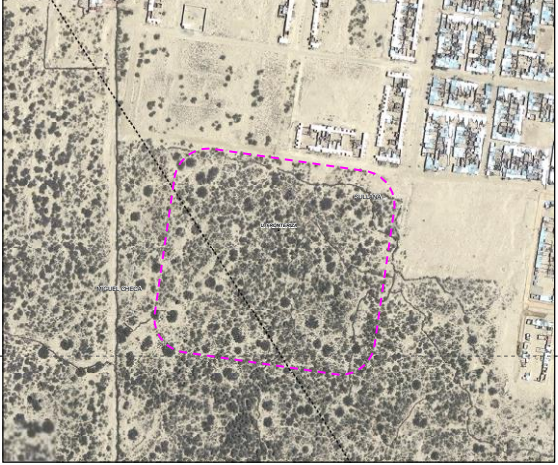
11	UNIVERSIDAD	UNIVERSIDAD NACIONAL DE FRONTERA	<p>-A inicios del año 2015 el área libre en la Universidad de frontera era aprox. 12.6 hectáreas.</p>

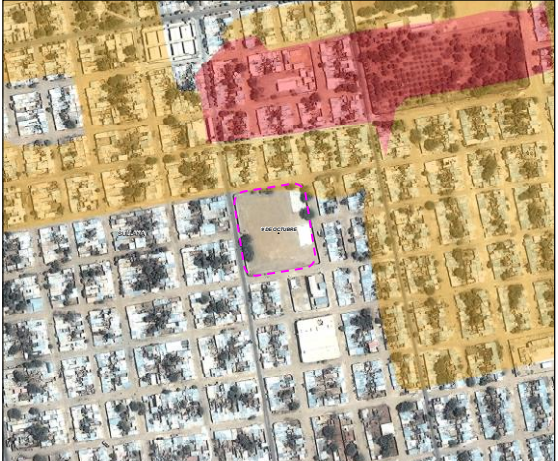
12	COMPLEJO DEPORTIVO	9 DE OCTUBRE	<ul style="list-style-type: none"> <li>-Cuenta con tanque elevado</li> <li>-Cuenta con redes de agua y desagüe</li> <li>- Área libre de 3548m<sup>2</sup> (0.35 HA)</li> </ul>

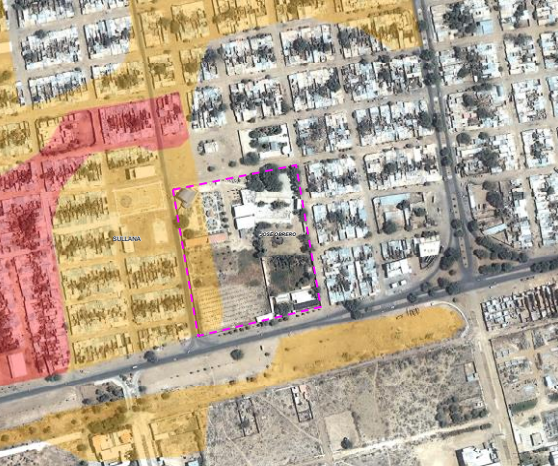
13	INSTITUCIÓN EDUCATIVA PÚBLICA	JOSÉ OBRERO	<ul style="list-style-type: none"> <li>-Sólo podría albergar a 80 familias aprox.</li> <li>-Cuenta con tanque elevado.</li> <li>-Cuenta con redes de agua y desagüe.</li> </ul>

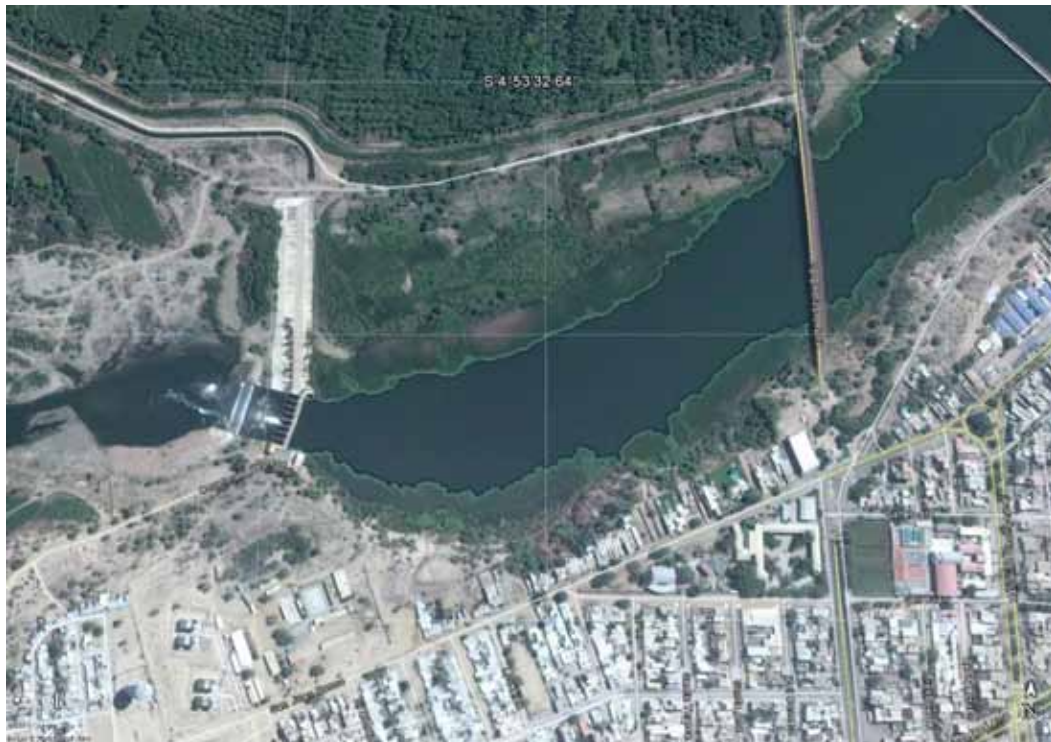
Fig. 3: Vista Satelital del Río Chira y la zona del Barraje, dentro de la ciudad de Sullana

Otro elemento que viene generando impacto ambiental en el río Chira es la presencia del Barraje existente en el río Chira. Este fue construido para elevar el nivel de las aguas, con el objetivo de derivar aguas para el riego. En la práctica este barraje el flujo normal de las aguas, impidiendo la correcta oxigenación y elevando el nivel de la carga orgánica.
