DIRECCIÓN DE PREPARACIÓN CEPIG

INFORME DE EVALUACIÓN PARA LA REUBICACIÓN TEMPORAL DE LA POBLACIÓN DAMNIFICADA Y AFECTADA DE LA LOCALIDAD DE SOCOSBAMBA

MAYO, 2015

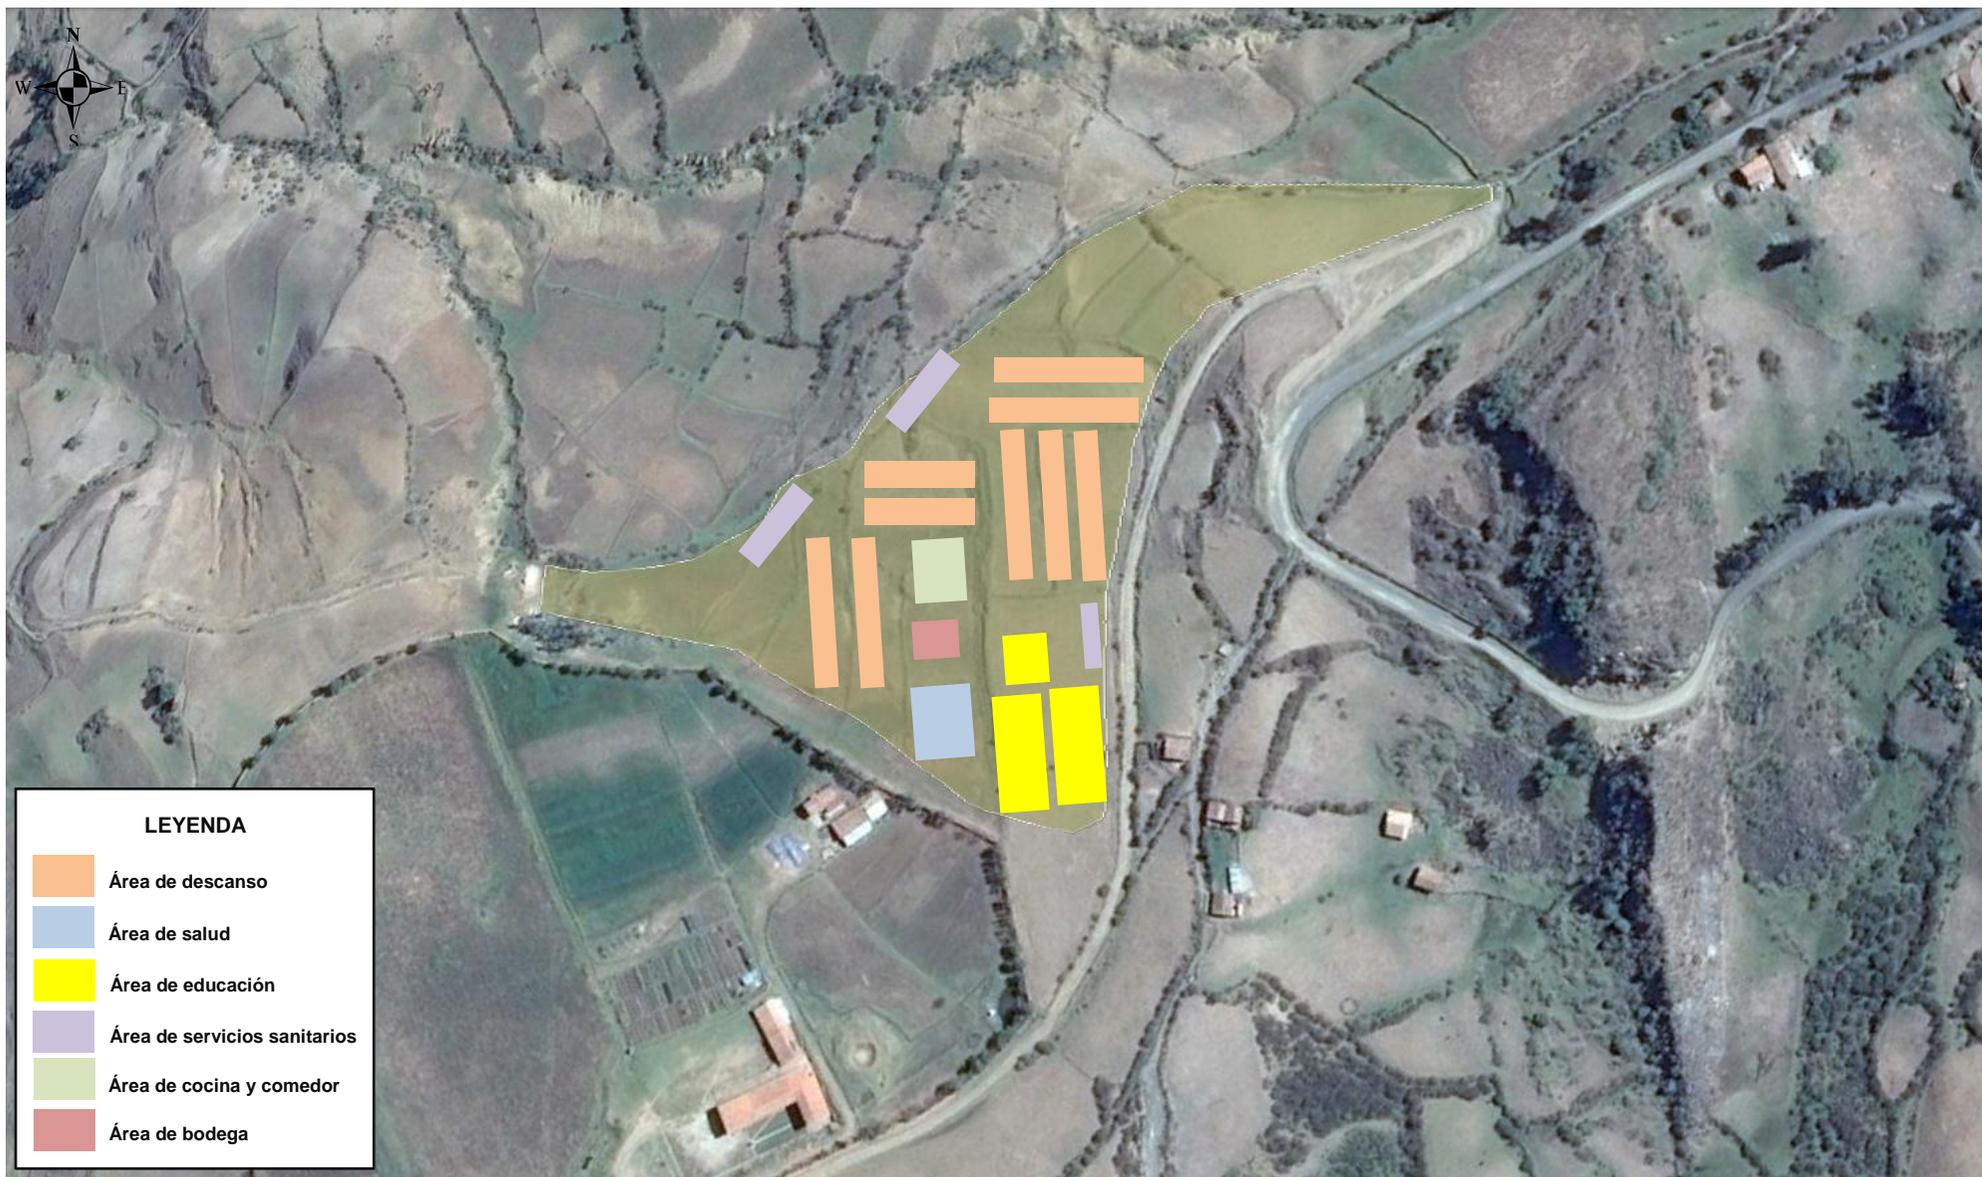
CROQUIS DE DISTRIBUCIÓN EN EL ÁREA PROPUESTA PARA LA REUBICACIÓN TEMPORAL

Mapa N° 02 Se observa el área de afectación y la zona donde podría realizarse la reubicación temporal.
