Informe Técnico N° A6714

INSPECCIÓN GEOLÓGICA EN EL SECTOR BANDA DE SHILCAYO

Región y Provincia de San Martín
Distrito Banda de Shilcayo

JUNIO 2016

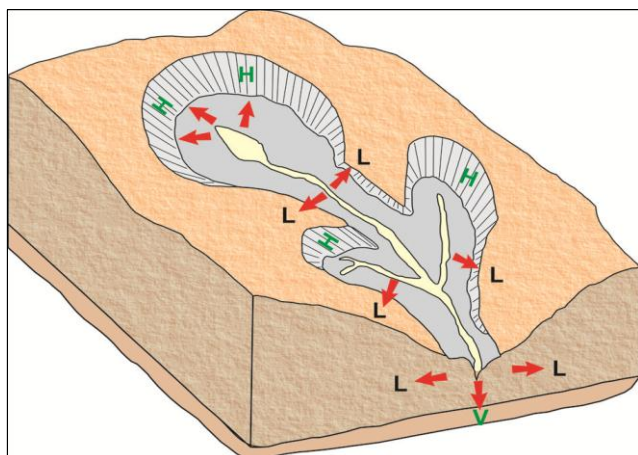
Se manifiesta a manera de surcos y cárcavas en los terrenos. Comienza con canales muy delgados que a medida que persiste la erosión, pueden profundizarse a decenas de metros (figura 2). La erosión está relacionada al proceso de escorrentía o arroyada. Normalmente la arroyada posee una profundidad pequeña, pocas veces superior a un centímetro. A partir de allí y con ayuda de la lluvia las partículas se movilizan en el sentido de la máxima pendiente y producen una excavación que tiende a aumentar con la velocidad de la erosión.

Figura 2. Forma como se manifiesta la erosión de laderas en una ladera de montaña. H: erosión de cabecera, L: erosión lateral y V: erosión vertical.

La Banda del Shilcayo, se encuentra asentada sobre una planicie donde se identifican procesos de erosión de laderas, tipo cárcavas; el socavamiento llega a una profundidad vertical de 12 m. y amplitudes de hasta 50 m. Tiene avance retrogresivo. Este avance retrogresivo puede afectar las viviendas y vías de acceso ubicadas en el borde.

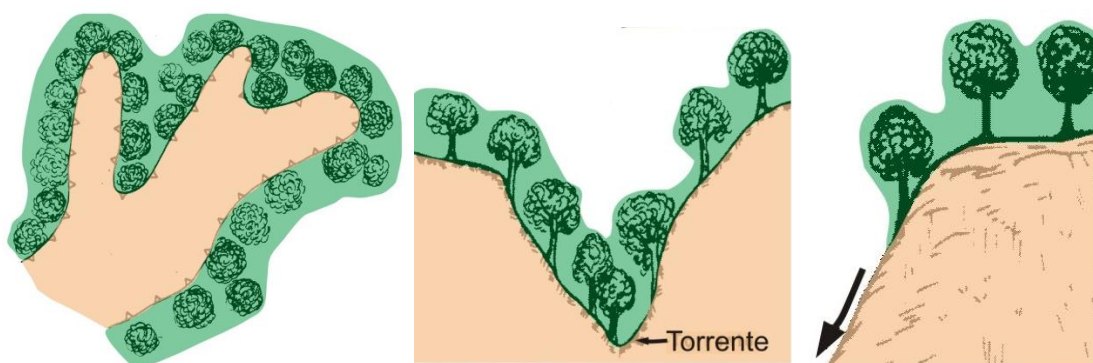
Figura 8. Obras de forestación en zonas de cárcavamiento.

- Eliminar los desagües de las viviendas, que viertan directamente sus aguas al borde del acantilado. Mejorar el sistema de drenaje.
- Reforestar las laderas de la quebrada “Choclino” (figura 8), con trabajos que propicien el crecimiento de bosques ribereños con especies nativas de raíces profundas, para que con el tiempo ayude a estabilizar al terreno.

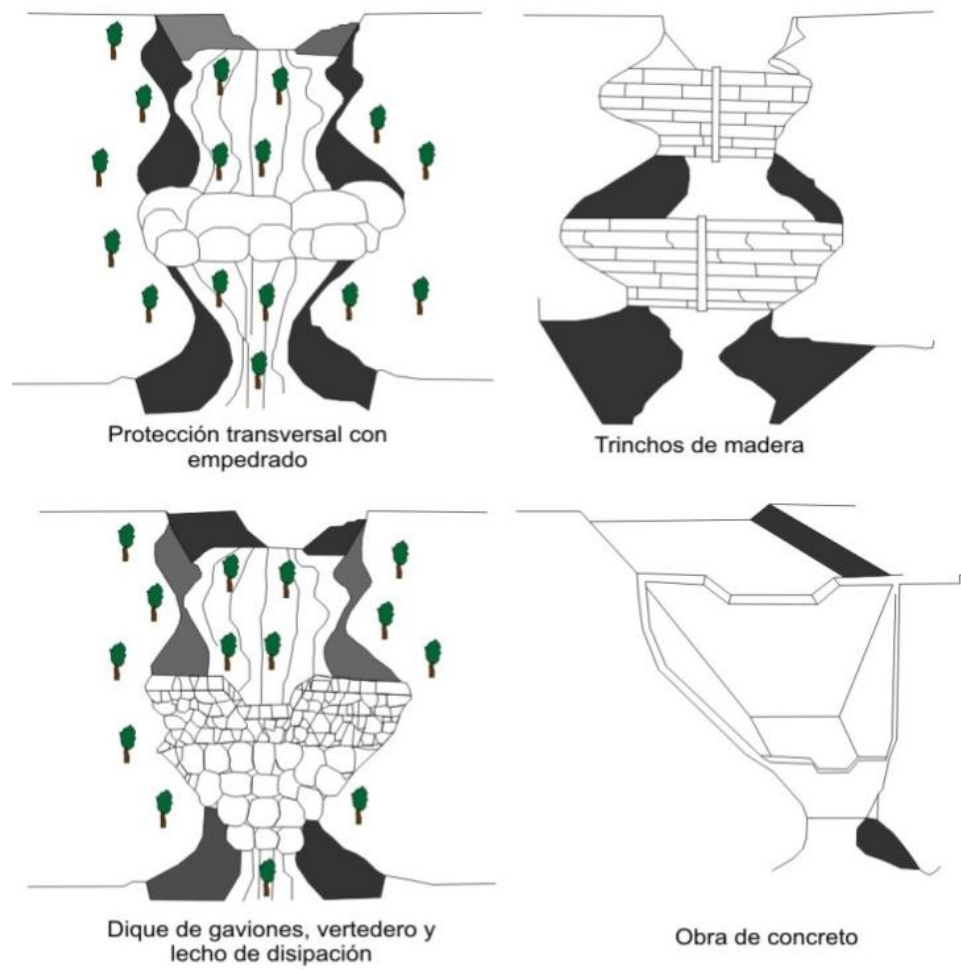
Figura 9. Obras hidráulicas transversales para cárcavas, fijación de sedimentos y protección de desaguaderos naturales (Tomado de Instituto Nacional de Vías-Colombia-1998).

- Construcción de barrera, rellenos y cortacorrientes. Construir obras complementarias hidráulicas y control, mediante diques transversales como trinchos de madera, de enrocado o gaviones (figura 9). El objetivo de estas medidas, es disminuir la energía del agua, retener sedimentos para estabilizar la cárcava y proceder a sembrar vegetación.
