**Informe Técnico N° A7635**

# **EVALUACIÓN DE PELIGROS GEOLÓGICOS Y GEOHIDROLÓGICOS EN LOS AA.HHS. LAS PALMERAS Y CAMPO SANTO, Y CANAL VÍA LAS LOMAS**

Departamento: Piura

Distrito: Las Lomas

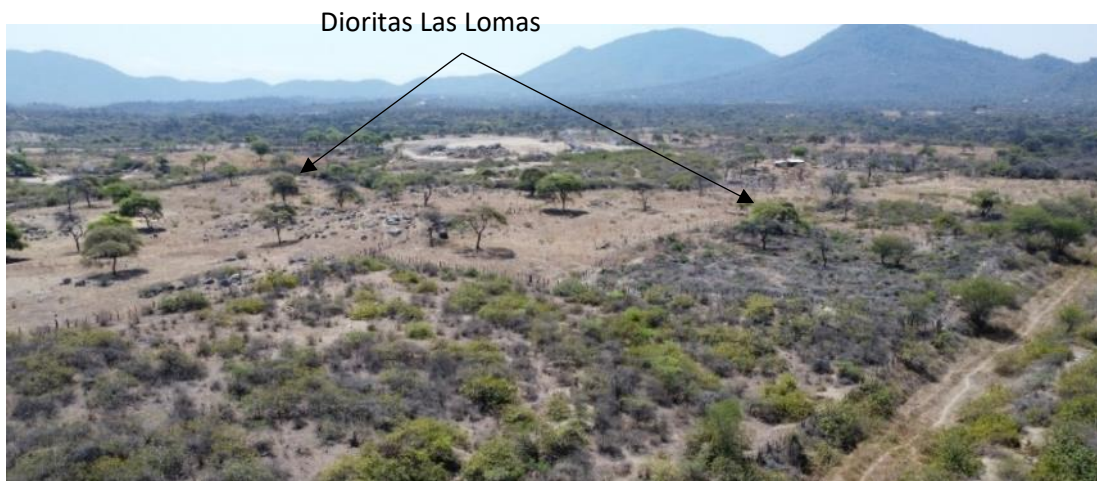
Son cuerpos de rocas ígneas intrusivas conformadas por dioritas de grano medio, contiene plagioclasa, cuarzo y anfíboles lo que brinda un aspecto blanquecino a gris a las áreas evaluadas. Estos afloramientos se ubican en las inmediaciones del centro poblado Las Lomas de sur a norte, encontrándose rocas medianamente fracturadas y altamente meteorizadas (figura 3).

**Figura 3.** Afloramientos de dioritas al norte del sector Campo Santo.

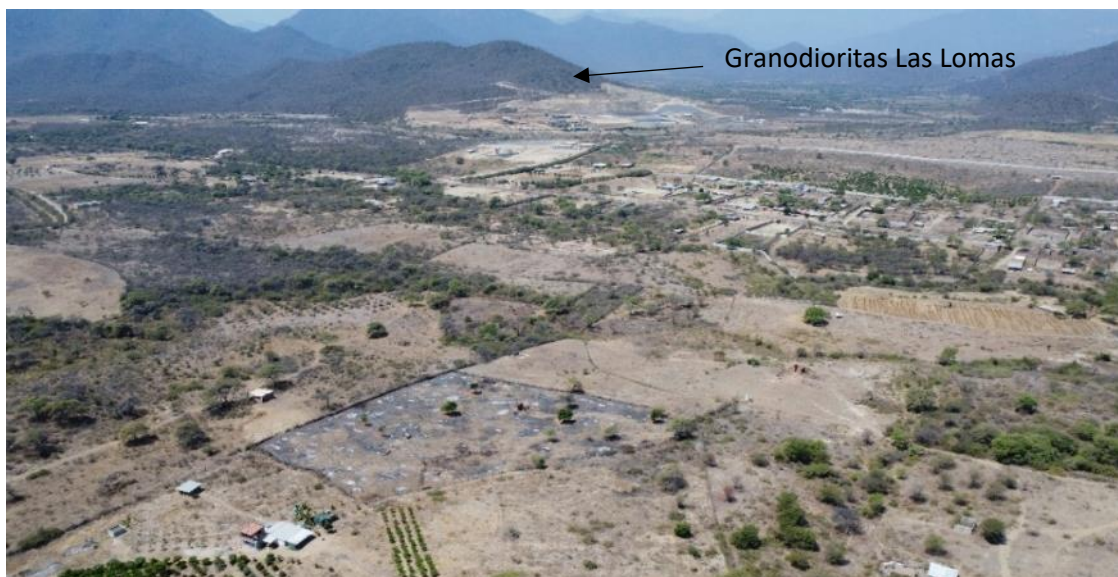
Hacia el este de la zona de evaluación, se observan afloramientos conformados por granodioritas (Ks-II1-gd) con presencia de plagioclasas y cuarzo. La roca se encuentra altamente meteorizada medianamente fracturadas (figura 4).

**Figura 4.** Afloramientos de granodioritas a este y norte de Las Lomas.

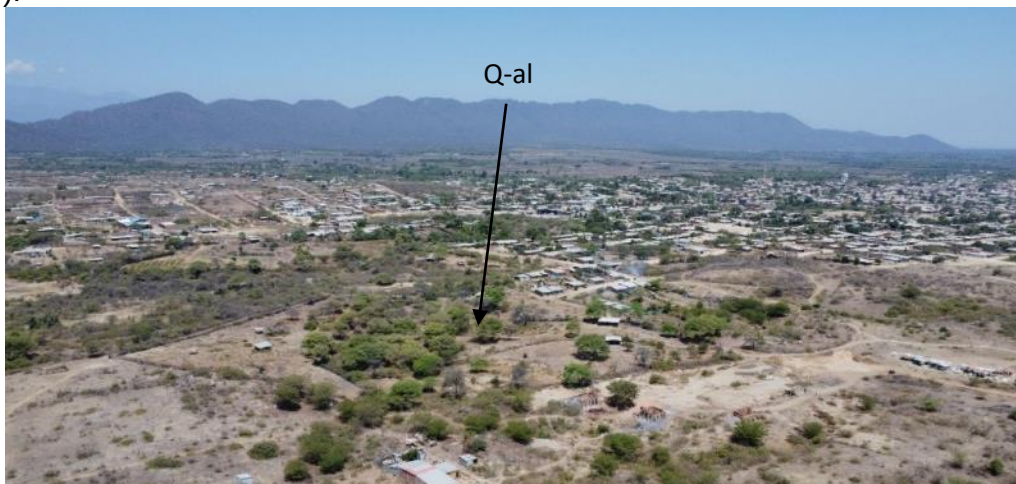
Son acumulaciones sucesivas y alternadas de materiales de origen aluvial, conformada por arenas y gravas transportadas por corrientes de ríos a grandes distancias en el fondo de los valles y distribuidos en forma de terrazas y planicies de inundación. Este tipo de depósitos se encuentran compactos y son afectados por erosión ante incrementos de caudales en temporada de lluvias extraordinaria (figura 6).

**Figura 6.** Depósitos aluviales en las inmediaciones del Canal Vía Las Lomas.

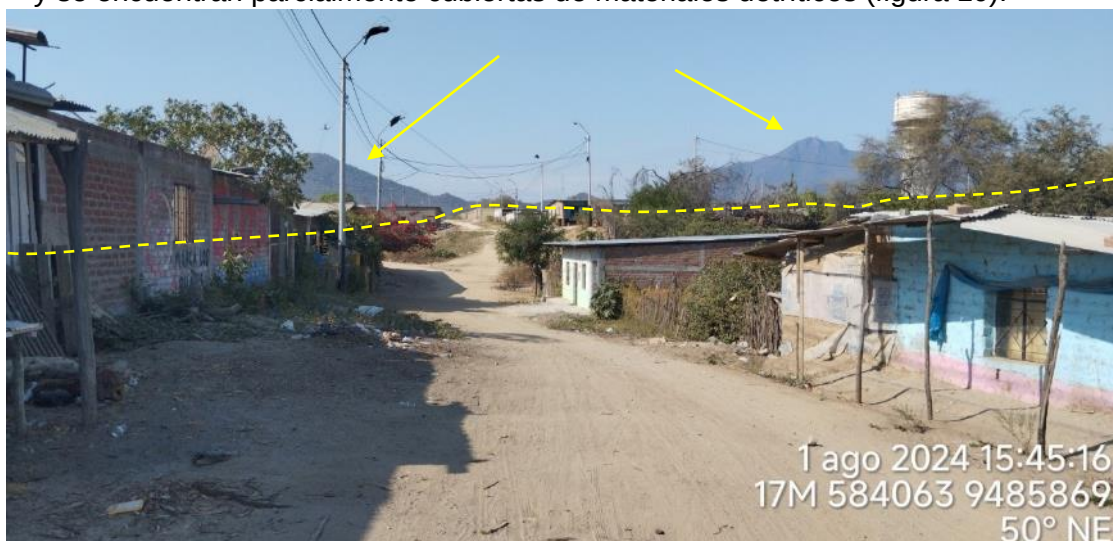
**Subunidad de colina y lomada en roca intrusiva (RCL-ri):** Esta geoforma están conformadas por rocas intrusivas, se ubican al este del AA.HH. Las Palmeras (figura 9)., están expuestas a procesos de erosión, se encuentran disectados por quebradas por donde se generan flujos de lodos o detritos.

**Figura 9.** Colinas y lomadas al este del AA.HH. Las Palmeras.

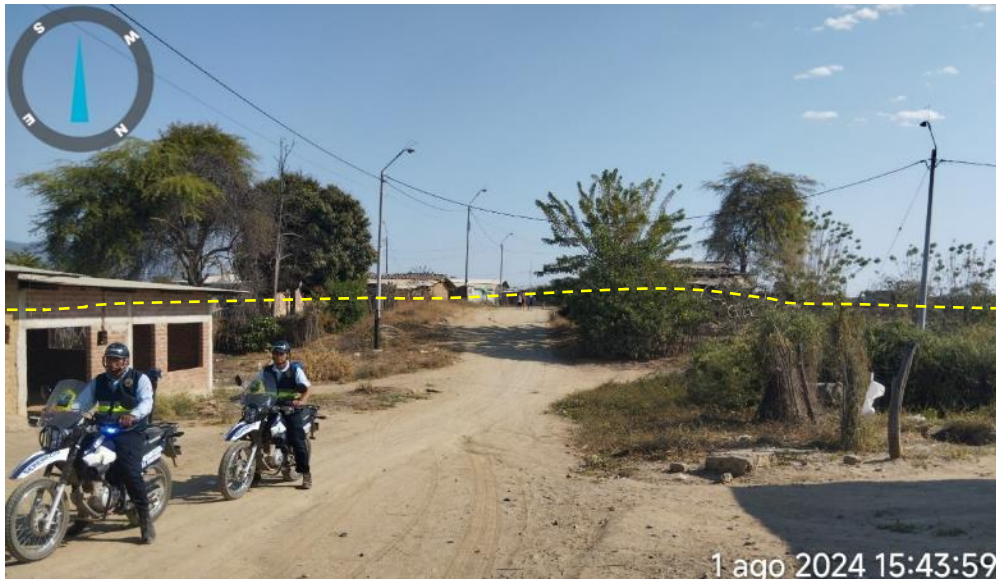
**Subunidad de colina y lomada en roca sedimentaria (RCL-rs):** Estas geoformas están conformadas por rocas elevaciones que no superan los 100 m de altitud, tiene forma onduladas y suave. Se distribuyen en las inmediaciones del AA.HH. Las Palmeras, las colinas y lomadas están expuestas a procesos de erosión y se encuentran parcialmente cubiertas de materiales detríticos (figura 10).

**Figura 10.** Colinas y lomadas al oeste del AA.HH. Las Palmeras.

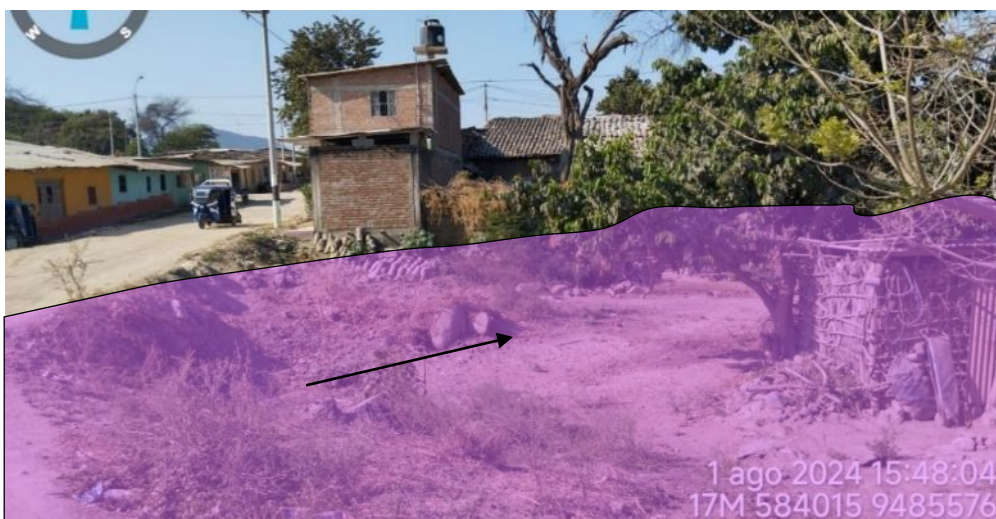
**Subunidad de vertiente o piedemonte aluvio torrencial (P-at):** Esta geoforma es el resultado de la acumulación de materiales movilizados a manera de flujos de detritos (huaicos), modifican localmente la dirección de los cursos de ríos y quebradas. En ambos caseríos se han identificado este tipo de geoformas que se activan en temporada de lluvias intensas y extraordinarias, generando flujos de detritos y lodos que afectan viviendas, cultivos y vías de acceso (figura 11).

**Figura 11.** Vertiente o piedemonte aluvio torrencial donde se ubica el AA.HH. Campo Santo.

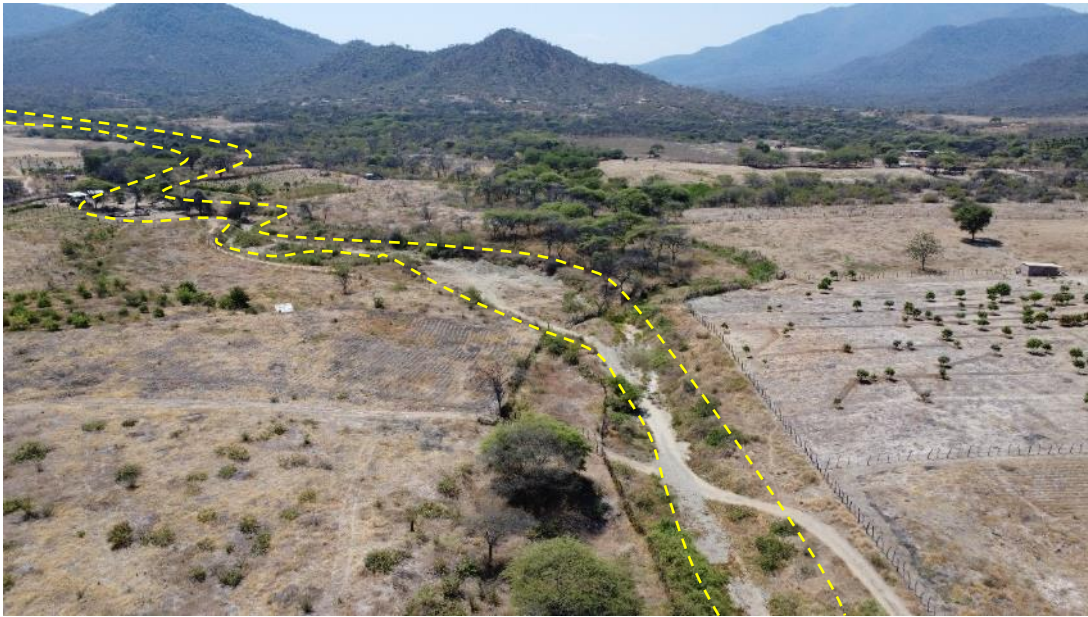
**Subunidad de cauce de río (R):** Está unidad corresponde al cauce y lecho de la quebrada principal de la zona de estudio y que es la principal recolectora del drenaje fluvial. La quebrada Las Lomas (Canal Vía) ingresa a la capital del distrito de norte a sur hasta confluir al río Las Lomas, los materiales que transporta están conformados por cantos, gravas y arenas gruesas recorriendo un total de 2.5 km dentro del área de evaluación (figura 12).

**Figura 12.** Cauce del río Las Lomas, denominado como Canal Vía al entrar al área urbana del distrito.

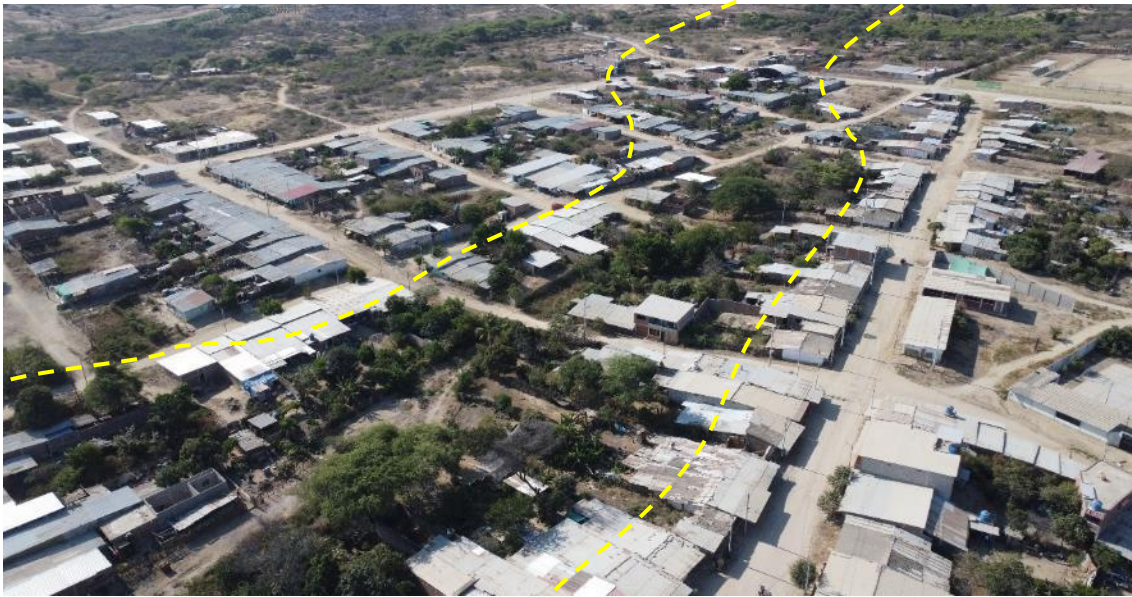
**Subunidad de planicie inundable (PI-i):** Está unidad se distribuye en zonas adyacentes al cauce de las quebradas y ríos principales de las zonas de estudio. El río Las Lomas es el principal recolector de la zona de estudio y se desplaza de sur a norte y de sureste a noroeste, los materiales que transporta están conformados por cantos, gravas y arenas gruesas modelando llanuras de inundación (figuras 13 y 14).

**Figura 13.** Planicie inundable en el AA.HH. Campo Santo.

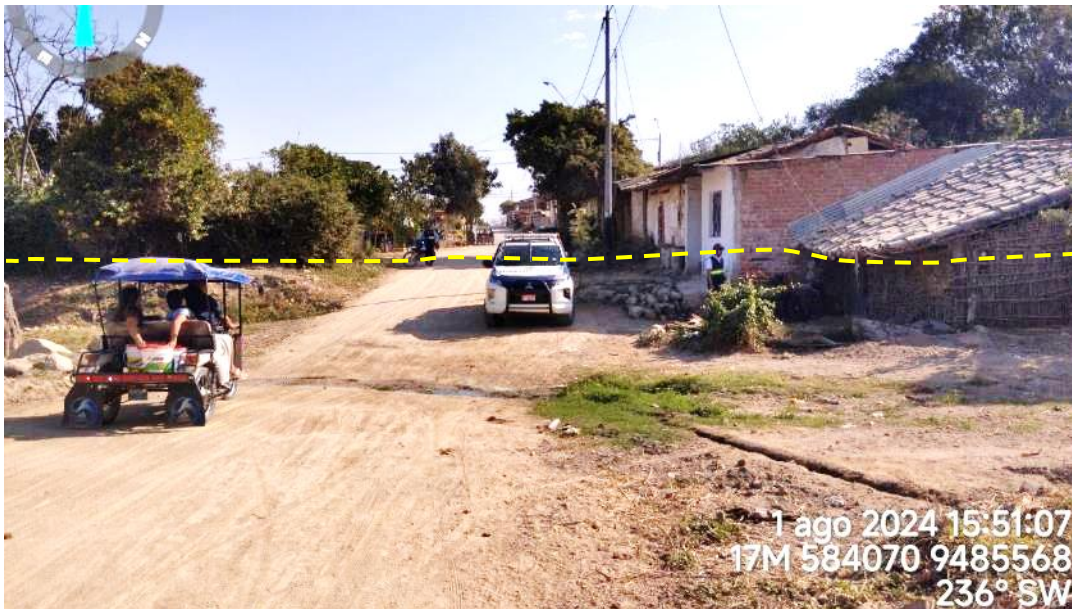
**Figura 14.** Planicie inundable en el AA.HH. Campo Santo.

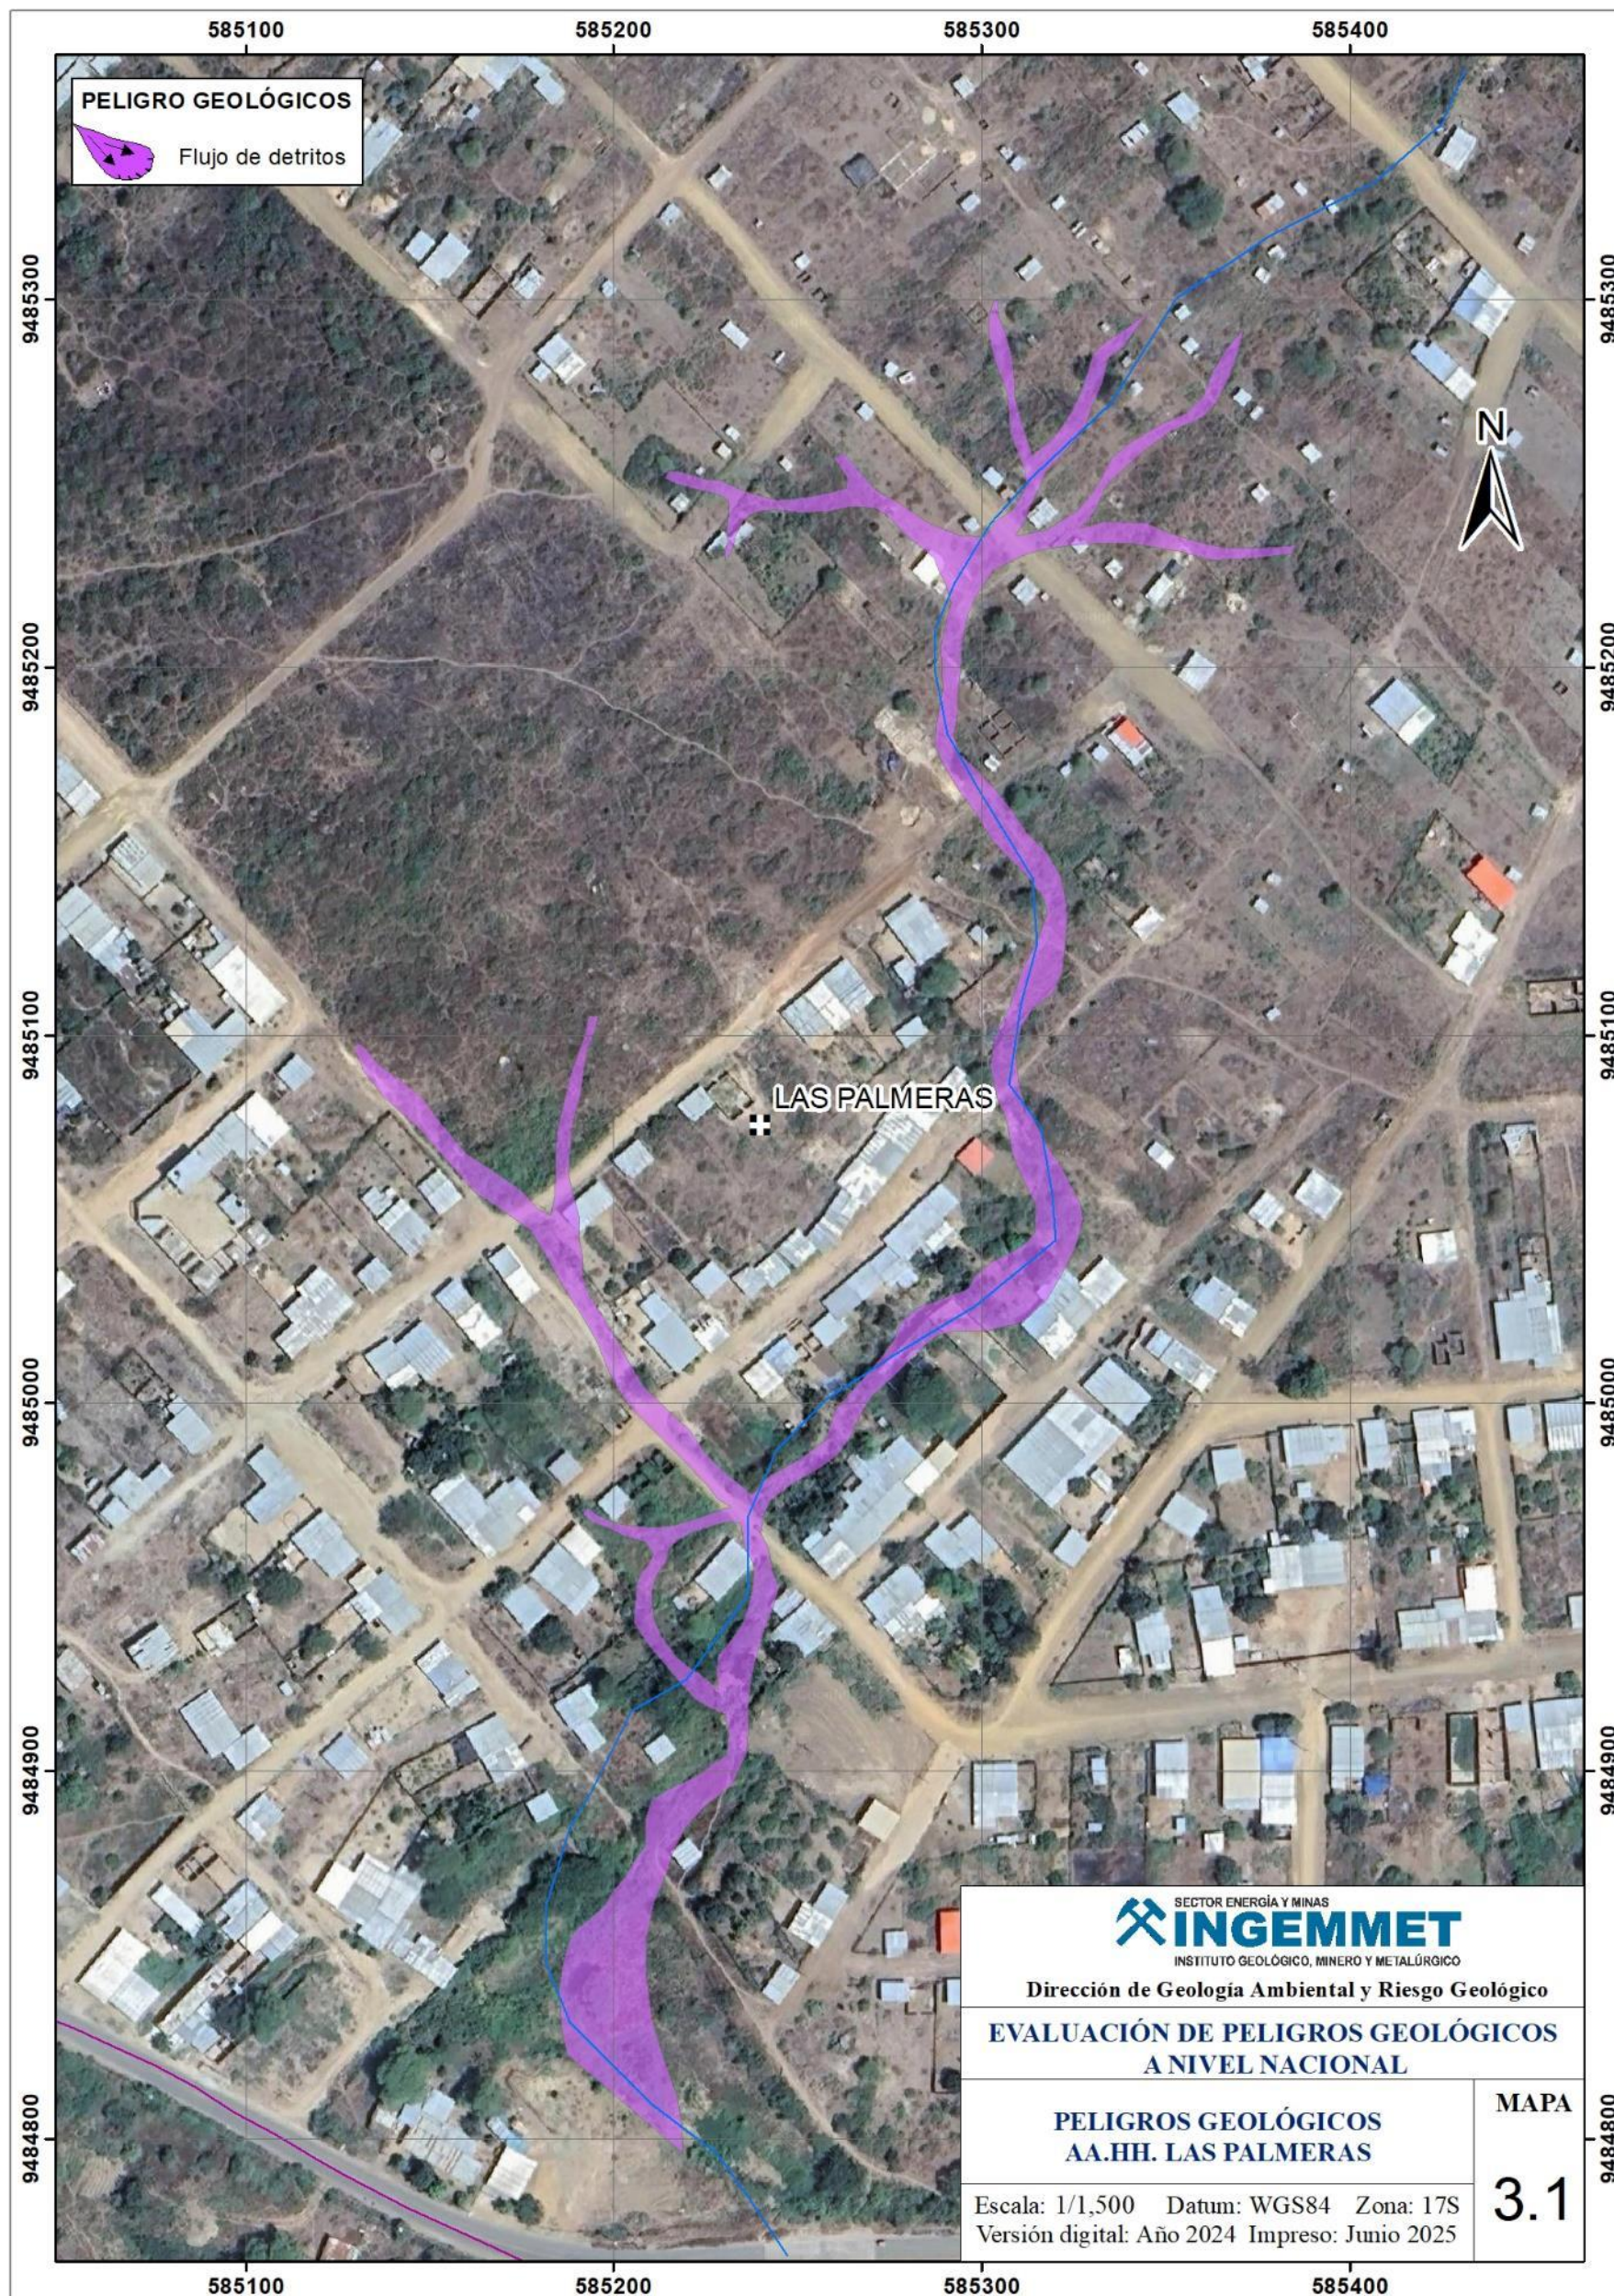
**Mapa 3.1.** Peligros geológicos en el AA.HH. Las Palmeras.

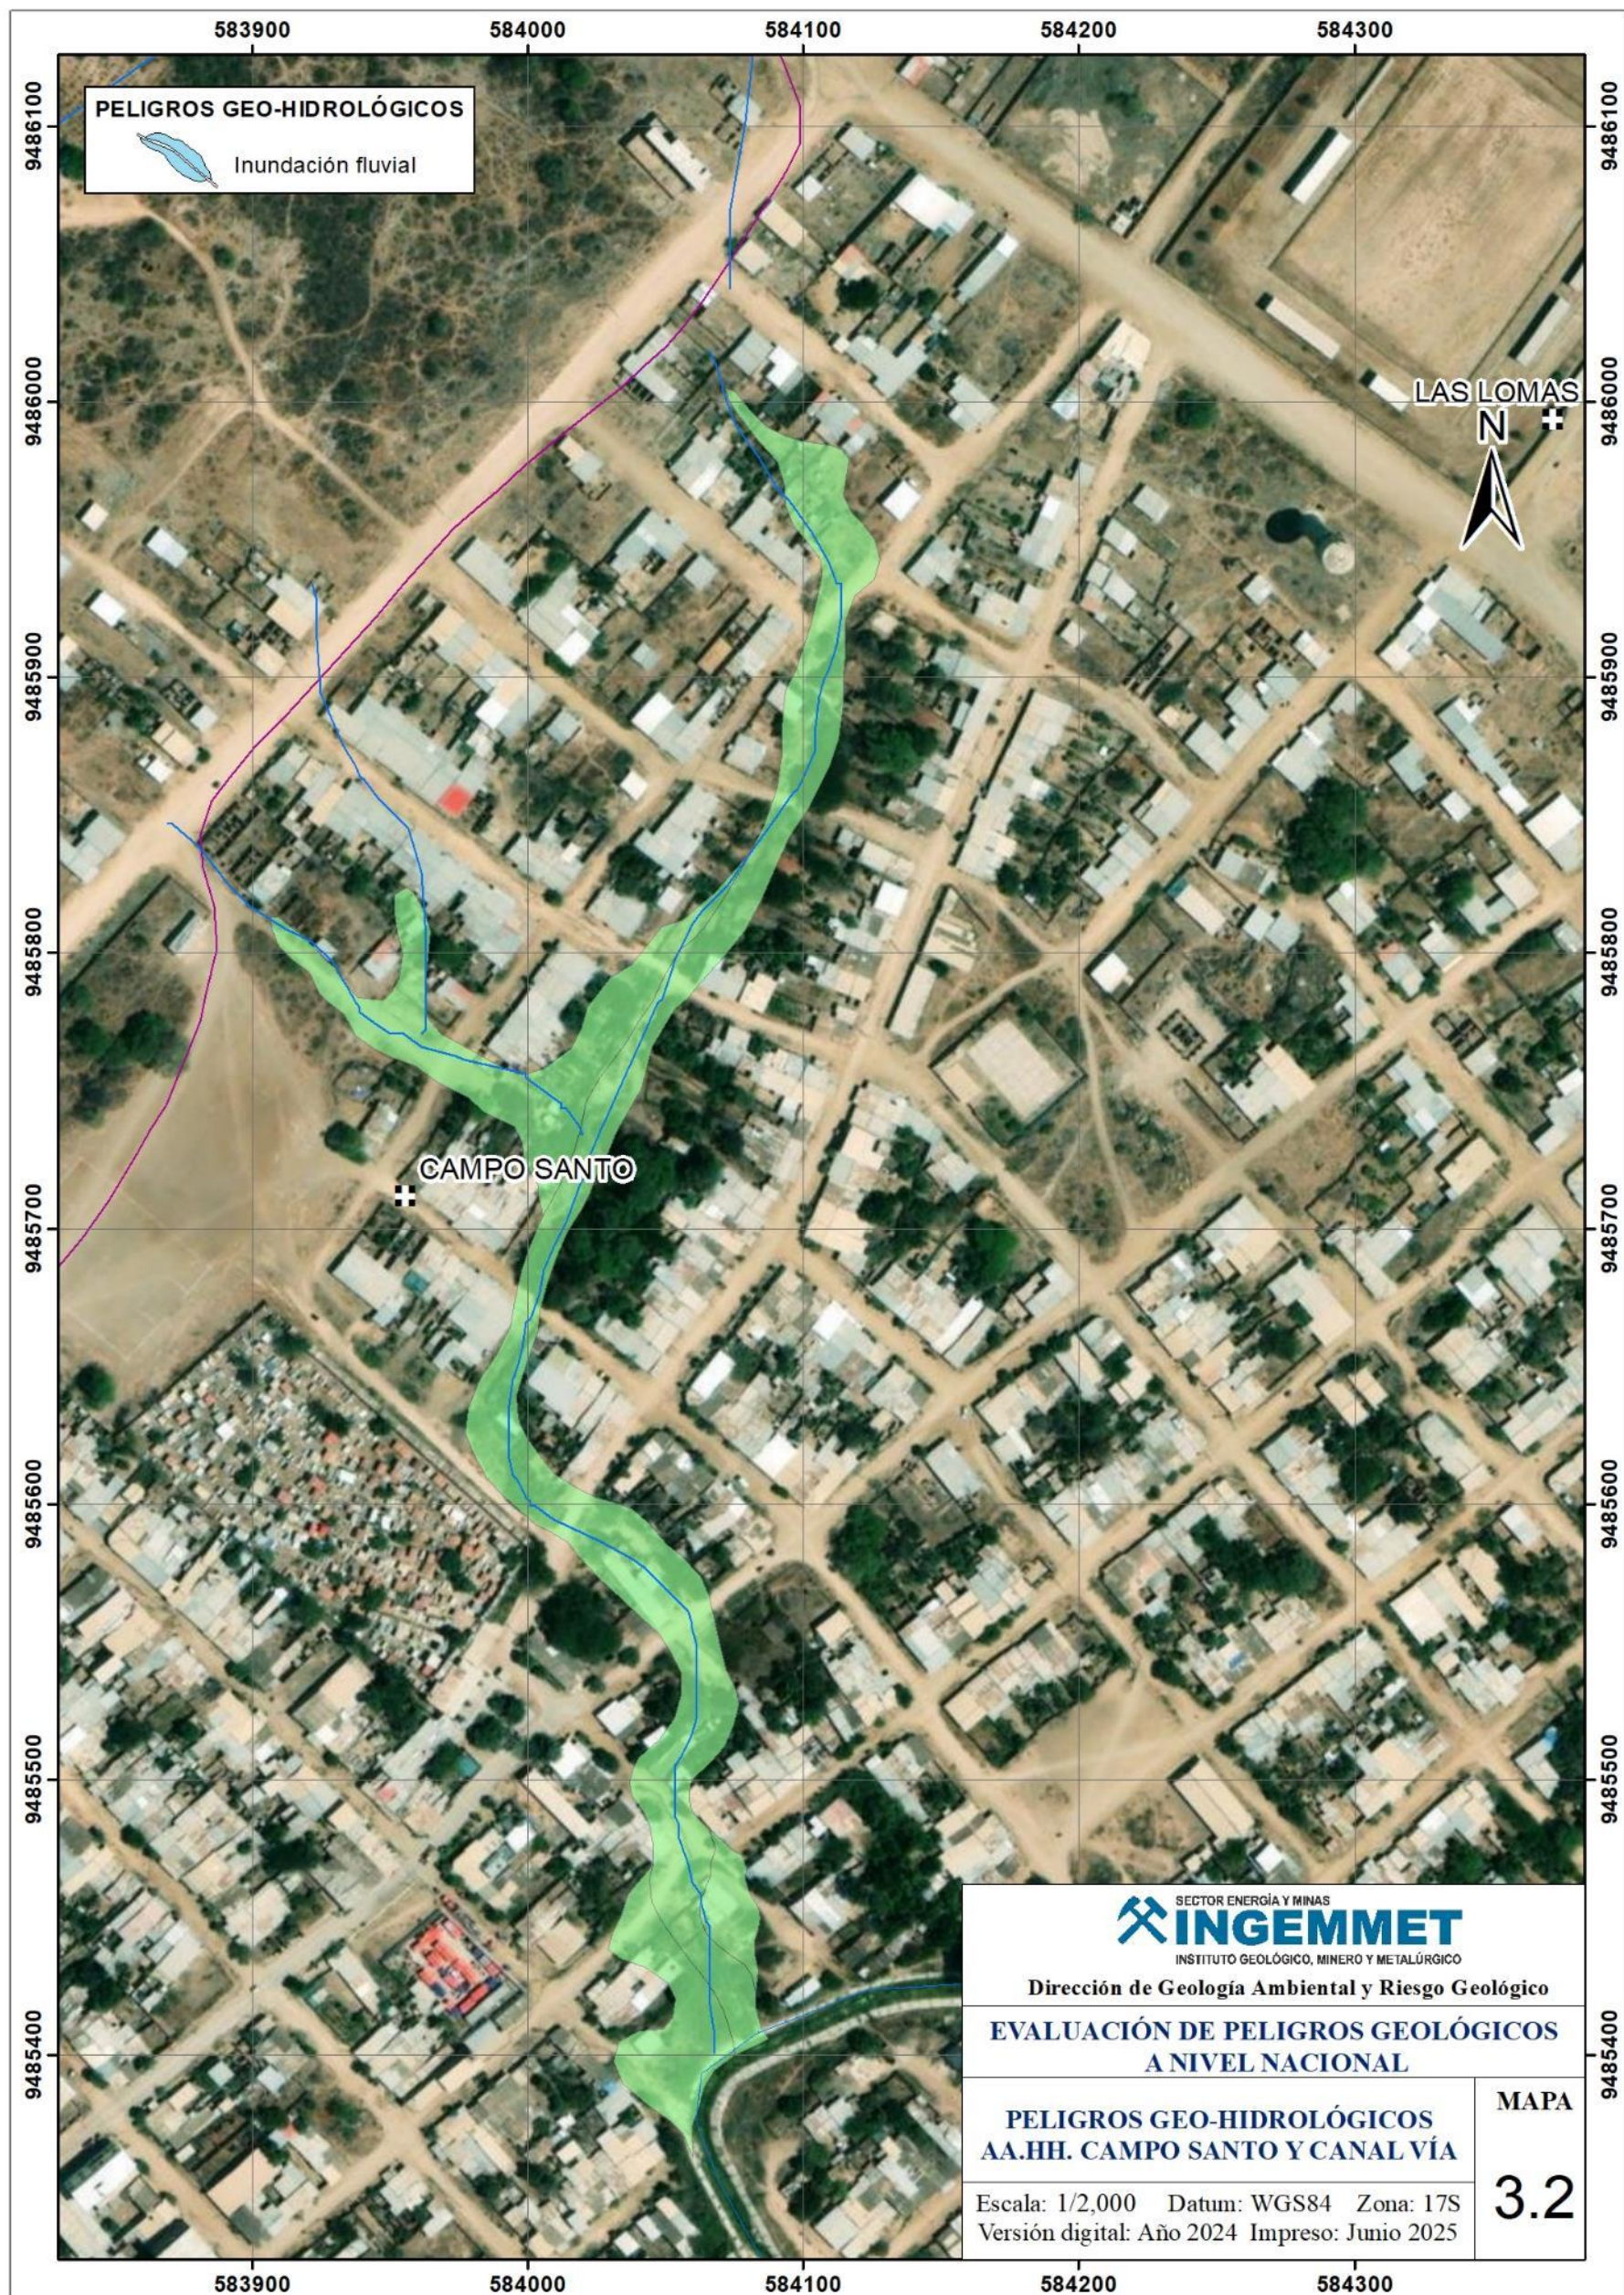
Mapa 3.2. Peligros geo-hidrológicos en el AA.HH. Campo Santo y Canal Vía Las Lomas.
