**Informe Técnico N° A7620**

# **EVALUACIÓN DE PELIGROS GEOLÓGICOS EN LOS SECTORES HUAYAPAG Y TINGO**

**Departamento: Huánuco**

**Distrito: San Rafael**

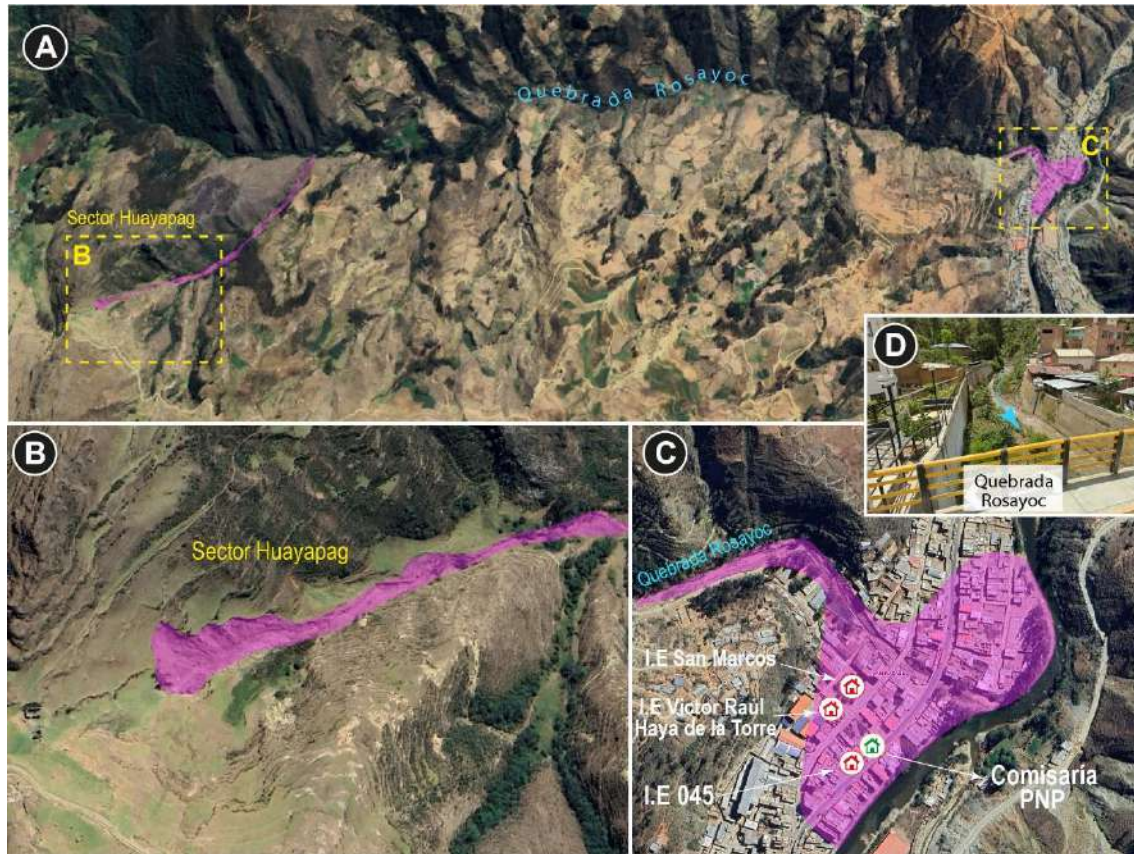
De acuerdo con la información del XII Censo de Población, VII de Vivienda y III de Comunidades Indígenas del 2017, el sector que podría enfrentar peligros geológicos por flujo de detritos ocasionado por el derrumbe en la zona de Huayapag es el distrito de San Rafael, se trata de una zona en la desembocadura de la quebrada Rosayoc que se

extiende a manera de un abanico que afectaría parte de la población. Esto, comprometería tres instituciones educativas, dos puentes y la comisaría de la PNP (Figura 4).

**Figura 4.** A) Zona susceptible de la población del distrito de San Rafael de desencadenarse un flujo de detritos que involucre gran volumen de material, capaz de llegar a la población mencionada. B) y C) Detalle de la zona de origen y zona de afectación de producirse el evento. D) Detalle del cauce de la quebrada Rosayoc a la entrada del poblado San Rafael.

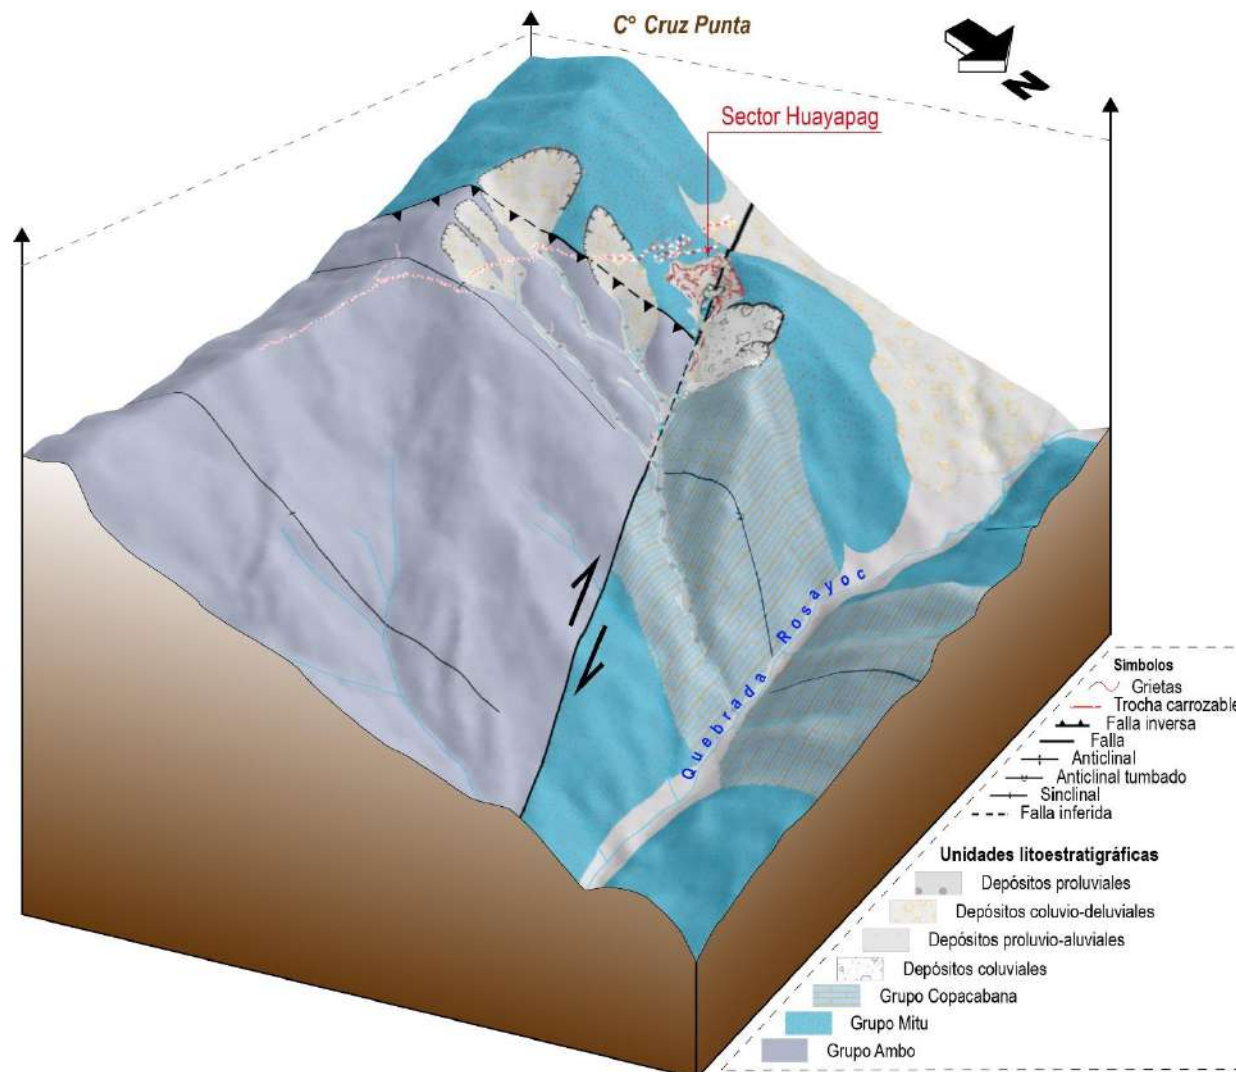
**Figura 12.** Block diagrama tridimensional donde se muestra las unidades litoestratigráficas aflorantes en el sector Huayapag.

Esta unidad aflora al noreste del cerro Cruz Punta, se trata de calizas gris oscuras algo margosas de color beige en estratos potentes. Estructuralmente, estas secuencias se encuentran muy deformadas, sus estratos se inclinan fuertemente en favor de la pendiente, debido al plegamiento de sus capas, lo que evidencia una historia geológica y tectónica pasada. Estos eventos tectónicos se manifestaron a través de sinclinales tumbados y fallas, el cual, provocaron un cambio en el comportamiento geomecánico de las rocas en superficie, en el que se traducen a manera de fracturas, diaclasas y foliaciones: Superficialmente se encuentran muy fracturadas y medianamente meteorizadas, lo que les convierte en zonas altamente inestables relacionadas a derrumbes y caída de rocas (**Figuras 12 y 14**).

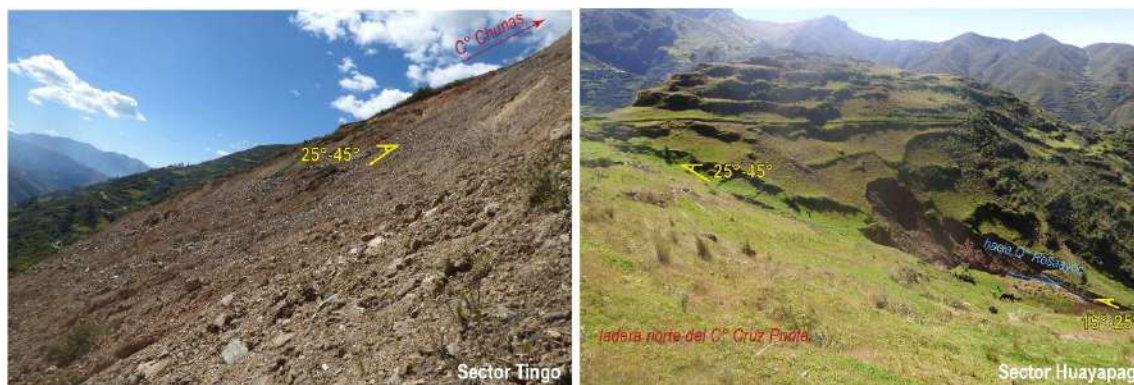
Por su parte, el sector Huayapag se localiza sobre una ladera con pendientes muy pronunciadas al norte del cerro Cruz Punta. Sus pendientes oscilan entre muy fuertes que van de 25° a 45° a muy escarpada que superan los 45° de inclinación, donde se evidencian movimientos en masa, así como, derrumbes, caída de rocas y suelos en reptación. Mientras que, en el fondo de la quebrada que desemboca a la quebrada Rosayoc, presenta un relieve escalonado con pendientes moderados, que, en promedio oscilan entre 15° a 25°, estas áreas reúnen condiciones a la ocurrencia de flujo de detritos (**Figuras 19 y 20**).

**Figura 19.** Relieve del terreno con pendientes muy pronunciadas en los sectores Tingo y Huayapag.

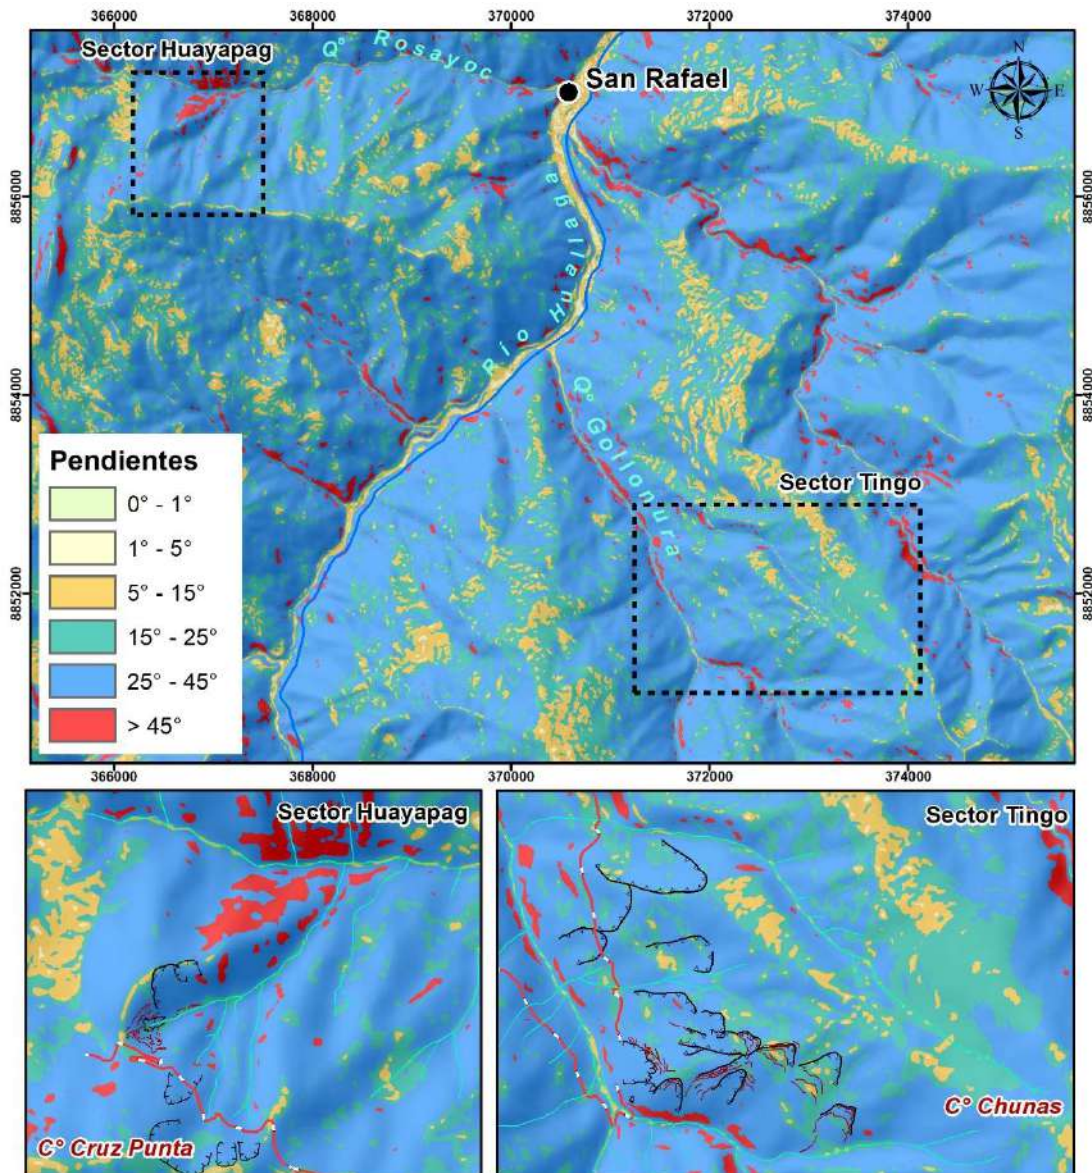
**Figura 20.** Mapa de pendientes de los sectores Huayapag y Tingo generado a partir de un DEM SPOT de 8 m de resolución.

Desde una perspectiva geomorfológica, los deslizamientos se originaron en una montaña moldeada en roca metamórfica, en el cual, se emplazaron sobre su ladera occidental y que caracteriza por presentar un relieve ondulado y algo escalonado, con pendientes muy pronunciadas que van de 25° a 45° de inclinación (**Figura 20**).

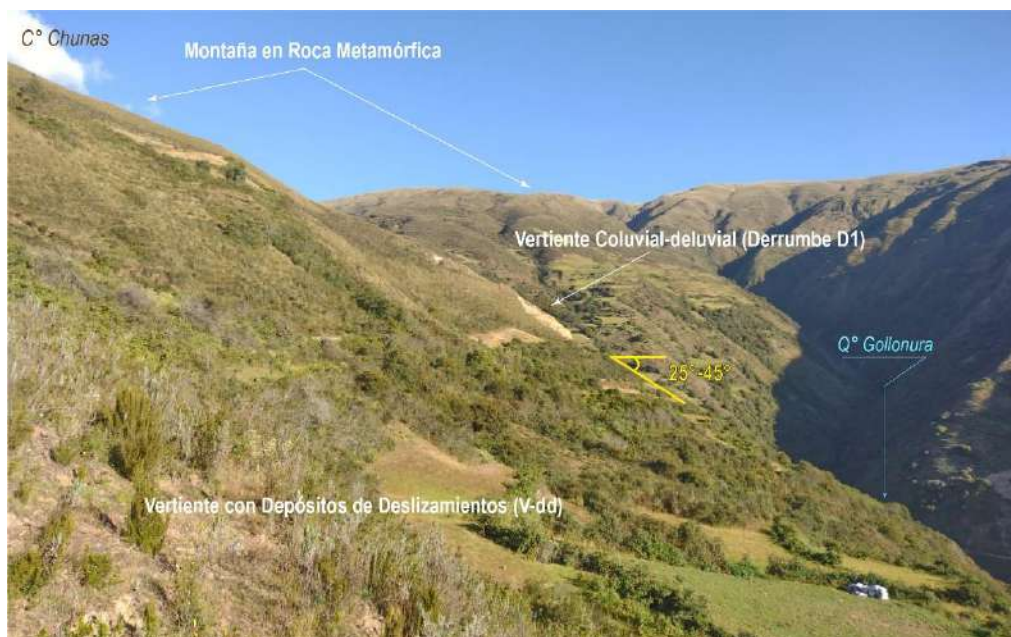
Esta montaña se encuentra disectado profundamente por la quebrada Gollonura, cuya acción erosiva dio lugar a la formación de un valle juvenil en forma de "V", caracterizado por paredes empinadas y pendientes pronunciadas asociado a procesos fluviales y de intensa dinámica de escorrentía superficial (**Figura 21**).

**Figura 21.** Unidades geomorfológicas en el sector Tingo. Vista panorámica mirando al sur.

Se denomina así, a las acumulaciones de materiales inconsolidados dispuestos sobre la ladera con pendientes muy pronunciadas originadas por procesos de movimientos en masa que ocurrieron en el pasado, principalmente de deslizamientos instalados en la parte occidental del cerro Chunas del sector Tingo (**Figura 21**).

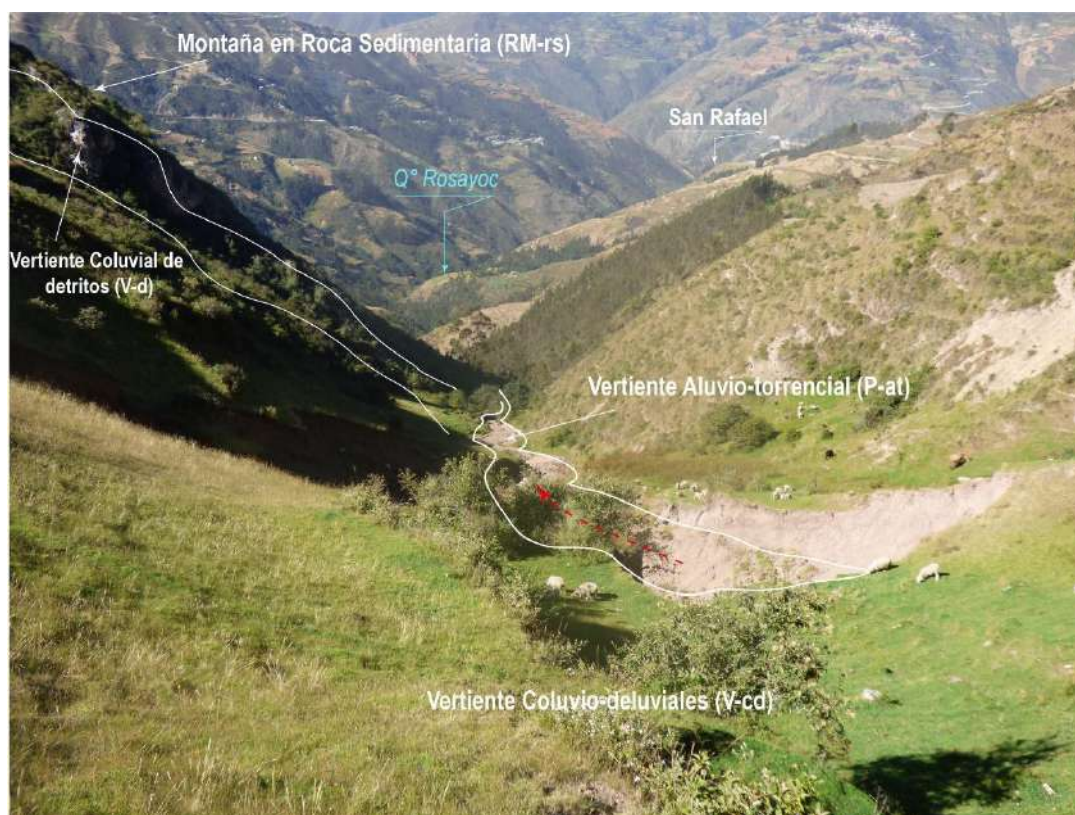
Estructuralmente, la montaña muestra una incisión que corta transversalmente al cerro Cruz Punta, debido posiblemente al cizallamiento de una estructura fallada que se alinea en la misma dirección, es decir NE-SO. Esta estructura, habría generado zonas de debilidad e inestables que fueron aprovechados por la meteorización, erosión y la dinámica deluvial que dio lugar a la formación suelos residuales y coluvio-deluviales acumulados en la naciente de la quebrada local que se extiende hacia la quebrada Rosayoc (**Figura 22**).

**Figura 22.** Unidades geomorfológicas en el sector Huayapag. Al fondo se observa la quebrada local y el poblado de San Rafael a la salida de la quebrada Rosayoc. Vista mirando al noreste.

Corresponde a las geoformas originados por procesos gravitacionales acumulados al pie de un talud, en el sector Huayapag se observa al norte del cerro Cruz Punta. Los detritos son fragmentos de rocas que fueron arrancados de macizos inestables correspondiente al Grupo Copacabana y que luego, han sido acumulados en pendientes muy fuertes (**Figura 22**).

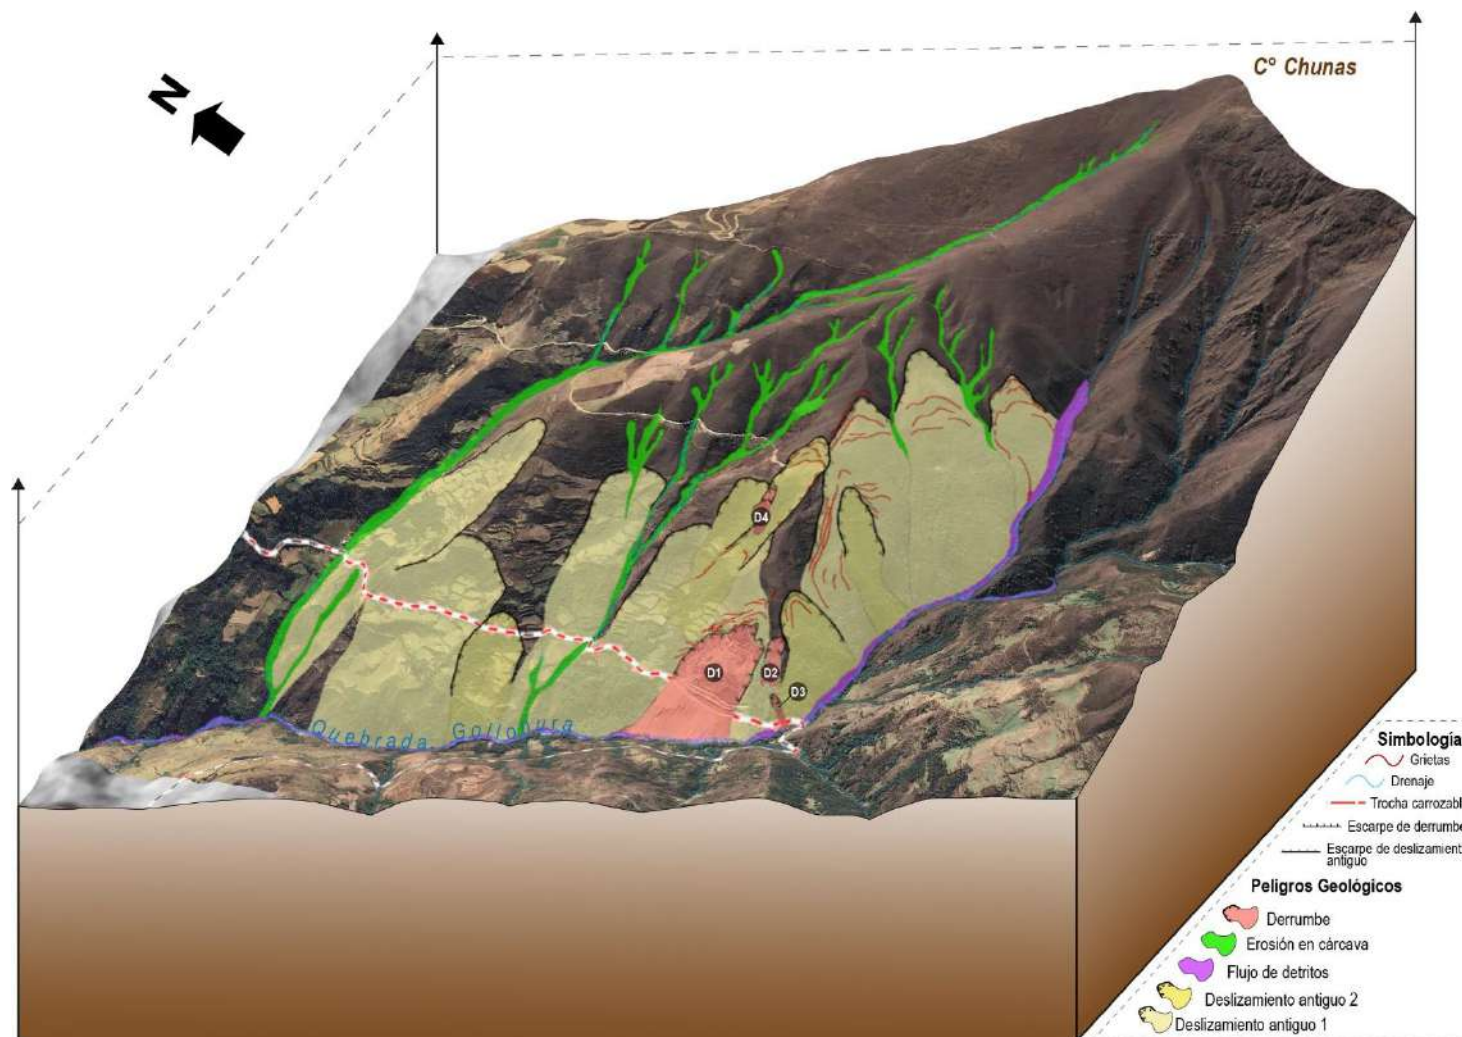
**Figura 23.** Block diagrama esquemático que detalla la cartografía de peligros geológicos en el sector Tingo. En la parte superior se observa la cresta del cerro Chunas y en la parte inferior la quebrada Gollonura que recorre en dirección NO-SE. Vista mirando al este.

El principal evento evaluado en el sector Tingo es un derrumbe. Este evento, de gran magnitud y extensión, se localiza en la parte media de la margen derecha de la quebrada Gollonura, afluente natural del río Huallaga. El derrumbe (D1) se instaló en la parte media-inferior de la ladera occidental del cerro Chunas, el cual afectó un terreno inestable que se caracteriza por sus pendientes muy pronunciadas que oscilan entre muy fuertes que van de 25° a 45° de inclinación, además de comprometer un substrato rocoso previamente deformado y triturado por la actividad tectónica a lo largo de su historia geológica y finalmente, haber involucrado depósitos de material coluvio-deluviales provenientes de deslizamientos antiguos (**Figuras 23 y 24**).

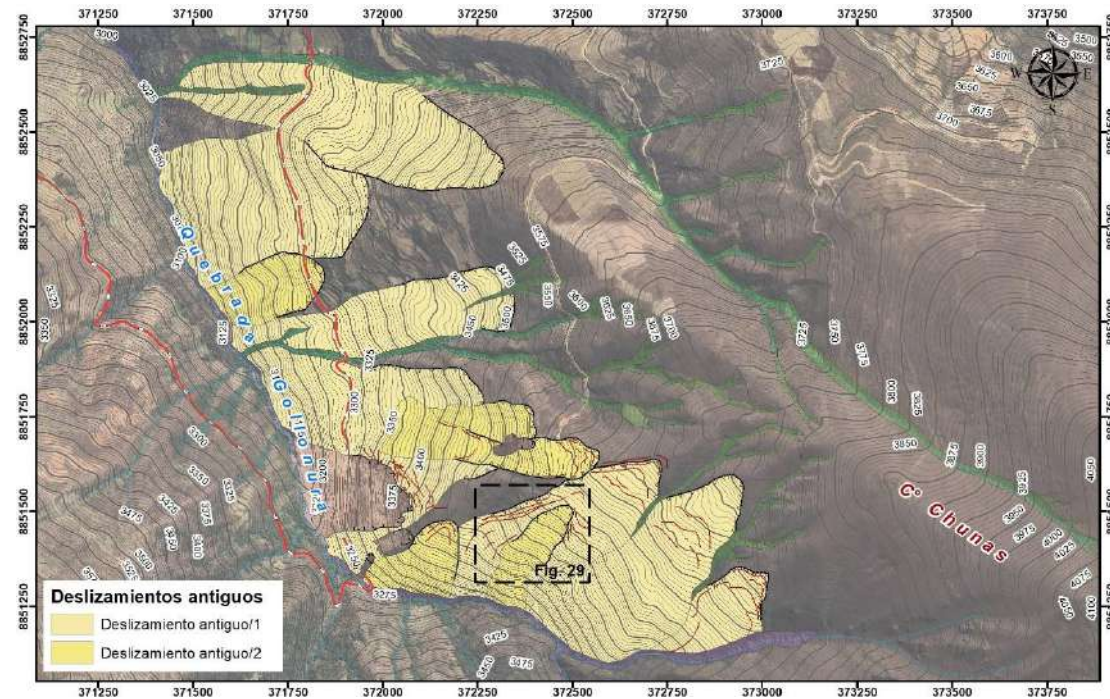
Los eventos denominados deslizamiento/1 son movimientos primigenios que se manifestaron a manera de cuerpos elongados distribuidos de forma continua y discontinua sobre la ladera occidental del cerro Chunas. Se han cartografiado 07 deslizamientos antiguos, de los cuales, aquellos que afloran en la parte noroeste, no se logran distinguir con claridad sus escarpes, debido a que fueron afectados fuertemente por la dinámica deluvial, y la intervención antrópica (actividad agrícola). No obstante, fueron delimitados por sus rasgos morfométricos, geomorfológicos y su morfología escalonada de sus depósitos mostradas en el terreno (**Figura 28**).

Por su parte, los deslizamientos antiguos/2 ocurrieron cronológicamente posterior a los deslizamientos/1, y se caracterizan por ser movimientos en masa reactivados de anteriores eventos. La geometría de sus escarpes y cuerpos son de menor magnitud y extensión (**Figura 28**).

En general, los deslizamientos antiguos, aunque son catalogados como inactivos latentes, aún persisten las condiciones que las originaron, lo que las convierte en susceptibles ante reactivaciones de deslizamientos y derrumbes como es el caso del derrumbe (D1).

**Figura 28.** Cartografía donde se resalta los polígonos de los deslizamientos antiguos emplazados en la ladera occidental del cerro Chunas en el sector Tingo.

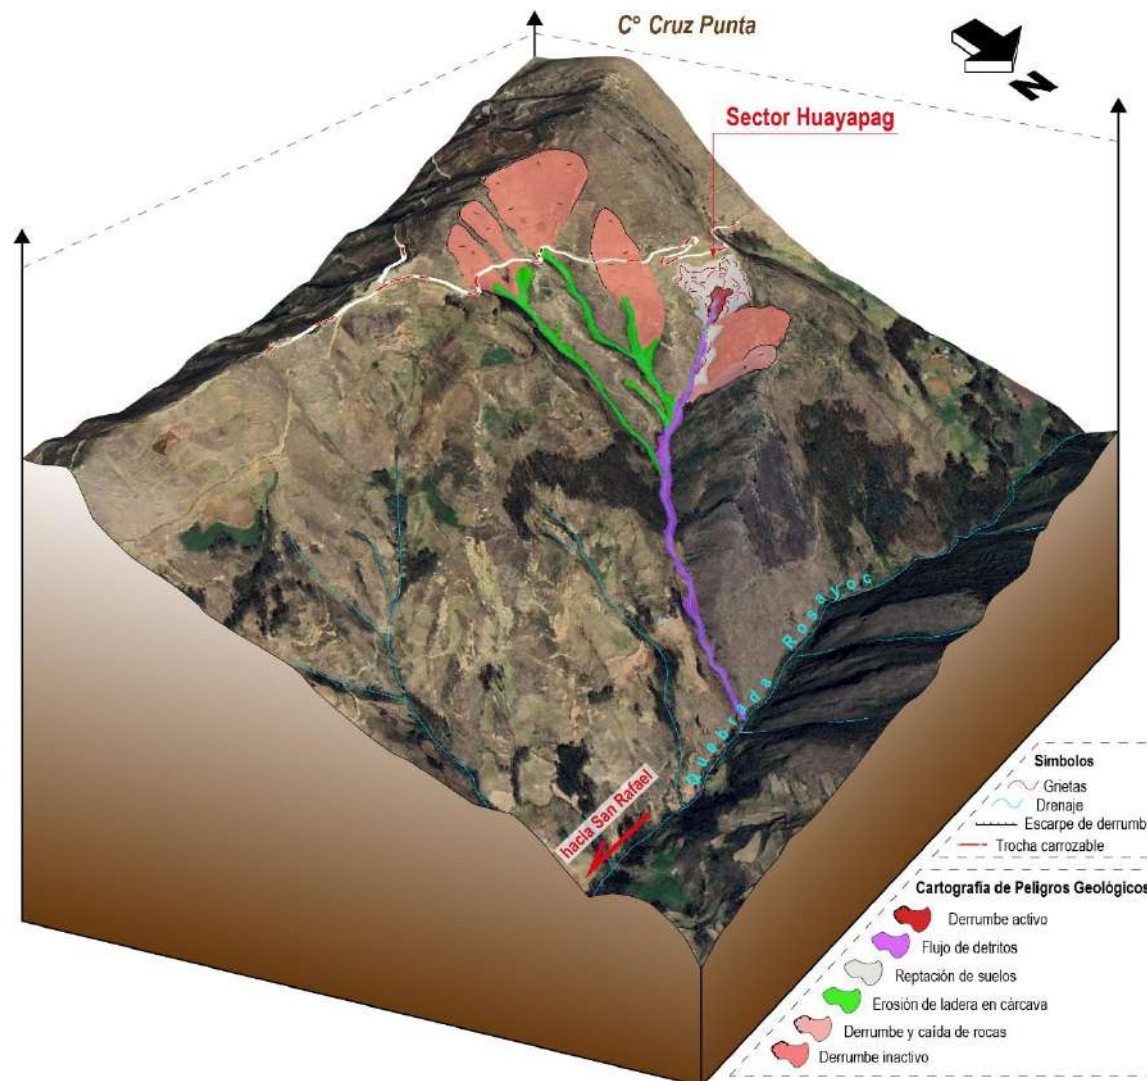
Al norte del cerro Cruz Punta, precisamente en la cabecera de la quebrada local que desemboca a la quebrada Rosayoc, se produjo un derrumbe que, por sus características físicas del material y el carácter violento del movimiento, este se convirtió rápidamente en flujo de detritos que removió material coluvio-deluvial (**Figuras 30 y 31**).

- Zona de arranque: ladera constituida de material inconsolidado e incompetente
- Pendiente: pronunciada que va de fuerte que oscila entre 15° a 25° a muy fuerte que oscila entre 25° a 45°
- Morfología de la zona de arranque: Semicircular, irregular y continua
- Longitud de la zona de ruptura: 230 m
- Área afectada: 0.21 ha
- Morfología del flujo de detritos: circular, elongada y alargada
- Longitud de recorrido: ~1 km
- Dirección del movimiento: NE-SO
- Características del depósito: bloques y gravas aislados en matriz limoarcillosa
- Zona de desembocadura: quebrada Rosayoc

**Figura 30.** Block diagrama esquemático de la cartografía de peligros geológicos en el sector Huayapag
