**DIRECCIÓN DE GEOLOGÍA AMBIENTAL Y RIESGO GEOLÓGICO**

**Informe Técnico N° A7657**

# **EVALUACIÓN DE PELIGROS GEOLÓGICOS EN EL SECTOR ULLPI**

Departamento: Áncash  
Provincia: Huari  
Distrito: Rahuapampa

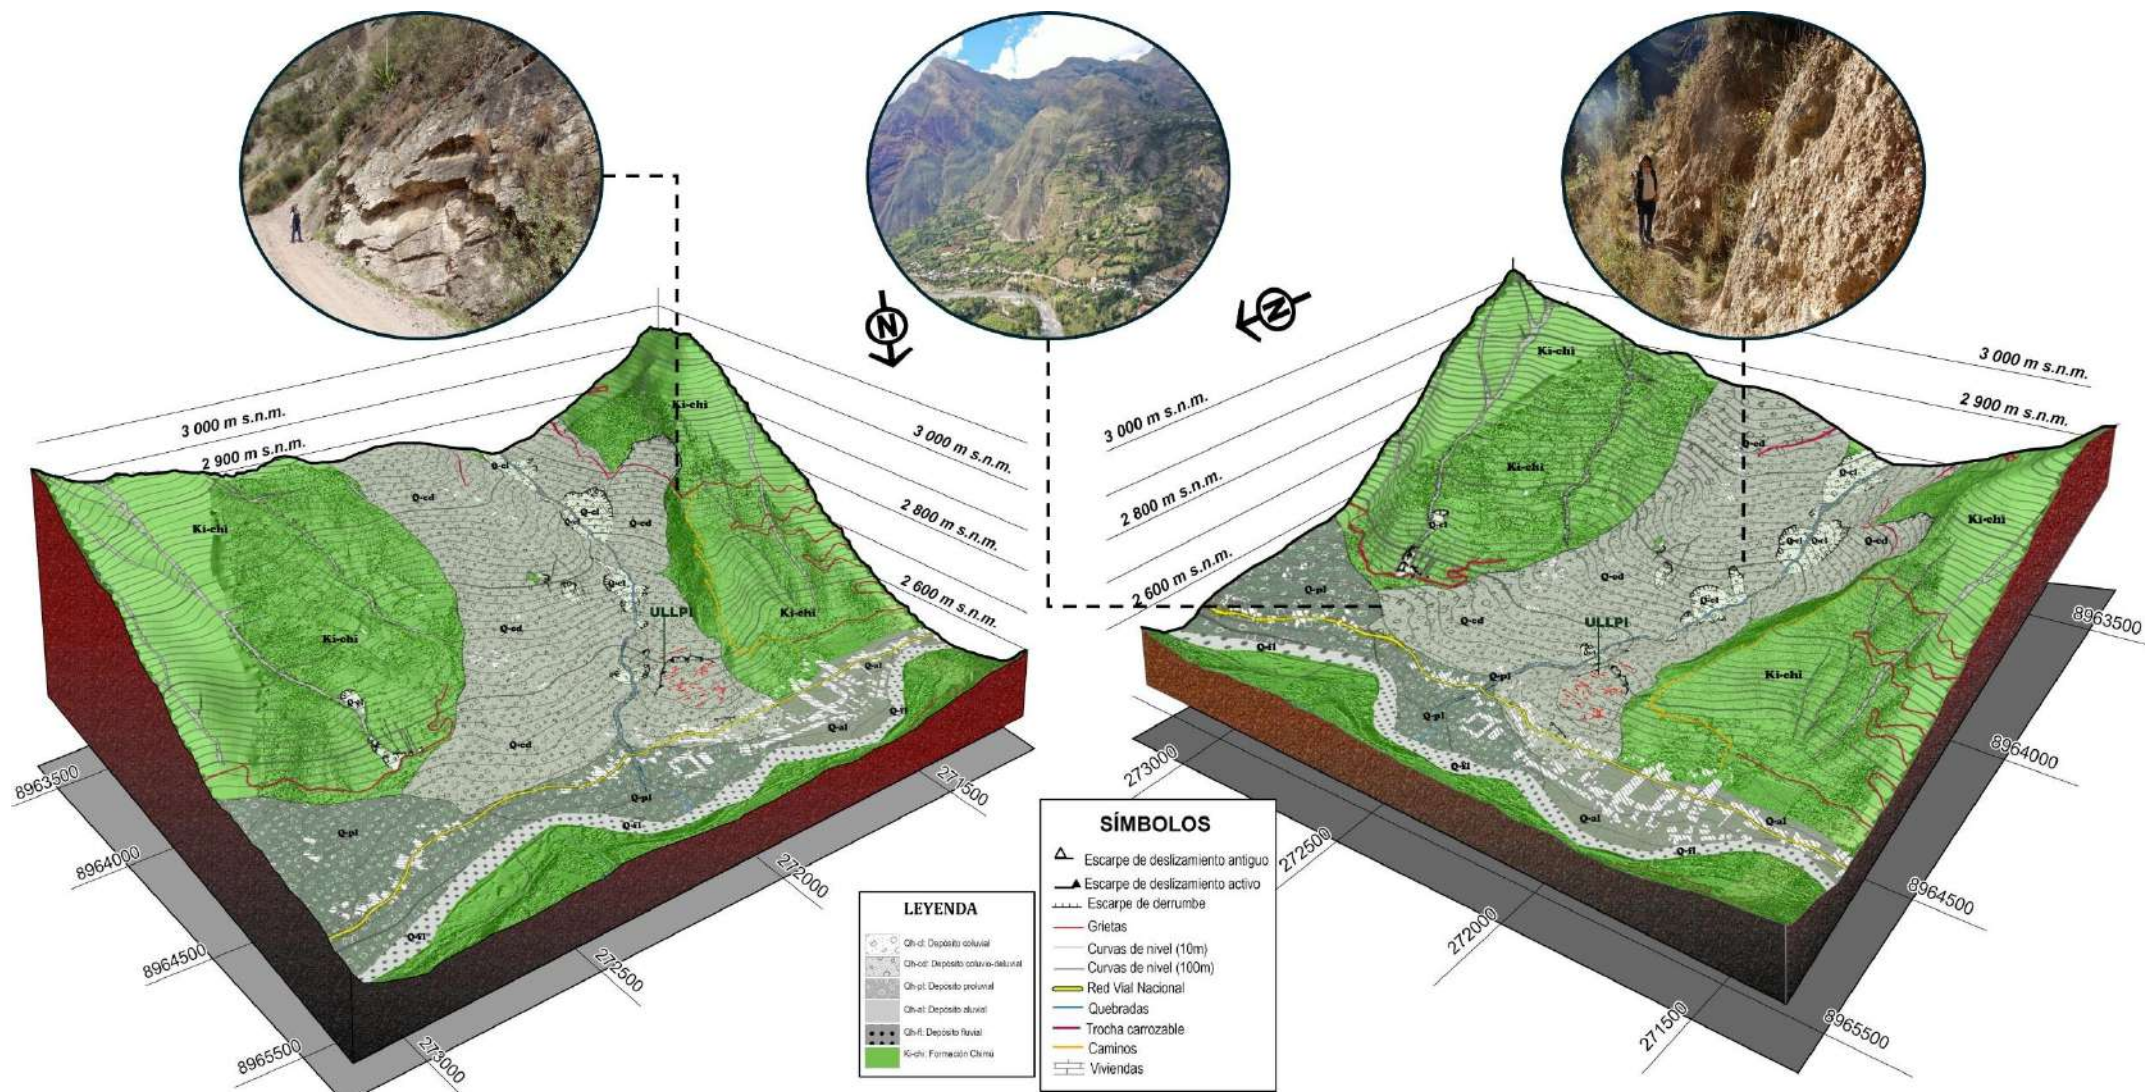
Figura 8. Representación geológica 3D del sector Ullpi y alrededores. Distrito Rahuapampa-Huari

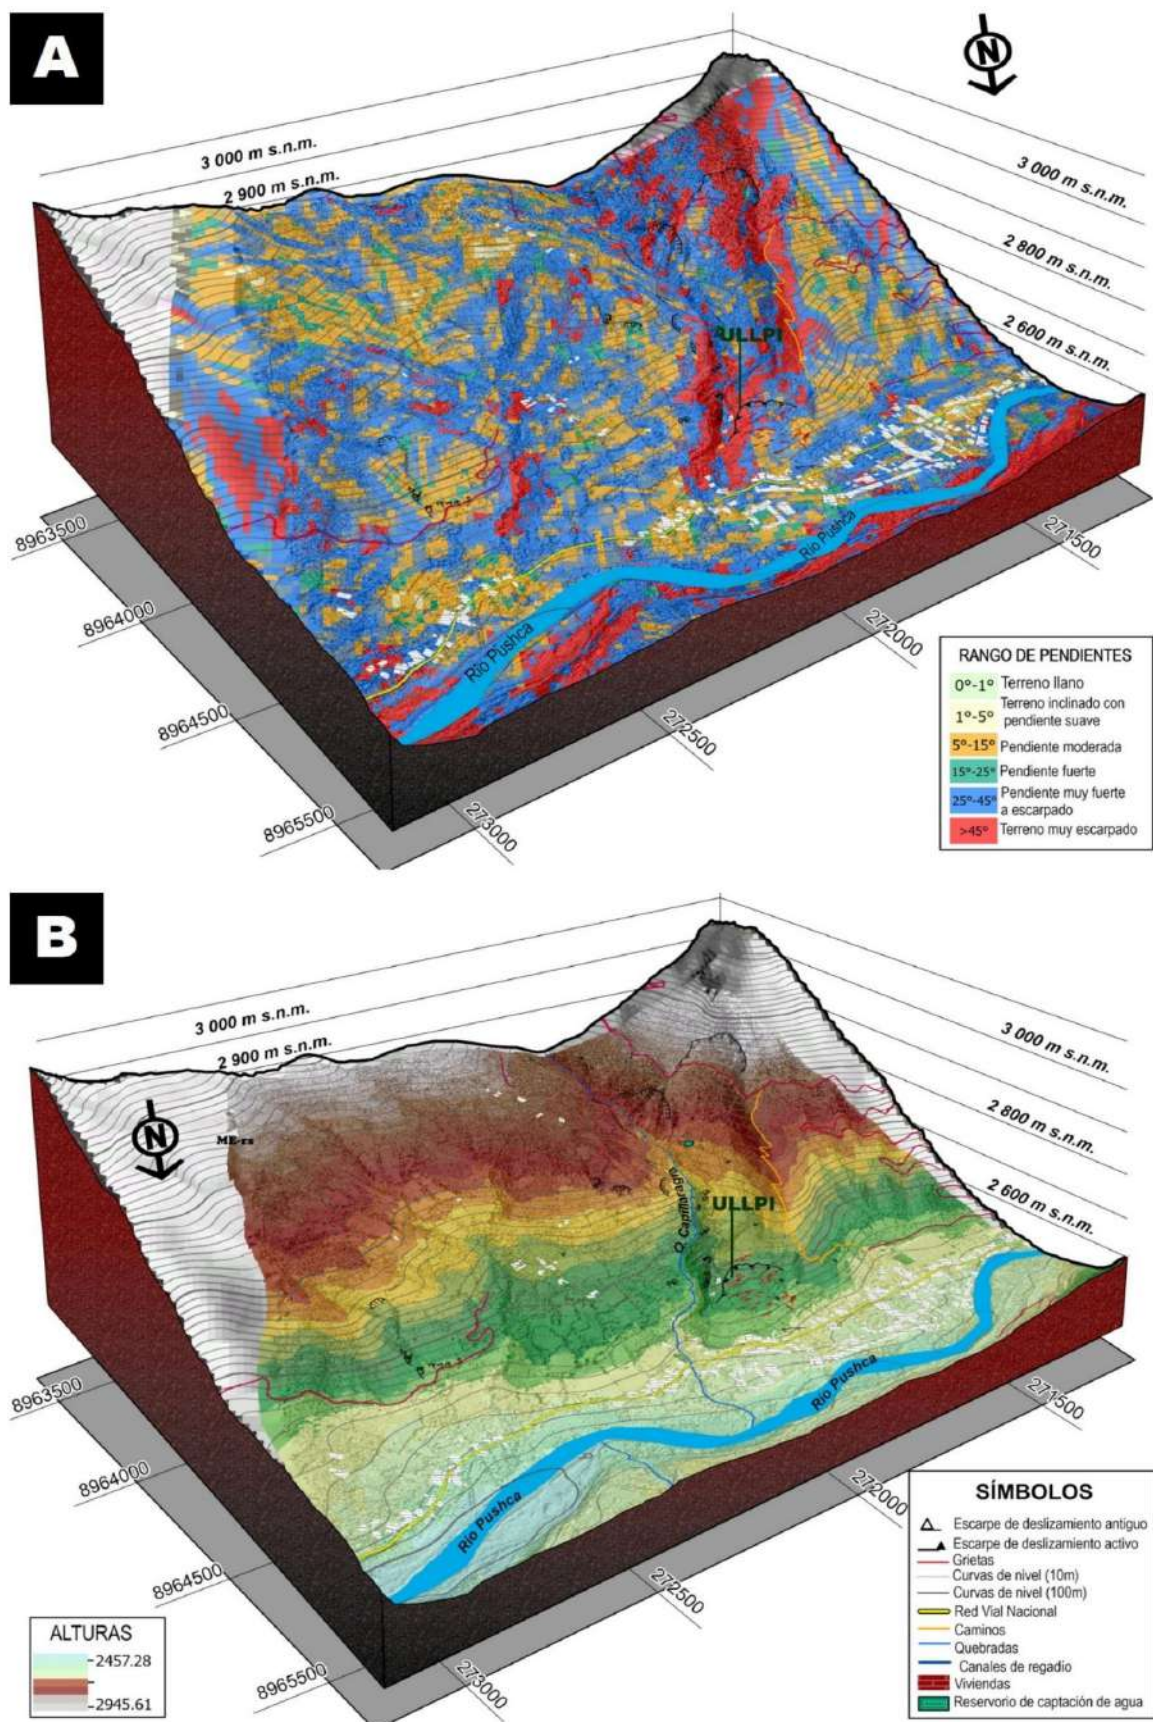
El análisis de la pendiente del terreno es un parámetro importante en la evaluación de procesos por movimientos en masa; ya que actúa como factor condicionante y dinámico en la generación de movimientos en masa. El sector Ullpi presenta un área de terreno con pendientes que varían de inclinación moderada (5°-15°) a fuerte (15°-25°) (figura 9A). La altura en las que se encuentra las viviendas de Ullpi es de 2 560 m s.n.m. (figura 9B).

**Figura 9. A.** Pendientes del terreno y **B.** Elevaciones del sector Ullpi y alrededores, generado en base al modelo de elevación digital, obtenido en base al levantamiento fotogramétrico con dron.

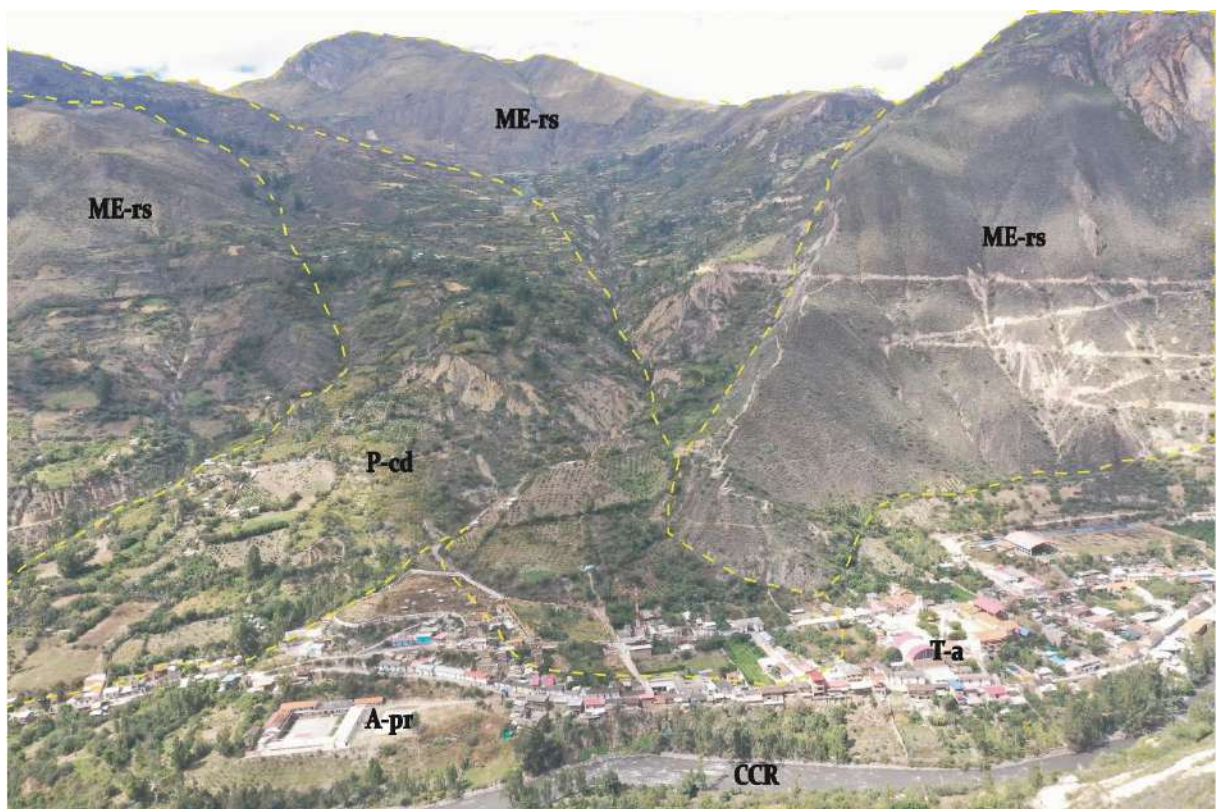
**Figura 11.** Vista panorámica de las subunidades geomorfológicas que se observan en el C.P. Shoropunta y alrededores: Montaña en roca sedimentaria (M-rs), vertiente coluvial (V-c). Vista hacia el NE.

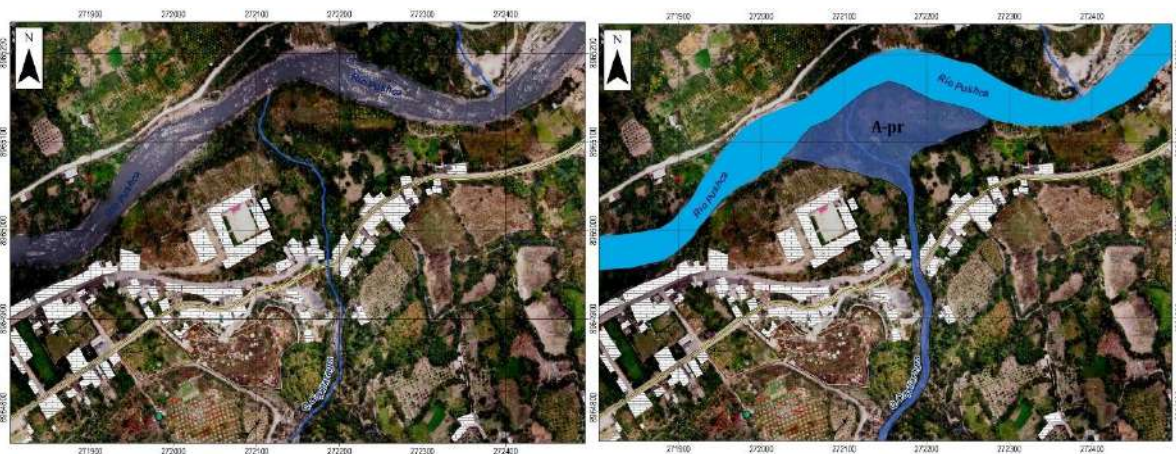
**Figura 12.** Vista del abanico proluvial (A-pr) en la quebrada Capillaragra.

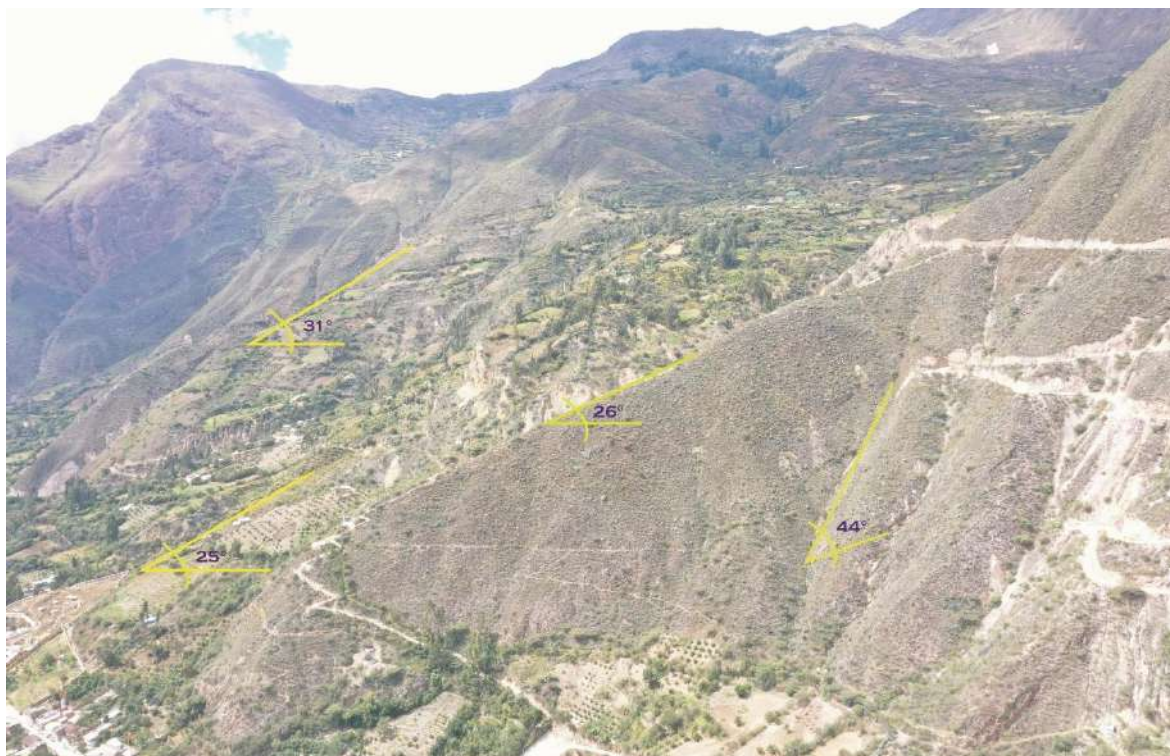
**Figura 13.** Vista panorámica de la subunidad geomorfológica Montaña en roca sedimentaria (M-rs), donde se pueden observar distintas inclinaciones (amarillo) alrededor del sector Ullpi.

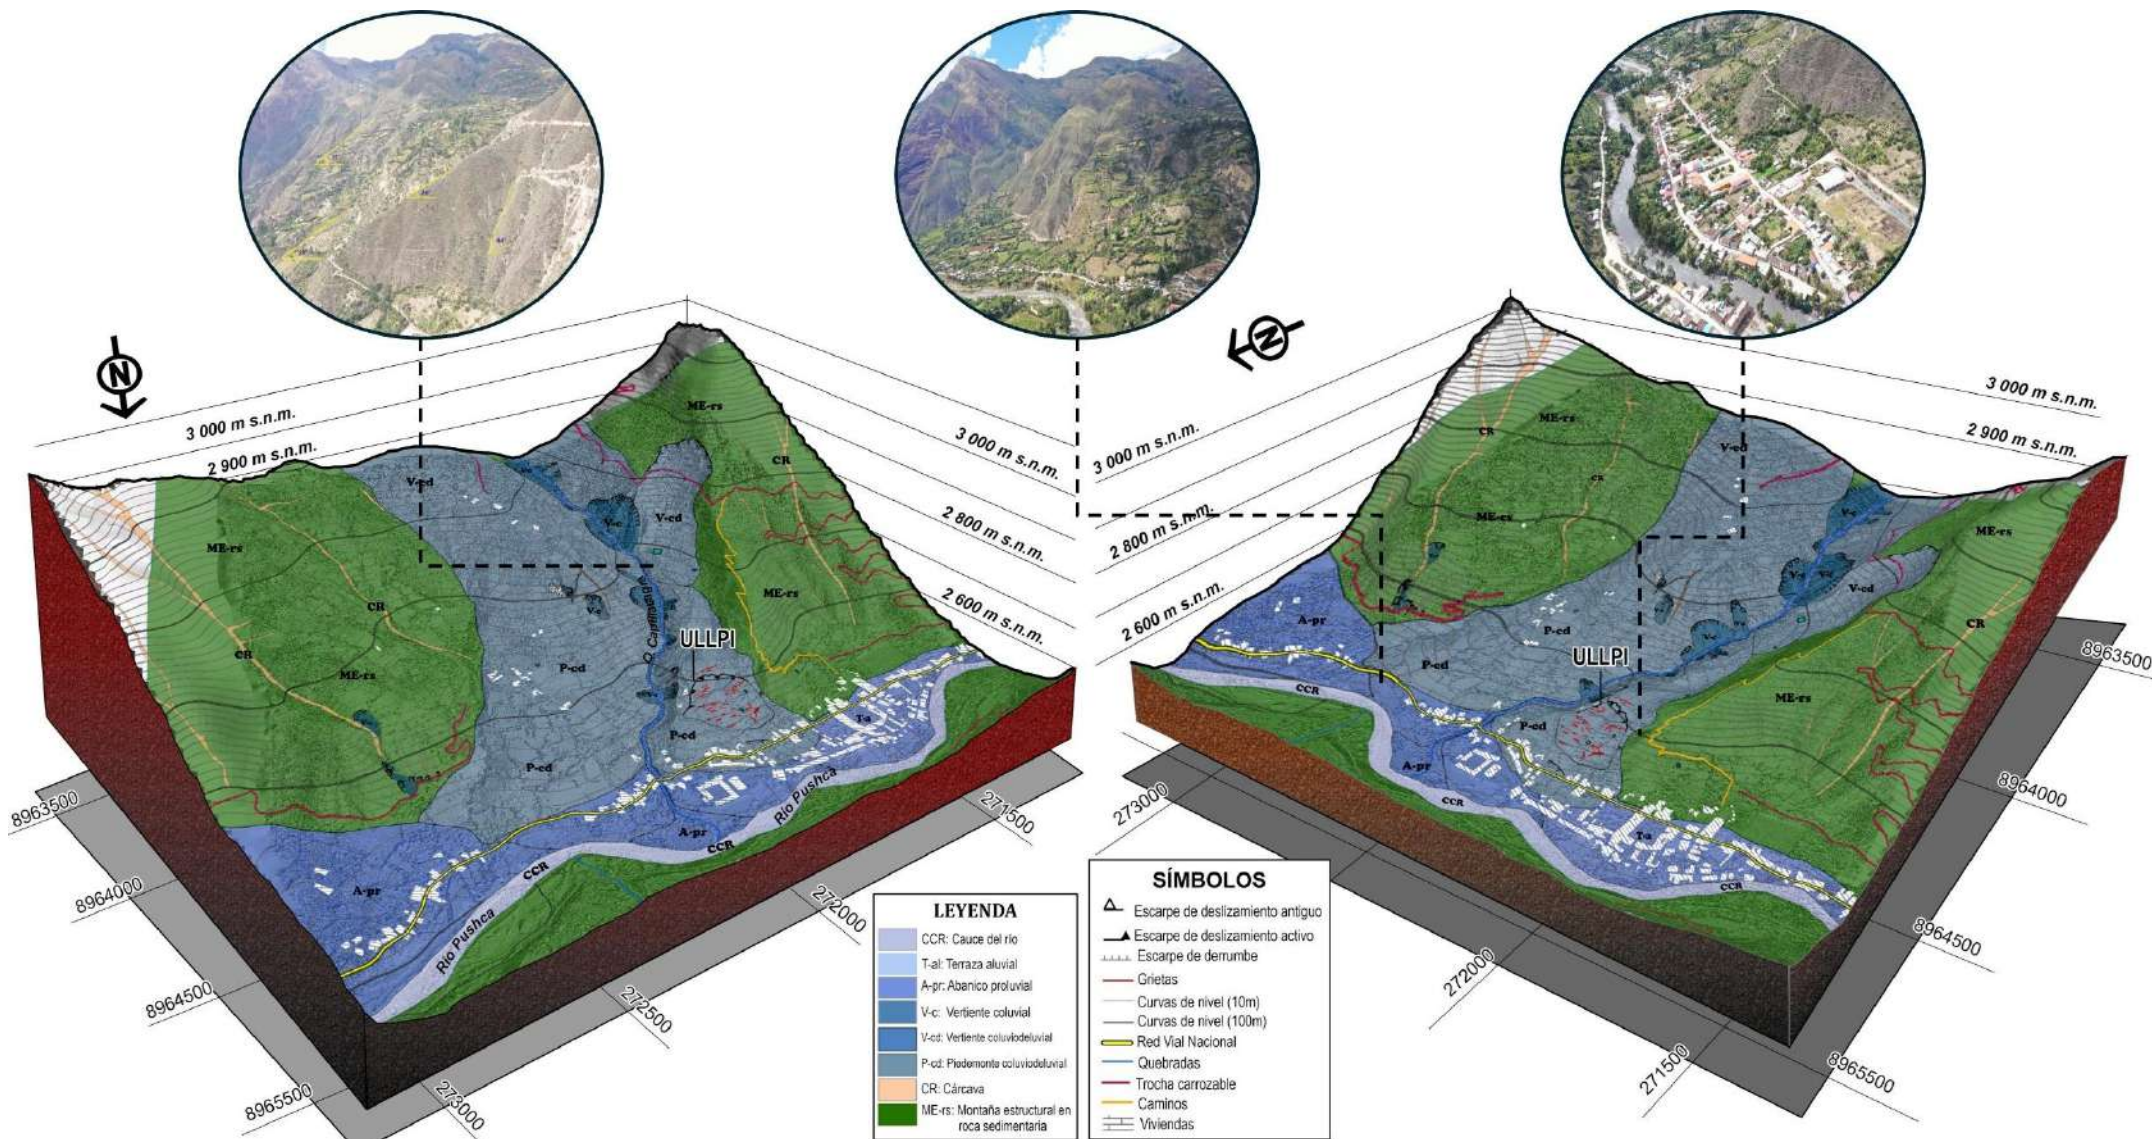
Figura 14. Representación geomorfológica 3D del sector Ullpi y alrededores. Distrito Rahuapampa-Huari.
