Informe Técnico N° A6619

Informe Técnico:
**Inspección Geológica-Geodinámica
del sector de Huachirpampa**

Distrito Rosario, Provincia Acobamba, Región Huancavelica

DICIEMBRE 2012

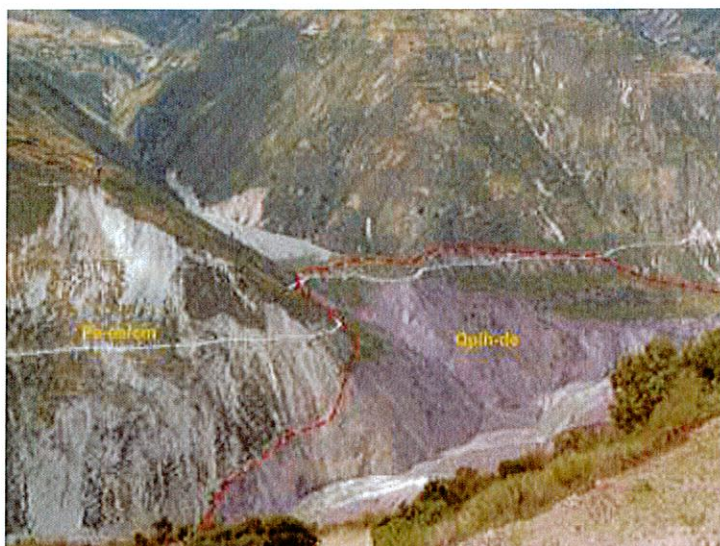
Foto 1: Vista de las laderas de la margen izquierda del río Mantaro y la quebrada Tinte, donde se puede observar los esquistos de complejo metamórfico de la Cordillera Oriental (Pe-es/cm), y los depósitos de deslizamiento (Qplh-de).

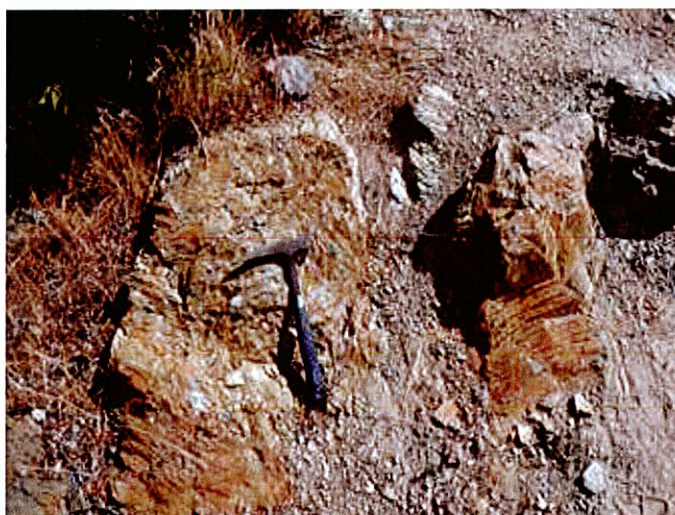
Grupo Cabanillas (D-ca): Conformado por cuarcitas grises y verdosas, intercaladas con filitas y pizarras grises, se presentan muy fisibles y deleznales, de poca resistencia, se rompe fácilmente con golpes de martillo. De edad devónica. (Fotos 2 y 3)

Foto 2: Rocas de tipo filitas del Grupo Cabanillas.

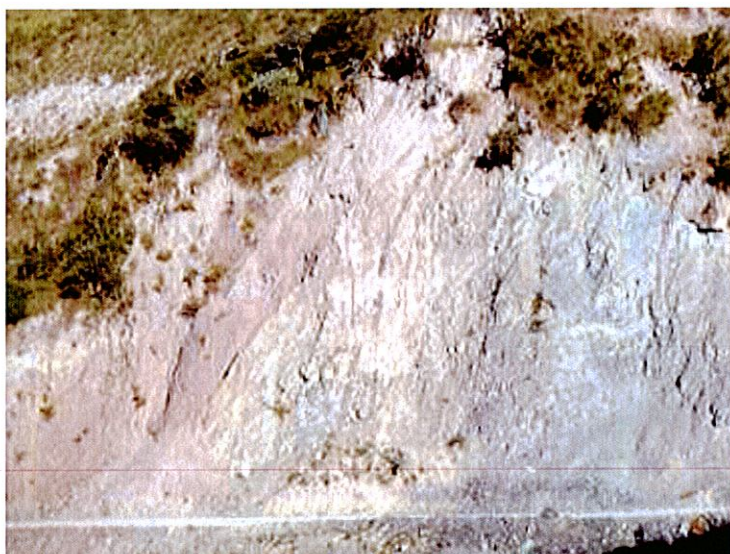
Grupo Ambo (Ci-a): Conformado por conglomerados con clastos volcánicos de color rojo violáceos, seguido de areniscas cuarzosas rojas, hacia la parte superior de coladas y tobas volcánicas. De edad Carbonífero inferior. (Foto 4). Estos afloramientos de roca se presentan fracturados y son poco resistentes, se rompen fácilmente con el golpe del martillo.

Foto 4: Afloramiento del Grupo Ambo, cortado por la carretera que conduce de Rosario a Villa Mantaro, conformado por areniscas y conglomerados de color rojo-violáceo.

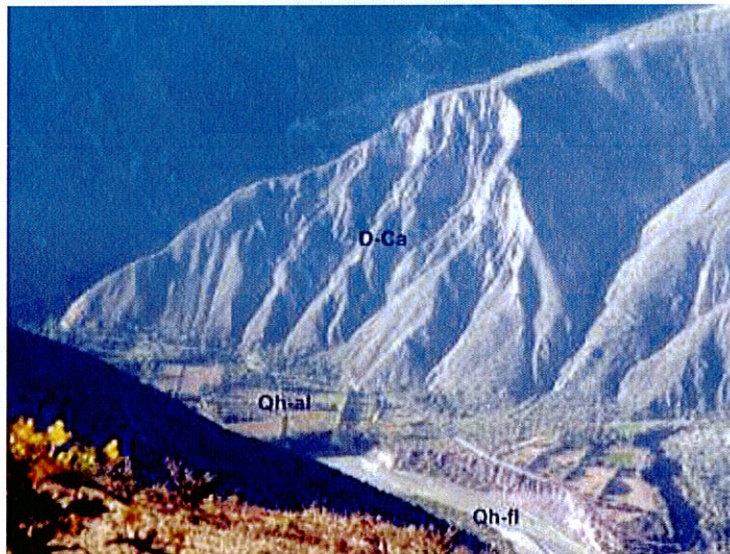
Foto 5: Vista del valle del río Mantaro y el Poblado de Rochac, donde se observa los depósitos aluviales que conforman terrazas y los depósitos fluviales en el cauce del río.

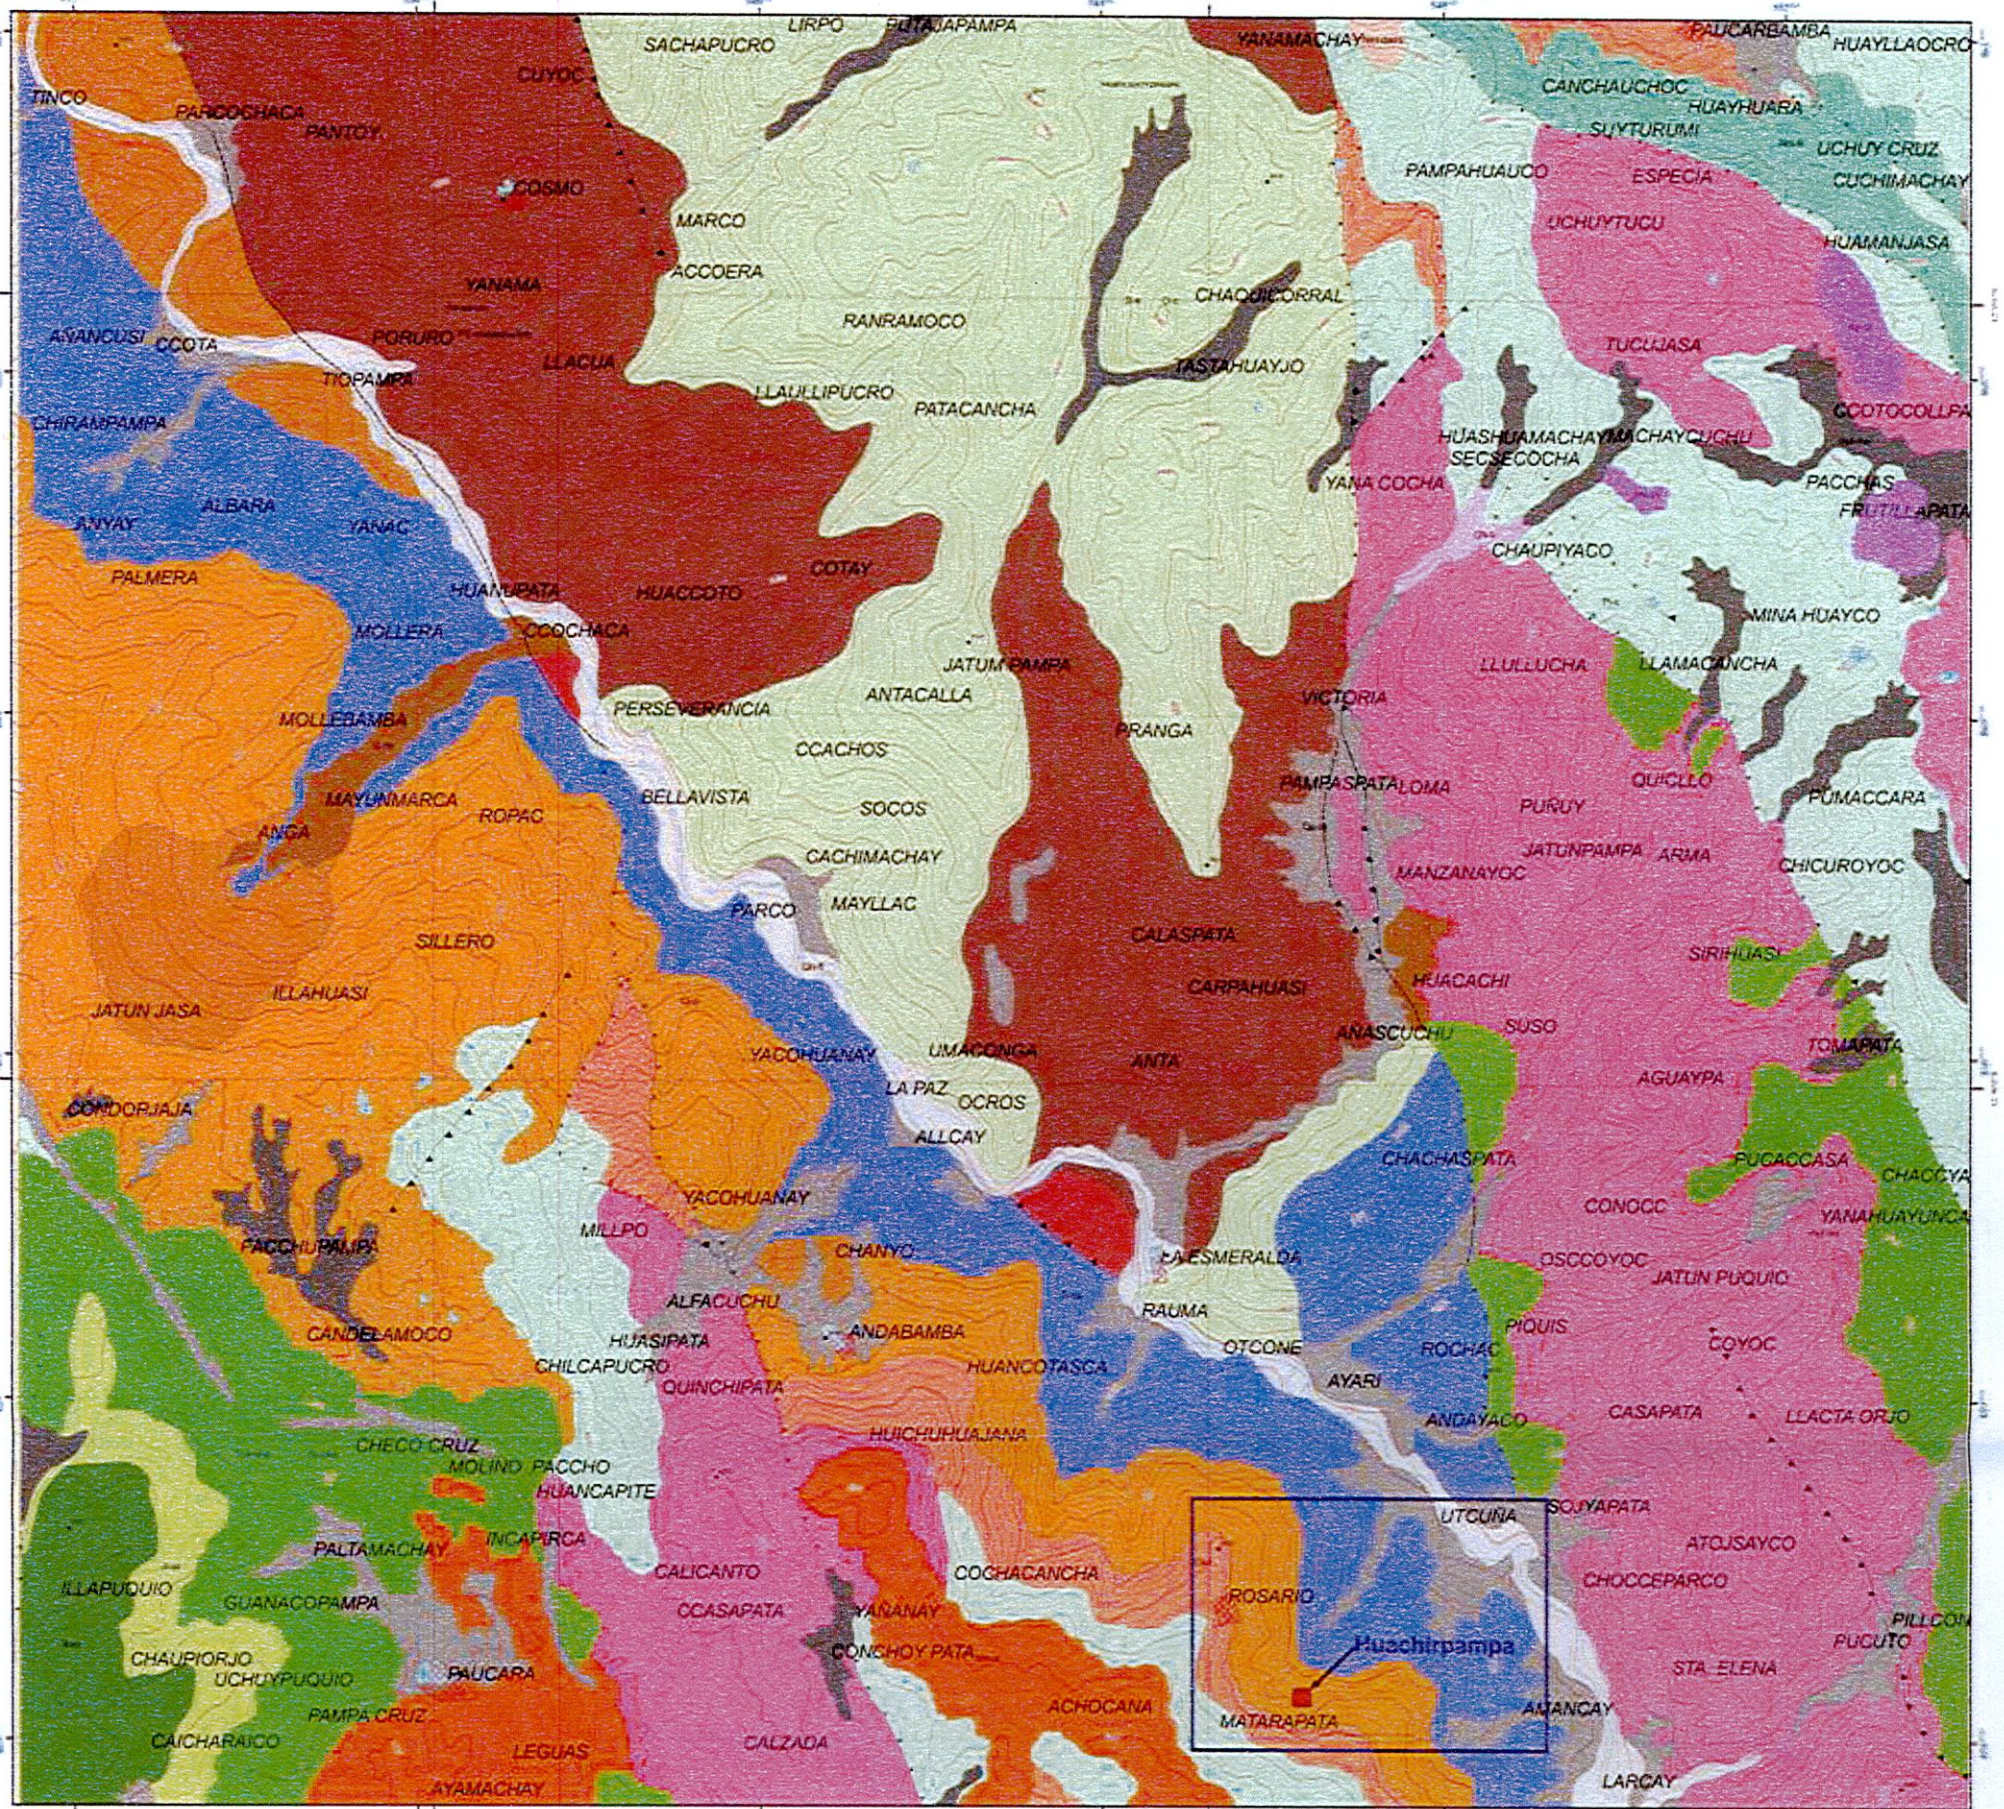
FIGURA 4

MAPA GEOLÓGICO DEL SECTOR DE MAYUMMARCA Y ALREDEDORES

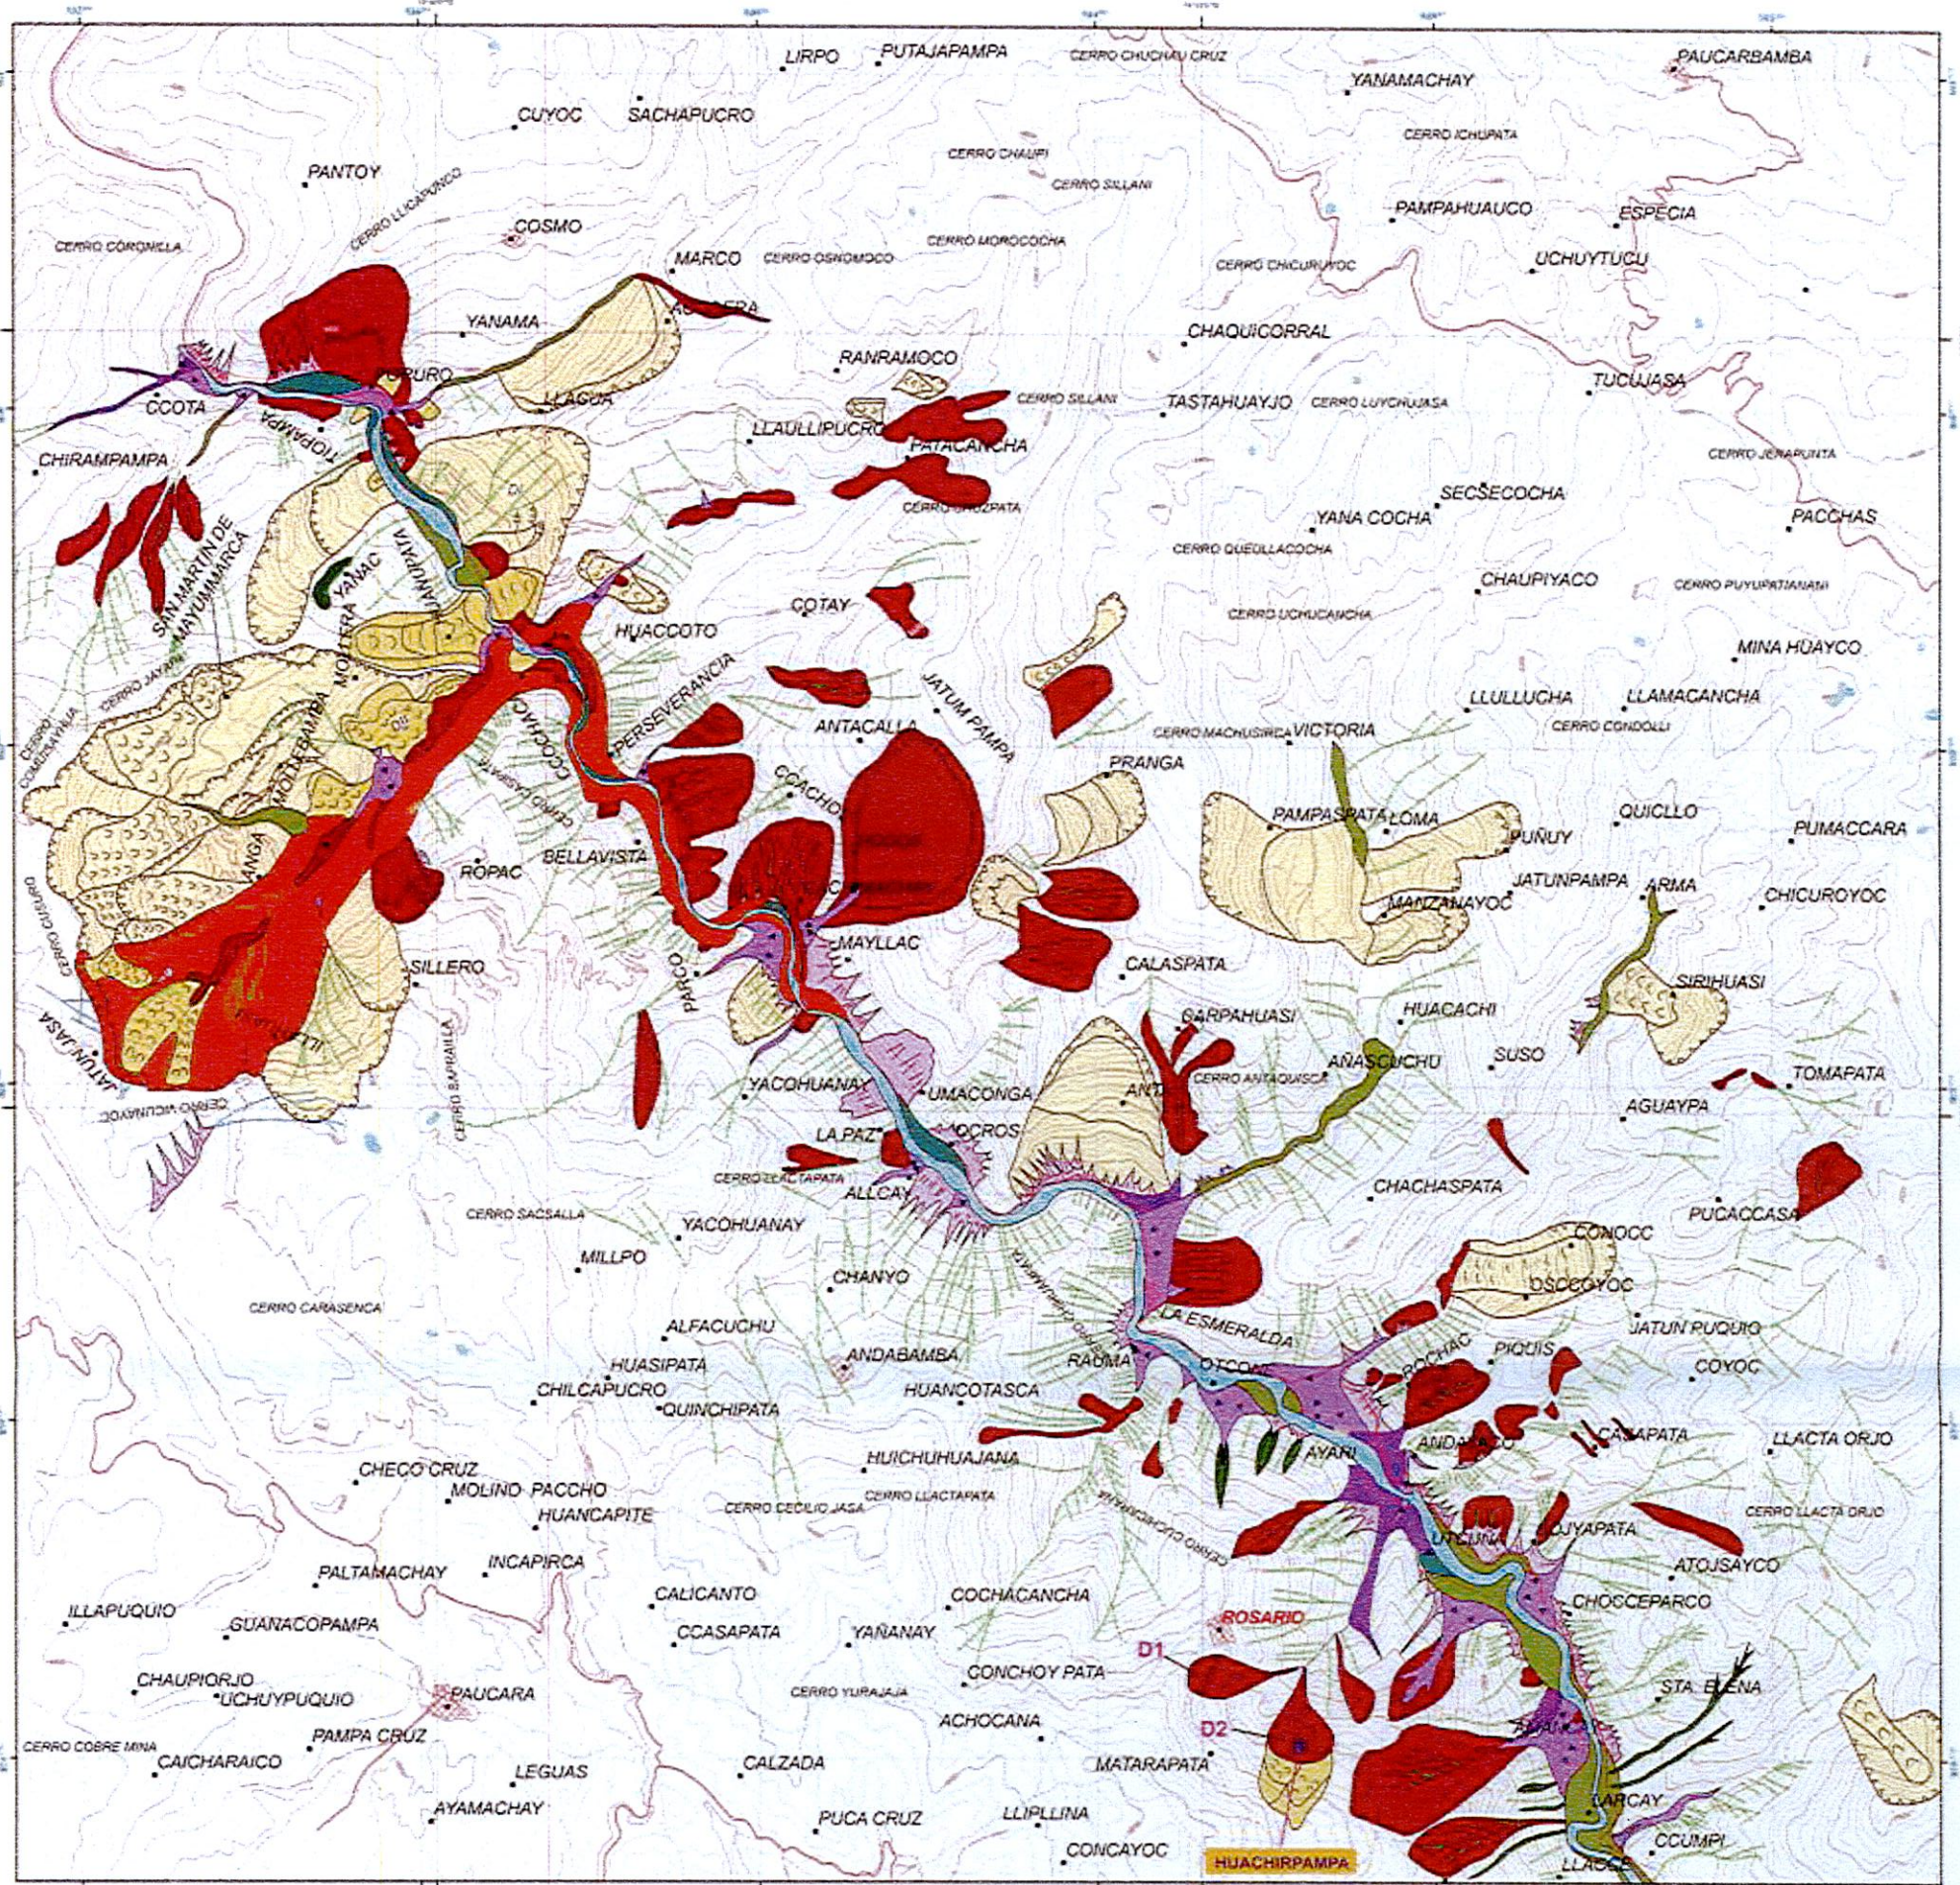
Figura N° 4

MAPA DE PELIGROS GEOLÓGICOS POR MOVIMIENTOS EN MASA
