Informe Técnico Nº A7645

## EVALUACIÓN DE PELIGROS GEOLÓGICOS EN EL POBLADO DE SILLAPATA

Departamento: Huánuco Provincia: Dos de Mayo Distrito: Sillapata

JULIO 2025

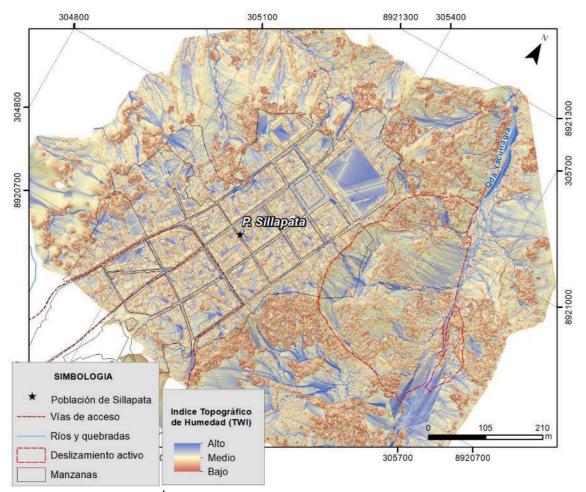
Hacia la ladera este del poblado de Sillapata, se observa que el flujo de agua superficial discurre a lo largo de la pendiente empinada, lo cual se representa en la Figura 9 mediante líneas de tonalidad azul. Estas zonas húmedas coinciden con sectores de ladera inestables y con escasa o nula cobertura vegetal, lo que incrementa la susceptibilidad a la escorrentía concentrada. Esta condición favorece la ocurrencia de procesos erosivos superficiales (figura 10), aumenta la saturación del suelo y, como consecuencia, propicia el desarrollo o la reactivación de movimientos en masa, tal como lo acontecido el año 2019.

De manera similar, hacia el sector oeste de Sillapata se identifican zonas húmedas en el piedemonte proluvial, por donde el agua superficial fluye ladera abajo siguiendo el modelado natural del terreno, favoreciendo el ensanchamiento y/o profundización de cárcavas. Asimismo, se observa que una parte importante del escurrimiento proveniente del noroeste del poblado se canaliza a través de la calle Izcuchaca y el Jirón Dos de Mayo. Aunque este último se encuentra parcialmente revestido, la calle Izcuchaca carece de revestimiento, lo que favorece la infiltración, la erosión del suelo y la posible generación de cárcavas en eventos de lluvia intensa.

Figura 9. Mapa de Índice topográfico de Humedad (TWI) en el poblado de Sillapata.

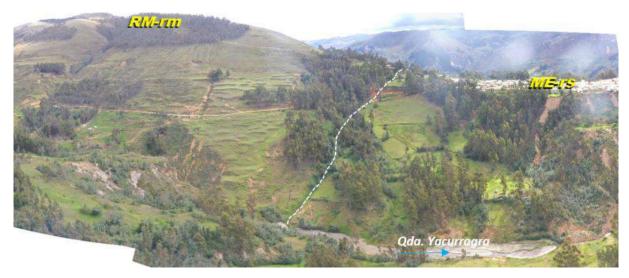
Meseta sedimentaria (ME-rs): La meseta sedimentaria donde se asienta el poblado de Sillapata corresponde a una geoforma modelada en rocas sedimentarias, caracterizada por una superficie relativamente plana o suavemente inclinada (figura 12). Esta unidad geomorfológica constituye laderas empinadas que conforman un entorno abrupto y dinámico, afectado por diversos procesos de remoción en masa, como deslizamientos y derrumbes, así como por erosión de ladera activa. Estas condiciones generan un entorno susceptible a la inestabilidad, especialmente en los bordes de la meseta y zonas de transición con las laderas adyacentes.

**Figura 12**. Vista hacia el sur de Sillapata Montaña modelada en rocas metamórficas (RM-rm) y la meseta sedimentaria (ME-rs) donde se asienta población.

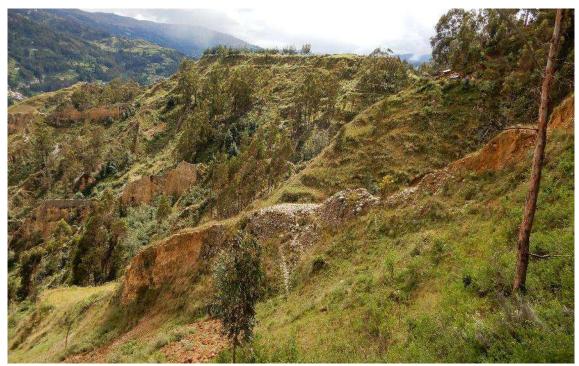
Ladera disectada en roca sedimentaria (LAD-rs): Corresponden a las laderas disectadas ubicadas en el sector noroeste de Sillapata. Estas se caracterizan por pendientes muy fuertes a abruptas, lo que ha favorecido su intensa disección y la presencia de cárcavas profundas producto de procesos erosivos activos. La combinación de alta pendiente, escasa cobertura vegetal y la acción concentrada del escurrimiento superficial ha contribuido al modelado irregular y erosionado de esta unidad geomorfológica (fotografía 3).

**Fotografía 3**. Vista hacia el oeste de Sillapata, ladera disectada en roca sedimentaria.

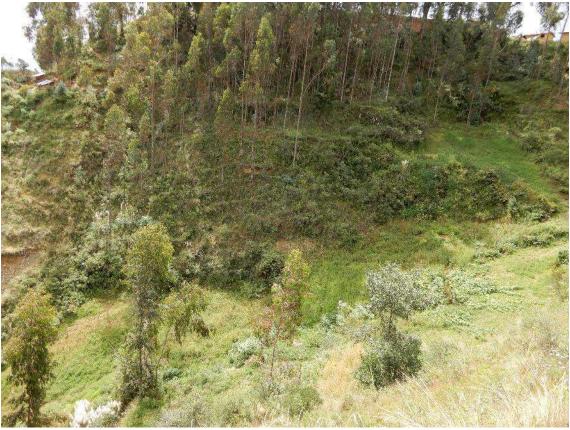
Ladera en roca sedimentaria (LA-rs): Relieve desarrollado principalmente en el sector este del poblado de Sillapata, conformado por materiales sedimentarios. Se caracteriza por laderas de pendiente moderada a fuerte, modeladas por procesos de erosión y escurrimiento superficial (fotografía 4). Esta unidad geomorfológica presenta una morfología más suave en comparación con las laderas disectadas del sector occidental, aunque también puede estar sujeta a procesos de inestabilidad en zonas localizadas.

Fotografía 4. Vista hacia el este de Sillapata ladera modelada en roca sedimentaria.

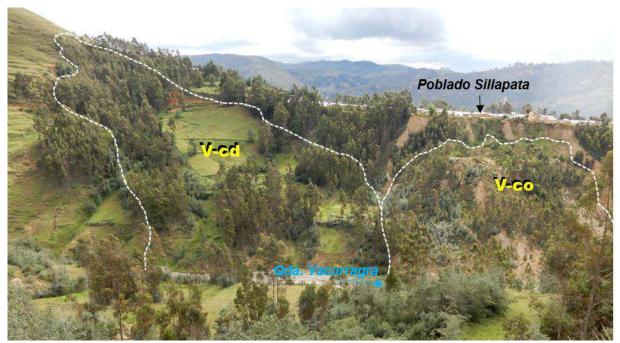
**Vertiente coluvial:** (V-co): Este depósito coluvial se localiza al pie del deslizamiento ocurrido en el año 2019, ocupando una posición topográfica cóncava en la parte baja de la ladera. El material se ha acumulado de manera desorganizada, siguiendo la pendiente natural del terreno, la cual aún conserva la inclinación pronunciada de la zona de arranque (figura 13). Está pendiente fuerte favorece la continuidad de procesos de remoción en masa y la movilización de materiales sueltos, especialmente durante eventos de lluvia intensa o sismos.

Figura 13. Vertiente coluvio deluvial (V-cd) y coluvial (V-co) de la ladera oeste de Sillapata.

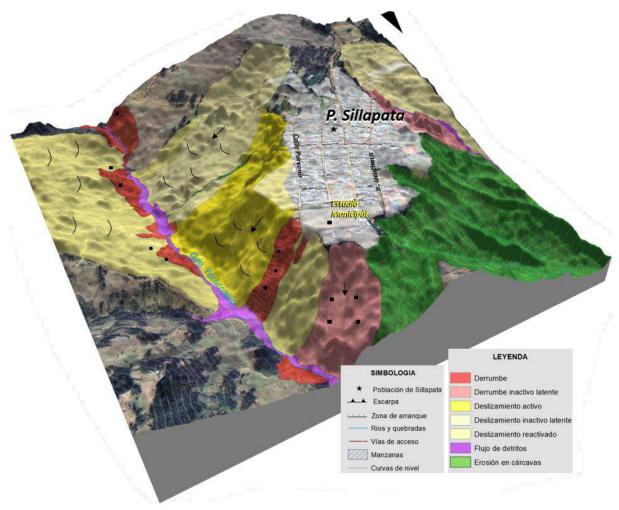
Los peligros geológicos identificados en el poblado de Sillapata, corresponden a movimientos en masa de tipo deslizamientos activos, reactivados e inactivo latentes que representan el 52% del área evaluada, seguidos de derrumbes activos e inactivo latentes que abarcan el 14% del área y el flujo de detritos cubre el 3%. En cuanto a otros peligros geológicos, se tiene erosión de ladera en cárcavas (figura 7) que afecta el 31% del área evaluada; en conjunto estos peligros geológicos abarcan un área de aproximada de 85 ha (figura 14). El paisaje resultante de estos peligros es producto del proceso de modelamiento del terreno, influenciado por las características del macizo rocoso, los depósitos de eventos antiguos y la intervención antrópica (Proyecto Multinacional Andino: Geociencias para las Comunidades Andinas, 2007) (Anexo 1: Mapa 4).

**Figura 14.** Block diagrama donde se muestra la cartografía de movimientos en masa y otros peligros geológicos originados en el poblado de Sillapata.
