**Informe Técnico N° A7648**

# **EVALUACIÓN DE PELIGROS POR DESLIZAMIENTOS EN EL CERRO PUCARÁ**

**Departamento: Huancavelica**

**Distrito: Yauli**

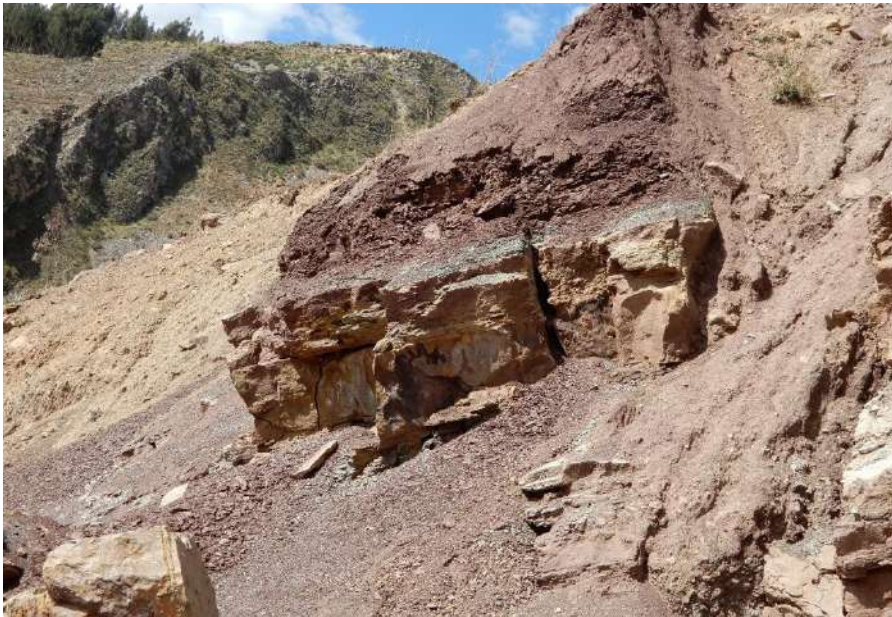
**Fotografía 1.** Vista de areniscas intercaladas con lutitas y limolitas color verde y rojizo, en paquetes de 20 a 60 cm de espesor.

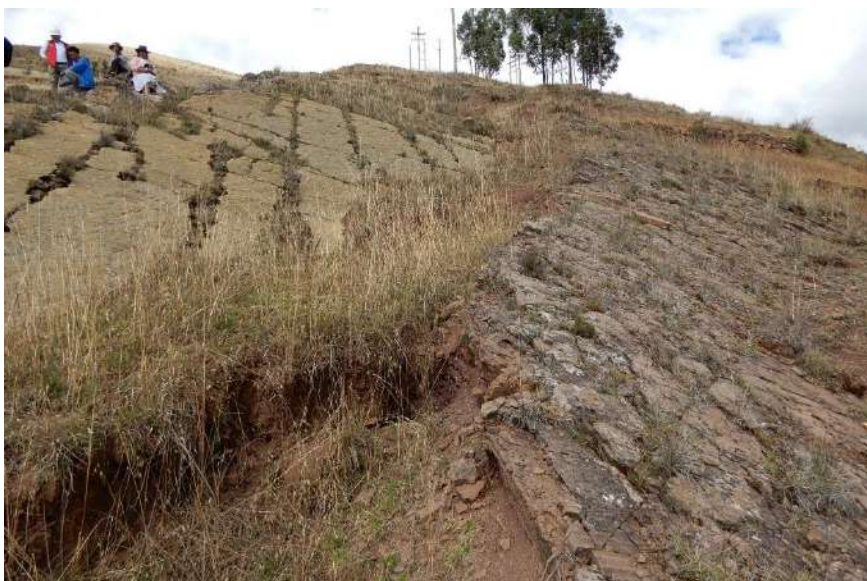
**Fotografía 2.** Contacto entre las calizas de la Formación Condorsinga y las areniscas intercaladas con limolitas y lutitas de la Formación Carhuaz – Santa.

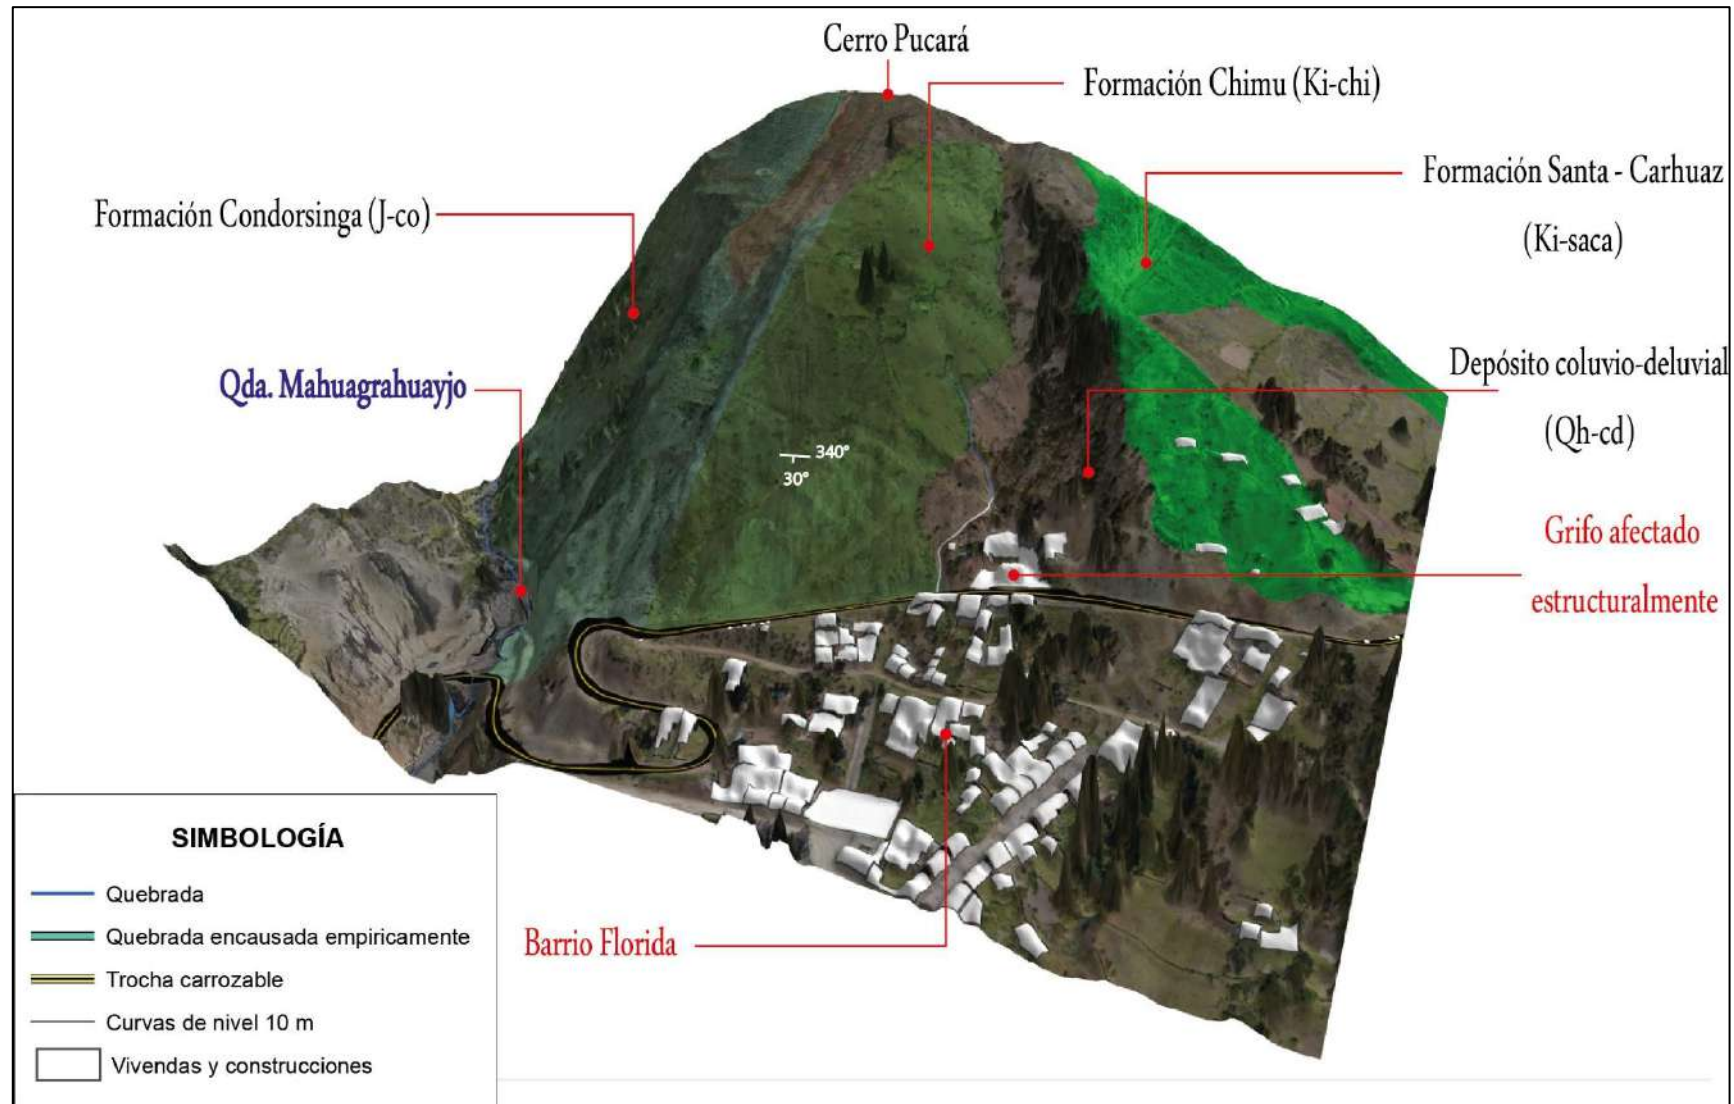
**Figura 3.** Esquema representativo de la litología en el área de estudio.

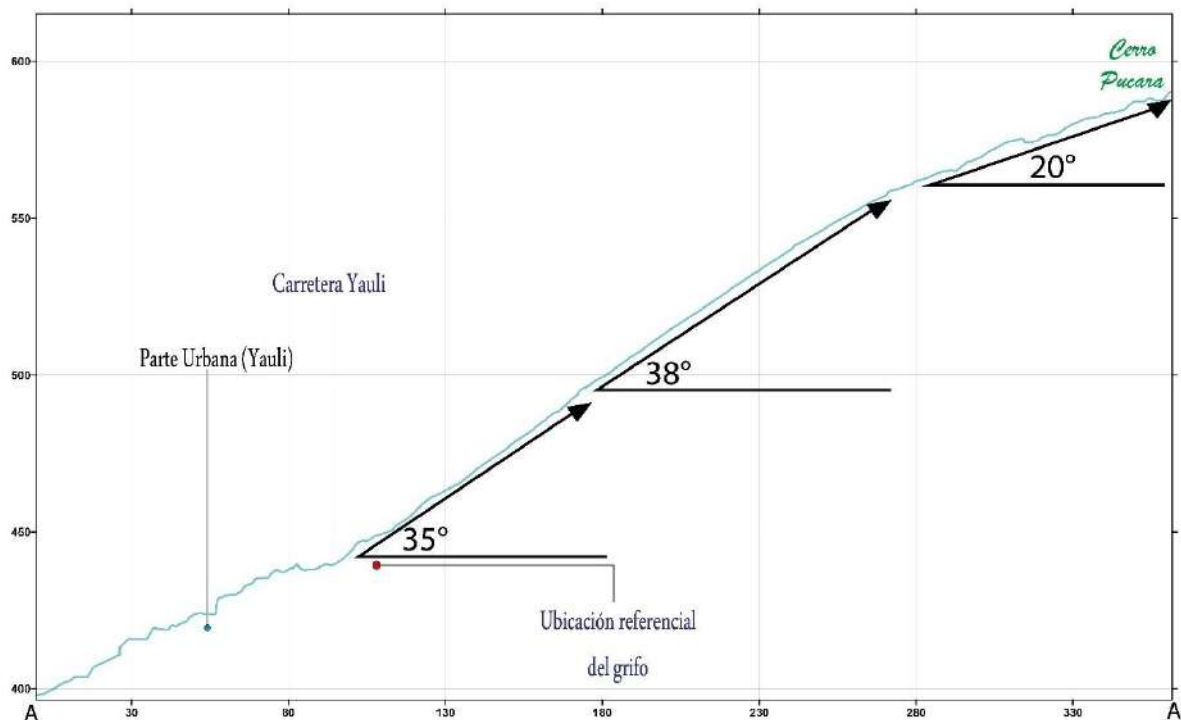
Con base en el análisis del modelo digital de elevación generado a partir del levantamiento con dron, y la elaboración del perfil topográfico A–A', se ha estimado la variación de pendiente en la ladera noroeste del cerro Pucará. Los resultados muestran que esta ladera presenta predominantemente pendientes fuertes, entre 25° y 45°, con sectores localizados muy escarpados que superan los 45°. El perfil antes mencionado indica que la parte baja de la ladera alcanza pendientes promedio del orden de 35°, incrementándose progresivamente hacia la zona media hasta aproximadamente 38°. Finalmente, en la cima del cerro, se observa una disminución de pendiente hasta valores del orden de 20°, lo que indica un aplanamiento relativo en la parte superior del relieve ( ).

Figura 4. Perfil A-A', representado en el mapa 2 del anexo 1.

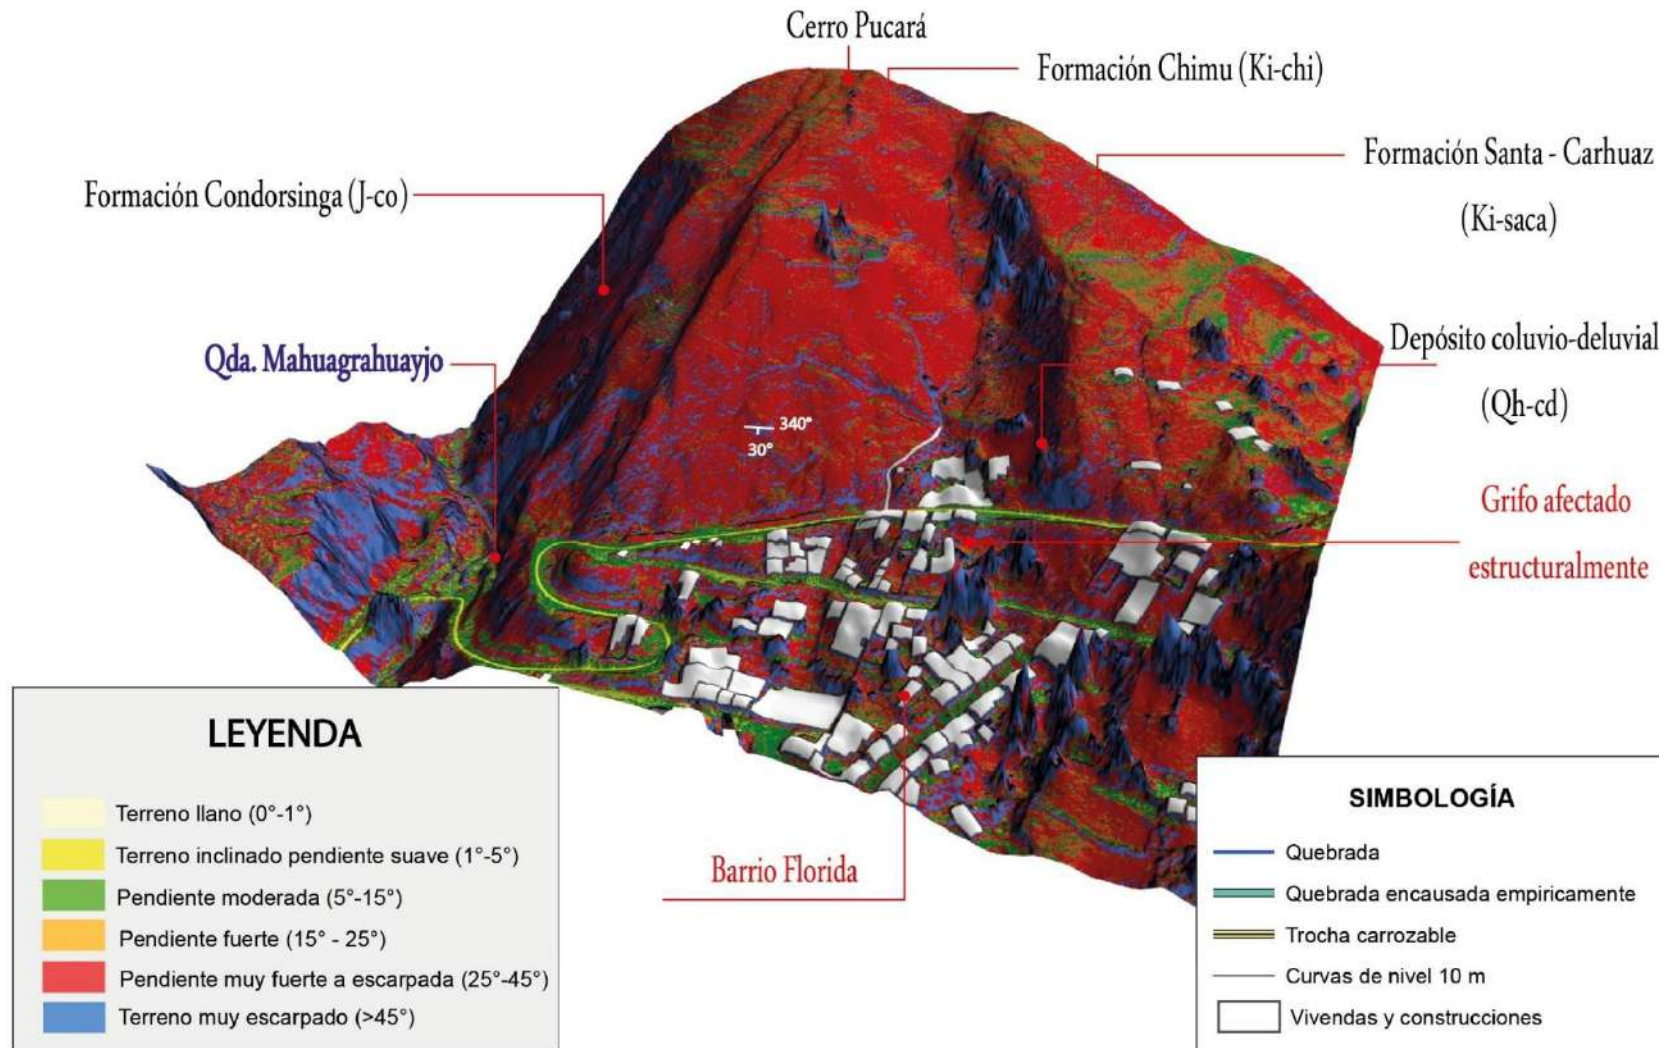
**Figura 5.** Esquema 3D, de la pendiente del terreno en el área de estudio.

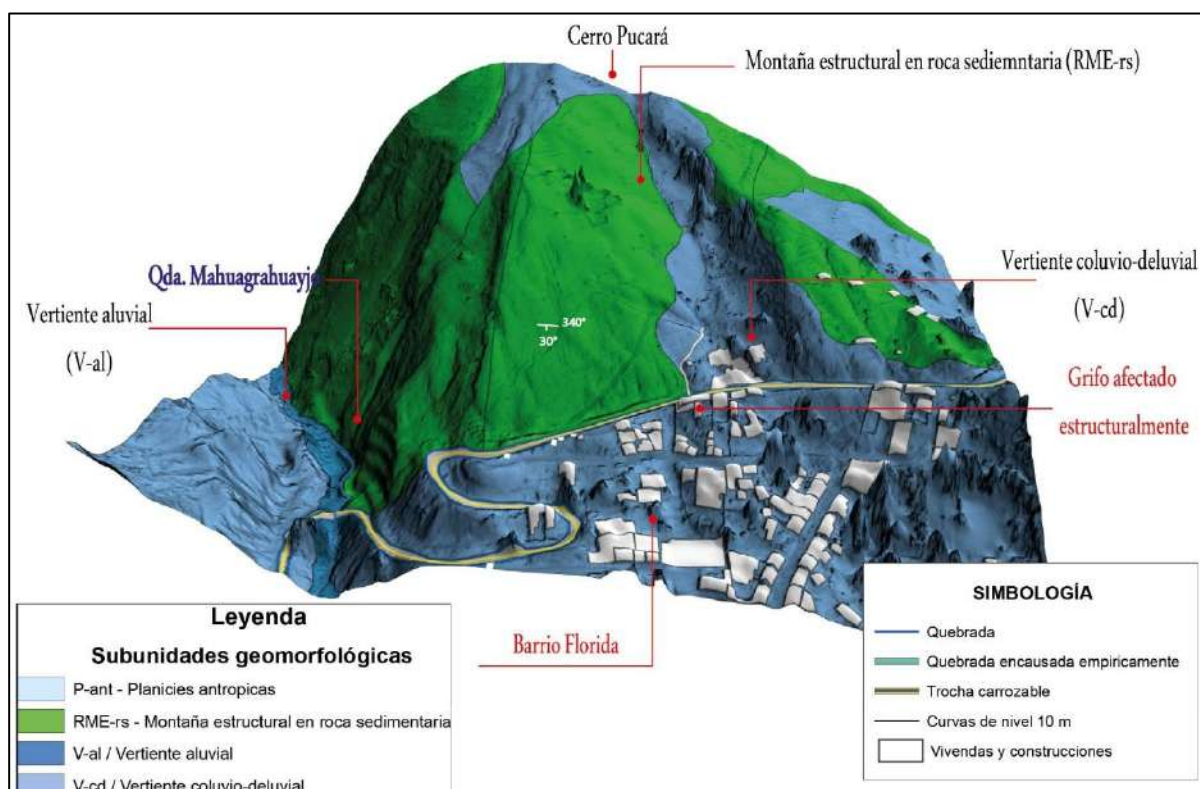
Geomorfológicamente, el cerro Pucará corresponde a una geoforma positiva modelada en rocas sedimentarias, cuya morfología ha sido controlada por esfuerzos tectónicos y estructurales, como fallas y plegamientos, los cuales le otorgan las características propias de una montaña estructural (RME-rs) desarrollada en rocas calizas, y areniscas cuarzosas. Presenta laderas escarpadas a muy escarpadas y una cima semiredondeada, resultado de procesos erosivos diferenciales. La montaña se encuentra disectada por la quebrada Mahuagrahuayjo, en cuyo lecho se reconocen depósitos aluviales recientes. Asimismo, las laderas están parcialmente cubiertas por depósitos coluvio-deluviales cercanos a otra quebrada local s/n, que muestran una alta susceptibilidad a procesos de deslizamiento, especialmente en por las pendientes fuertes y condiciones de saturación hídrica (figura 6)

Figura 6. Subunidades geomorfológicas en el área de estudio.
