Informe Técnico N° A7611

EVALUACIÓN DE PELIGROS GEOLÓGICOS POR DESLIZAMIENTO EN EL SECTOR HUELLOC

Departamento: Ancash

Provincia: Yungay

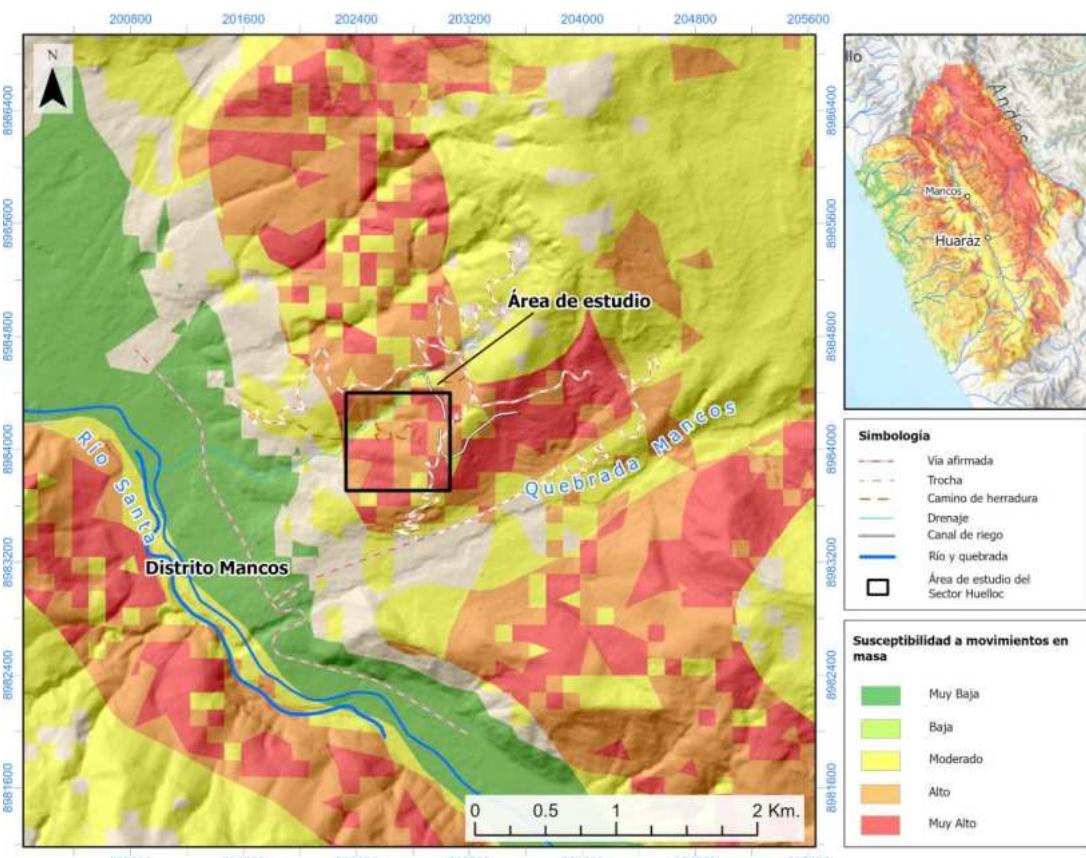
Figura 1. Los valores de susceptibilidad por movimientos en masa en el sector Huelloc muestran muy alto. Tomados de Zavala & Vilchez (2009). Fuente: Elaboración propia.

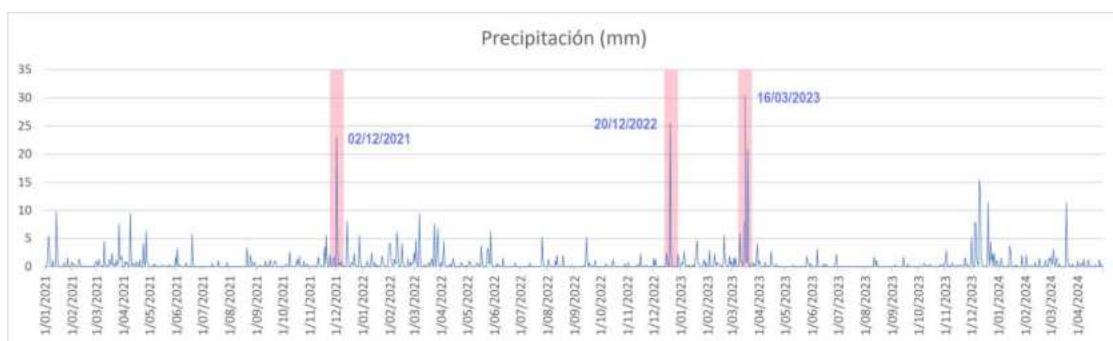
Respecto a las precipitaciones, se tiene datos recopilados y disponibles de la NASA, en la que se tiene datos más puntuales en la zona evaluada que corresponden a los años 2021, 2012 al 2023 y 2024 (enero a abril), el cual muestra que las precipitaciones más altas y anómalas registradas corresponden al mes de diciembre del 2021 y 2022 y al mes de marzo del 2023, fecha en la que se reportaron movimientos en masa en el sector Huelloc. (**Figura 4**).

Figura 4. Precipitaciones diarias registradas por la NASA en el sector Huelloc. Fuente: <https://power.larc.nasa.gov/data-access-viewer/>

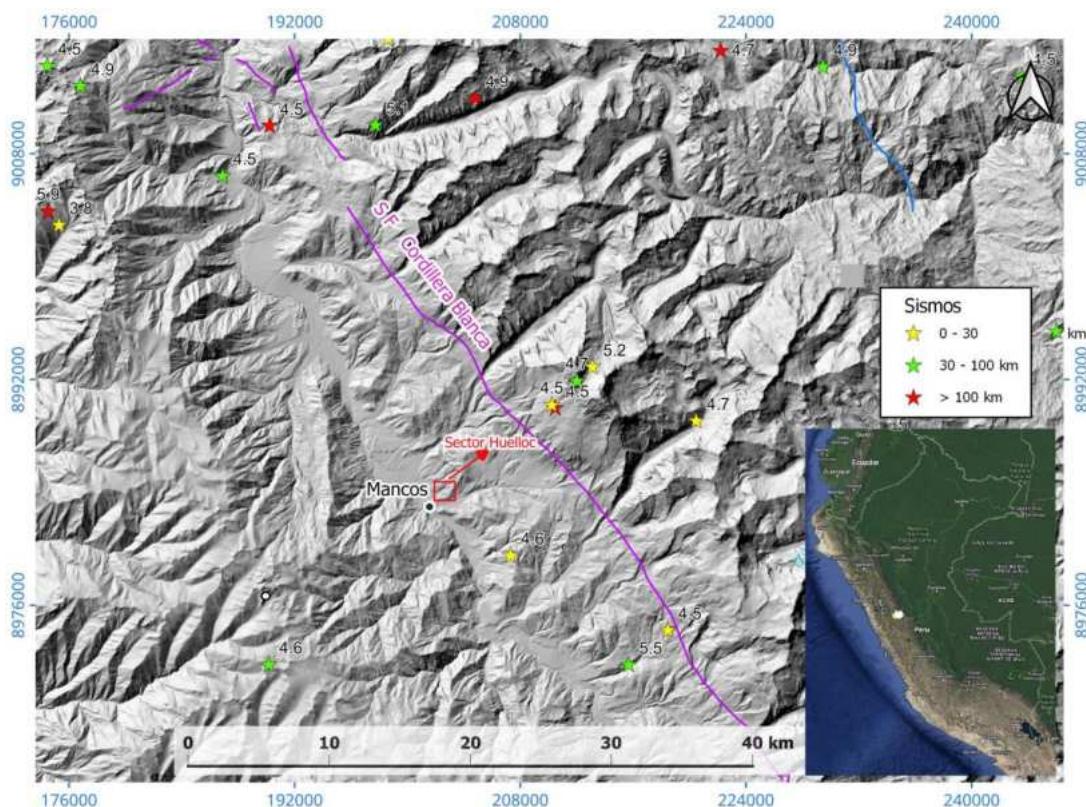
Las disparadas sísmicas podrían estar relacionados a la ocurrencia de movimientos en masa, sobre todo en el sector Huelloc, estos movimientos causan inestabilidad en las laderas con material semiconsolidado y dispuestos en pendientes fuertes a abruptas (**Figura 5**).

Figura 5. Sismos que podrían estar relacionados a los movimientos en masa en el sector Huelloc. Los datos fueron descargados de la plataforma del IGP (<https://ultimosismo.igp.gob.pe/descargar-datos-sismicos>). Las líneas de colores corresponden a sistemas de fallas (SF) regionales extraídas de la Carta Geológica Nacional. Fuente: Elaboración propia.

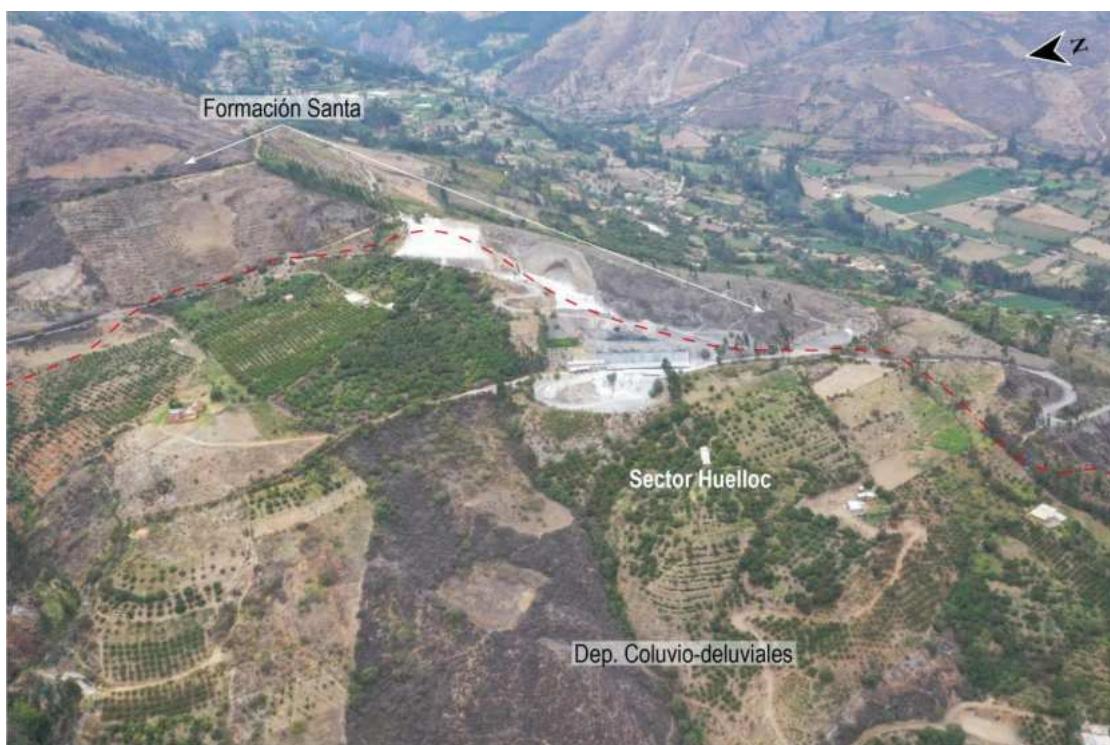
La unidad litoestratigráfica que interviene directamente en los procesos de movimientos en masa y además constituye como parte del substrato rocoso es la Formación Santa, así también, como depósitos coluvio-deluviales (**Figura 6**).

Figura 6. Unidades litoestratigráficas que afloran en el sector Huelloc. Vista panorámica mirando al noreste.

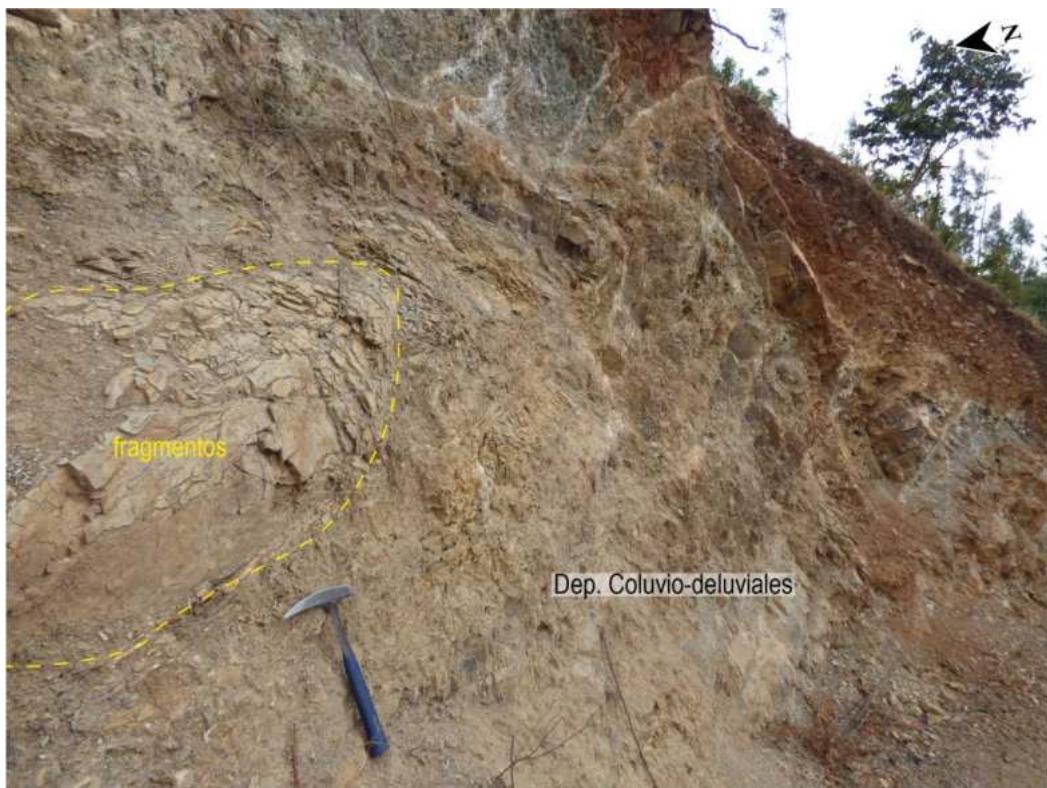
Figura 9. Detalle de los fragmentos heterométricos que conforman los depósitos coluvio-deluviales. Vista mirando al sureste.

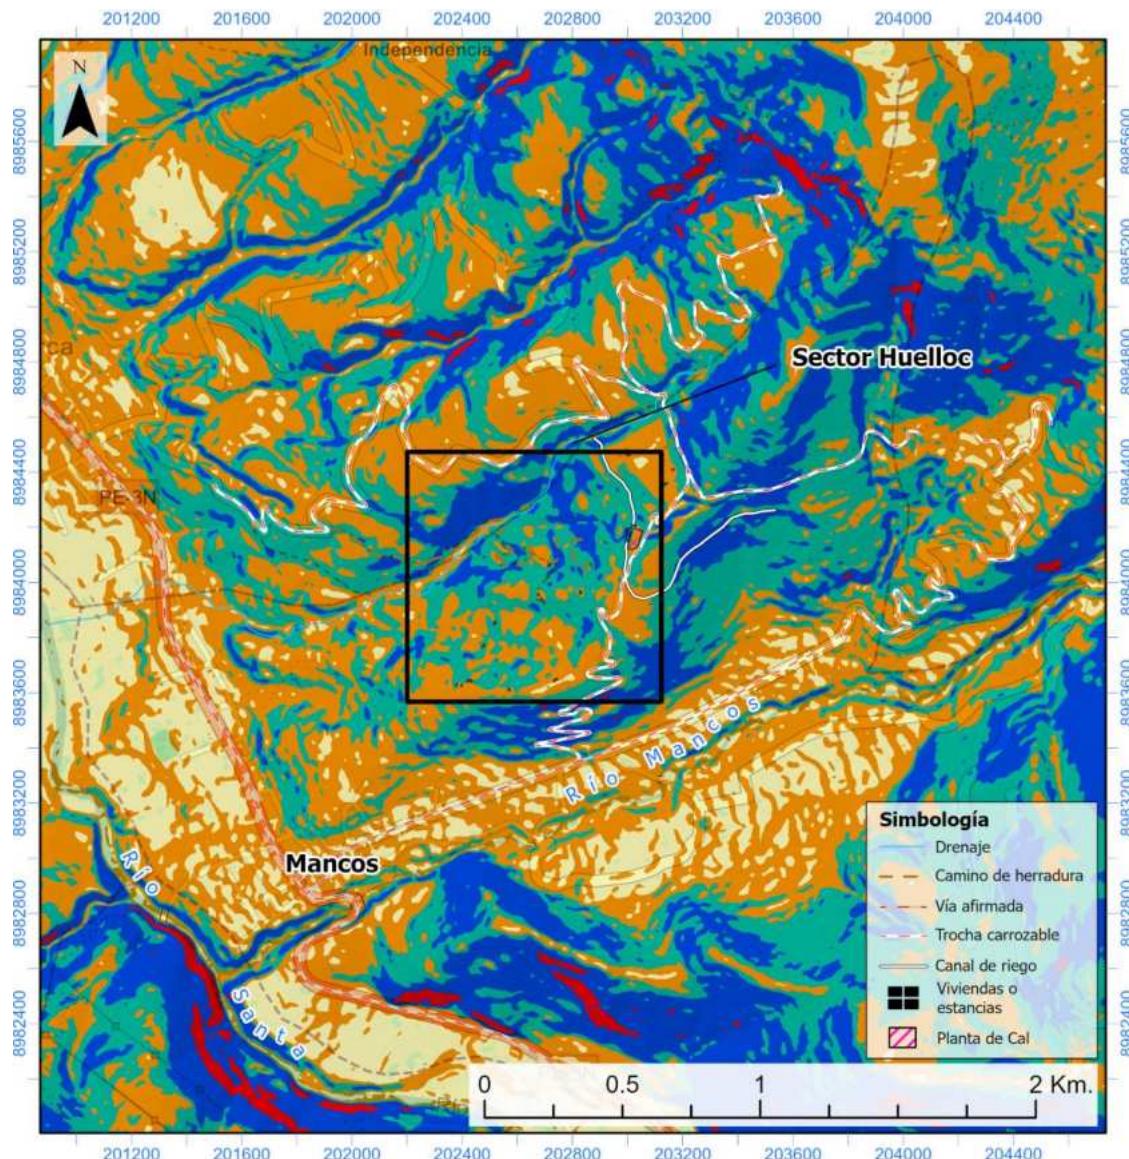
Para la zona evaluada se elaboró un mapa de pendientes de acuerdo con el modelo de elevación digital DEM SPOT de 3 m resolución y a partir del levantamiento fotogramétrico de dron de resolución 0.14 m de resolución. Los procesos de movimientos en masa (deslizamientos) originados en el sector Huelloc oscilan entre las pendientes fuertes de 15° a 25° muy fuertes 25° a 45° , de inclinación. (**Figura 10**).

Figura 11. Mapa de pendientes de la zona evaluada del sector Huelloc a partir de un DEM SPOT de 3 m de resolución.

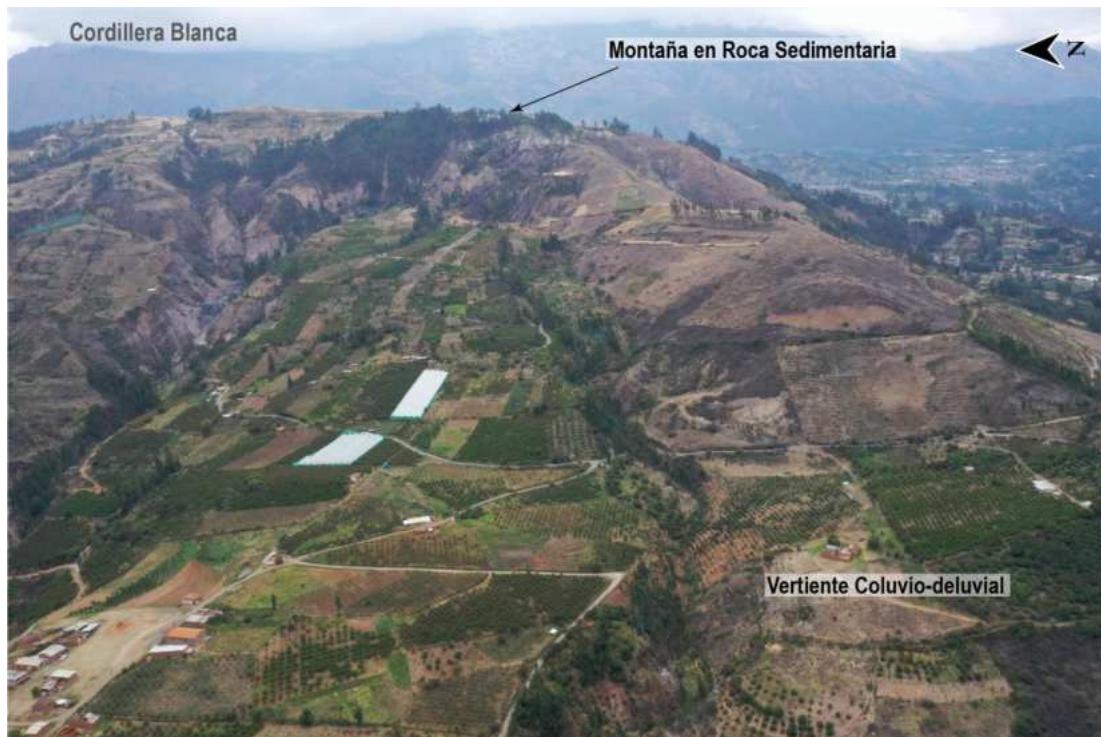
una topografía accidentada. Su ladera suroeste aloja depósitos coluvio-deluviales dispuestas en pendientes moderadas, fuertes a muy fuertes que en la actualidad representan zonas inestables y sujetas a procesos de movimientos en masa (**Figuras 11.5 y 12**).

Figura 11.5. Montaña labrada en roca sedimentaria y vertiente coluvio-deluvial en el sector Huelloc. Nótese, el relieve agreste, al fondo de observa los nevados de la Cordillera Blanca. Vista mirando al este.

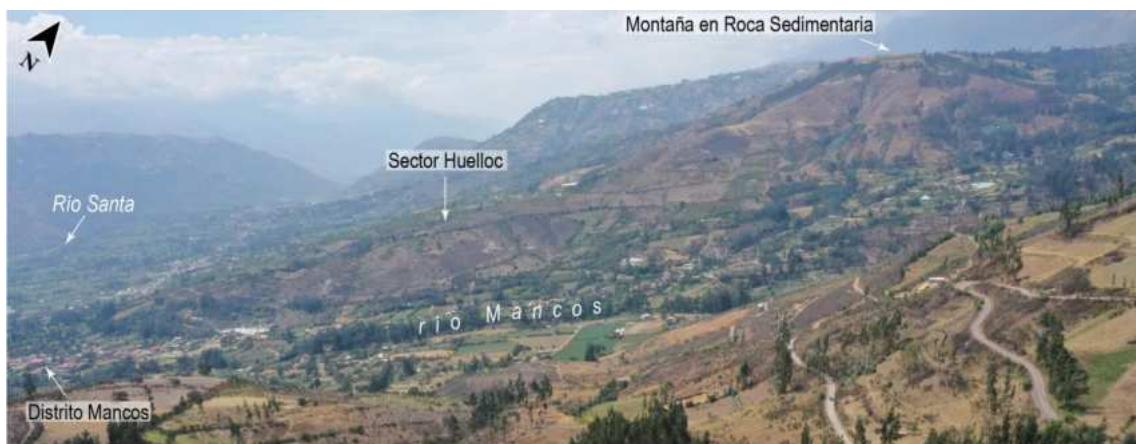
Figura 12. El sector Huelloc emplazado en la parte media de la ladera oeste de la montaña en roca sedimentaria. Vista mirando al noroeste.

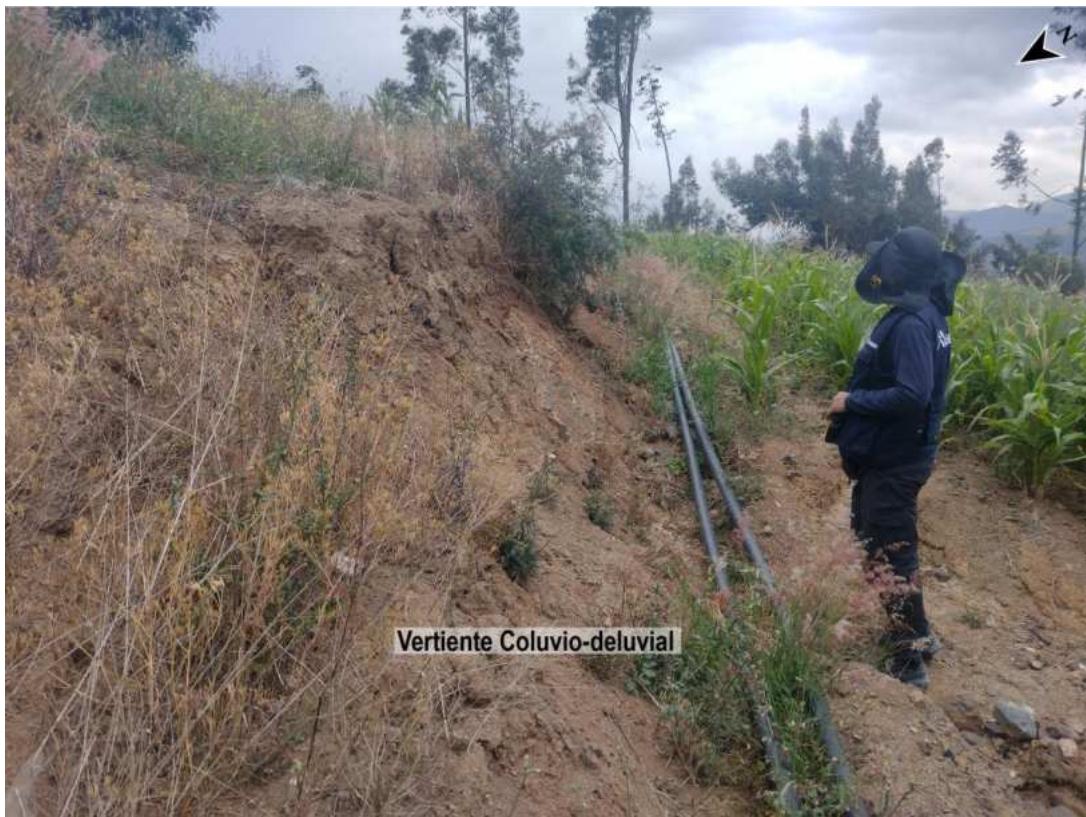
Estas geoformas se emplazan en la parte media a baja de la ladera suroeste del relieve montañoso en el sector Huelloc. Estos depósitos han sido originados por la acumulación de depósitos de un deslizamiento que ocurrió en el pasado y suelos residuales producto de la intensa meteorización de las areniscas, lutitas y calizas de las formaciones Chimú y Santa (**Figuras 11.5 y 13**).

Figura 13. Vertiente Coluvio-deluvial alojado en una pendiente pronunciada que en promedio oscilan entre muy fuerte que va de 25° a 45° en el sector Huelloc. Vista mirando al sureste.

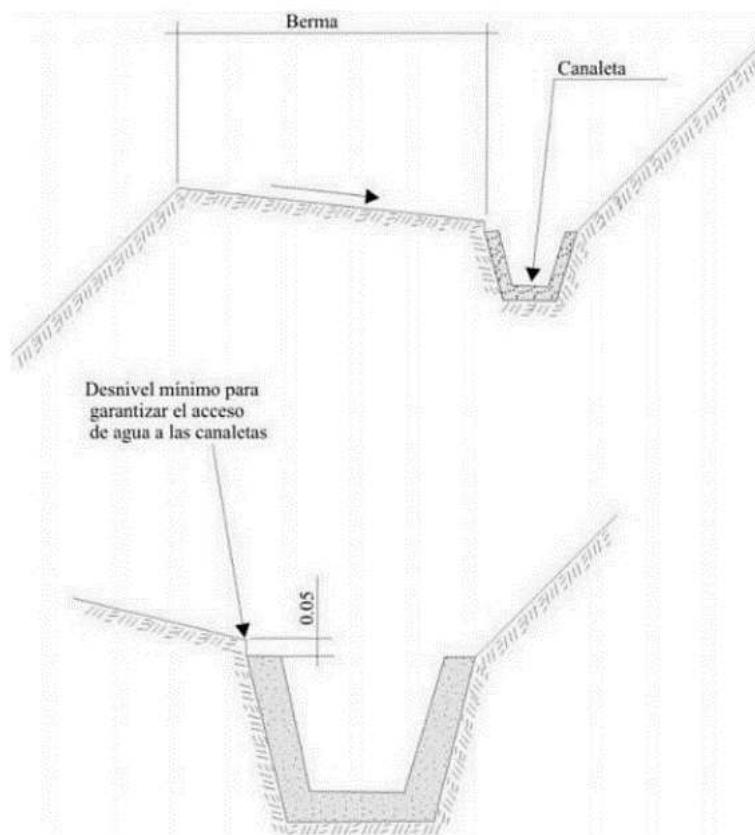
Figura A. Detalle una canaleta de drenaje superficial (zanjas de coronación). Tomado de INGEMMET (2000).

Las zanjas construidas permiten la recolección de aguas superficiales, captan la escorrentía tanto de la ladera, como de la cuenca de drenaje arriba del talud y desvía el agua a las quebradas adyacentes al cuerpo de la zona afectada, evitando su infiltración, captando el agua de escorrentía, llevándola a un sitio lejos del movimiento. Éstas deben ser construidas en la parte superior de la zona en movimiento (**Figura A**). En las obras construidas - zanjas de drenaje es necesario impermeabilizar la caja hidráulica captando y evitando totalmente la infiltración de las aguas de escurrimiento la ladera, según las imágenes adjuntas.

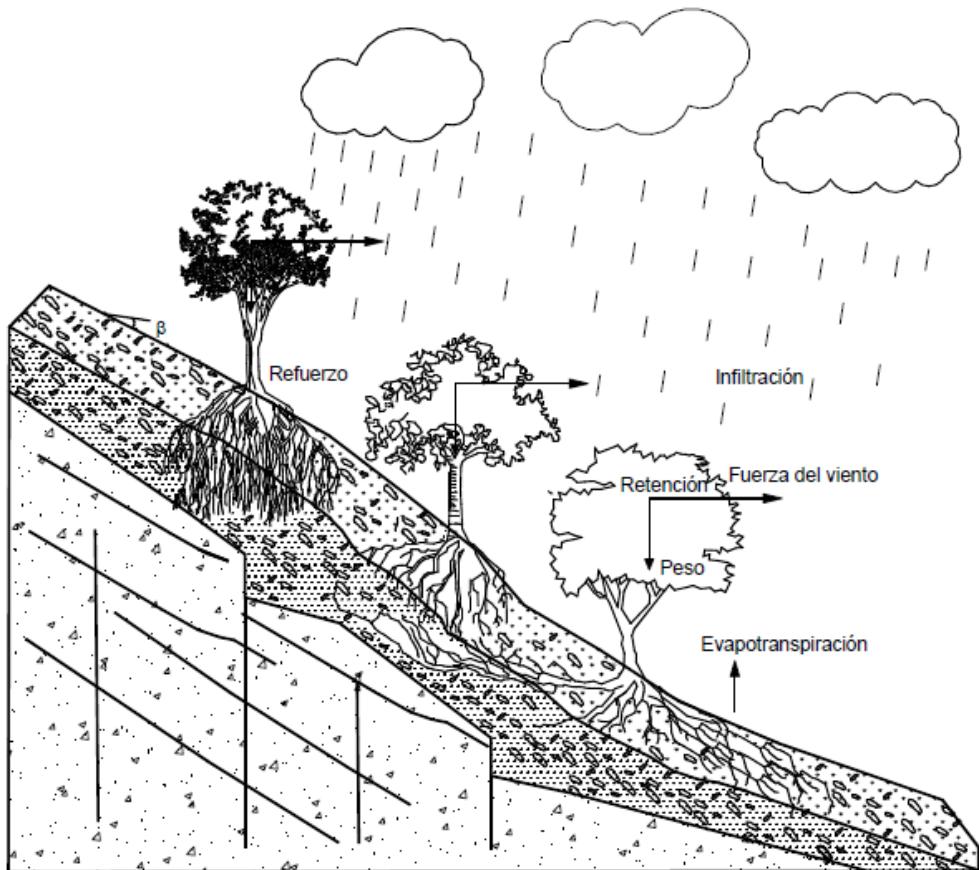
Figura B. Estabilización de taludes utilizando vegetación. Fuente: Suárez, Díaz (2007).

Los árboles y arbustos de raíz profunda aportan una resistencia cohesiva significativa a los mantos de suelo más superficiales y al mismo tiempo, facilitan

el drenaje subterráneo, reduciendo en esta forma la probabilidad de movimientos en masa poco profundos (Suárez Díaz, 2007).

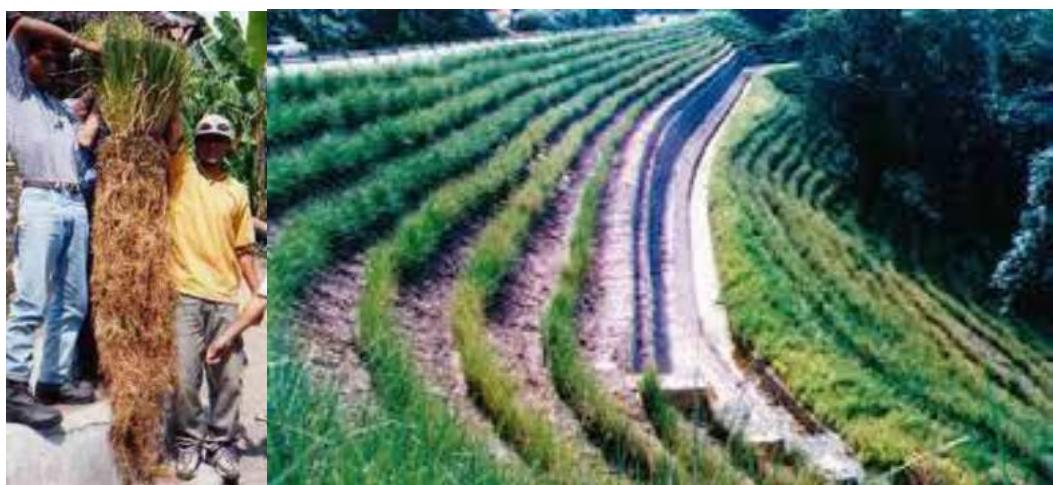
Figura C. Ejemplo de bioingeniería con arbusto (vetiver) en taludes de materiales sueltos.
