**Informe Técnico N° A7670**

# **EVALUACIÓN DE PELIGROS GEOLÓGICOS POR CAÍDA DE ROCAS EN EL SECTOR MORRO SOLAR**

Departamento: Lima  
Provincia: Lima  
Distrito: Chorrillos

OCTUBRE  
2025

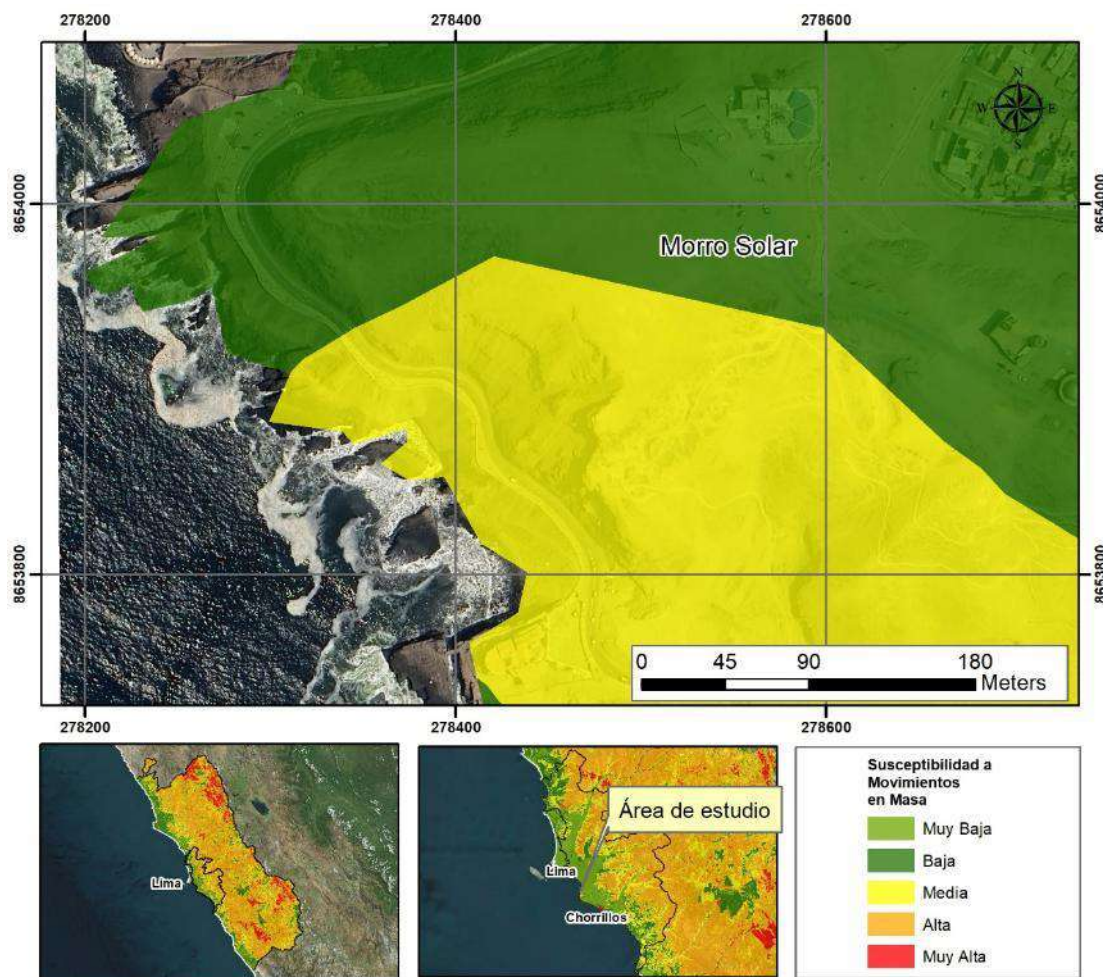
- c) Peligro Geológico en la región Lima INGEMMET (Luque et al., 2020). Donde señala que el sector del Morro Solar presenta susceptibilidad a movimientos en masa con grado muy baja a baja (**Figura 1**). Sin embargo, localmente el Morro Solar presenta antecedentes de caída de rocas y derrumbes.

**Figura 1.** Susceptibilidad por movimientos en masa en el sector Morro Solar. Adaptado de Luque et al., (2020).

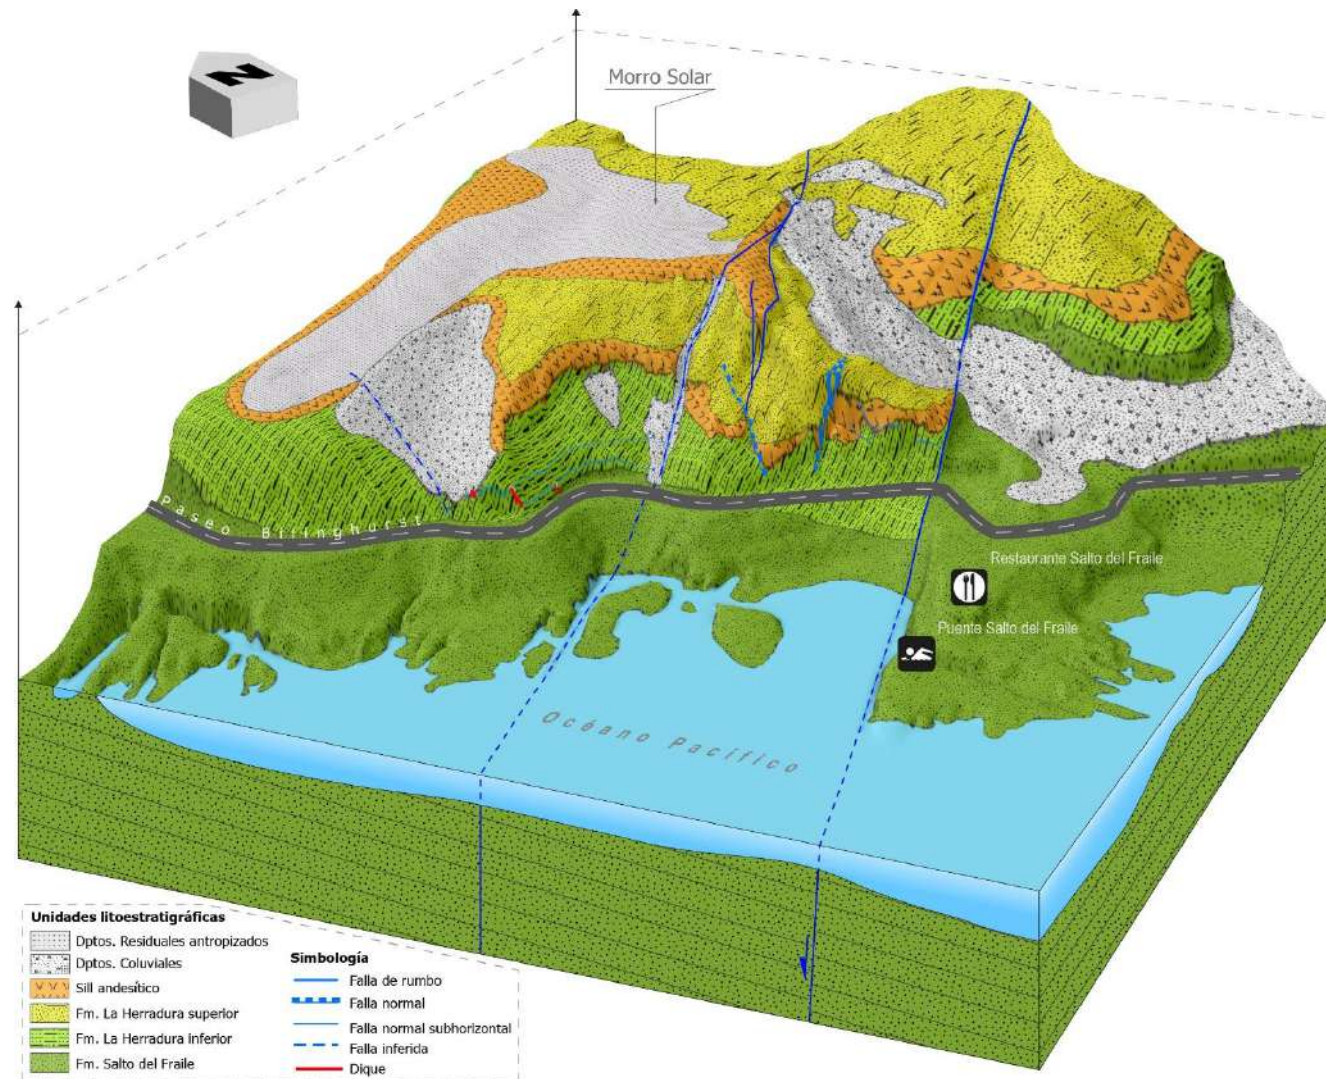
Desde el punto de vista estructural, el sector del Morro Solar ha sido afectada por estructuras antiguas que en superficie se manifestaron a través de fallas, fracturas y discontinuidades que generaron un cambio en el comportamiento litológico y geomecánico de los macizos rocosos del acantilado, afectando a las formaciones Salto del Fraile y La Herradura (**Figura 4**).

En conjunto, las diferentes características litológicas de las unidades sedimentarias y magmáticas y de las estructuras, así como fallas, fracturas y diaclasamiento están muy posiblemente relacionadas con la generación de movimientos en masa tipo caída de rocas que involucra el acantilado del Morro Solar (**Figuras 4 y 7**).

**Figura 4.** Block diagrama tridimensional donde se muestra las unidades litoestratigráficas y las estructuras principales que afloran en el sector Morro Solar.

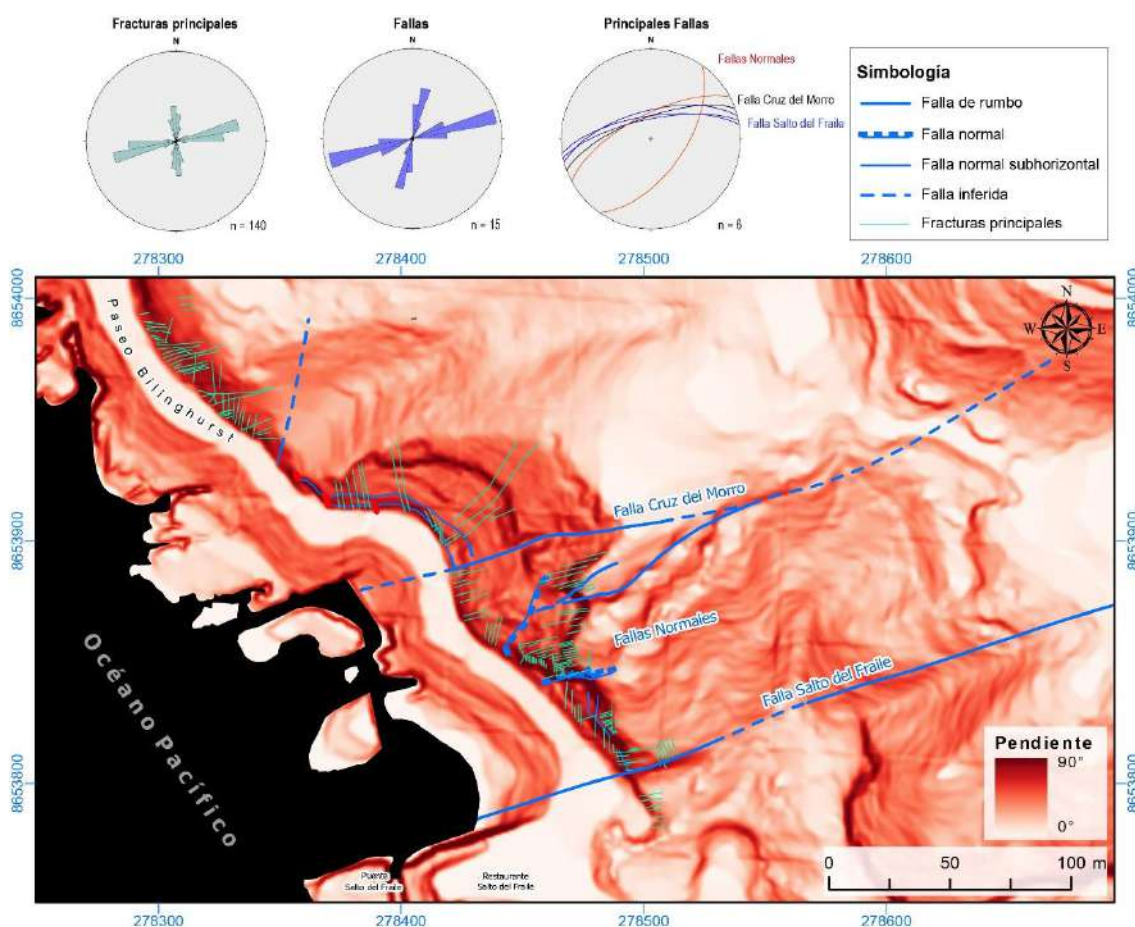
Las estructuras se desarrollaron tectónicamente en tiempos diferentes a lo largo de su historia geológica, el cual, la interacción tectónica y mecánica de las propias rocas han dado lugar a la formación de un conjunto de estructuras que contribuyeron muy posiblemente en el cambio del comportamiento litológico y geomecánico de los macizos rocosos que en la actualidad se relacionan espacialmente y de manera indirecta con movimientos en masa tipo caída de rocas y bloques en la cara oeste del acantilado en el sector del Morro Solar, el cual se describen a continuación (**Figura 7**).

**Figura 7.** Mapa estructural, donde se muestran las principales estructuras y sus proyecciones estereográficas que afectan los macizos rocosos del acantilado en el sector Morro Solar. Asimismo, se observa cambios bruscos de pendiente (tonalidad roja) relacionado en algunos casos con las fallas y las fracturas principales.

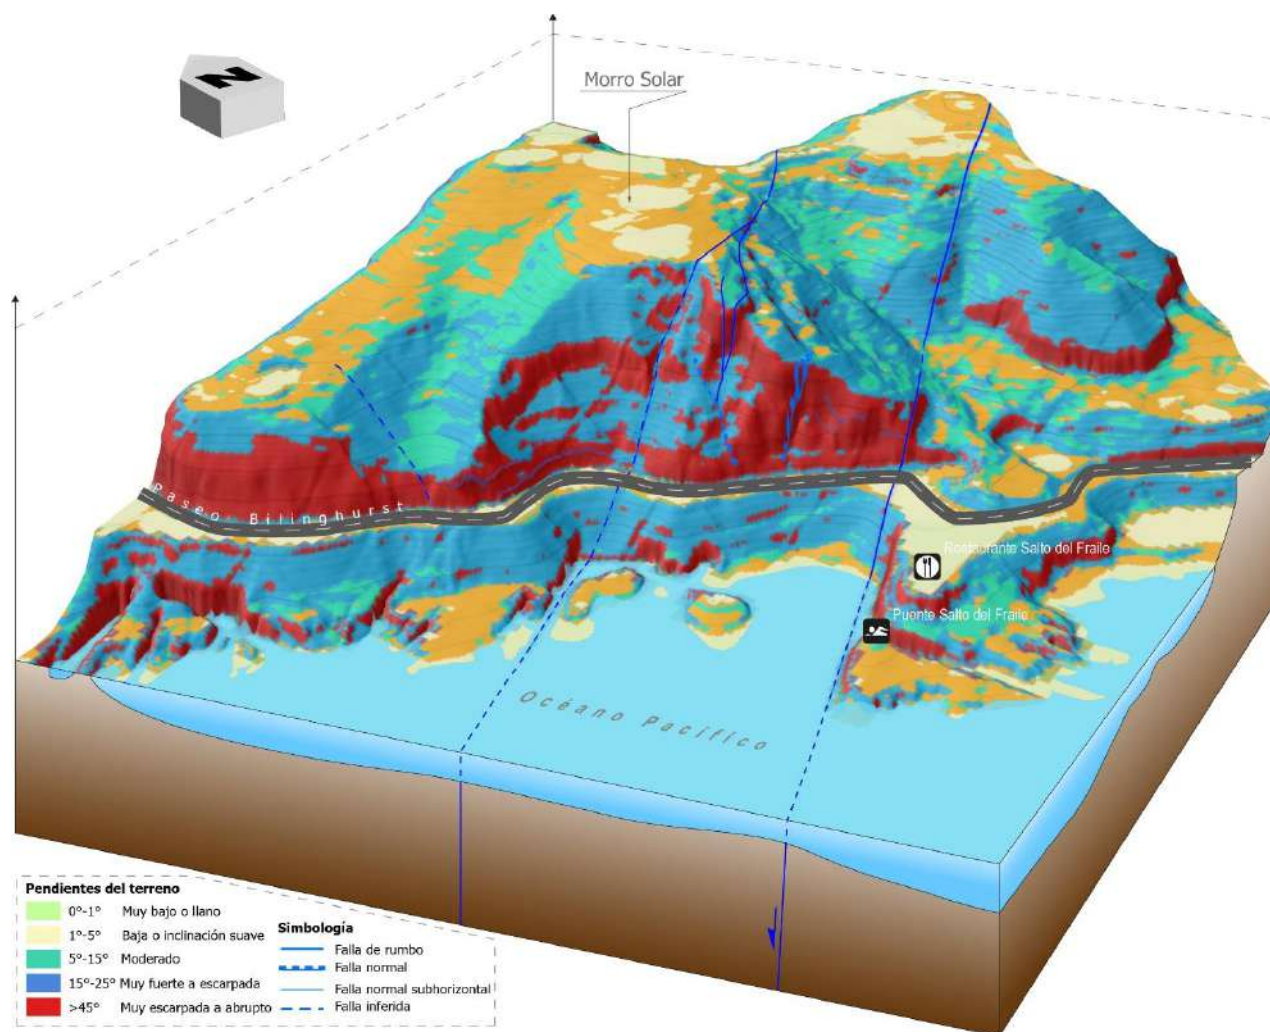
El sector Morro Solar, caracterizado principalmente por tener geoformas y estructuras de acantilado predominan pendientes muy pronunciadas que van de fuertes, muy fuertes a muy escarpados que oscilan entre 25° a >45°, el cual se relaciona con frentes rocosos abruptos muy fracturados provenientes de la parte superior de la cara oeste del talud del acantilado. Esta interacción entre la pendiente y el intenso fracturamiento constituye uno de los factores condicionantes más relevantes para la detonación de procesos gravitacionales, como caída de rocas (**Figura 11**).

**Figura 11.** Block diagrama donde se muestra el rango de pendientes en el sector Morro Solar. Los valores de pendiente se generaron a partir de un DEM. Nótese, la estrecha relación del acantilado con pendientes muy pronunciadas.

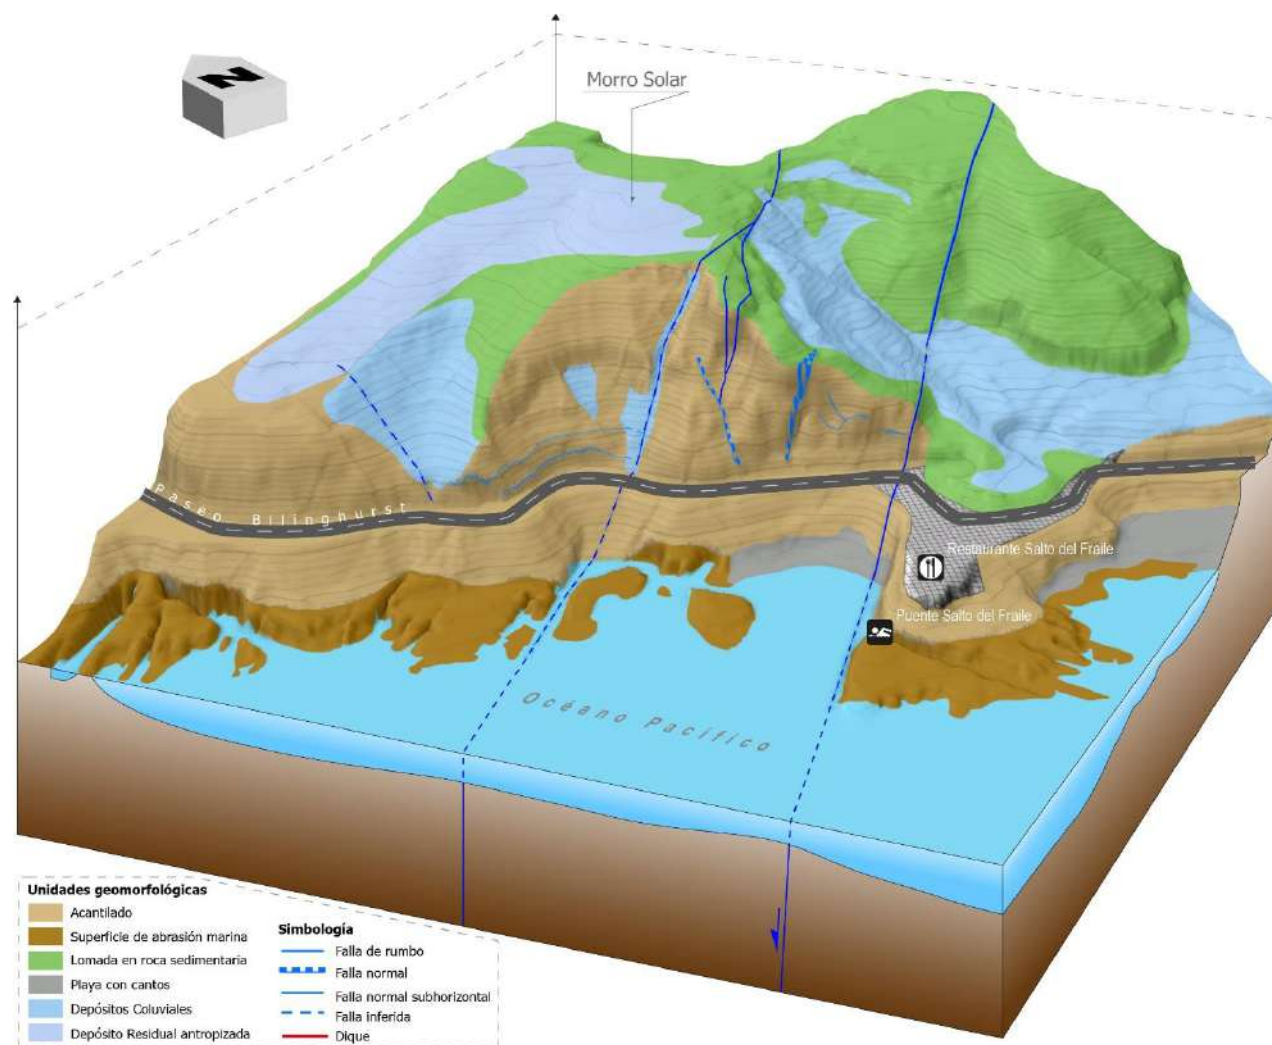
Esta colina, en su extremo oeste ha dado lugar a la formación de un acantilado con paredes subverticales en la que representan zonas susceptibles a caída de rocas que ponen en peligro la vida humana.

**Figura 13.** Block diagrama donde se muestra las unidades geomorfológicas en el sector Morro Solar. Nótese, el acantilado ubicado en la ladera oeste de la lomada, donde se asocia principalmente a cambios bruscos de pendiente y movimientos en masa tipo caída de rocas.

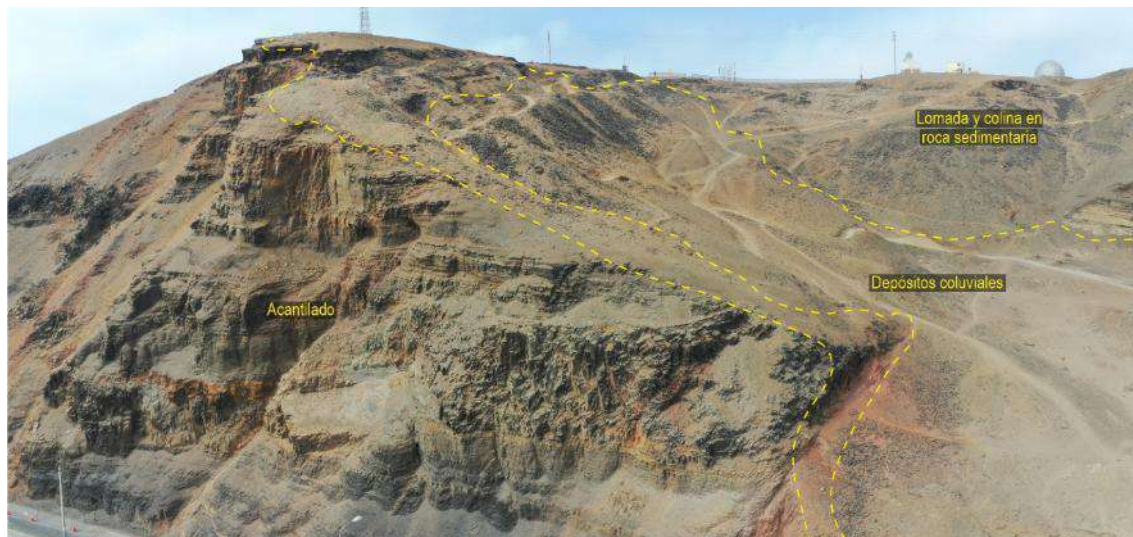
**Figura 14.** Geoformas de lomada y colina en roca sedimentaria y acantilado en el sector del Morro Solar. Vista panorámica mirando al noreste.

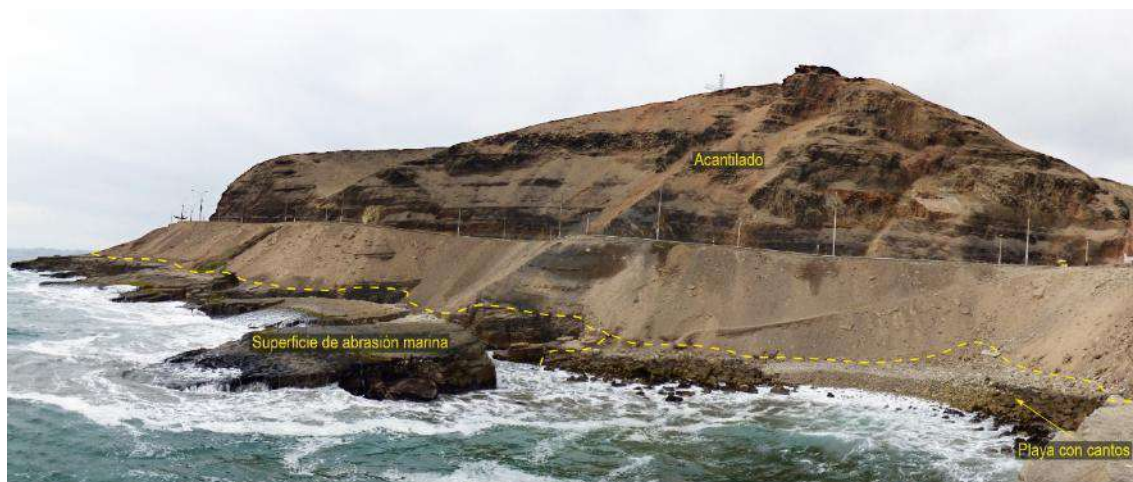
**Figura 15.** Geoformas de acantilado, superficie de abrasión marina y playa con cantos. Vista panorámica mirando al noreste.

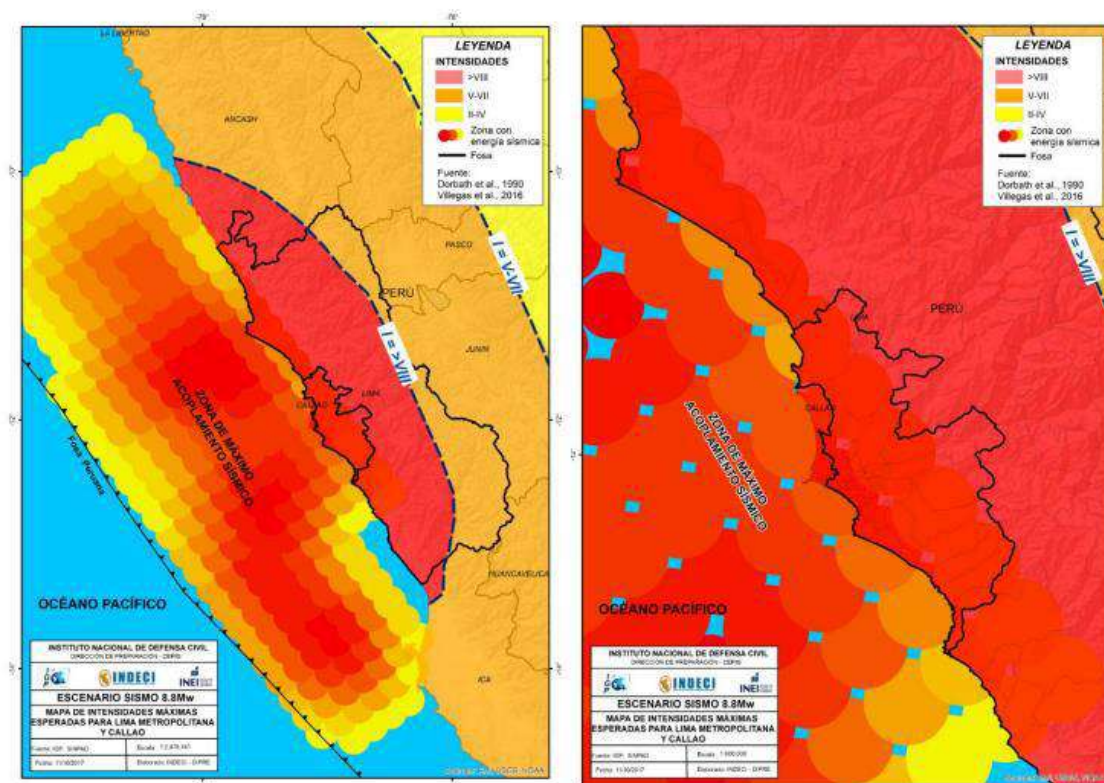
En este contexto, es necesario indicar el mapa de intensidades máximas (INDECI-DIPRE, 2017) elaborado para sismos de 8.8 Mw similares a las del terremoto de 1746, donde se muestra que gran parte de las provincias y distritos ubicados en la zona occidental del departamento de Lima se verían sometidas a intensidades mayores a VIII (MM). En particular el distrito de Chorrillos y específicamente el sector del Morro Solar se sería expuesta a las más altas intensidades debido a su cercanía a la zona de ruptura (**Figura 26**).

**Figura 26.** Departamentos y distritos que se verían sometidos a intensidad > VIII (MM), el cual nos muestra que el sector Morro Solar cae dentro de ellas. Fuente: INDECI-DIPRE (2017).

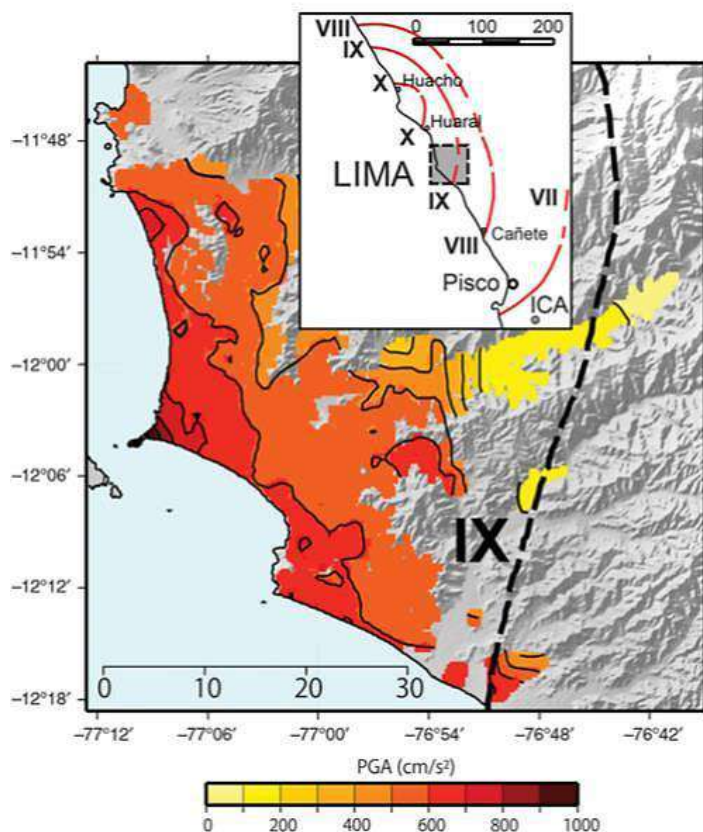
Así mismo, para conocer el nivel de aceleración sísmica o sacudimiento del suelo (PGA) para Lima y Callao, se usa el mapa de aceleraciones propuesta por Pulido et al. (2015) para un sismo de magnitud 8.8Mw - 8.9Mw. Este estudio indica que el sector del Morro Solar se encuentra dentro de la zona aceleraciones máximas ante un eventual sismo de tal magnitud (**Figura 27**).

**Figura 27.** Aceleración máxima para Lima Metropolitana y Callao, tomando en cuenta el acoplamiento sísmico existente en la costa central de Perú (Pulido et al., 2015).
