**Informe Técnico N° A7612**

# **EVALUACIÓN GEOLÓGICA EN EL TERRENO PROPUESTO COMO ZONA DE ACOGIDA PARA LA REUBICACIÓN DEL CENTRO POBLADO NUNUPATA**

Departamento: Ancash  
Provincia: Huari  
Distrito: Chavin de Huántar

**ABRIL  
2025**

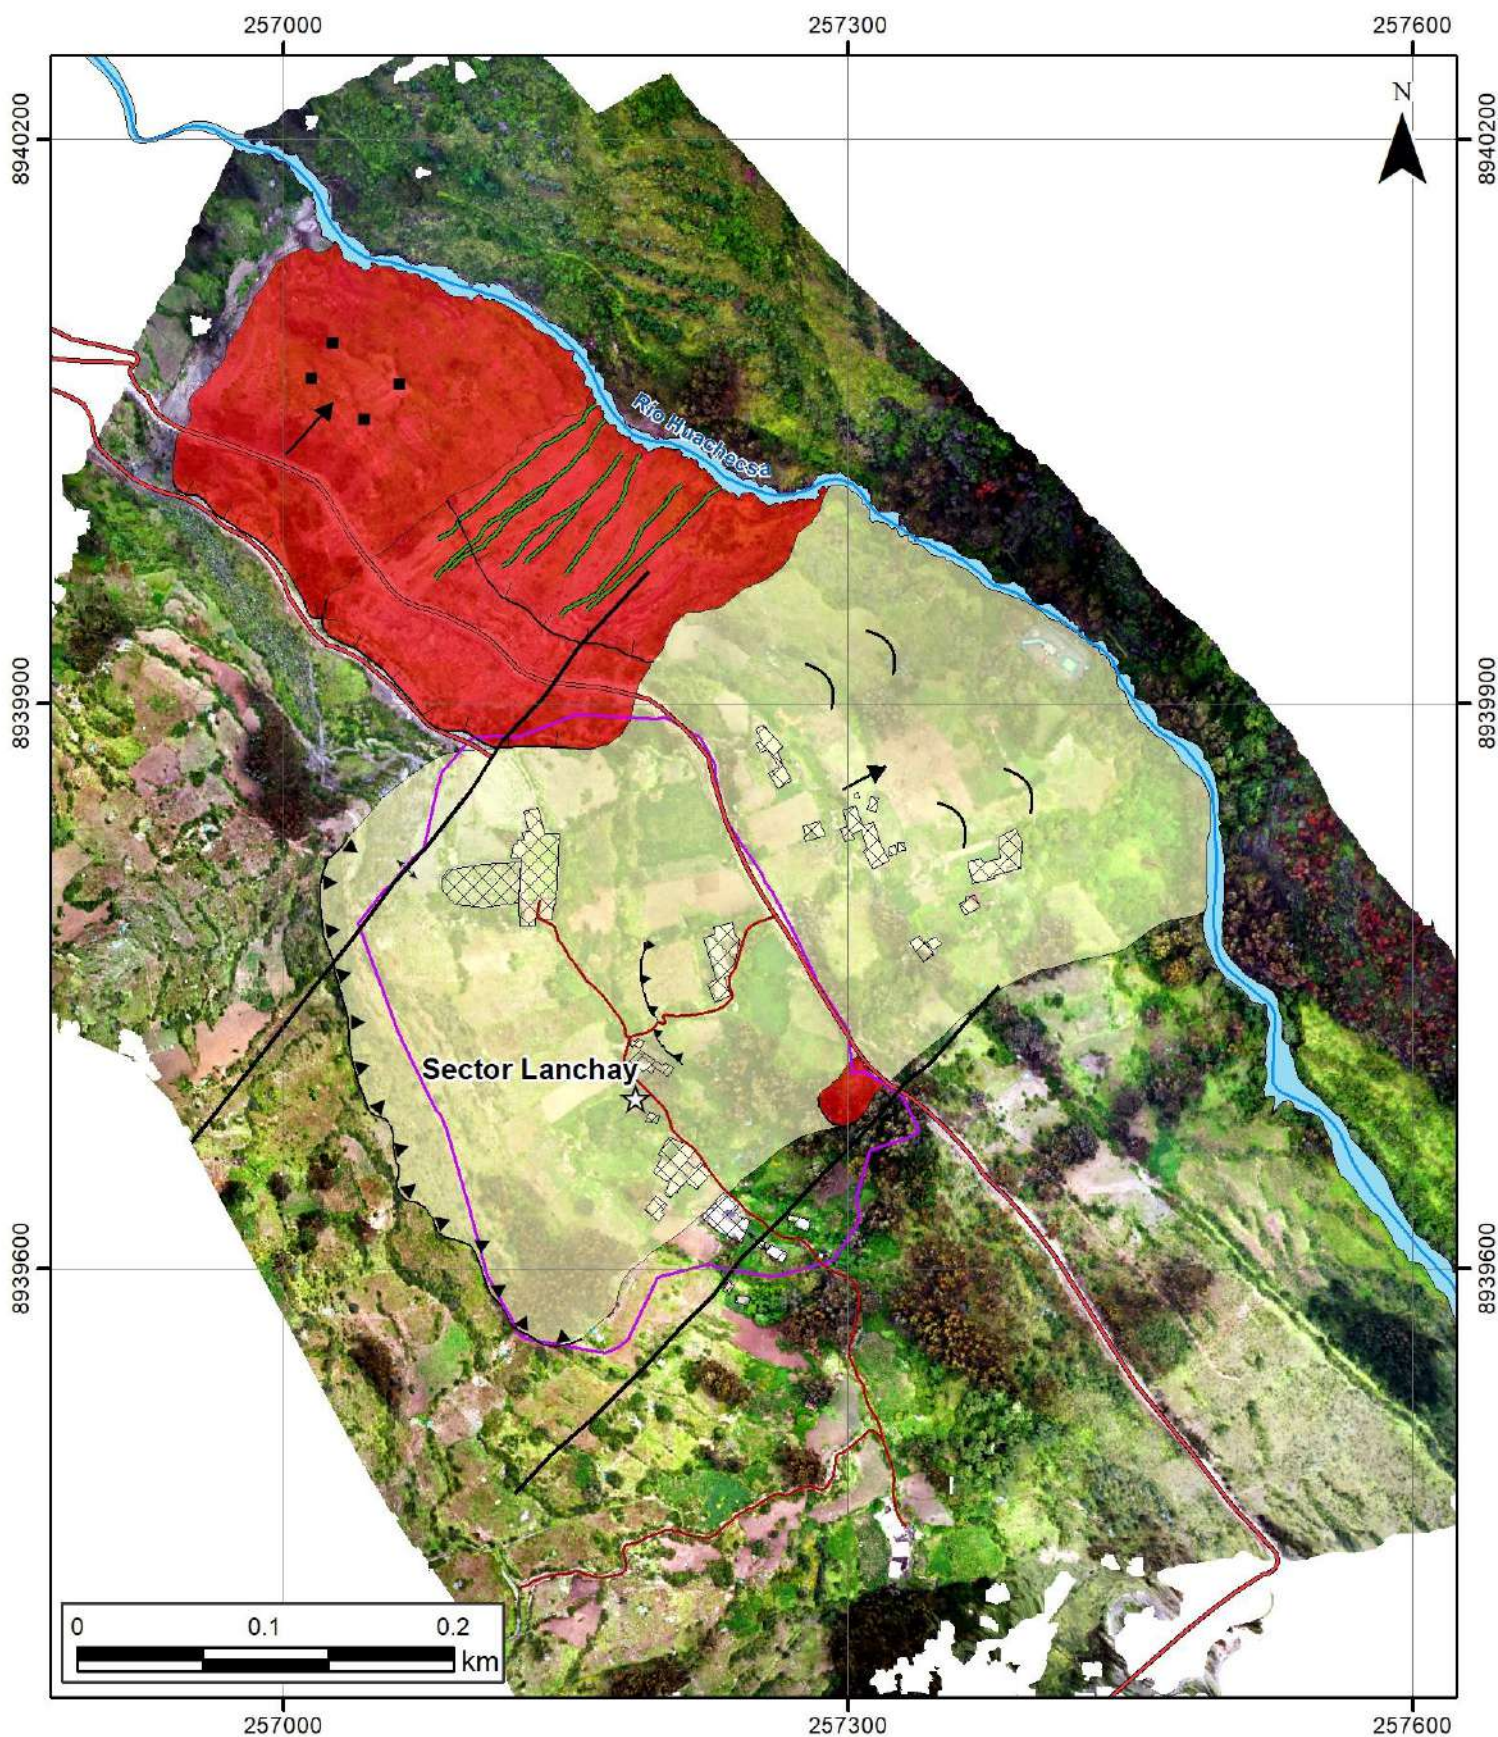
También se observan zonas de escarpe del deslizamiento inactivo latente bien definidas, donde se presentan desprendimientos; así como, acumulaciones de material inestable en los sectores medio y bajo de la ladera. Estos depósitos conformados por una mezcla heterogénea de bloques, gravas y matriz fina, ante escenarios de precipitaciones intensas y/o prolongadas, la infiltración de agua en el macizo rocoso y en los depósitos superficiales podría generar un incremento de la presión intersticial, disminuyendo la resistencia del material y favoreciendo la reactivación de los desplazamientos (figura 7).
