Informe Técnico N° A7638

EVALUACIÓN DE PELIGROS GEOLÓGICOS EN EL CASERÍO SAN JUAN DE PIOBAMBA (CELENDÍN)

Departamento: Cajamarca
Provincia: Celendín
Distrito: Oxamarca

JUNIO
2025

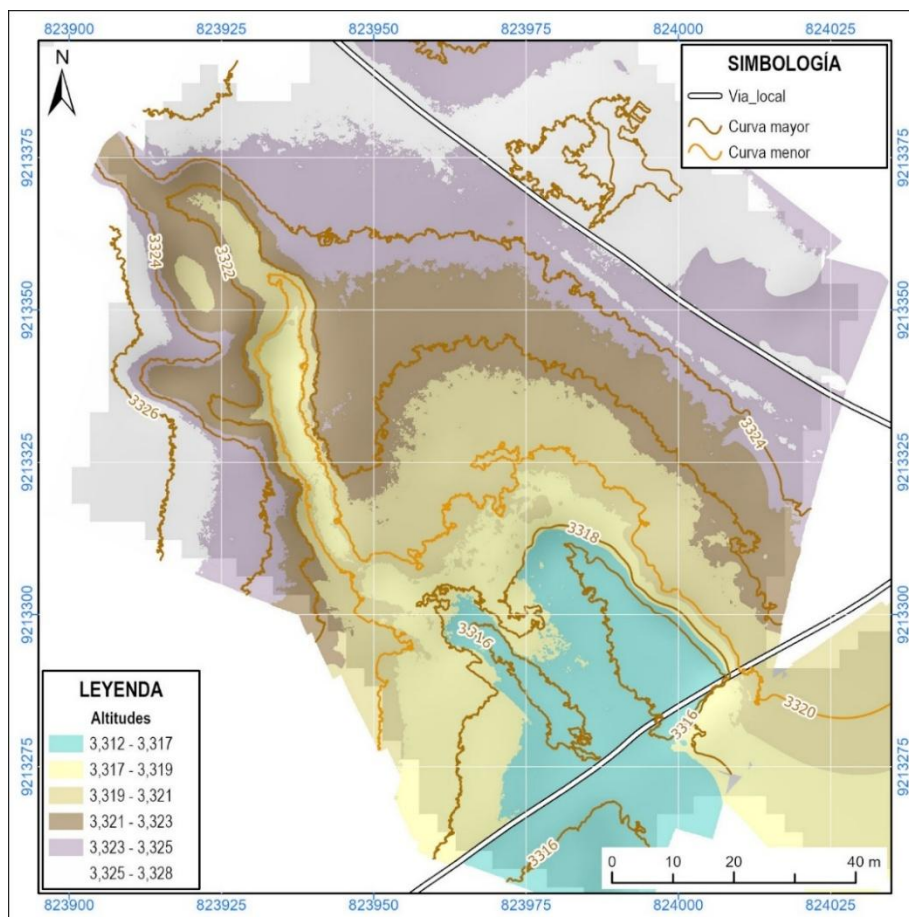
Figura 6: Modelo digital de elevaciones de los sectores evaluados.

La zona evaluada presenta elevaciones que van desde los 3312 m hasta los 3328 m, en los cuales se distingue 6 niveles altitudinales (**¡Error! No se encuentra el origen de la referencia.**), visualizando la extensión con respecto a la diferencia de alturas; el área con mayor pendiente corresponde a terrenos entre altitudes 3318 y 3320 m, con terrenos de pendiente moderada (5° a 15°) correspondiente a lomadas en roca sedimentaria.

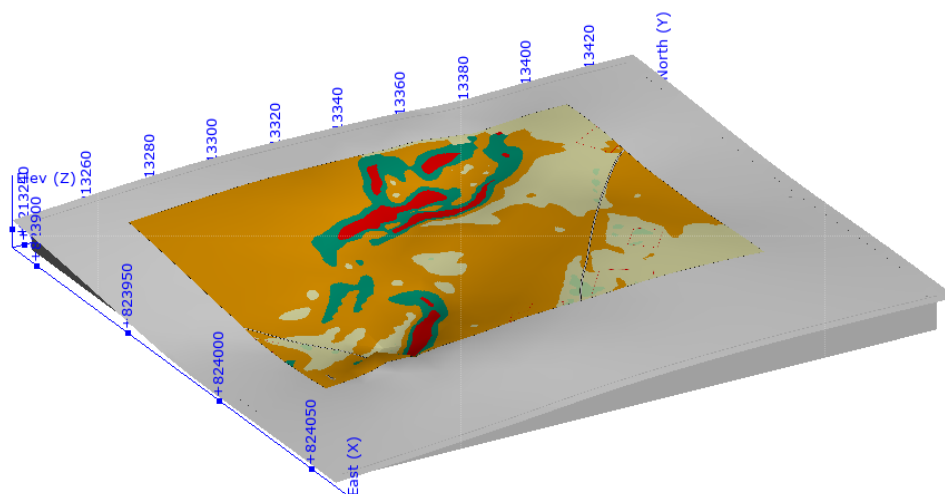
Figura 7. Modelo 3D de pendientes del caserío San Juan de Piobamba.

El sector de San Juan de Piobamba se ubica en terrenos con pendiente de suave a moderada (1° a 15°) que se encuentran sobre lomadas en rocas sedimentarias.

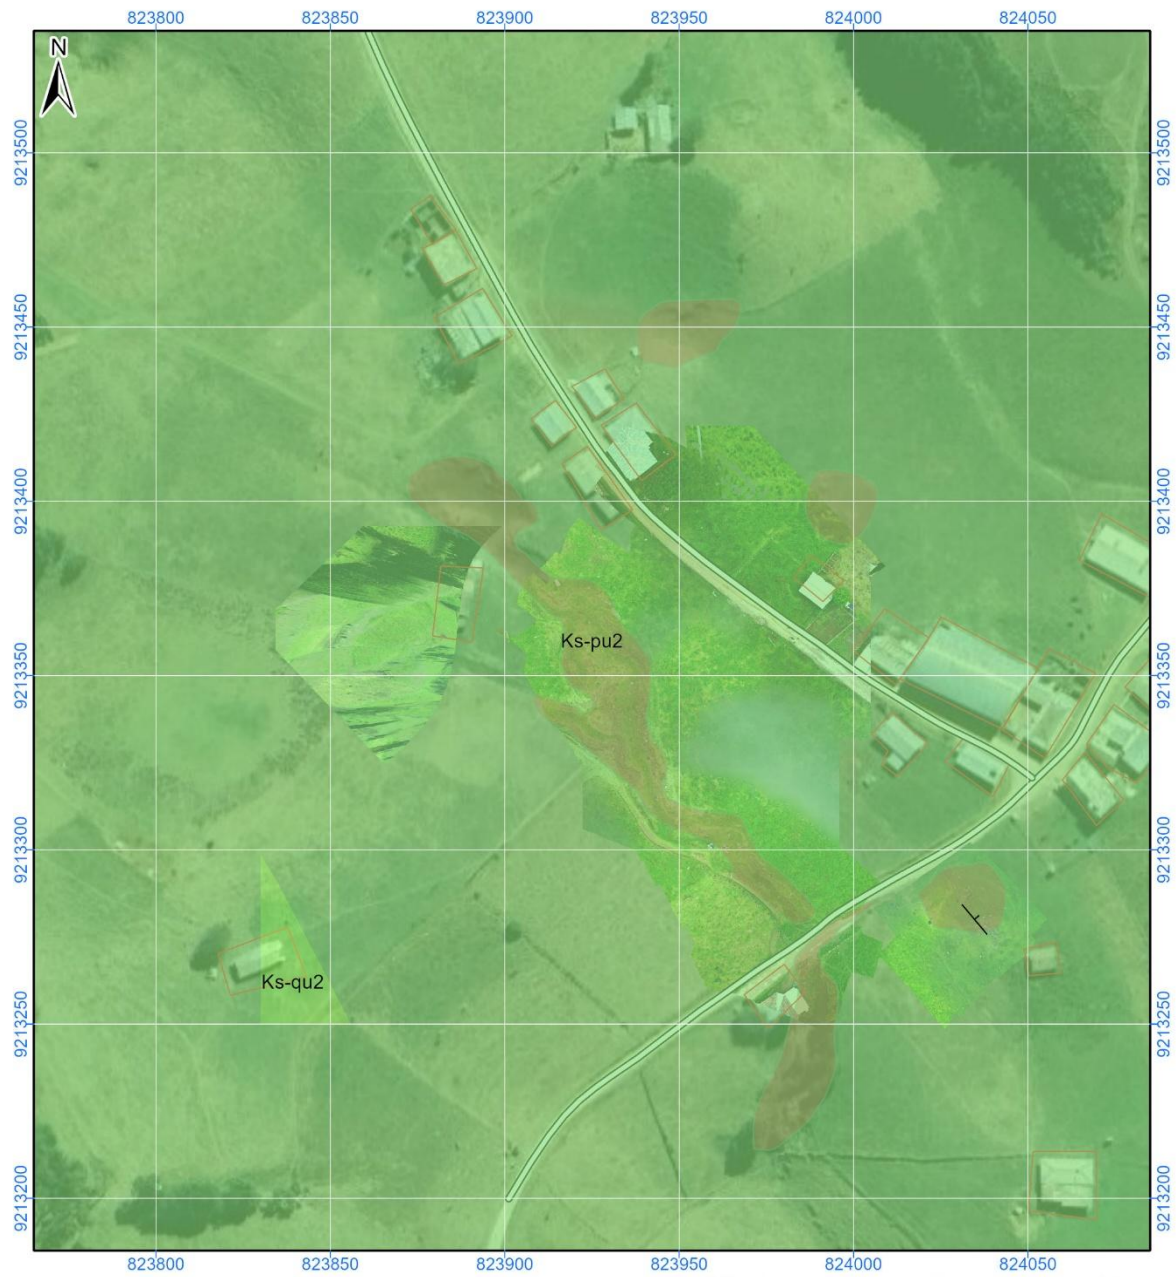
Las unidades geológicas que afloran en la zona evaluada corresponden a calizas gris parduzcas en bancos uniformes; en algunos horizontes se observan nodulaciones calcáreas, cubiertas por material cuaternario, con un espesor no mayor a 2 m.

Como factor condicionante tenemos la litología, pues la zona se halla sobre el Grupo Pulluicana.

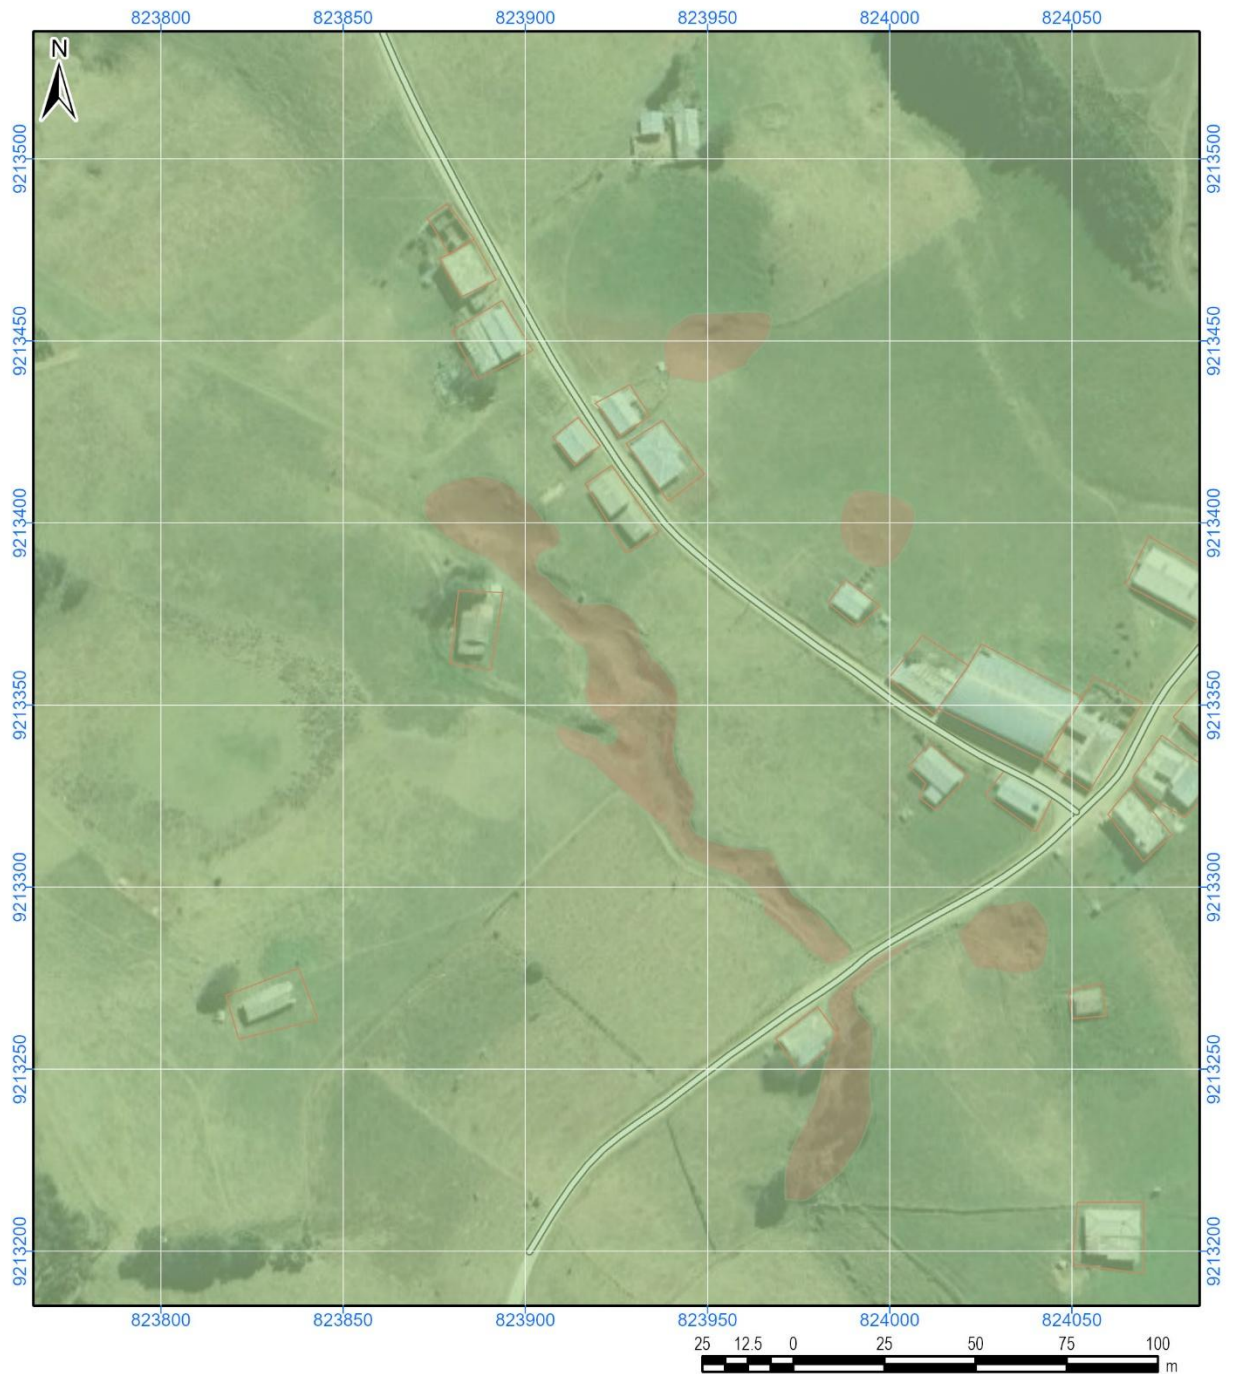
De acuerdo a su origen, se distinguen unidades de carácter tectónico degradacional y erosional (lomada en roca sedimentaria).

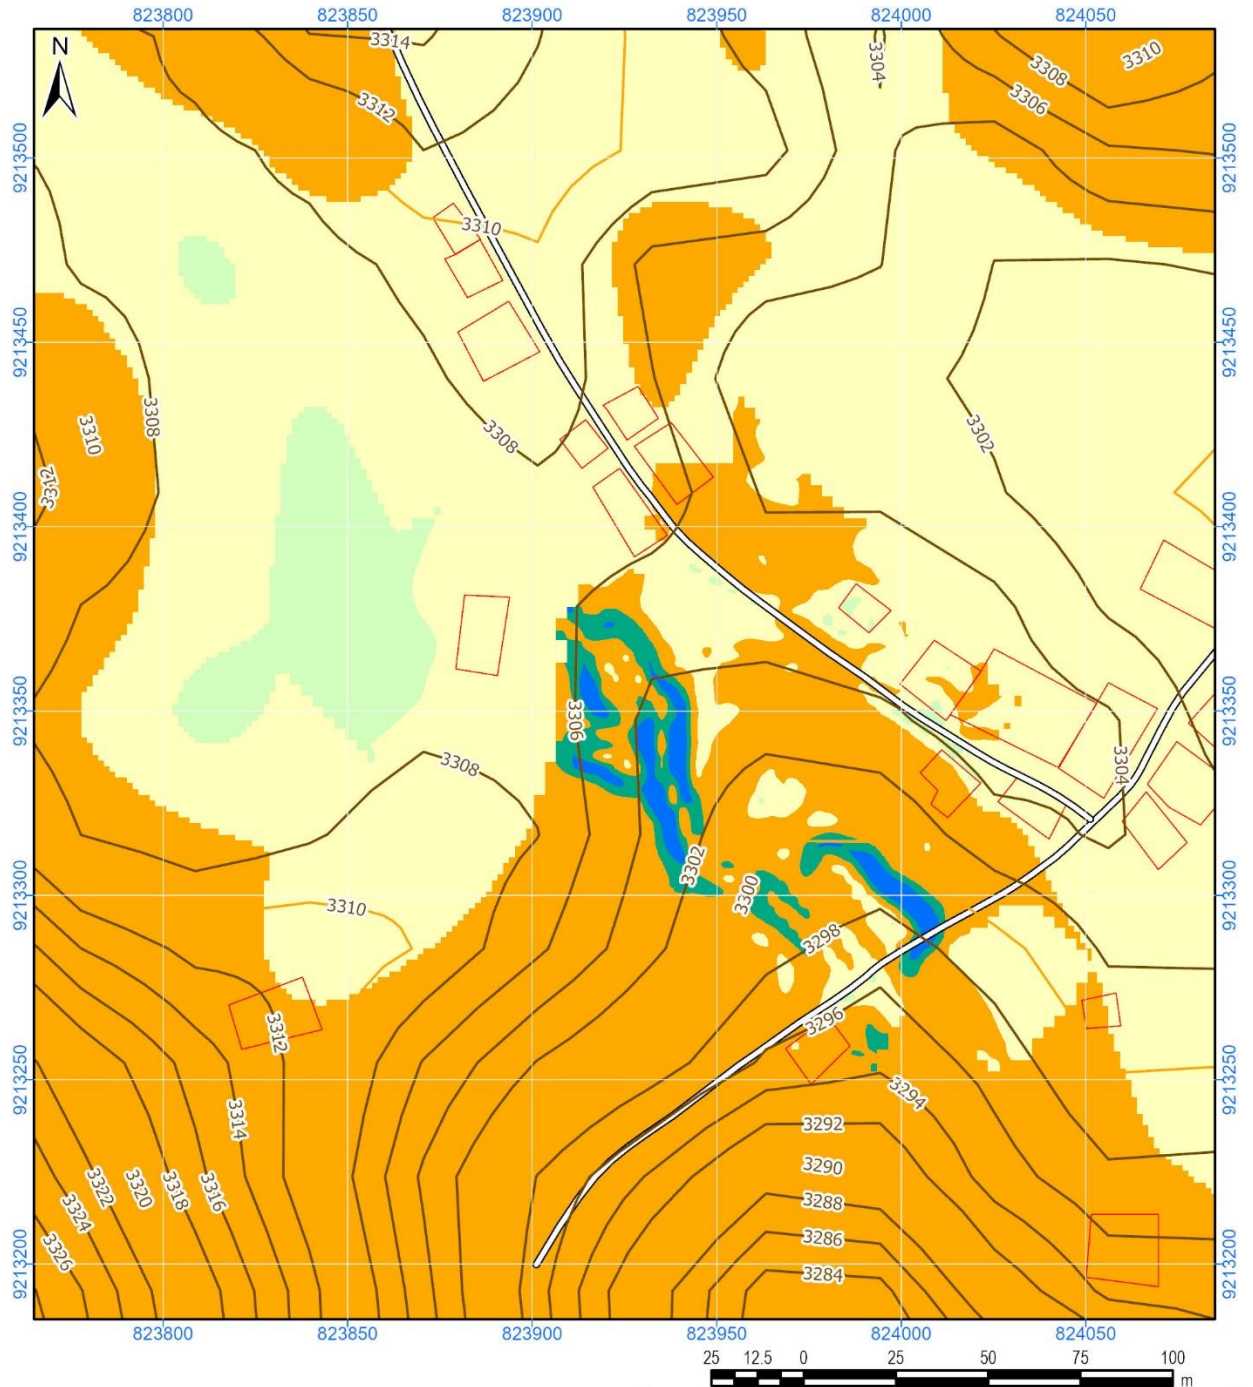
- La zona se ubica en pendientes suaves a moderadas 1° - 15° , a menor pendiente mayor permanencia de agua de lluvia en el terreno, mayor infiltración y saturación; acelerando el proceso de disolución de las calizas.
