DIRECCIÓN DE GEOLOGÍA AMBIENTAL Y RIESGO GEOLÓGICO

Informe Técnico N° A7607

EVALUACIÓN DE PELIGROS GEOLÓGICOS POR MOVIMIENTOS EN MASA DEL CENTRO POBLADO DE ICHOCA Y ALREDEDORES

Departamento: Ancash

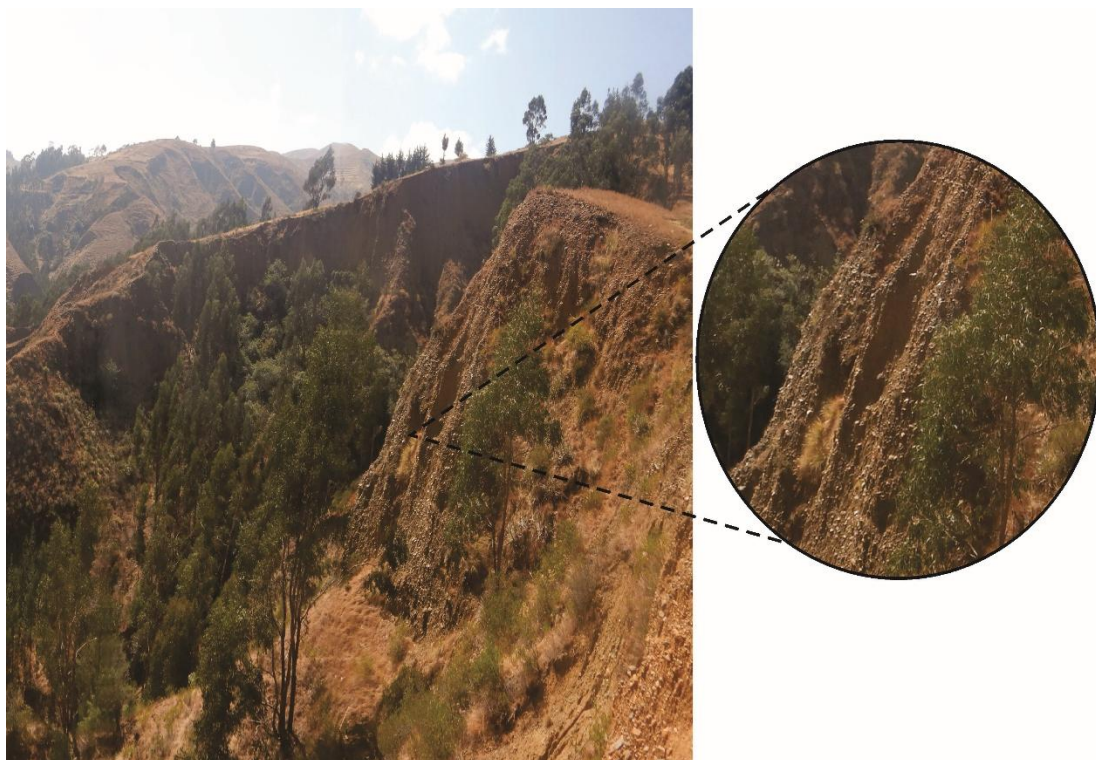
Ramos, et al, (2024), describe para esta unidad depósitos de conglomerados mal clasificados, con clastos polimícticos de areniscas e intrusivos, con medidas de 0.08 a 3 mm con coloración gris a rojizos, (figura 6). Geotécnicamente estos depósitos se encuentran altamente meteorizadas (A4) y muy fracturado (F4).

Figura 6. Vista con dirección al sureste del centro poblado de Ichoca, se observa laderas disectadas compuestas por conglomerados de la Formación Lloclla, de coloración rojiza.

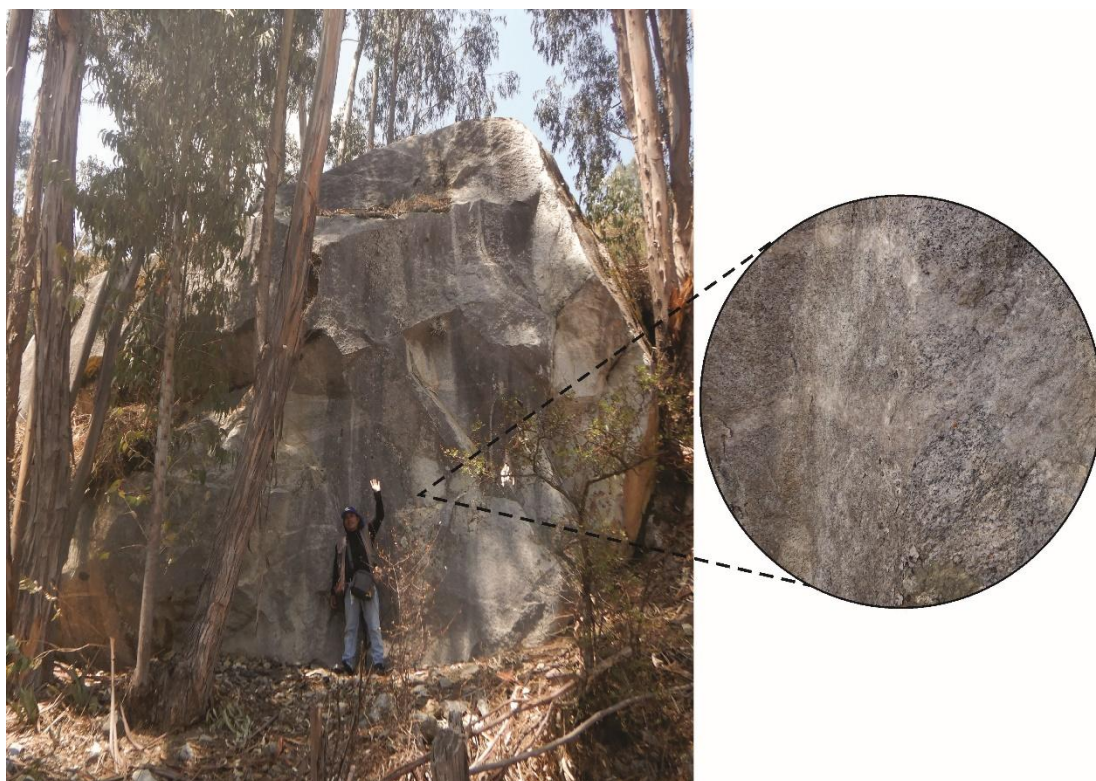
Así mismo de identificaron dentro del área de estudio; un par de bloques rodados de roca intrusiva (granito), producto de avalanchas antiguas, (figura 7)

Figura 7. Bloque de roca intrusiva (granito), de 6.3 m. de diámetro, ubicada entre las coordenadas UTM N 8945690, E 225725.

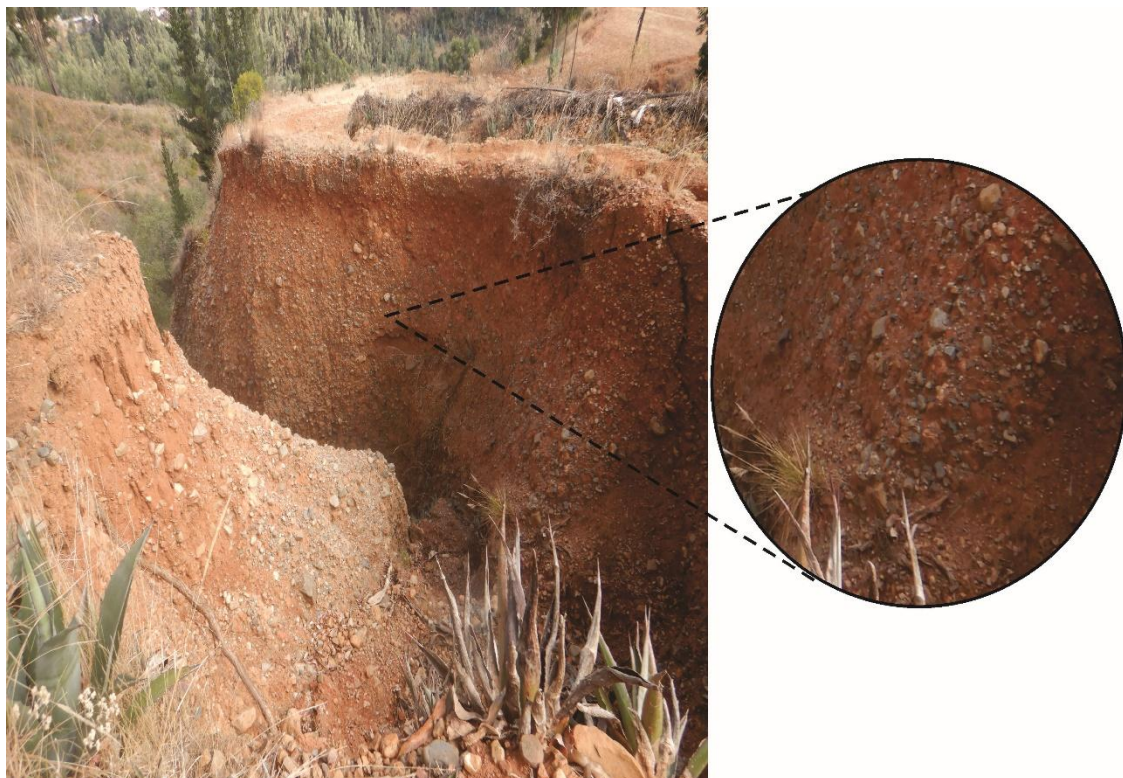
Figura 8. Vertiente coluvio-deluvial identificado a un lado de la vía ferrea, donde se observan bloques y gravas de naturaleza sedimentaria, subangulosas a redondeadas, envueltas en matriz limo arcillosa - arenosa .

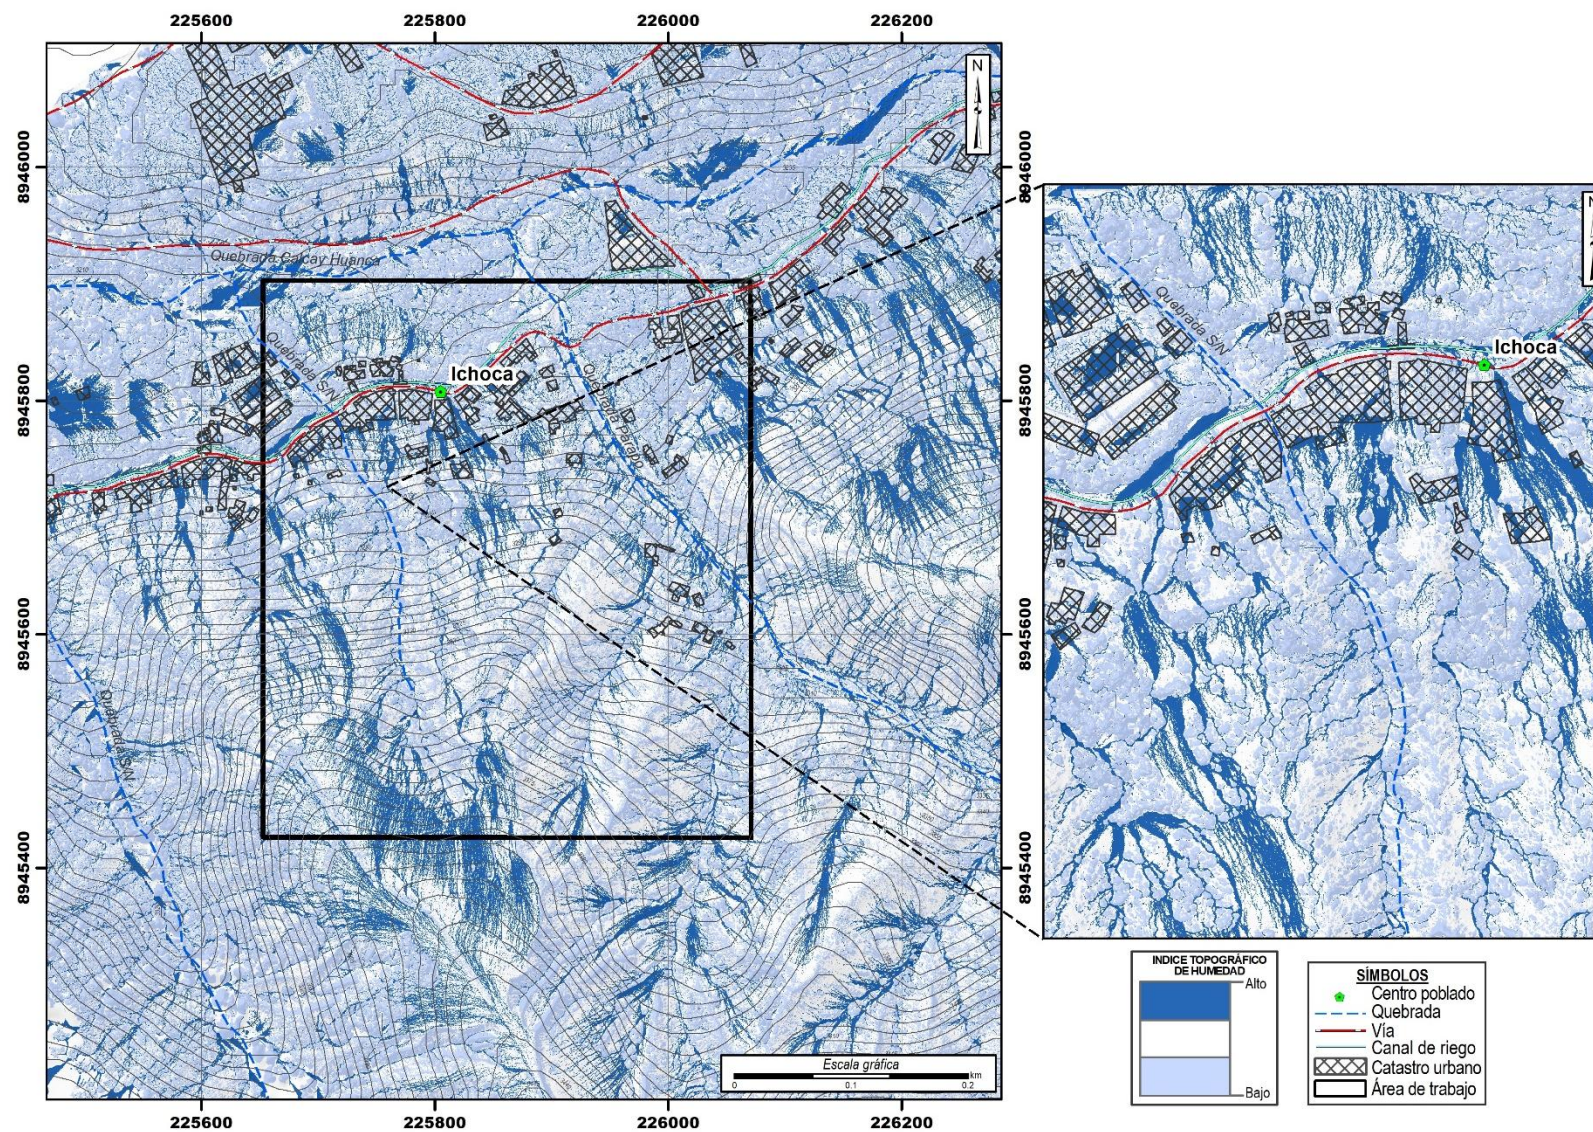
Se observa el descenso de acumulación de agua desde la parte media - alta de la ladera donde está asentado el centro poblado de Ichoca, presentando acumulación de agua, desde donde discurre agua en varias direcciones. Para el centro poblado de Ichoca, se observa mayor cantidad de acumulación de agua en el sector donde se reactiva periódicamente los flujos, discurriendo hacia el noroeste, desembocando en la quebrada Calcay Huanca (figura 11); lo cual podría incrementarse producto de las precipitaciones pluviales, aumentando la inestabilidad y generar flujos (huaicos).

De la misma forma se observa al suroeste del centro poblado de Ichoca, acumulación de alta a moderada cantidad, hacia unas pequeñas quebradas, cabe mencionar que toda la zona evaluada presenta una importante cantidad de drenajes, que discurren ladera abajo en temporada de lluvias intensas.

Figura 11. Mapa de la acumulación de agua (TWI) del centro poblado de Ichoca y alrededores.

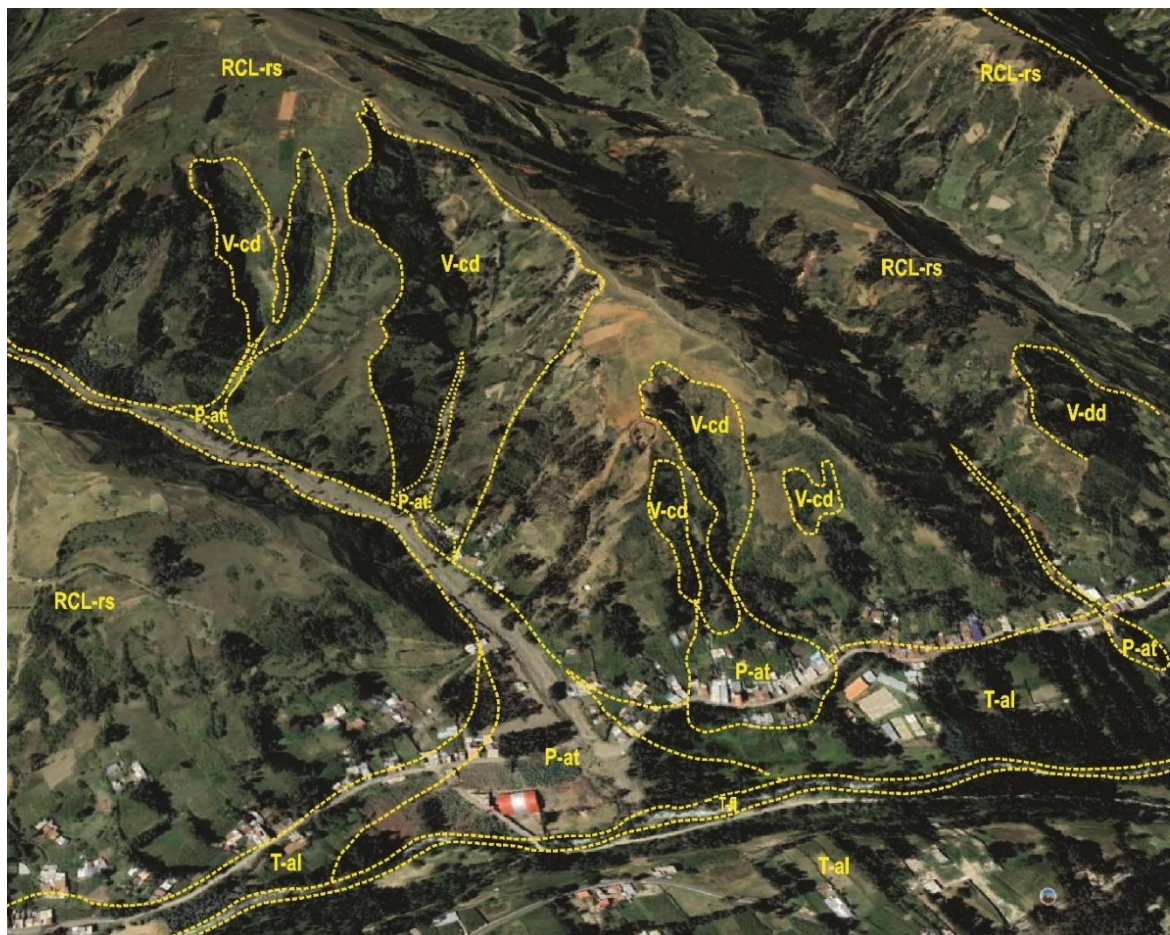
Su morfología es convexa y su disposición es semicircular a alargada en relación con la zona de arranque o despegue del movimiento en masa. Estas geoformas se observaron como cuerpos de deslizamientos antiguos y recientes (figura 12) depositadas en las laderas superiores, donde las pendientes van de fuerte a muy fuerte (15° - 45°).

Esta unidad se encuentran los depósitos dejados por flujos (avalancha de detritos, huaicos), que llegan próximos a las quebradas Parapo, Calcay Huanca y otros pequeños afluentes. (figura 12). En los materiales se distinguen bloques de roca con diámetros de 0.20 a 1 m, producto del acarreo proveniente de los flujos de detritos.

Figura 12. Vista aérea, se observa unidades geomorfológicas que se identificaron en el área de estudio: relieve de colina y lomada en roca sedimentaria (RCL-rs), vertiente coluvio- deluvial (V-cd), vertiente de deslizamiento (V-dd), terraza fluvial (T-fl) y terraza aluvial (T-al).
