**Informe Técnico N° A7609**

# **EVALUACIÓN DE PELIGROS GEOLÓGICOS POR FLUJO DE DETRITOS EN LA LAGUNA PHAKU CUCHO**

Departamento: Puno  
Provincia: Carabaya  
Distrito: Corani

**MARZO  
2025**

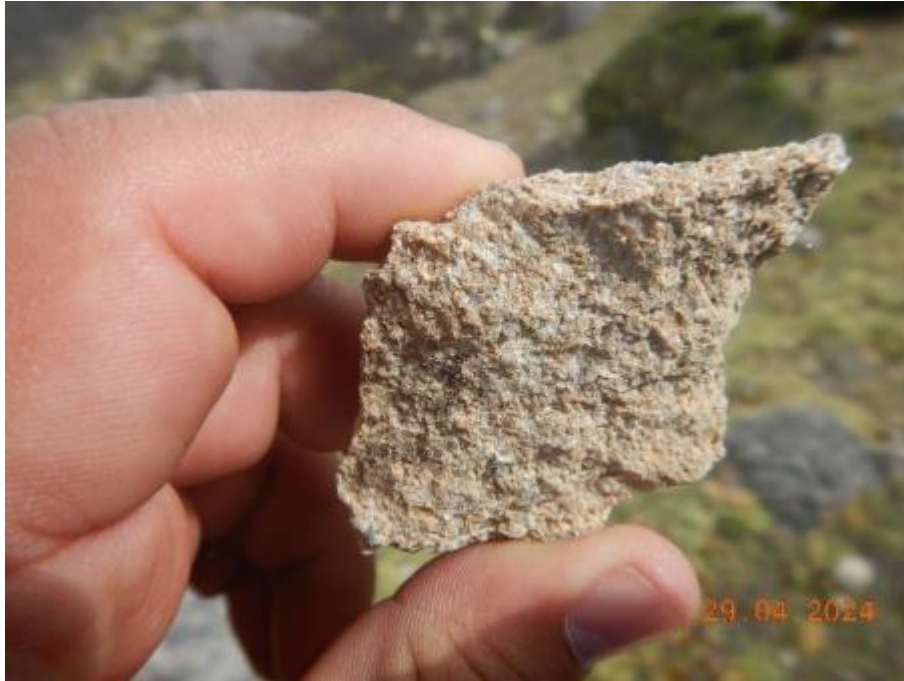
Miembro Chacacuniza: se aprecia en la cima del cerro Ticapallana, en la parte baja de la quebrada Phaku Cucho, está compuesta por tobas líticas de lapilli de composición riolítica y dacítica con cristales de cuarzo, plagioclasa y biotita con trazas de vidrio en matriz criptocristalina (fotografía 1).

**Fotografía 1:** Tobas líticas de lapilli de composición riolítica y dacítica.

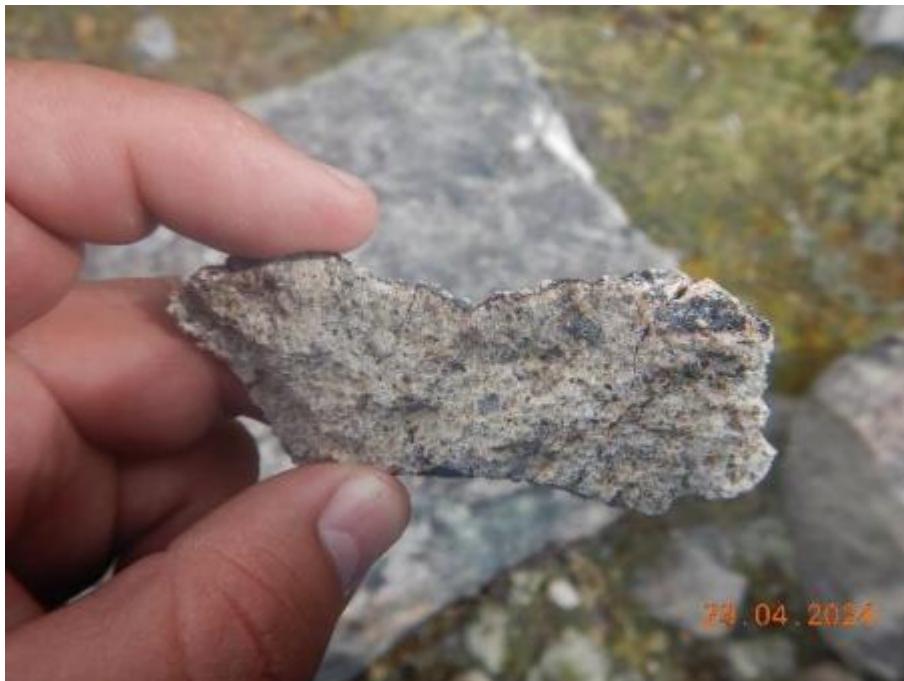
Miembro Sapanuta: se aprecia en los cerros de la parte media de la quebrada Phaku Cucho sus depósitos circundan la quebrada y se encuentran compuestos de tobas cristalolíticas de composición riolítica con abundante pómez y matriz (fotografía 2).

**Fotografía 2:** Tobas cristalolíticas de composición riolítica con abundante pómez y matriz.

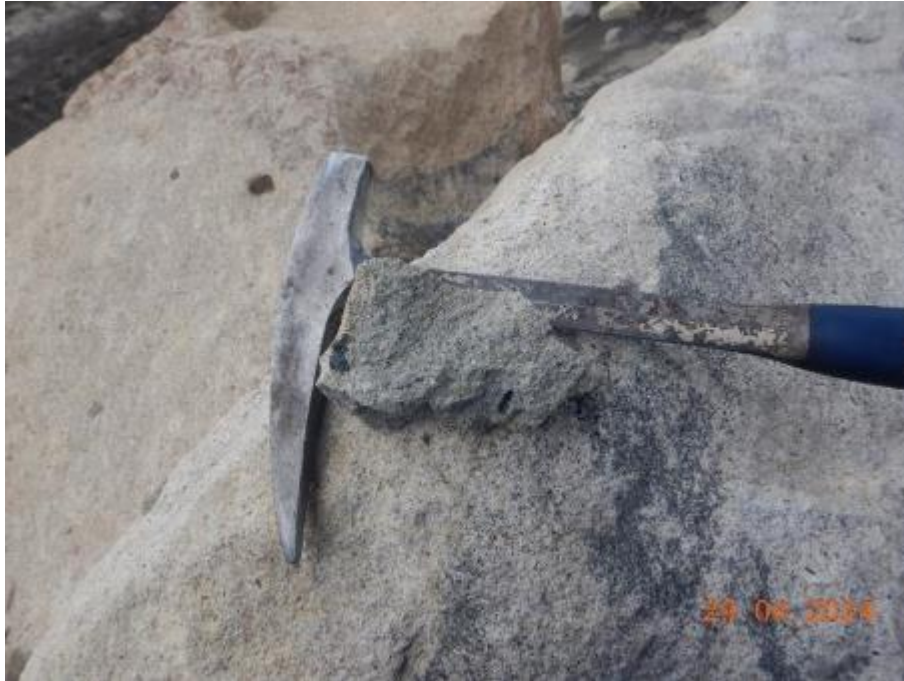
Miembro Yapamayo: se ubica en la cabecera de la quebrada, en esta zona los depósitos son cubiertos por el glaciar Quelcaya, está compuesto por tobas vítreas y líticas de composición riolítica, cohesionadas por recristalización (fotografía 3).

**Fotografía 3:** Tobas vítreas y líticas de composición riolítica, cohesionadas por recristalización.

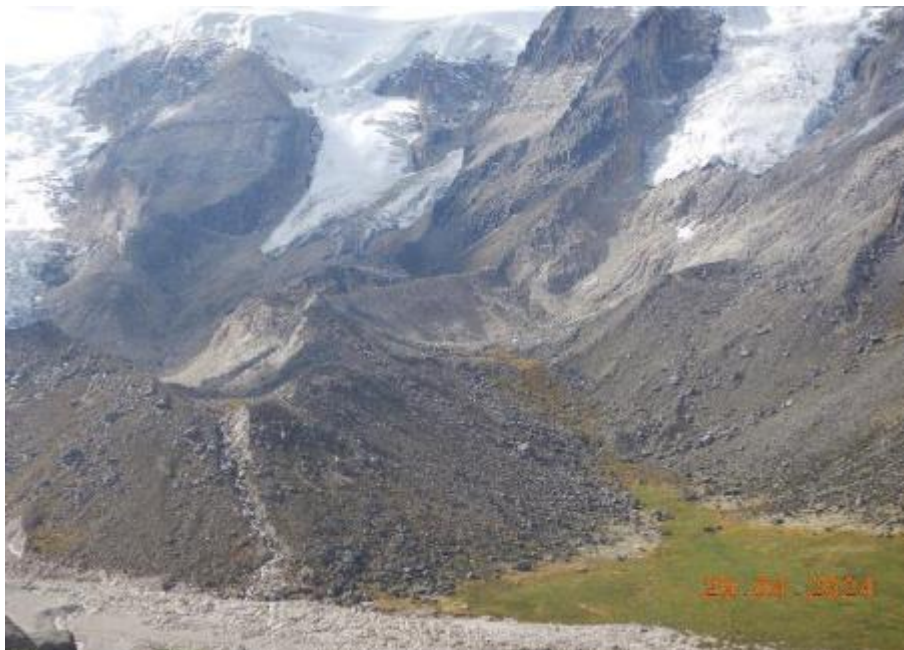
Formado por el avance y el retroceso glaciar, se pueden apreciar en la cabecera y en las laderas de la quebrada Phaku Cucho, además, de los flancos de las quebradas tributarias, son depósitos no consolidados que no presentan orden alguno y forman arcos morrénicos, compuesto por bloques (20%) de hasta 5 m de diámetro, gravas (40%) heterométricas de formas sub redondeas, en matriz limoarcillosa (40%) (fotografía 4 y figura 2)

**Fotografía 4.** Depósitos de morrenas generado por el avance y retroceso glaciar.

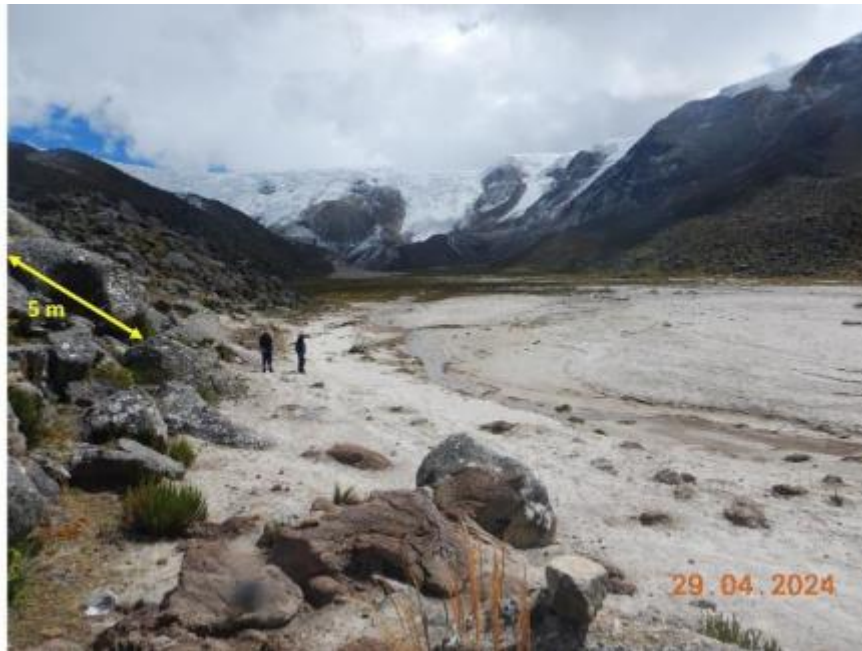
**Figura 2.** Depósitos de morrenas con bloques de hasta 5 m de diámetro.

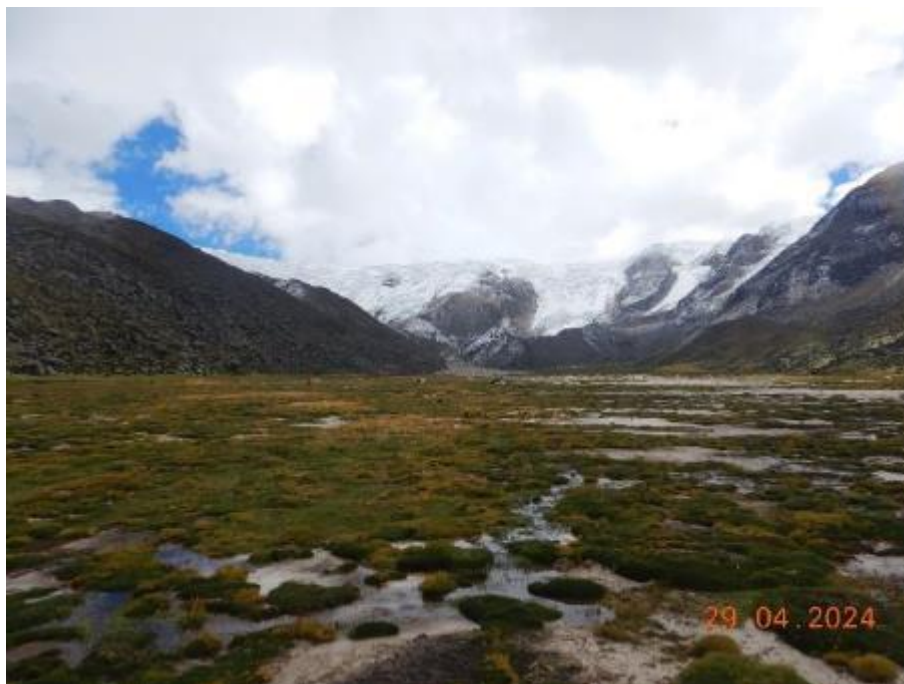
Se aprecian materiales orgánicos y sedimentos no consolidados, de este último su protolito pertenece a la Formación Quenamari, además, se encuentra compuesto por gravas (30%) heterométricas de hasta 5 cm en matriz arenolimoso (70%). (fotografía 5 y figura 3)

**Fotografía 5.** Depósitos lacustrinos, formado por colmatación de sedimentos.

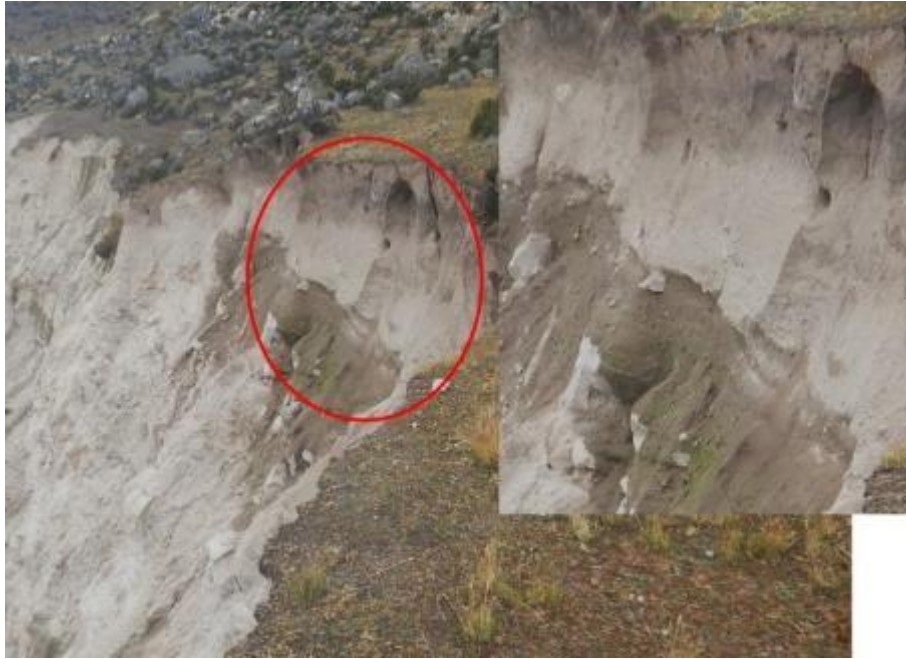
**Figura 3.** Depósitos lacustrinos, conformado por gravas en matriz arenolimosas.

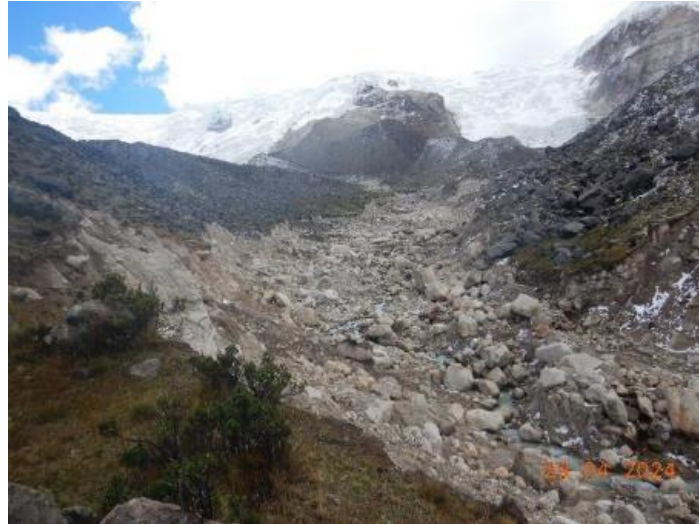
Son depósitos compuestos por materiales de la quebrada, con procesos de remoción y dispuestos en zonas más bajas de forma estrepitosa en épocas de lluvias intensas o eventos de desembalse de la laguna, constituidos por bloques y gravas heterométricas con hasta 5 m de diámetro en matriz arenolimosas (fotografía 6 y figura 4)

**Fotografía 6.** Depósito glaciar fluvial, formado por desembalse y traslado de materiales en forma de flujos hacia zonas bajas.

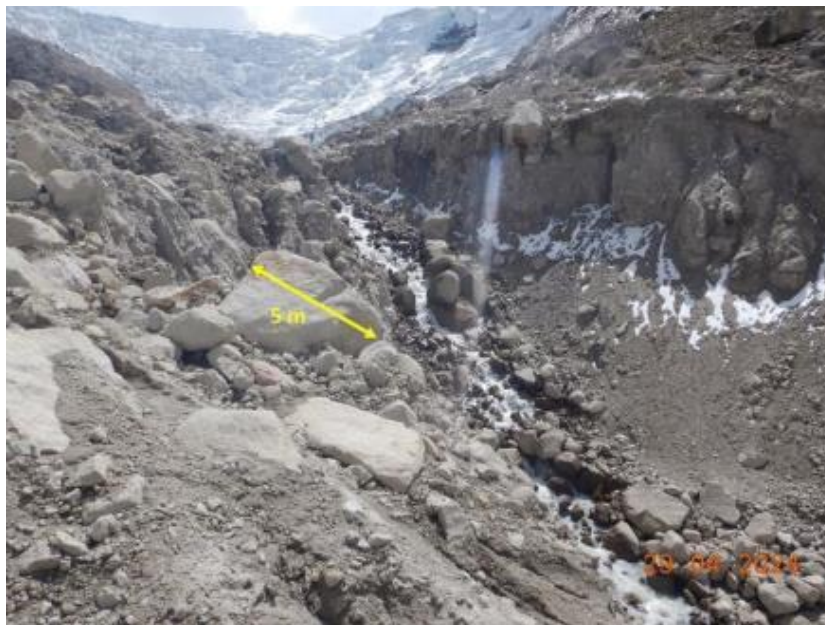
**Figura 4.** Depósito glaciar fluvial, conformado por bloques y gravas en matriz arenolimososa.

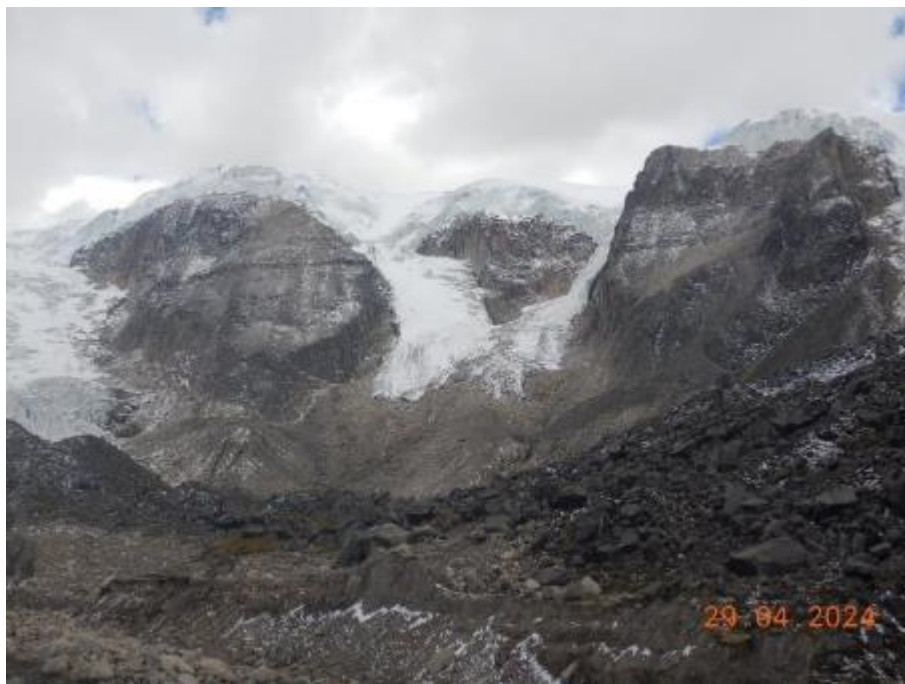
En la quebrada Phaku Cucho se aprecia circundando en las cumbres de los cerros de la quebrada, presentando pendientes escarpadas (Fotografía 7).

**Fotografía 7:** montaña en roca volcánica compuestas por tobas riolíticas.

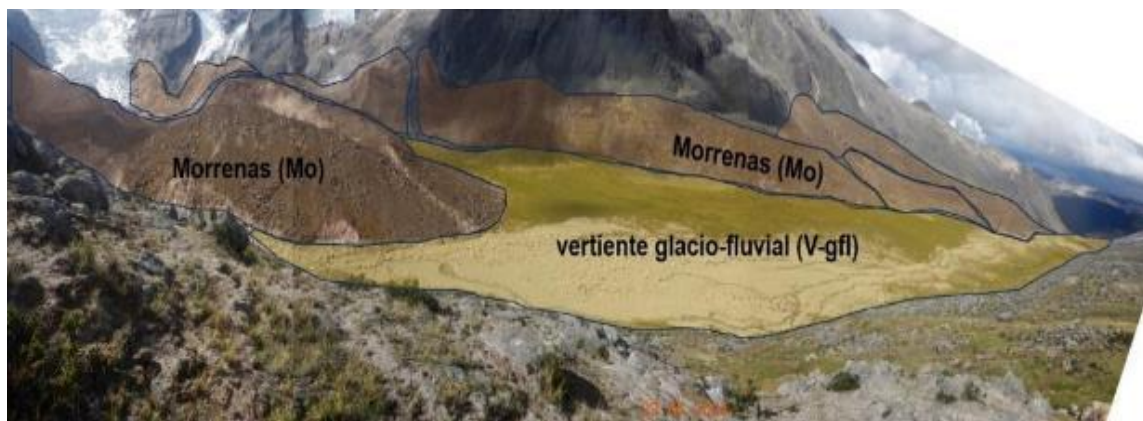
**Subunidad de Morrenas (Mo):** Comprende geoformas convexas suaves y alargadas, producidas por la acumulación de materiales heterométricos depositados por acción glaciar, durante el Pleistoceno Holoceno; conformados por bloques y gravas con formas angulosas, dispuestas sin estratificación u orden alguno con matriz de limo y arcilla, Gómez & Pari (2020). Se aprecian mayormente en los flancos y el fondo del valle (figura 5).

**Subunidad de vertiente glacio-fluvial (V-gfl):** Son profundizaciones en el terreno que deja el avance de flujos y los depósitos en zonas de explayada, presenta pendientes moderadas que rodean el canal y planicies inclinada, formadas por la acumulación de sedimentos transportados por corrientes de agua (figura 5).

**Figura 5.** Subunidad de Morrenas y de vertiente glacio-fluvial en la quebrada Phaku Cucho.
