EVALUACIÓN DE RIESGO POR DESLIZAMIENTO

EN EL SECTOR DE ANA WARQUE, CANOPATA Y CHINGOGRANDE,
DISTRITO DE SAYLLA, PROVINCIA Y DEPARTAMENTO DEL CUSCO - 2025

**“MEJORAMIENTO DEL SERVICIO DE LA GESTIÓN URBANA DE SAYLLA PROVINCIA Y
DEPARTAMENTO DEL CUSCO”**

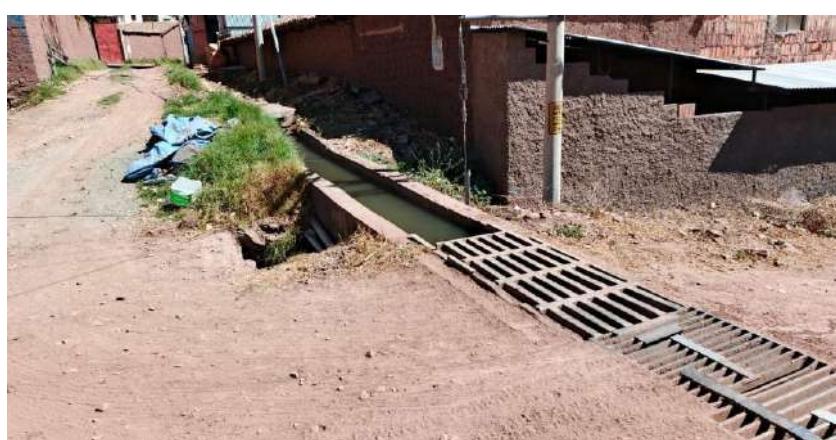
FOTOGRAFÍA 3: CANAL DE RIEGO EXPUESTO A CONTAMINACIÓN POR RESIDUOS SÓLIDOS Y VERTIMIENTOS EN EL SECTOR DE CHINGO

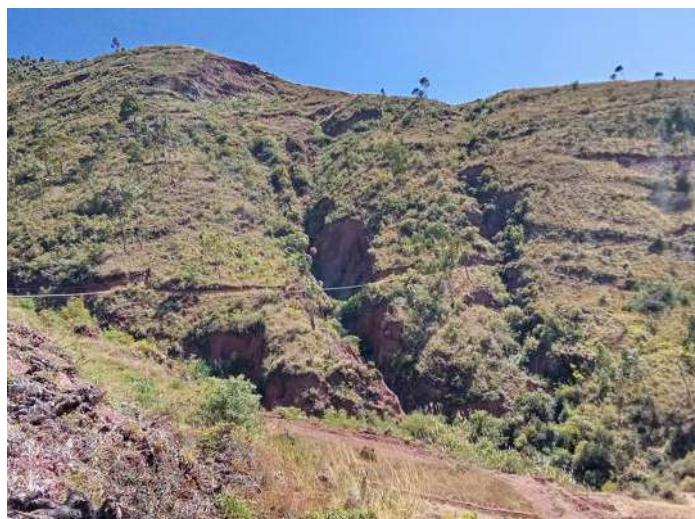
Se trata de canales de erosión de considerable profundidad y extensión, por los cuales fluye agua de escorrentía durante y poco después de eventos de precipitación. Estas formaciones evidencian un proceso activo de erosión en laderas, caracterizado por el ensanchamiento progresivo y la profundización del cauce. Se observan cárcavas en las quebradas Alfahuayco, Huesconcoray y Chingogrande, con pendientes mayores a 25°, donde el material removido corresponde predominantemente a las unidades geológicas de la Formación Quilque y Chilca, y depósitos coluvio-deluviales.

FOTOGRAFÍA 13: CARCAVAMIENTO INTENSO EN LA QUEBRADA CHINGOGRANDE.

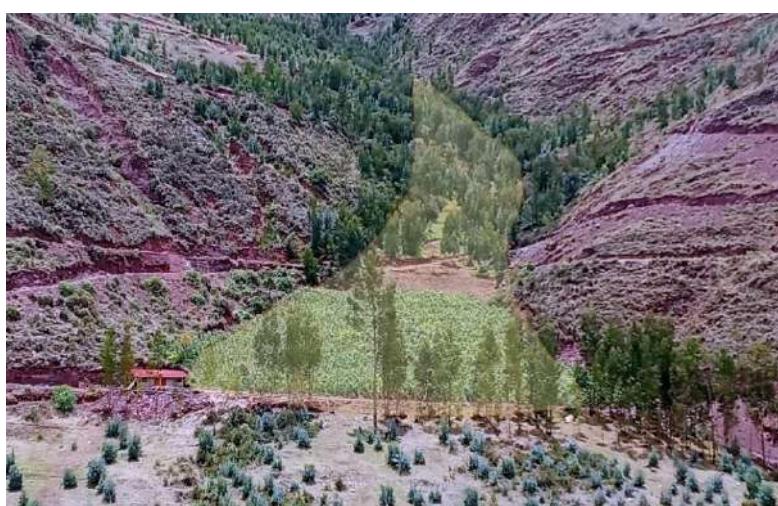
Las laderas en depósitos proluviales corresponden a la prolongación natural de las terrazas, iniciando a partir del cambio de pendiente hacia las zonas más elevadas. Presentan pendientes moderadas, generalmente entre 15° y 25°, y están conformadas por materiales heterométricos y poco consolidados depositados por flujos de detritos o aluviones de alta energía. Estas laderas reflejan eventos pasados de transporte masivo de sedimentos y presentan una susceptibilidad media a la erosión y a la inestabilidad superficial, especialmente ante precipitaciones intensas o intervenciones antrópicas.

FOTOGRAFÍA 16: LADERAS EN DEPÓSITOS PROLUVIALES, CONTINUIDAD DE LAS TERRAZAS DONDE YA EXISTE UN CAMBIO DE PENDIENTE.

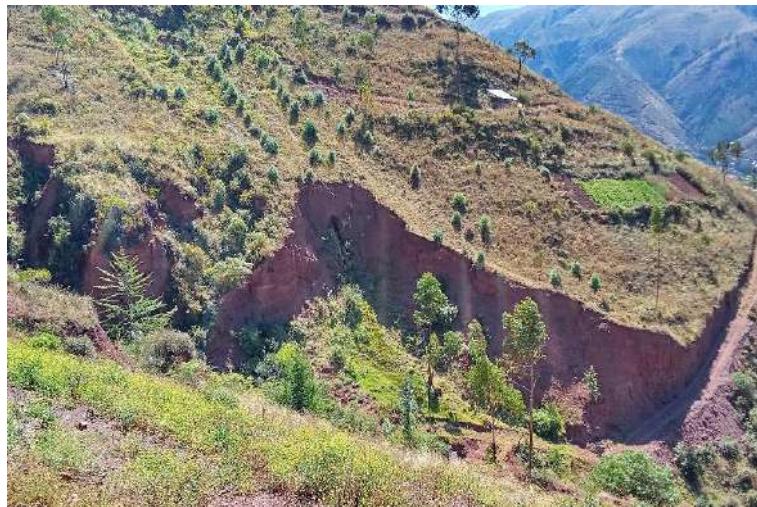
Las características intrínsecas del área de estudio, como la litología, la morfología del terreno, la pendiente pronunciada y la presencia de agua superficial y subterránea, sumadas a la intervención antrópica, constituyen factores determinantes en la desestabilización de laderas. Los cortes de talud realizados con fines de construcción de viviendas o apertura de vías generan superficies inestables que, ante precipitaciones intensas, se traducen en deslizamientos. El ámbito de estudio está conformado por varias quebradas activas donde suceden recurrentes fenómenos. Por ejemplo, en el año 2007, se registró un deslizamiento de gran volumen en la quebrada Chingogrande, el cual evolucionó hacia un flujo de detritos que impactó directamente a la población asentada en la parte baja. De igual manera, en febrero de 2022, se produjo un evento de flujo de detritos en la quebrada Alfahuayco, arrastrando un volumen considerable de material que afectó la carretera Cusco-Sicuani, la comisaría, la posta médica del distrito y varias viviendas. El material movilizado correspondía tanto a depósitos generados por deslizamientos previos en las laderas adyacentes como a acumulaciones en el cauce, producto de cortes de taludes para la apertura de vías en la parte alta del área de estudio. La quebrada Huesconcoray también presenta actividad geodinámica significativa.

FOTOGRAFÍA 27: DESLIZAMIENTO EN LA QUEBRADA CHINGOGRANDE

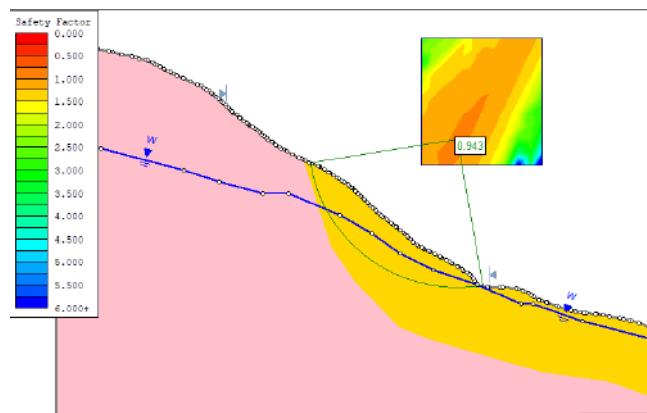
FIGURA 15: ANÁLISIS DE ESTABILIDAD DE TALUDES CON SECCIÓN GEOLÓGICA A-A' CON FACTOR DE SEGURIDAD DE 0.943

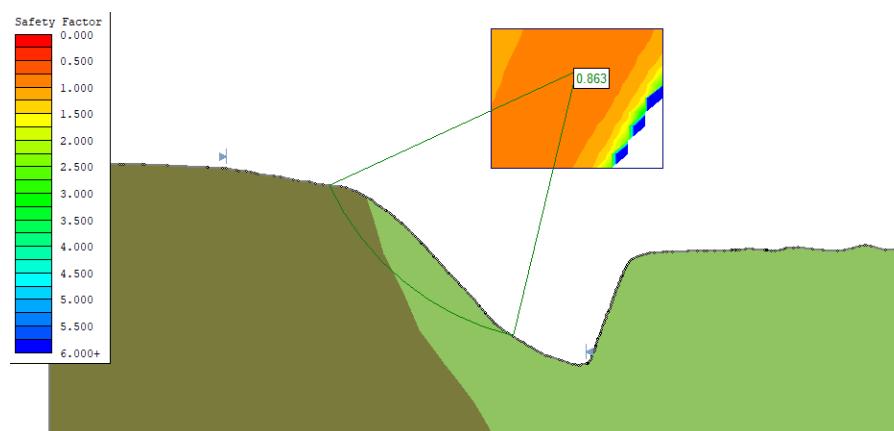
FIGURA 17: ANÁLISIS DE ESTABILIDAD DE TALUDES DE LA MARGEN IZQUIERDA DE LA SECCIÓN GEOLÓGICA C-C' CON FACTOR DE SEGURIDAD DE 0.863

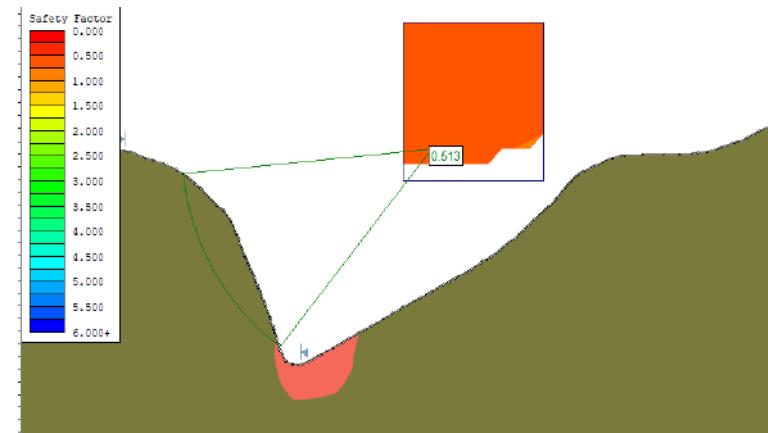
FIGURA 19: ANÁLISIS DE ESTABILIDAD DE TALUDES DE LA MARGEN DERECHA DE LA SECCIÓN GEOLÓGICA D-D' CON FACTOR DE SEGURIDAD DE 0.513

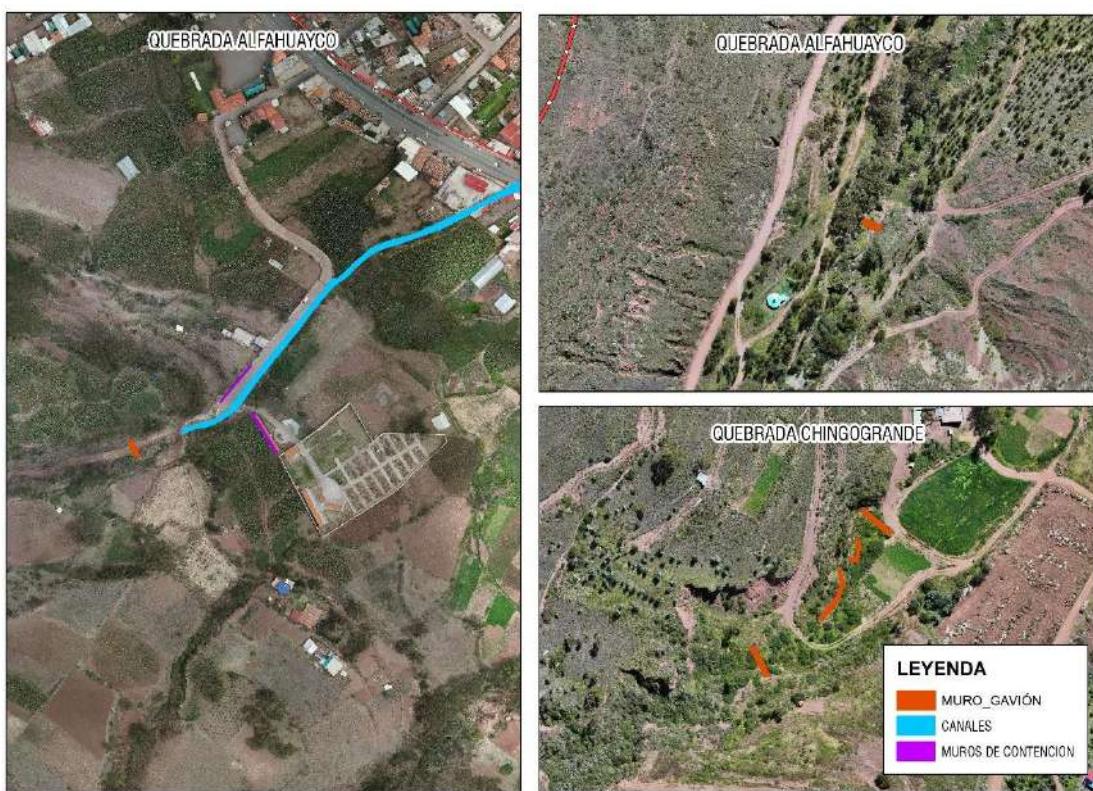
FIGURA 25: MAPA DE OBRAS ESTRUCTURALES EXISTENTES.

En el ámbito de estudio que comprende los sectores de Ana Warque, Canopata y Chingogrande, se han identificado diversas obras estructurales previamente ejecutadas con el objetivo de reducir los riesgos asociados a los fenómenos de movimientos en masa. Entre estas obras estructurales existentes encontramos muro de contención, muro de concreto ciclópeo, muros de gaviones, canales. estas obras fueron diseñadas para estabilizar taludes y contener materiales arrastrados por las quebradas Alfahuayco y Chingogrande. A continuación, se muestra un mapa con las obras estructurales existentes.
