Informe Técnico N° A6713

EVALUACIÓN GEOLÓGICA GEODINÁMICA EN EL SECTOR MUELLE PESQUERO DE MATARANI

Región Arequipa

MAYO 2016

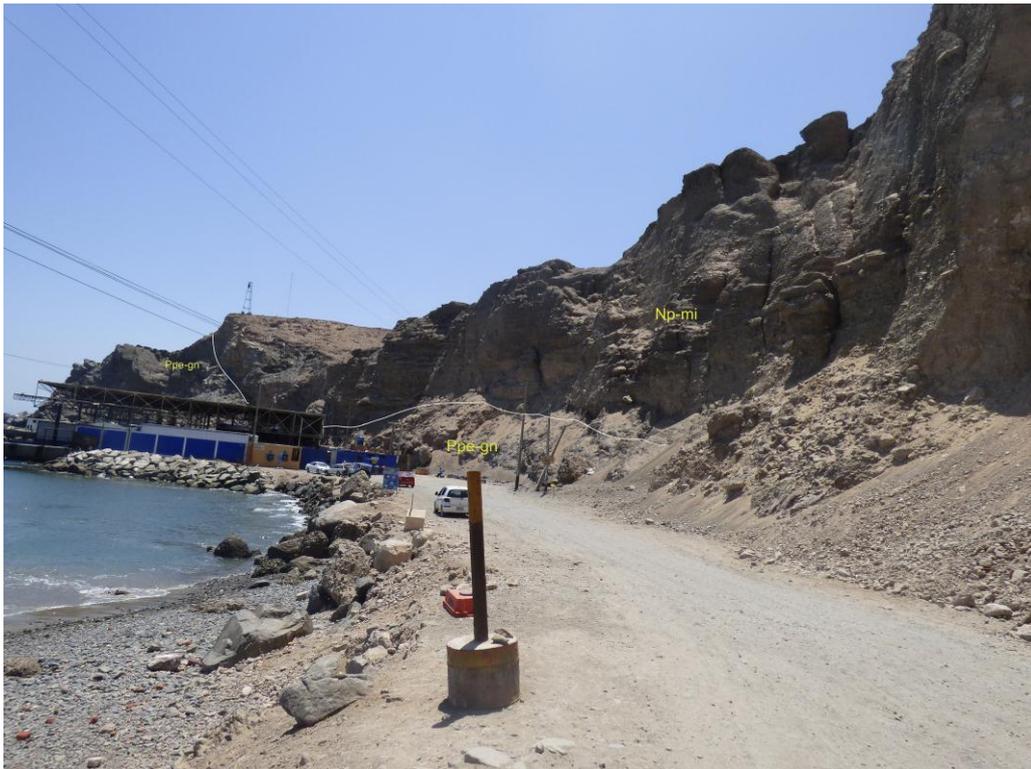
Según la cartografía geológica en el cuadrángulo de Mollendo 34-r, (Wilfredo Garcia M. 1968), actualizado por la Dirección de Carta Geológica Nacional (2000), en la zona de estudio afloran rocas del Precámbrico al Cenozoico. Foto 2.

Foto 2: Se aprecia afloramiento de rocas metamórficas del Complejo Basal de la Costa (Ppe-gn) y la Formación Millo (Np-mi).

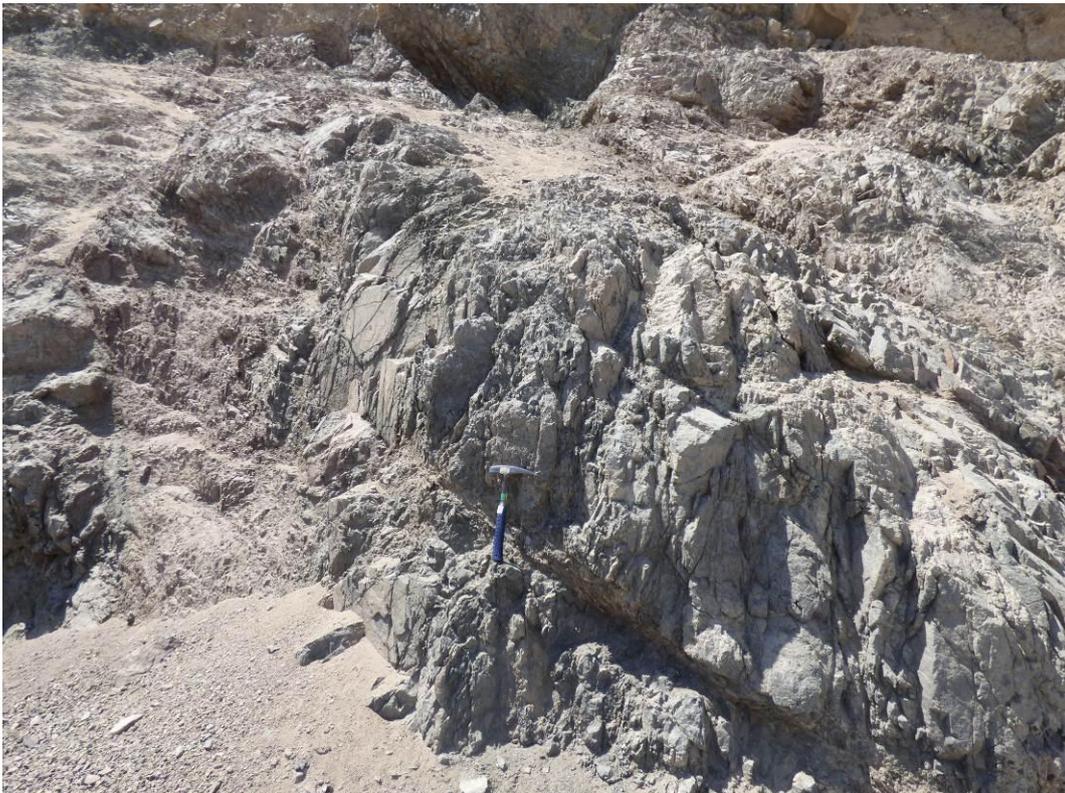
Complejo Basal de la Costa. Con esta denominación se describe un conjunto de rocas metamórficas e intrusivas antiguas, similares a las estudiadas por Bellido y Narvaez (1960), se observa afloramiento de gneis granítico-tonalítico, dioritas gnéisicas y esquistos micáceos. Foto 3.

Foto 3 Vista tomada con dirección noreste, se observa el afloramiento del Complejo Basal de la Costa.
