**Informe Técnico N° A7664**

# **EVALUACIÓN DEL MOVIMIENTO EN MASA EN PROCESO DEL CERRO RUNAYOCC FLANCO SUR Y ZONA DE INFLUENCIA**

Departamento: Huancavelica

Provincia: Huaytará

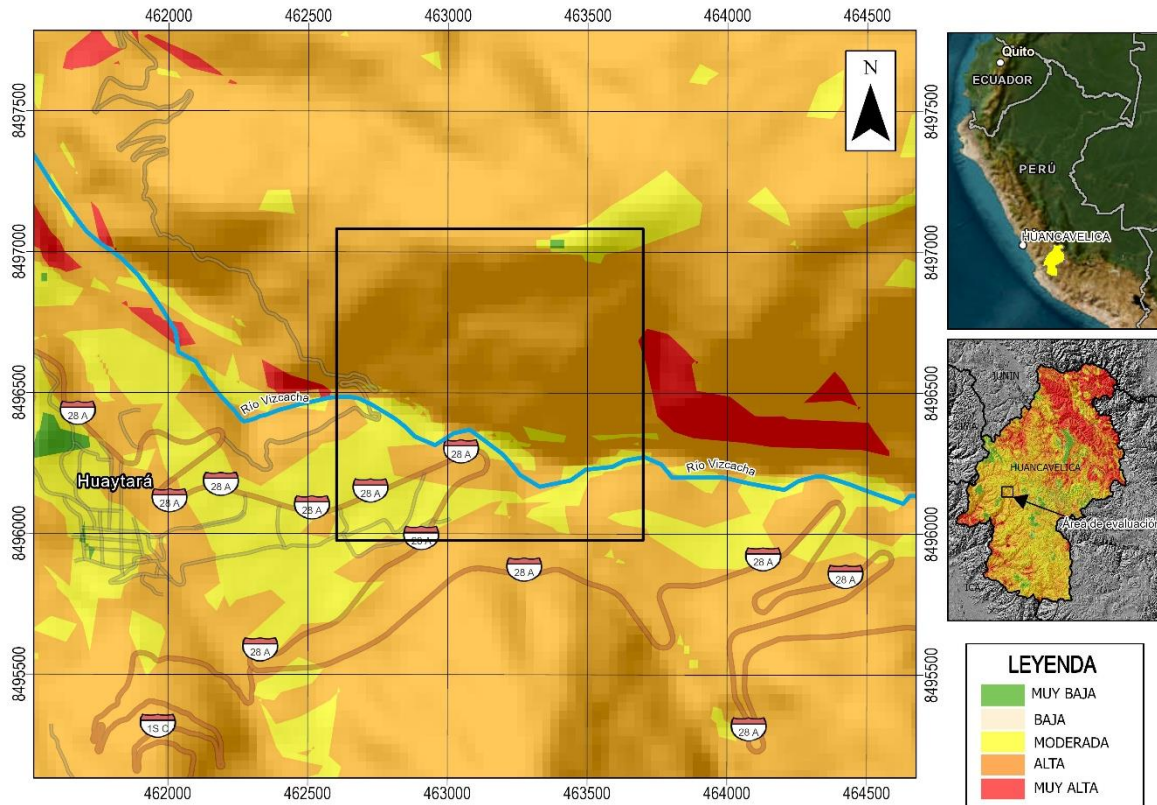
Huancavelica y los factores que los condicionan para su ocurrencia. El área de evaluación es considerada como de alta susceptibilidad a la ocurrencia de movimientos en masa (**Figura 1**).

**Figura 1.** Susceptibilidad a movimientos en masa del sector evaluado: Vílchez, et al., 2019.

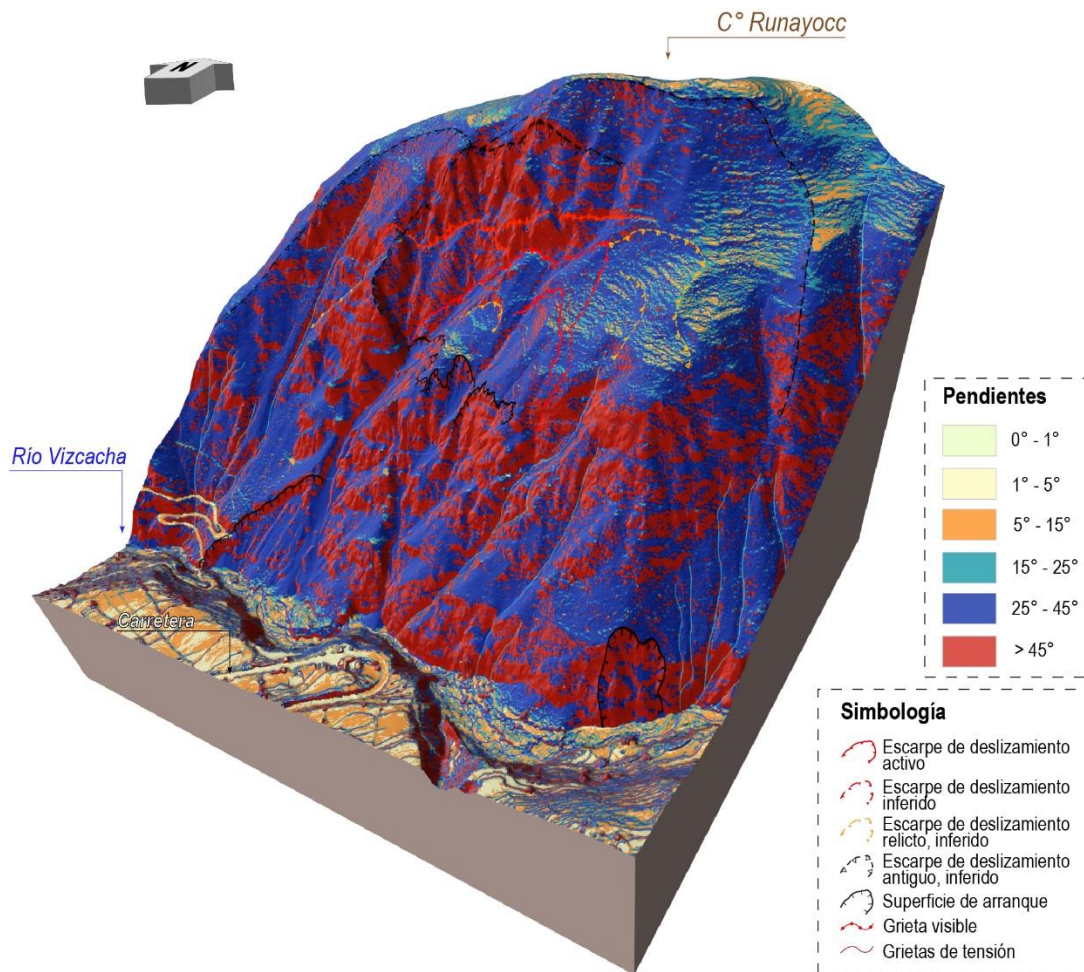
Los rangos de pendiente que han influenciado directa en indirectamente en la generación y desarrollo de movimientos en masa se detallan en el cuadro 2 y la figura 6.

**Figura 6.** Block diagrama tridimensional donde se muestra en rango de pendientes en el sector evaluado. Se observa la relación de los movimientos en masa con la fuerte pendiente de la ladera sur del cerro Runayocc.
