**Informe Técnico N° A7653**

# EVALUACIÓN DE PELIGROS GEOLÓGICOS EN LA CATARATA VELO DE NOVIA

Departamento: Ucayali

Provincia: Padre Abad

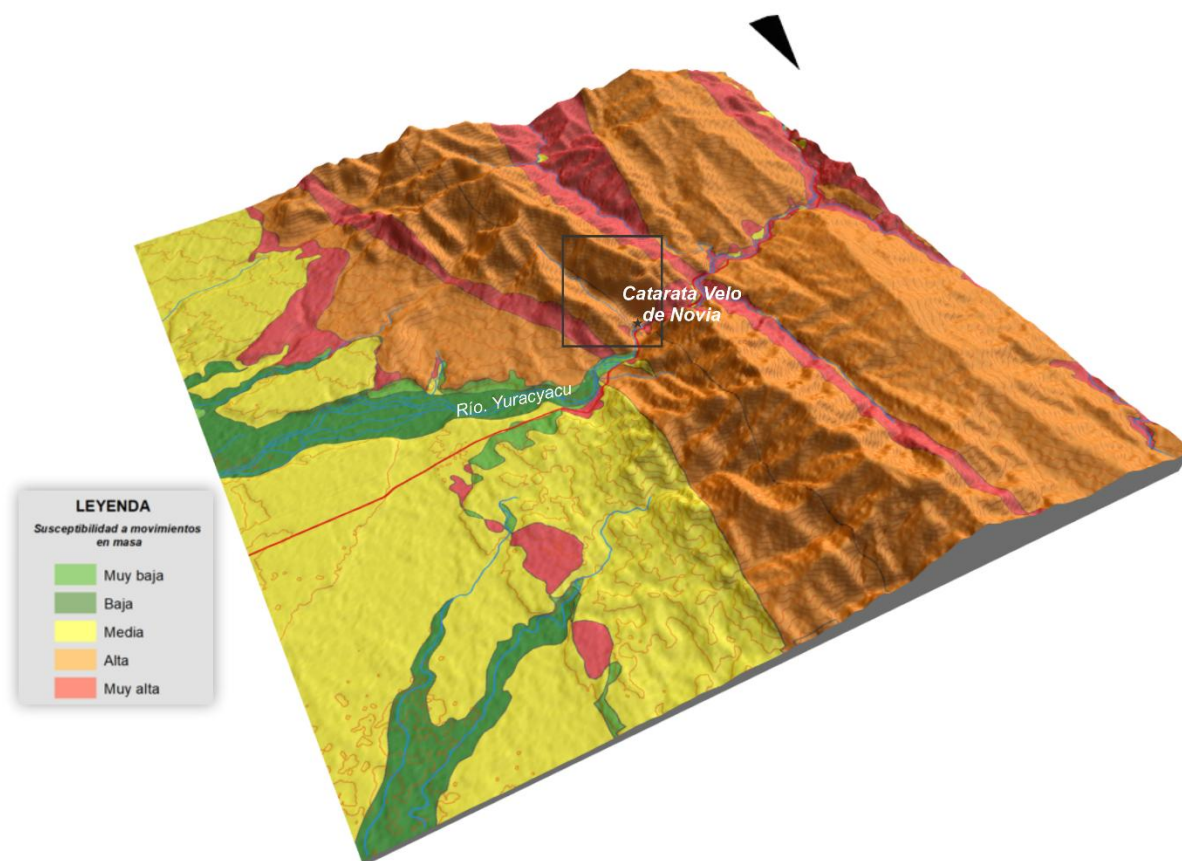
- A. Boletín N° 37 de la Serie C, “Geodinámica e Ingeniería Geológica”, elaborado por Nuñez, 2008. El estudio contiene información sobre los peligros geológicos presentes en el departamento de Ucayali y los factores que condicionan su ocurrencia. Además, el estudio analiza y evalúa la susceptibilidad a movimientos en masa, considerando al área de estudio como Zona de **Alta a Muy Alta susceptibilidad a derrumbes y caída de rocas** (figura 1).

**Figura 1.** Susceptibilidad a movimientos en masa en la catarata Velo de Novia (Nuñez, 2008).

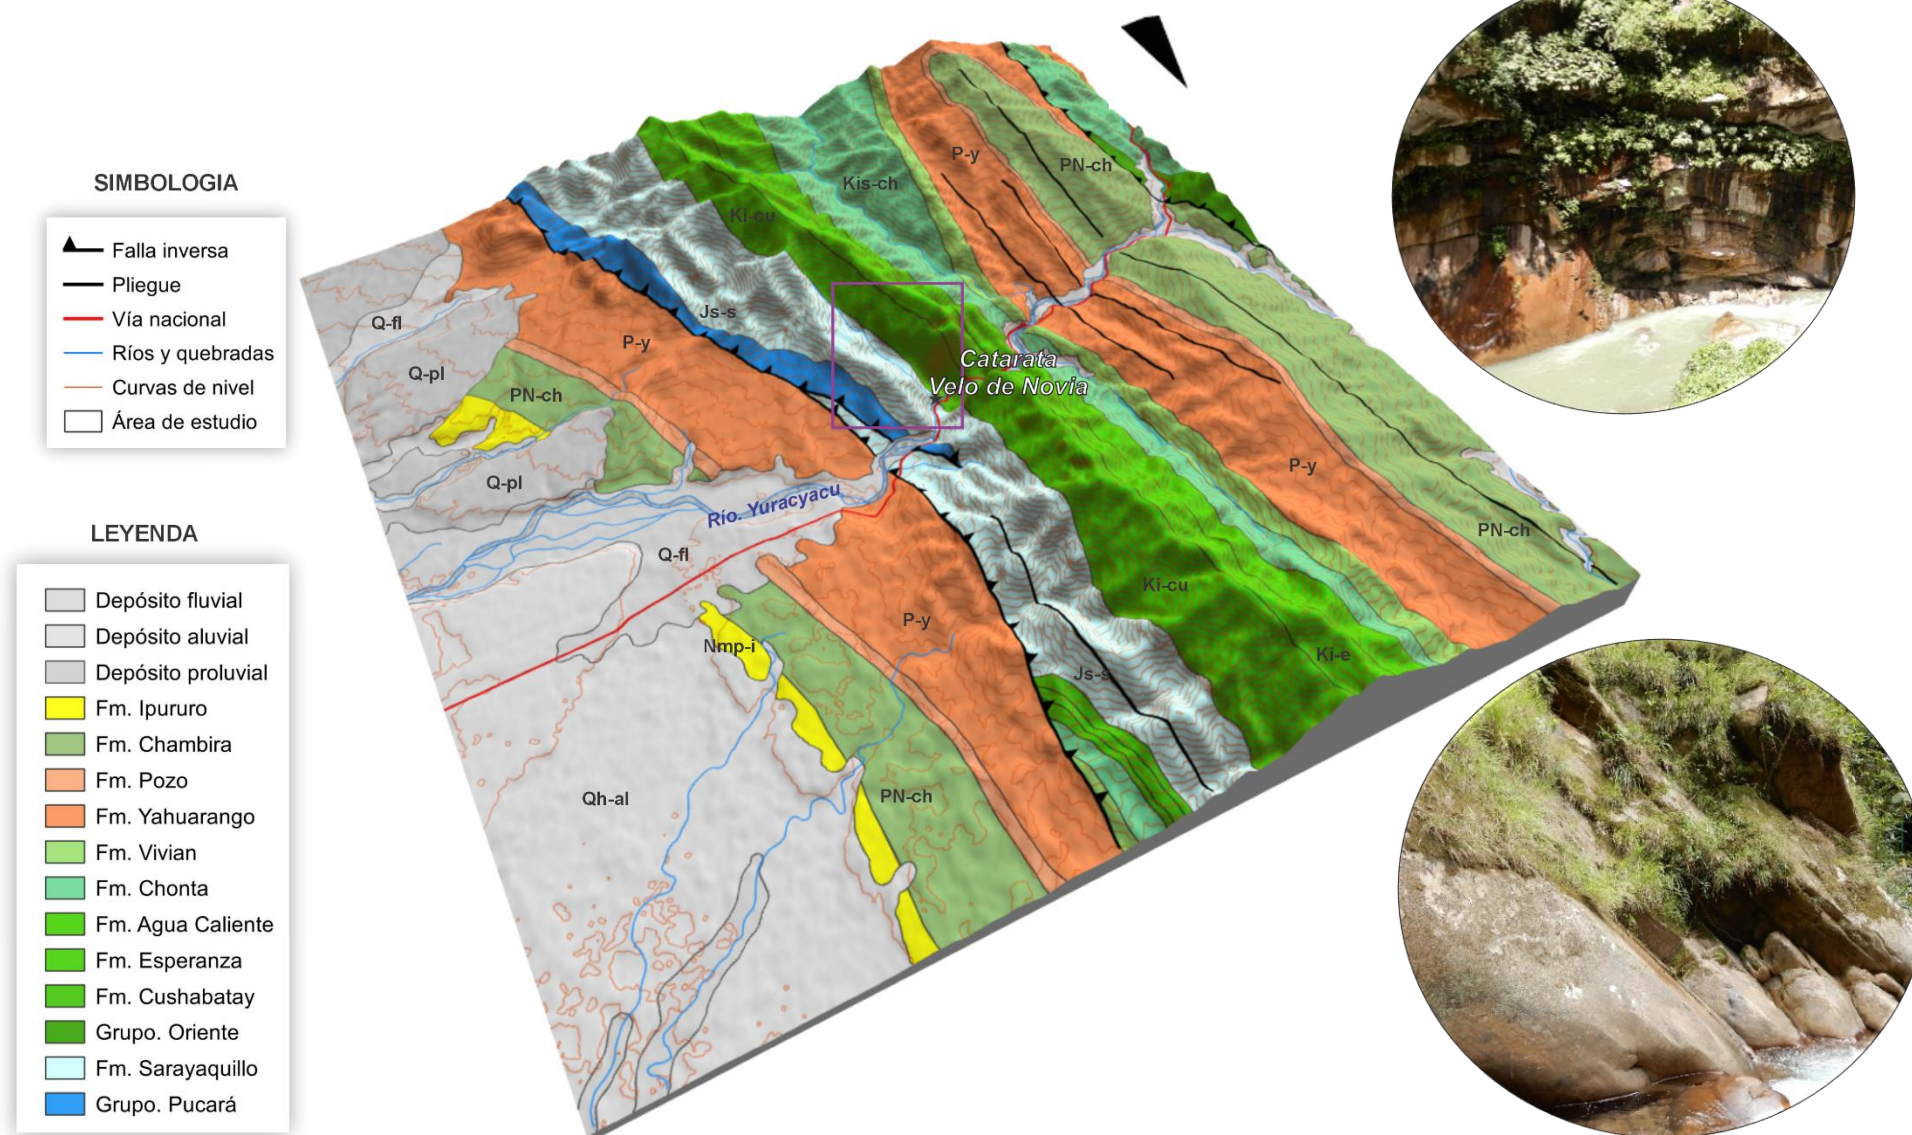
En el distrito Boquerón y sus alrededores se han identificado formaciones geológicas del Jurásico y Cretácico. Sin embargo, en el presente acápite se describen únicamente aquellas formaciones que han condicionado la ocurrencia de movimientos en masa en la catarata Velo de Novia (figura 3).

**Figura 3.** Unidades litoestratigráficas que afloran en el área de estudio y alrededores.

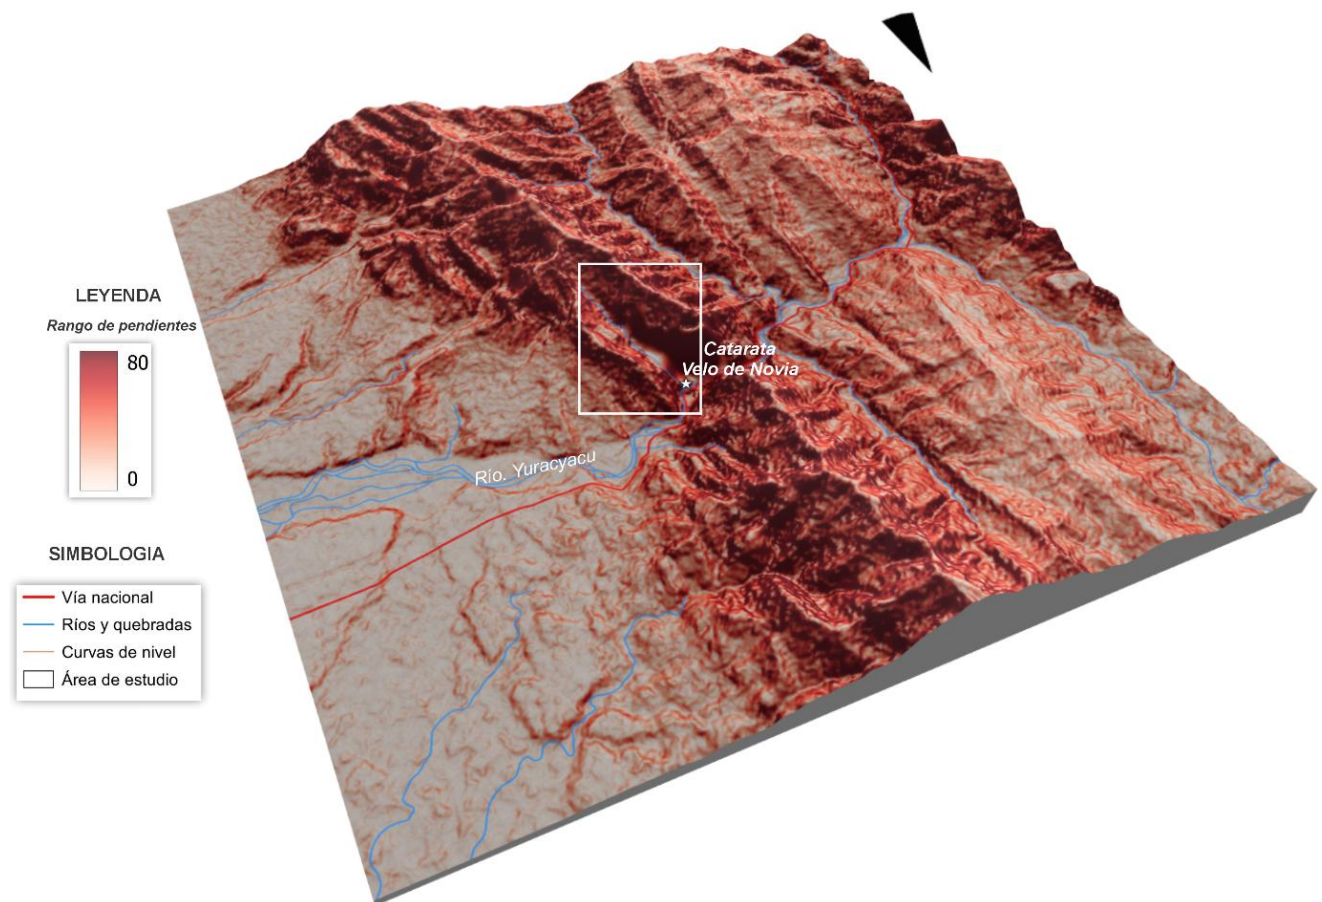
En la Figura 5 se muestra la clasificación de pendientes que refleja la configuración morfológica del terreno. Predominan las laderas con pendientes escarpadas  $>45^\circ$ , demarcado con una coloración rojo oscuro, particularmente en los afloramientos rocosos de la Formación Sarayaquillo que circundan la catarata; este rango de inclinaciones es el que favoreció la ocurrencia de la caída de rocas registrada en la zona.

Hacia el cauce de la catarata se observa una transición gradual a pendientes fuertes ( $15^\circ$ – $25^\circ$ ) a muy fuertes ( $25^\circ$ – $45^\circ$ ) demarcado por una coloración rojo claro; finalmente, se tiene bajas pendientes en la poza de la catarata.

**Figura 5.** Mapa de pendientes del área de estudio.

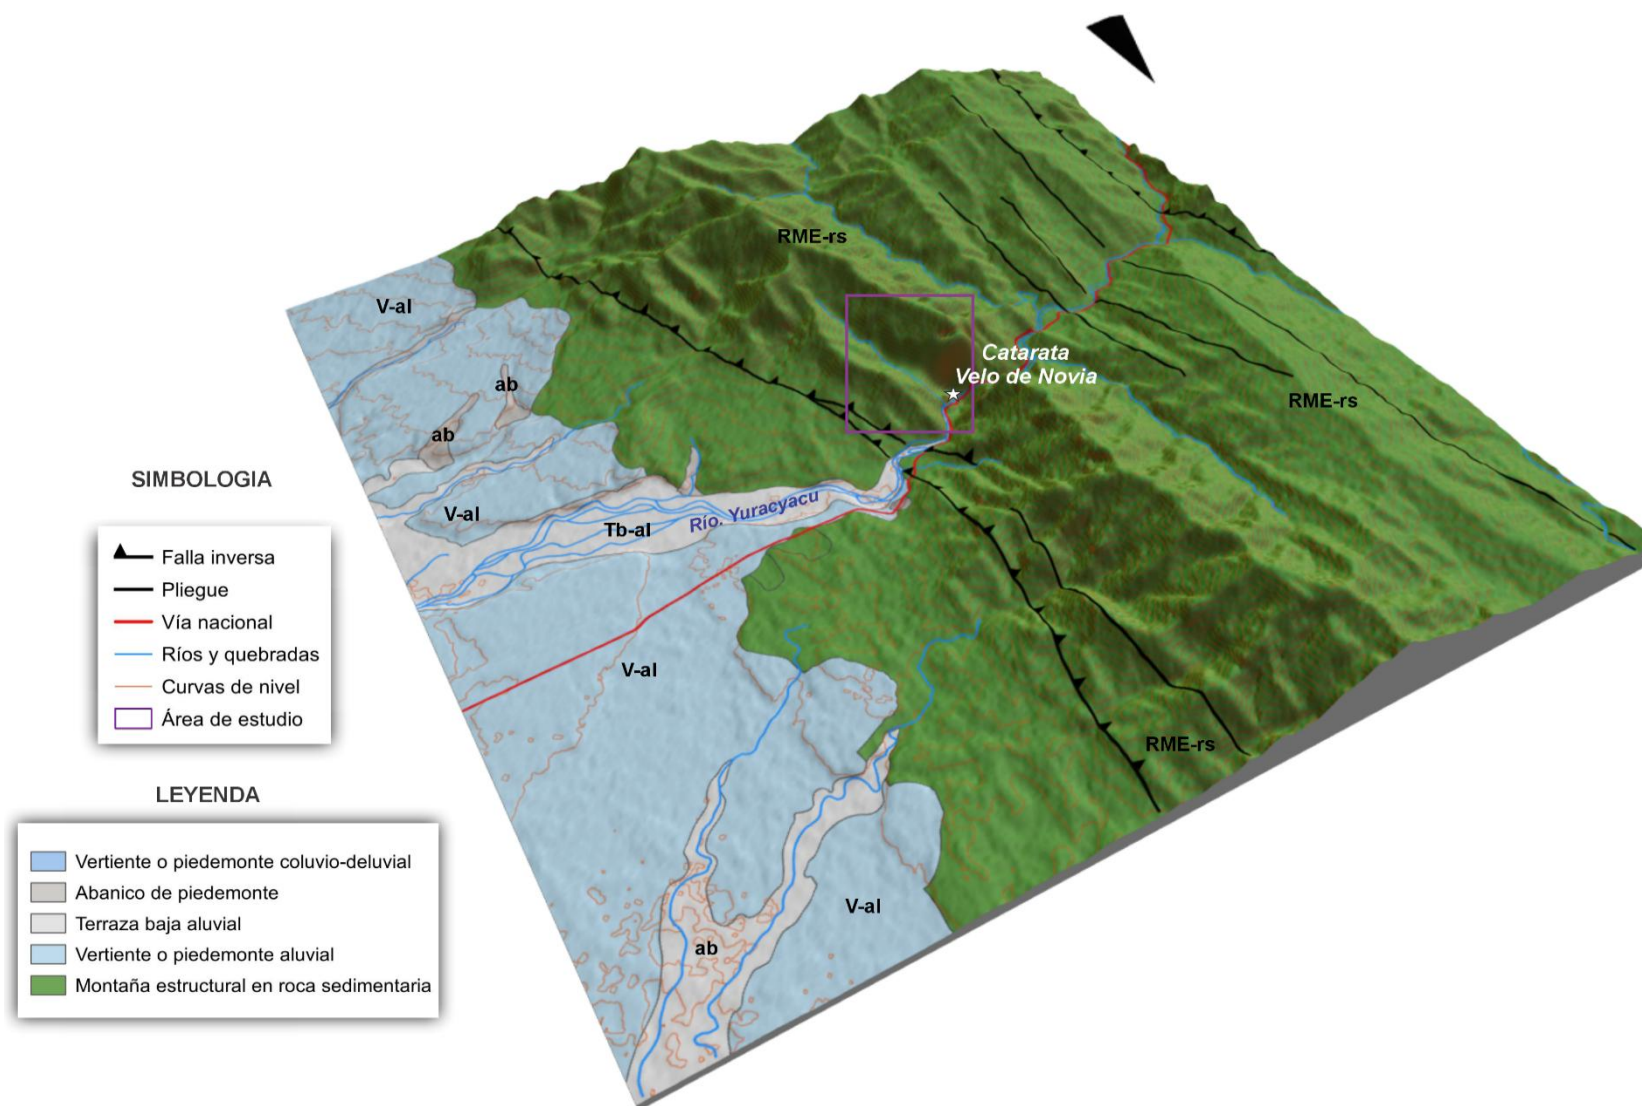
En el contexto geomorfológico, la zona de estudio se encuentra dominada por la subunidad de montaña estructural, modelada sobre rocas sedimentarias de la Formación Sarayaquillo. Estas montañas ocupan una extensa superficie y se caracterizan por la presencia de cimas puntiagudas y alargadas (figura 6), con laderas predominantemente escarpadas, favorece la inestabilidad estructural de la ladera.

**Figura 6.** Unidades Geomorfológicas: RME-rs: Montaña estructural en roca sedimentaria, V-cd: Vertiente coluvio deluvial, V-al: vertiente aluvial y ab: abanico de piedemonte. Fuente: Nuñez, 2008.

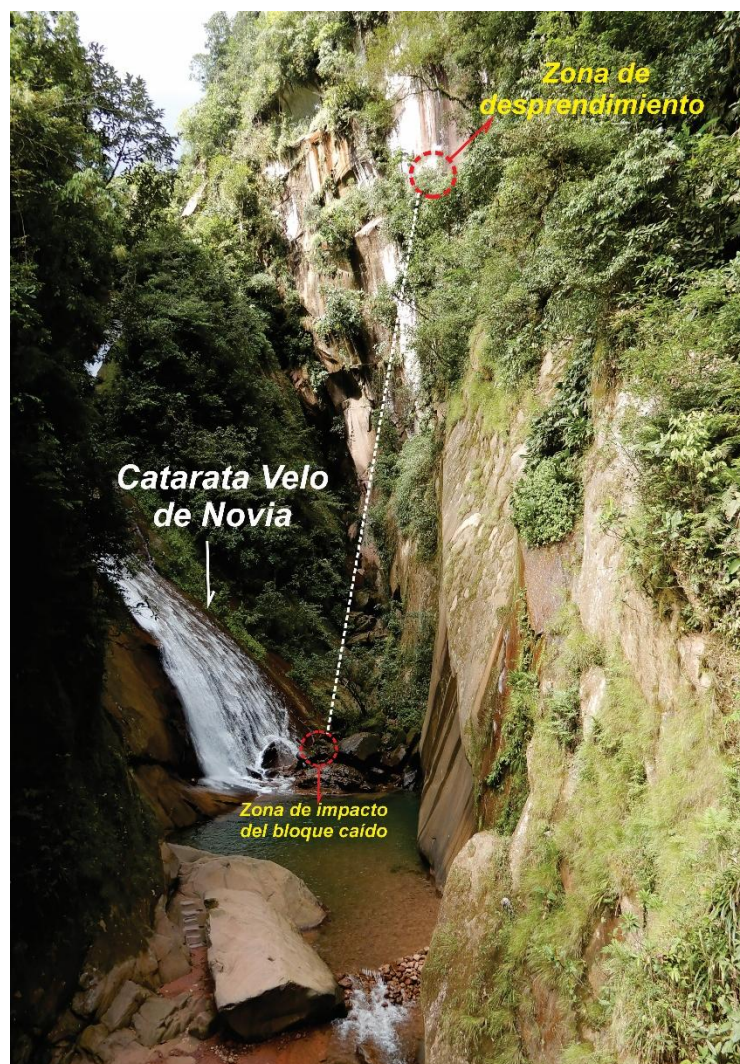
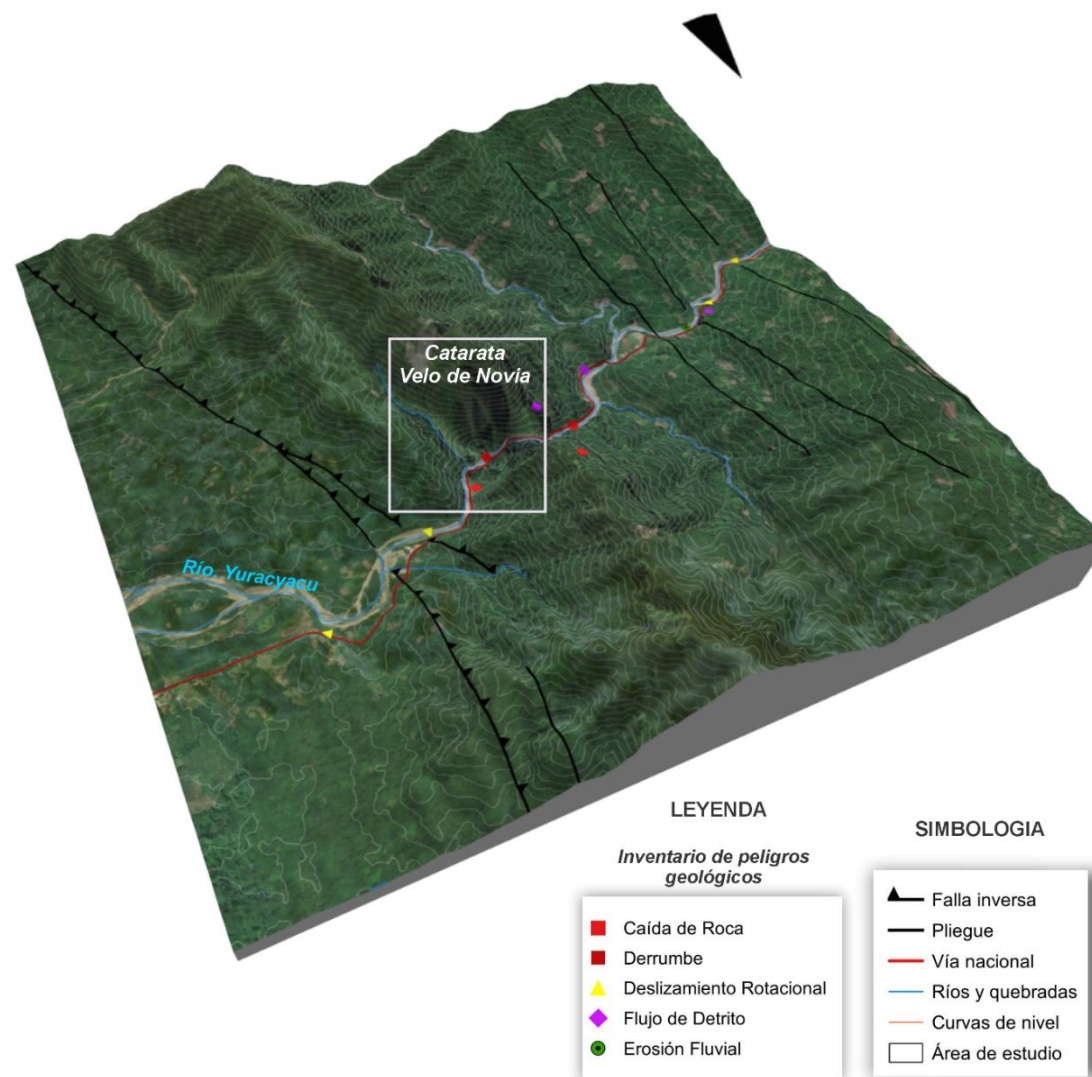
Según el inventario de peligros geológicos a nivel nacional (Ingemmet, 2025), en los alrededores de la catarata Velo de Novia se ha producido derrumbes y caída de rocas (figura 8). Además, según el estudio de Riesgos Geológicos del año 2008, la zona y alrededores es considerada como zona crítica a peligros geológicos.

**Figura 8.** Block diagrama del inventario de peligros geológicos en la catarata Velo de Novia y alrededores.
