**Informe Técnico N° A7659**

# **EVALUACIÓN DE PELIGROS GEOLÓGICOS Y GEOHIDROLÓGICOS EN EL CENTRO POBLADO DE ALIS**

**Departamento: Lima**

**Distrito: Alis**

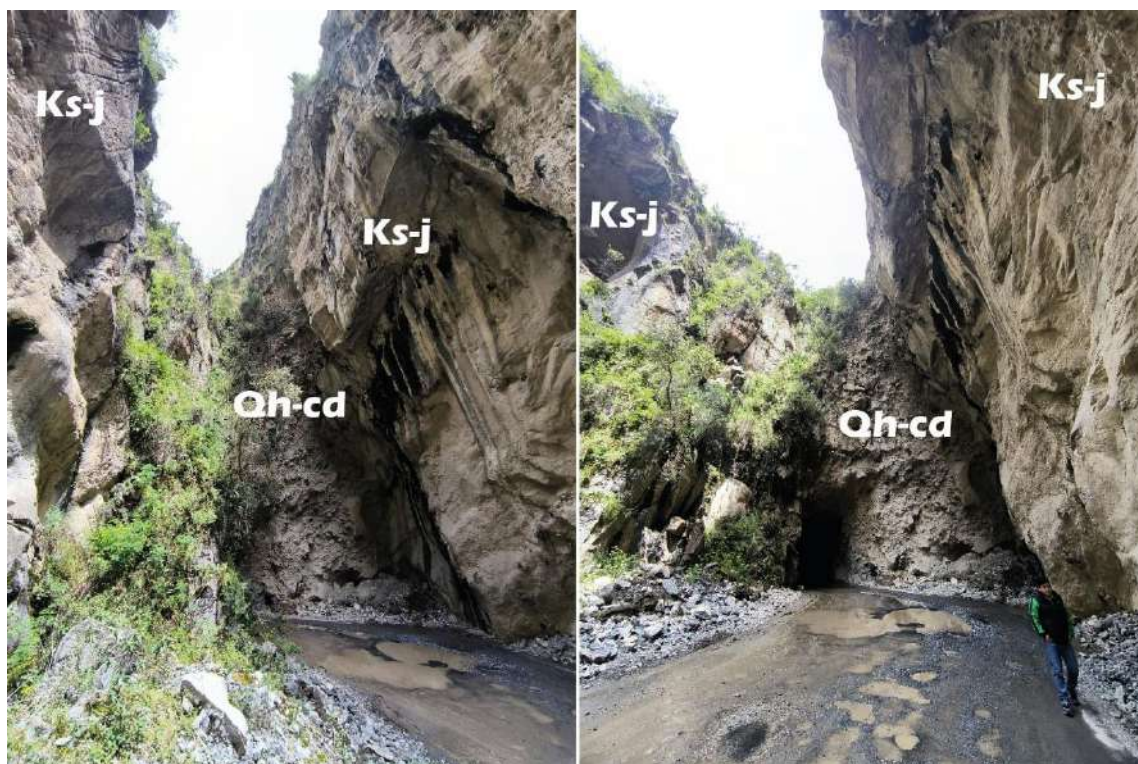
Se tienen afloramientos de calizas masivas (Fm. Jumasha Ki-j), que conforman paredes casi verticales a lo largo del cañón, generando una topografía abrupta y encañonada. En este tramo se ubica un túnel de acceso vial que conecta los centros poblados de Tingo de Alis y Alis, el cual ha sido excavado en parte del macizo rocoso de calizas, aprovechando su coherencia estructural, pero también expuesto a procesos de fracturamiento. En los alrededores del túnel se identifican depósitos coluvio-deluviales (Qh-cd), compuestos por una mezcla heterométrica de bloques de calizas con diámetro entre 30 cm a 1 m, embebidos en matriz arenosa y limosa de consistencia medianamente compacta (figura 4).

**Figura 4.** Litología aflorante en el sector 2.

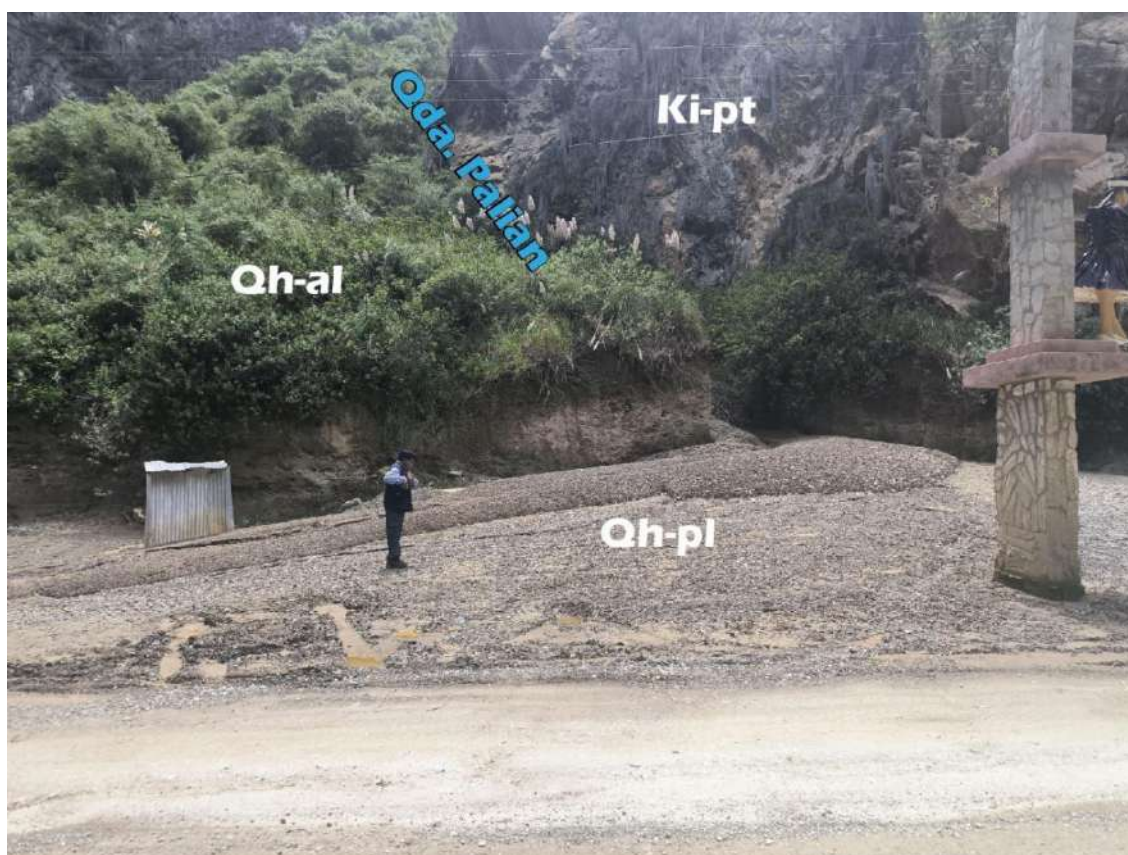
Corresponde al sector portal de ingreso al centro poblado de Alis, se tienen afloramientos de rocas sedimentarias de la Formación Pariatambo (Ki-pt), conformadas por calizas y margas, que se disponen en paredes verticales a lo largo de la quebrada Palian. Esta quebrada actúa como colector natural de aguas de escorrentía y sedimentos, dando origen a depósitos proluviales y aluviales antiguos, producto de procesos de flujo de detritos hiperconcentrados. Dichos depósitos están conformados por gravas angulosas, de composición heterométrica —con tamaños que varían desde gravilla hasta bloques en menor proporción—, embebidas en matriz limo-arcillosa de baja cohesión (figura 5).

**Figura 5** Litología aflorante en el sector 3.

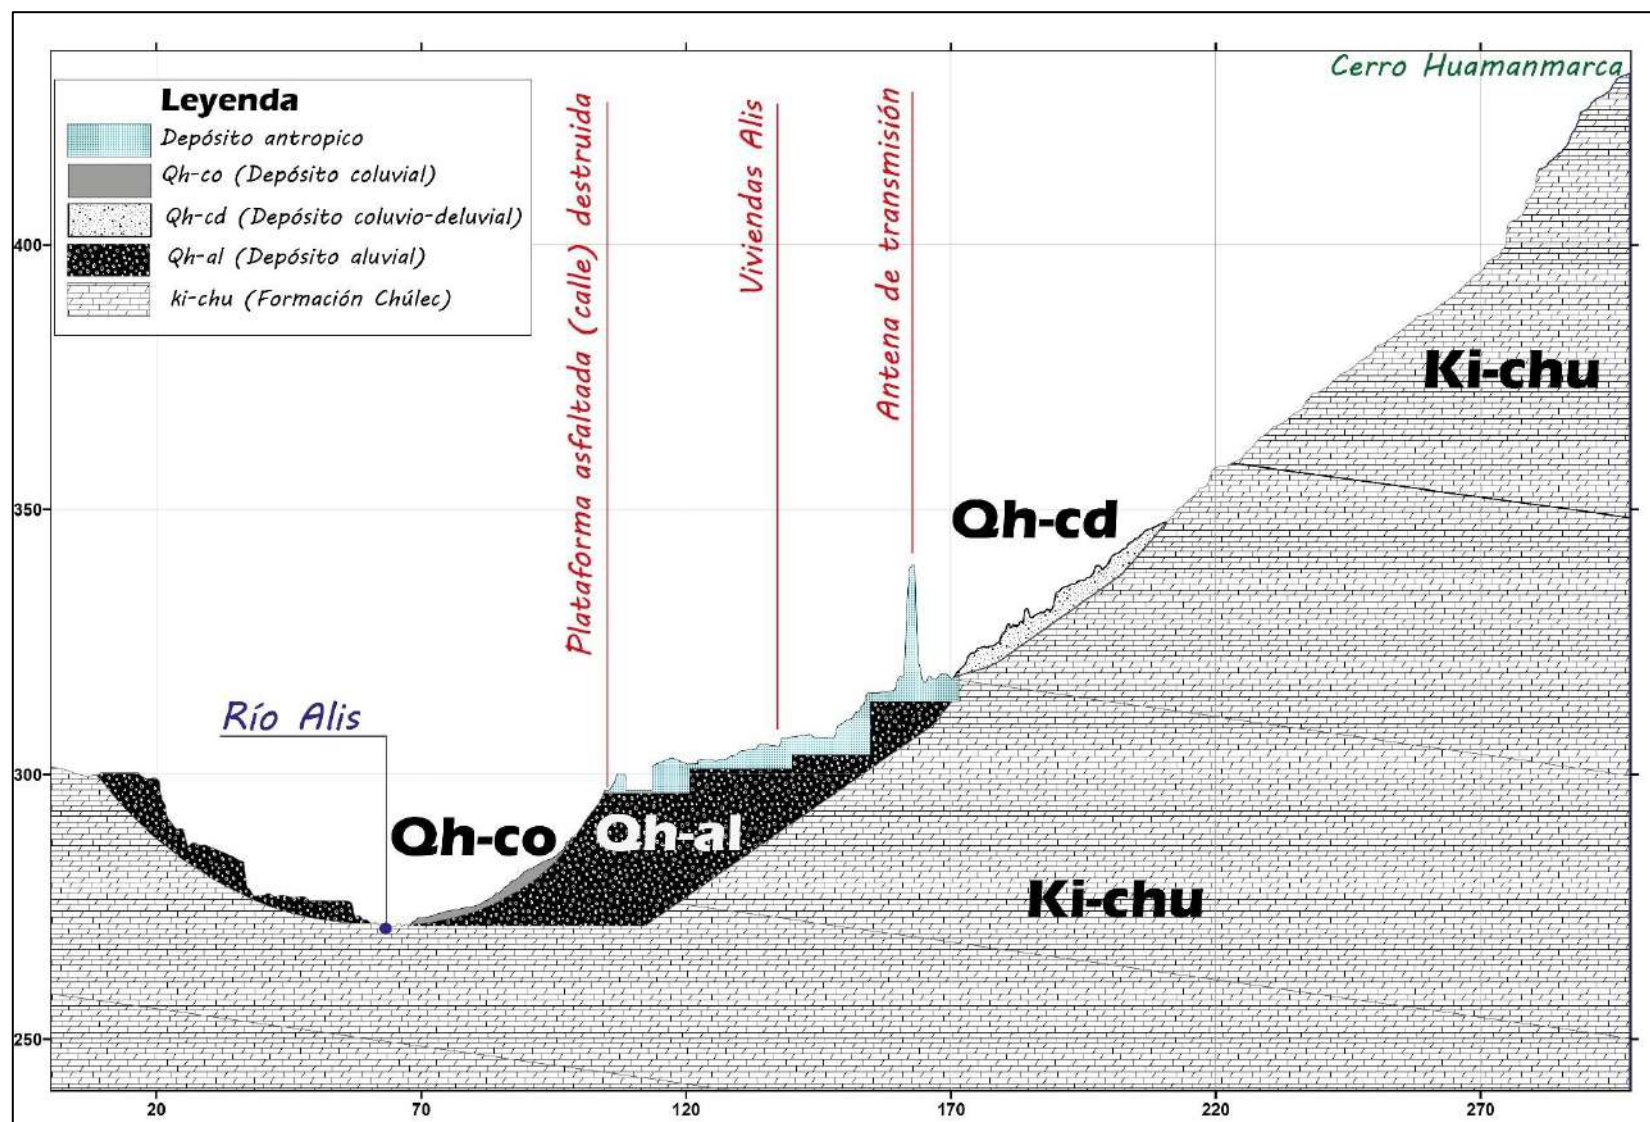
**Figura 8.** Perfil representativo de la litología en el área de estudio sector 4.

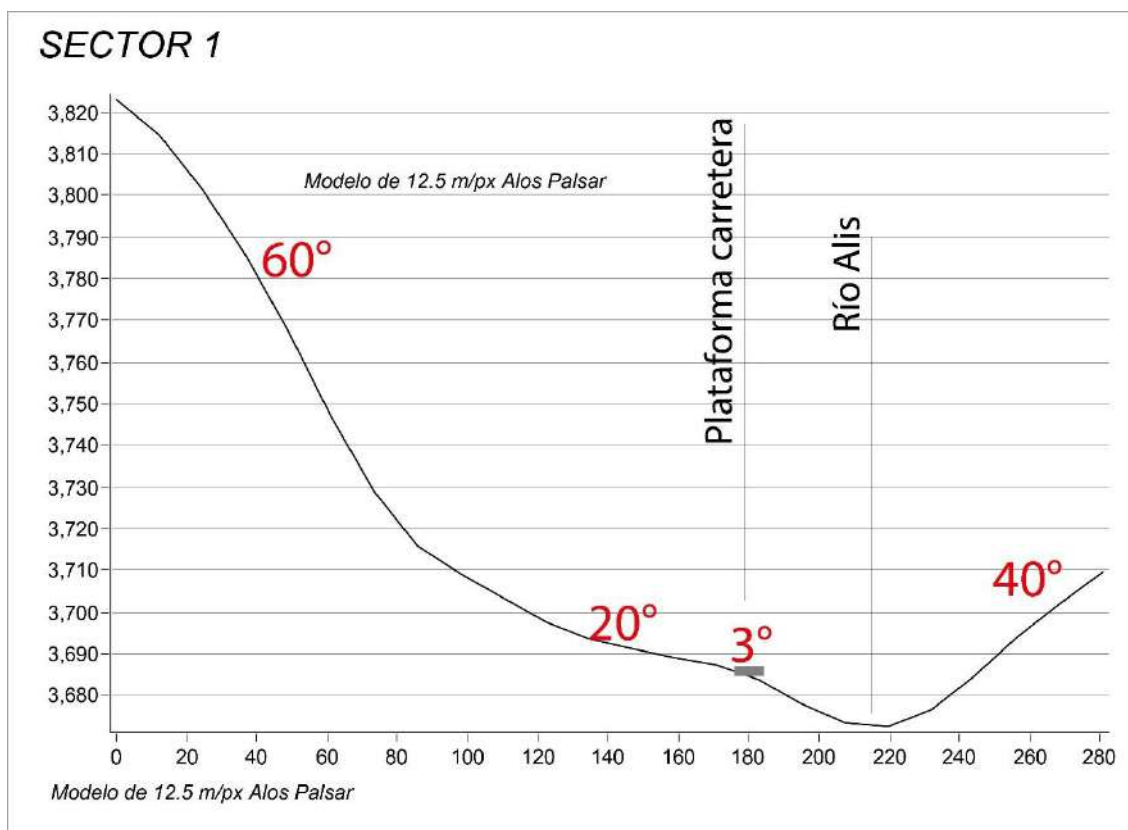
El cañón de Uchco presenta paredes escarpadas, con pendientes en la margen derecha hasta de  $60^\circ$  y en la margen izquierda hasta de  $40^\circ$ , delimitando un fondo de valle relativamente abierto, con una anchura cercana a los 250 m. De acuerdo con el perfil topográfico de 12.5 m/px, se estima que la diferencia altitudinal entre el cauce del río y la plataforma de la carretera varía entre 5 y 10 m; sin embargo, las observaciones realizadas en campo indican que en varios tramos esta diferencia no supera los 3 m. Esta proximidad entre el cauce fluvial y la vía, combinada con la baja pendiente longitudinal de la carretera ( $\approx 3^\circ$ ), incrementa de manera significativa la susceptibilidad del tramo vial a inundaciones fluviales, especialmente durante eventos de crecida generados por precipitaciones intensas, lo cual representa un riesgo directo para la transitabilidad y la seguridad de la infraestructura (figura 9).

**Figura 9.** Perfil representativo en base al modelo Alos Palsar de 12.5 m/px del sector 1.

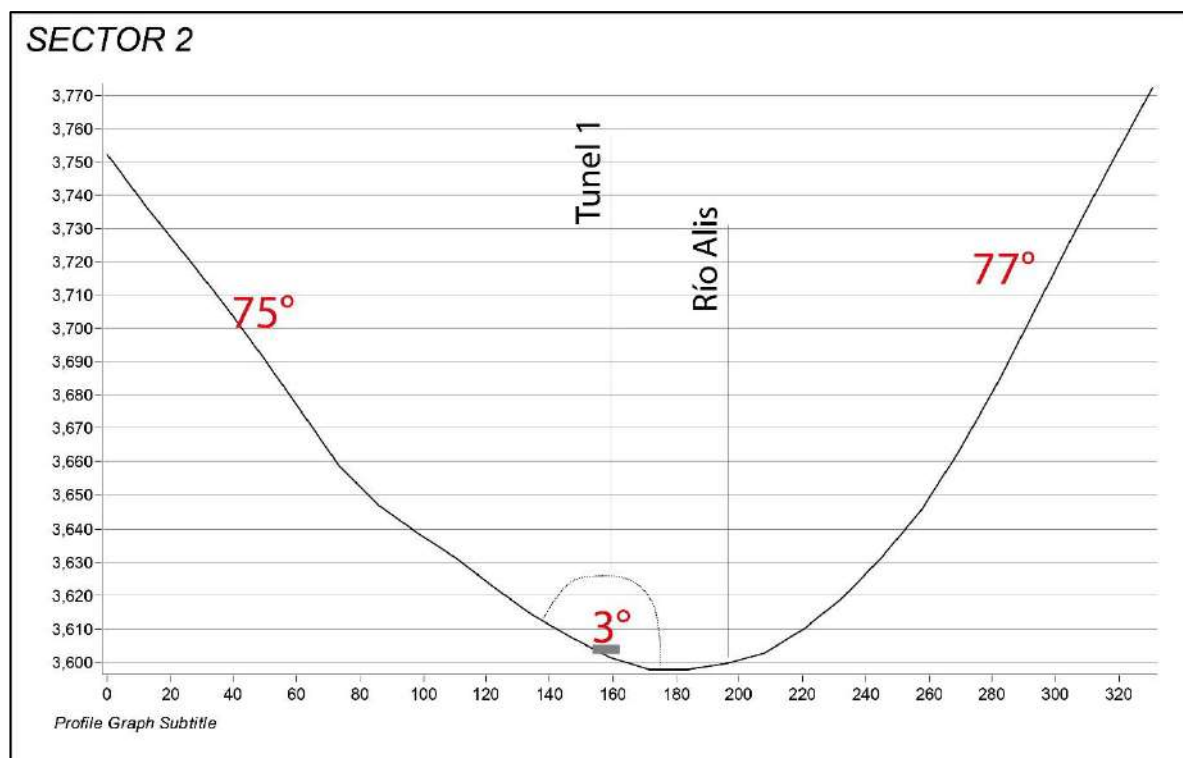
El cañón de Uchco presenta pendientes muy escarpadas, con paredes que alcanzan inclinaciones entre  $77^\circ$  y  $78^\circ$ , principalmente en la margen derecha. En este tramo, la plataforma de la carretera, aunque de pendiente longitudinal baja ( $3^\circ$ ), se desarrolla en una zona más angosta del valle, con una anchura promedio cercana a los 200 m. Destaca la presencia de un túnel vehicular que atraviesa tanto afloramientos de calizas masivas de la Formación Jumasha como depósitos coluvio-deluviales (figura 10).

**Figura 10.** Perfil representativo en base al modelo Alos Palsar de 12.5 m/px del sector 2.

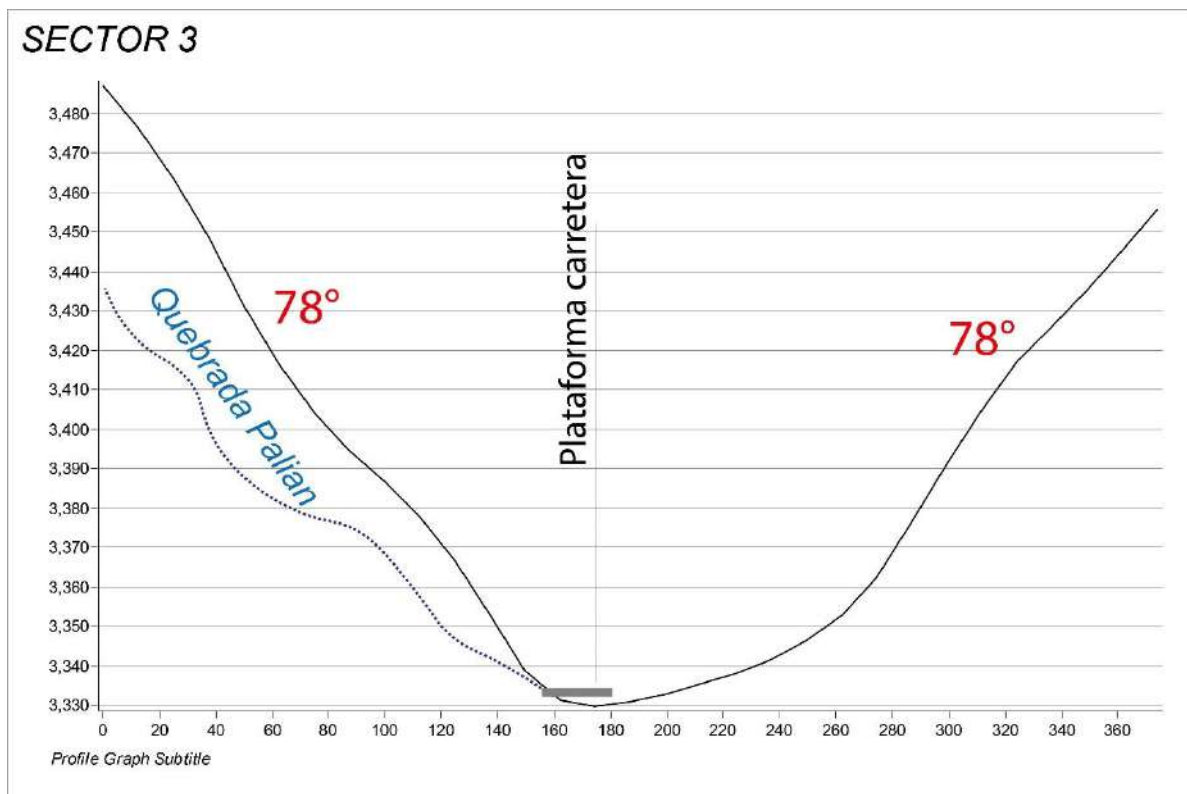
En este sector, el valle adquiere mayor profundidad. La plataforma de carretera presenta pendientes suaves de aproximadamente  $3^\circ$ , lo que evidencia un relieve más abierto en comparación con los sectores anteriores. No obstante, las paredes del cañón continúan siendo muy escarpadas, alcanzando inclinaciones de hasta  $78^\circ$ , especialmente en los flancos laterales. En este tramo se localiza la quebrada Palian (según denominación de la Carta Nacional), la cual muestra pendientes extremadamente pronunciadas, cercanas a los  $80^\circ$ , y constituye un aporte activo de depósitos proluviales. Estos depósitos, producto de eventos de flujo de detritos de tipo hiperconcentrado, se distribuyen en la base de la quebrada formando abanicos con pendientes entre  $5^\circ$  y  $8^\circ$ , considerados moderados (figura 11).

**Figura 11.** Perfil representativo en base al modelo Alos Palsar de 12.5 m/px del sector 3.

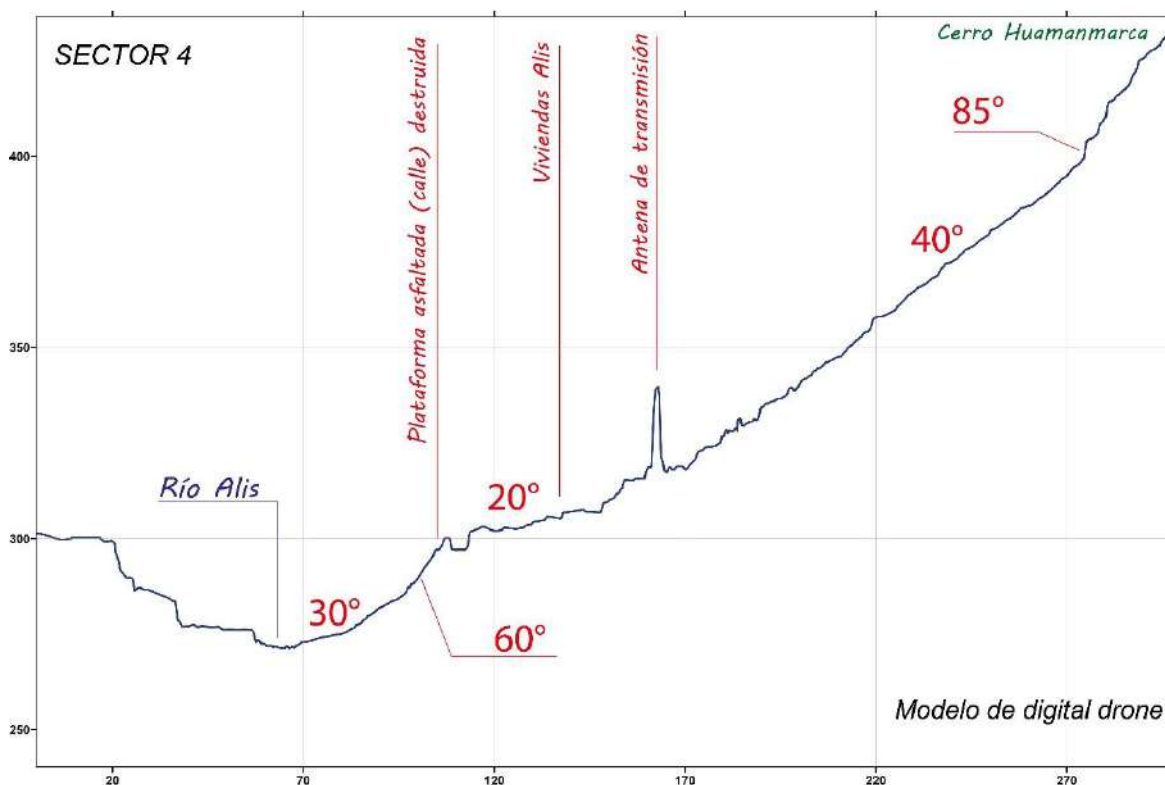
El perfil topográfico derivado muestra la existencia de terrazas aluviales bajas, con pendientes menores a 5° en la margen izquierda del río Alis, las cuales corresponden a zonas potencialmente inundables. En contraste, en la margen derecha, la ladera afectada por procesos de remoción en masa presenta pendientes de hasta 30°.

La zona urbana de Alis se desarrolla sobre un terreno con pendientes promedio de 20°, evidenciando la presencia de terrazas artificiales construidas históricamente para facilitar la edificación de viviendas. Hacia la parte posterior, en la zona donde se ubica la antena de telecomunicaciones, la ladera muestra pendientes de hasta 45°, dominadas por depósitos cuaternarios. Por encima de estos depósitos, los afloramientos rocosos presentan inclinaciones extremas de 85°, lo que incrementa significativamente la susceptibilidad a procesos de inestabilidad en masa (fiura 12).

**Figura 12.** Perfil representativo en base a un MDE de 20 cm/px del sector 4.

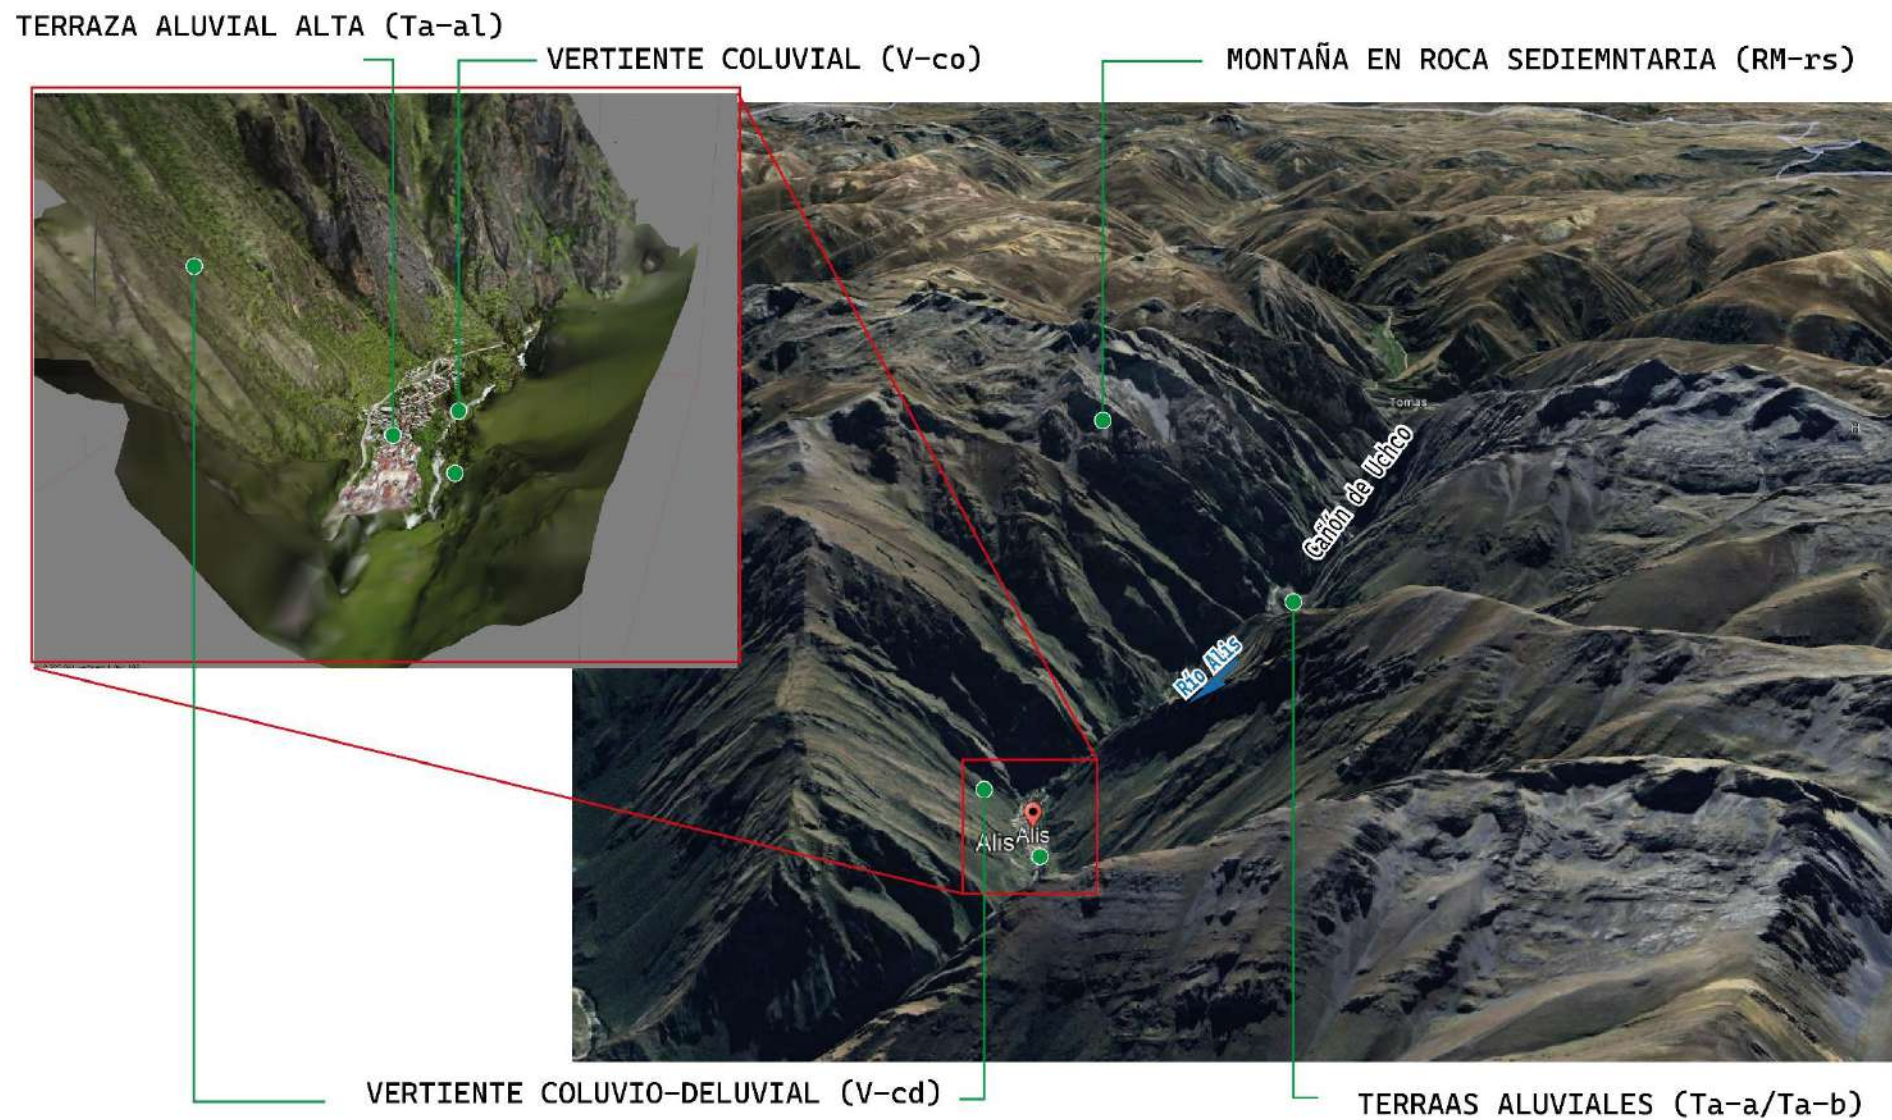
En cuanto a la geomorfología del área de estudio (Figura 13), esta se encuentra ubicada en el cañón de Uchco, una unidad caracterizada como un valle profundamente encañonado, delimitado por escarpadas montañas de roca sedimentaria (RM-rs). Las laderas de este cañón están cubiertas parcialmente por vertientes coluvio-deluviales (V-cd) que presentan pendientes de hasta 45°, lo cual refleja una dinámica activa de remoción de materiales.

El centro poblado de Alis se encuentra asentado sobre terrazas aluviales altas (Ta-al) con una elevación promedio de 18 m sobre el cauce, mientras que en la margen opuesta se identifican terrazas aluviales bajas (Ta-b) de aproximadamente 3 m de altura.

**Figura 13.** Subunidades geomorfológicas en el área de estudio.
