Informe Técnico N° A6710

**Inspección Técnica:
EVALUACIÓN DE PELIGROS GEOLÓGICOS
EN EL C.P. LA LIBERTAD**

**Distrito Coviriali, Provincia Satipo Departamento
Junín**

Abril 2016

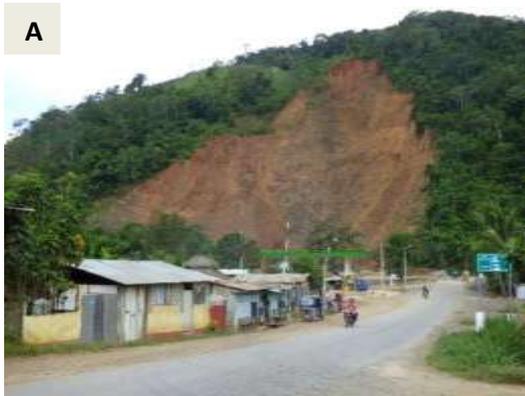
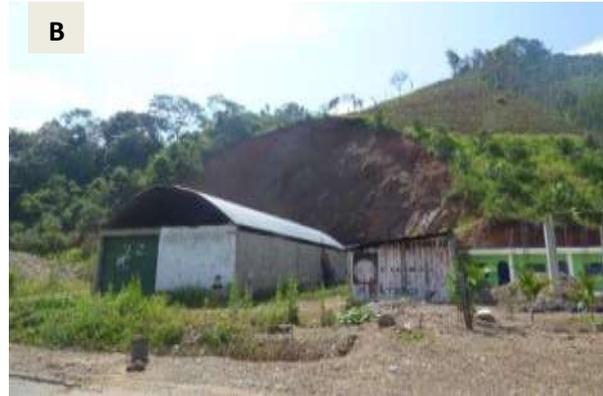
Foto 1A y 3B: Canteras artesanales, sectores puente Coviriali y Bellavista respectivamente, donde extraen material para la construcción de infraestructuras. El material es volcano-sedimentario intercalado con limo y arcilla rojiza.

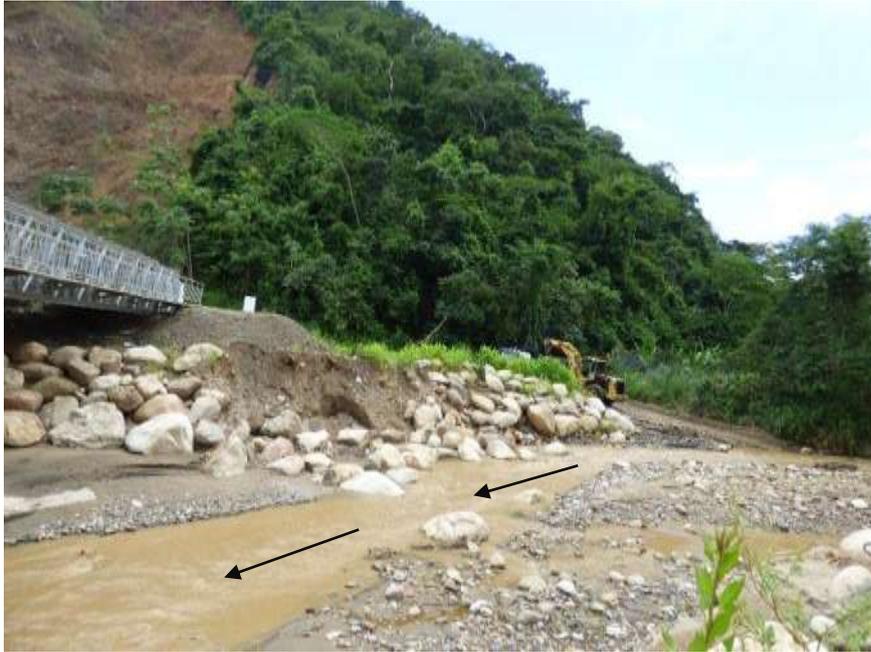
Estos depósitos se han originado por el transporte y acumulación de materiales provenientes de cursos fluviales, principalmente de los ríos San Ramón, Chavini, Mazamari, Coviriali y Satipo. Litológicamente están compuestos por gravas, arenas y limos, de formas subredondeados a redondeados de naturaleza polimíctica de tamaños heterométricos (foto 4).

Foto 4: Materiales fluviales, río Coviriali.

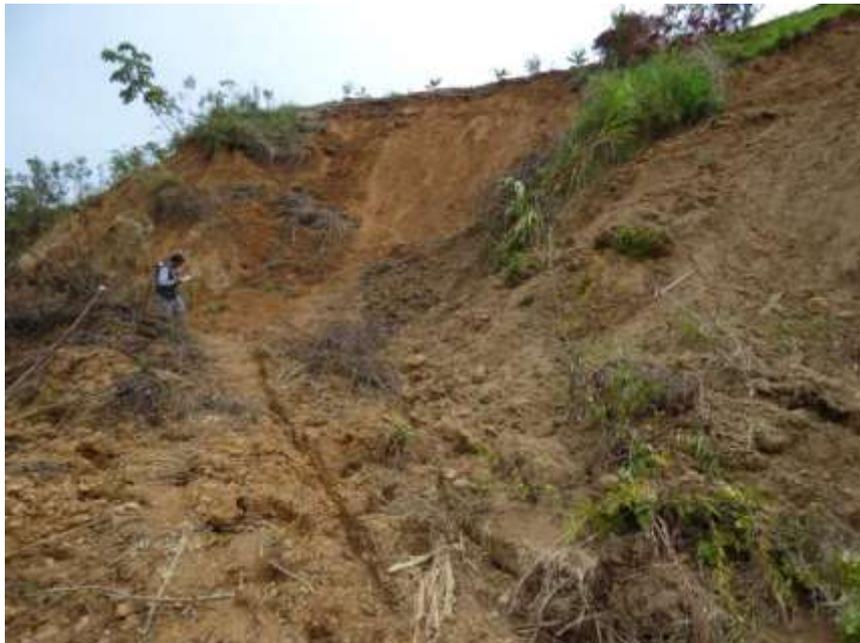
Estos depósitos constituyen el piedemonte que cubren las faldas de las laderas de los cerros. Se encuentran en ambos flancos de las principales quebradas que atraviesan la zona evaluada. Litológicamente están compuestos por gravas y bloques subangulosos, con matriz arenosa limosa (foto 5).

Foto 5: Vista de depósitos coluviales, conformados por arenas, limos y arcillas, generados por deslizamientos rotacionales y derrumbes locales.

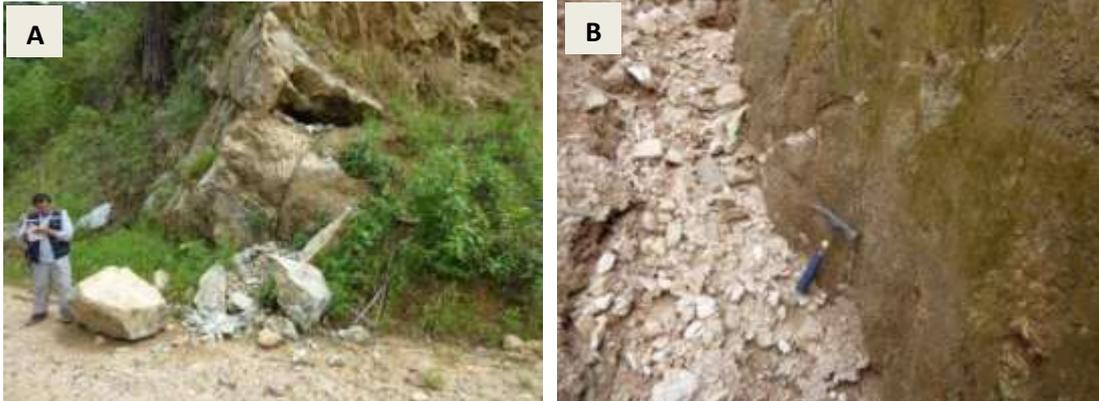
Según la Asociación Lagesa CFGS (1997), se encuentran afloramientos del Batolito San Ramón al Oeste de la Cordillera Oriental, en los sectores Los Olvidados, Palmapampa y Mariposa, en los ríos de San Ramón, Chavini y Coviriali (Fotos 6A y 6B). Estas rocas intrusivas se encuentran diaclasadas y altamente alteradas. Su composición es mayormente granítica a granodiorítica variando en algunos sectores a dioritas y gabros cortados por diques aplíticos, estas rocas se presentan altamente meteorizadas lo que las hacen deleznable presentando una muy baja resistencia.

Foto 6A: Afloramientos de rocas graníticas moderadamente fracturadas, sector Los Olvidados.

Foto 6B): Contacto entre rocas graníticas con dioritas meteorizadas, sector La Libertad, Coviriali.

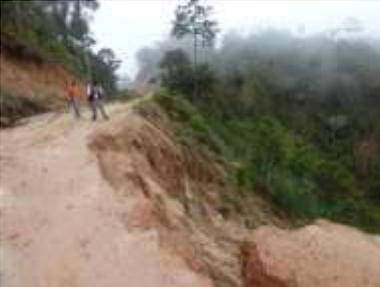
30	Los Olvidados 538162/ 8743565	Erosión de laderas	Suelo inconsolidado, sobresaturado. Pendiente del terreno, menor de 30°. Vegetación escasa. El factor detonante las precipitaciones pluviales intensas.	La erosión se presentó a manera de cárcavas. Afectó canales y cunetas de trocha carrozable.	Reforestar la zona. Realizar el mejoramiento de la vía. Colocar canales de drenaje.

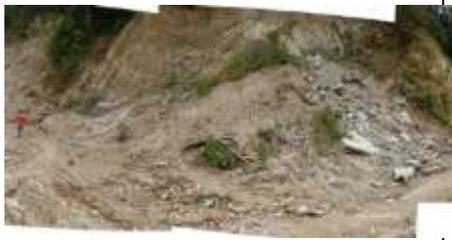
37	Los Olvidados 538937/ 8744202	Avalancha de detritos	Suelo sobresaturado. Sustrato rocoso de mala calidad. Pendiente del terreno de 30°. Intensa deforestación. El factor desencadenante son las intensas precipitaciones.	El material desplazado está constituido por bloques de hasta 1m de diámetro, se observan también restos de troncos de árboles. El material aún sigue inestable.	Reforestar la zona.

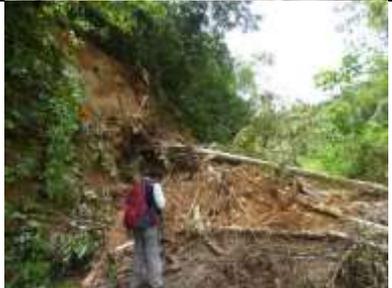
38	Los Olvidados 538886/ 8744442	Derrumbe	Suelo areno-limoso con bloques de fácil saturación. Roca de mala calidad. Pendiente del terreno Intensa deforestación. El factor desencadenante son las intensas precipitaciones.	Afecta tramo de la trocha en 12 m.	Reforestar la zona.
