Informe Técnico N° A6659

# Peligros Geológicos en el Barrio Selva Alegre

Región Puno, Provincia Sandia,  
Distrito San Pedro de Putina Punco, Paraje Barrio Selva Alegre

SETIEMBRE 2014

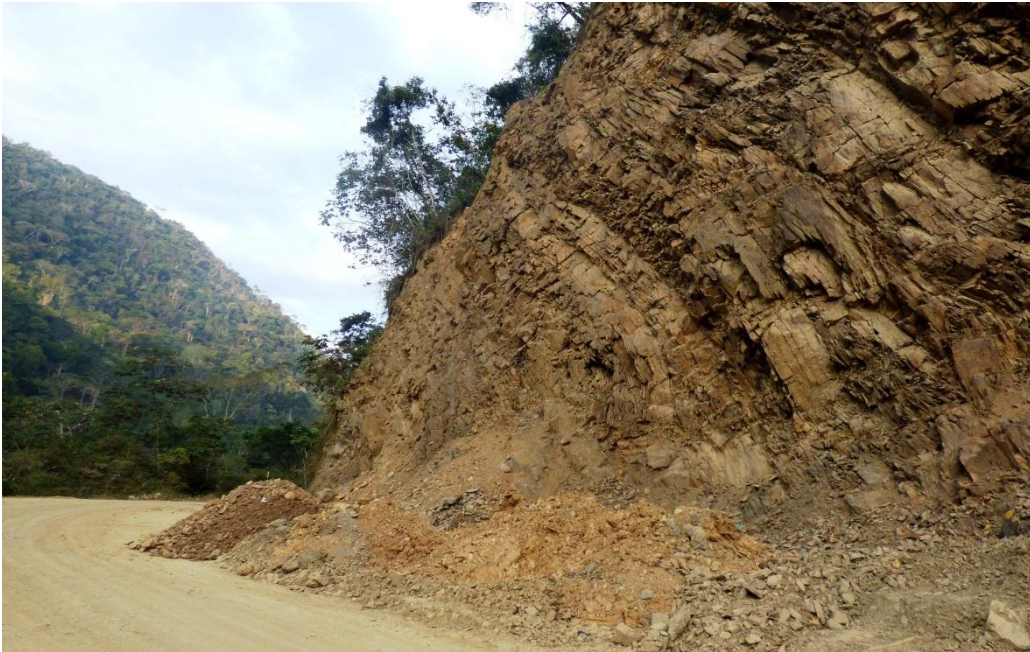
En la zona de estudio, los afloramientos rocosos (fotos 1 y 2) de la Formación Sandía son observables en los cortes de talud realizados para la construcción de carreteras, mientras que las laderas naturales se encuentran cubiertos por vegetación densa, típica de la zona. También, se puede apreciar que las rocas están muy fracturadas, meteorizadas y cubiertas por depósitos coluviales.

Foto 1. Afloramiento rocoso de la Formación Sandia conformado por pizarras y areniscas delgadas ubicado a la entrada del pueblo San Pedro de Putina Punco.

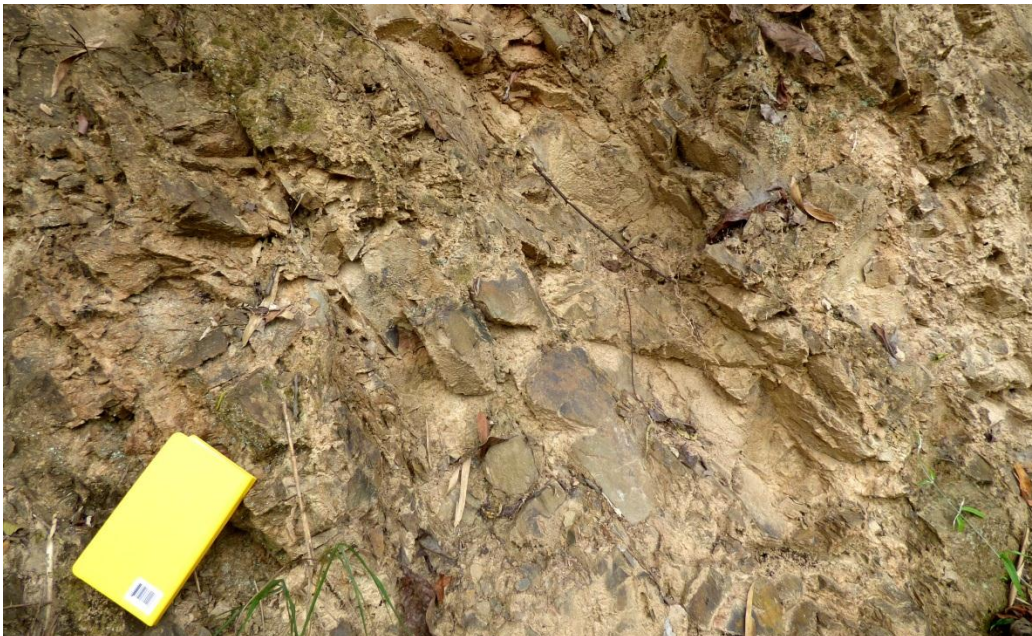
Foto 2. Afloramiento rocoso de la Formación Sandia compuestas de cuarcitas. Se ubica en la vía de acceso al sector Canchapata.

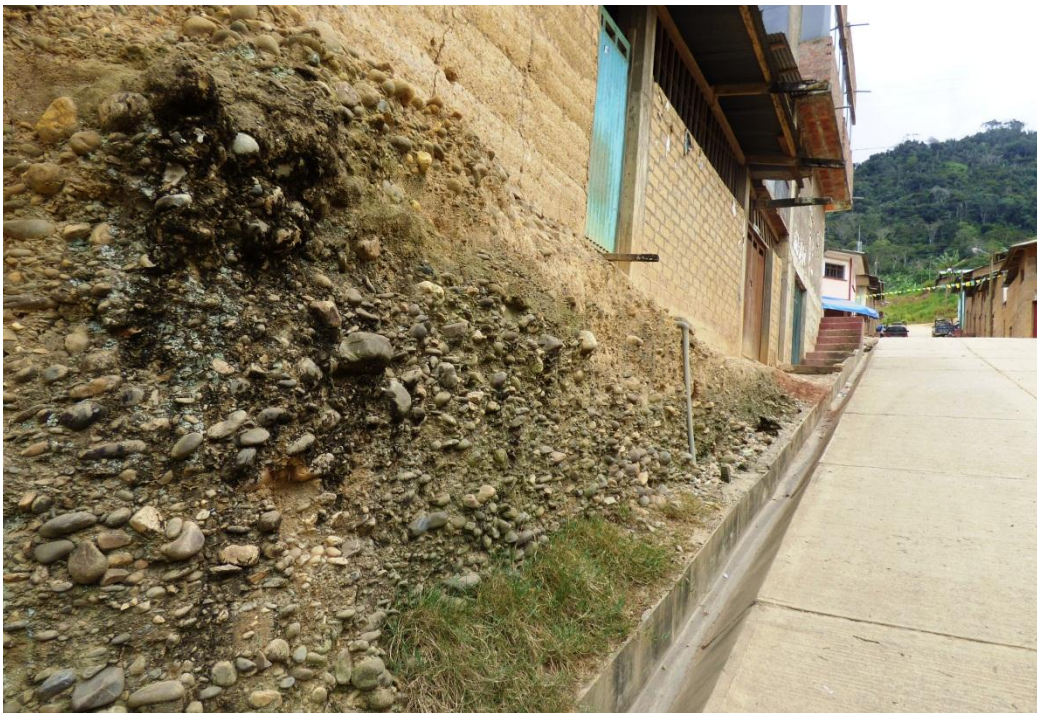
Estos depósitos aluviales tienen una amplia distribución, se ubican en las terrazas formadas en el fondo de valle, ejemplo, en la margen izquierda del río Tambopata. Foto 4.

distancias y depositados en forma de terrazas, removibles por el curso actual del río en avenidas. Foto 4.

Foto 4. Depósitos aluviales (Q-al).

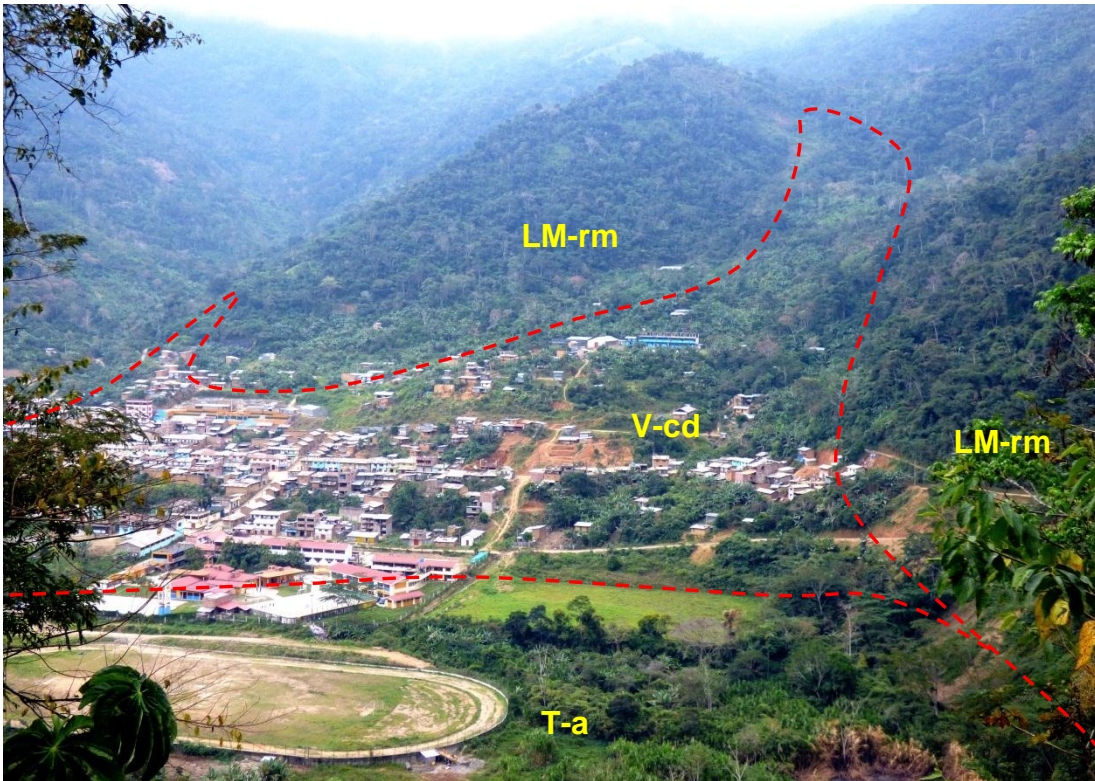
Sobre esta unidad geomorfológica se asienta las viviendas del Barrio Selva Alegre. Ver foto 5.

Foto 5. Subunidades geomorfológicas de la zona de estudio. Ladera de montañas modelada en roca metamórfica (LM-rm) cubierta por abundante vegetación, vertiente o piedemonte coluvio-deluvial (V-cd) y terraza aluvial (T-a).

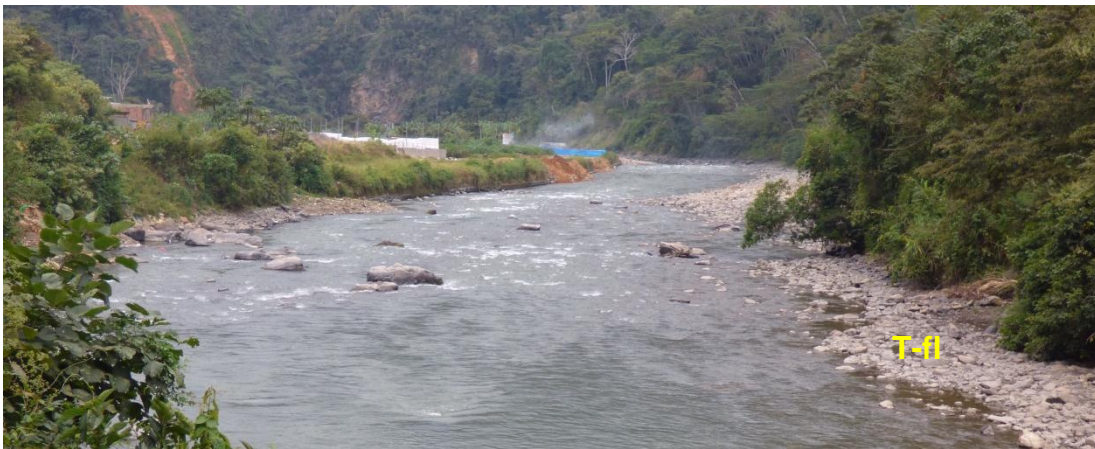
Se caracterizan por presentarse dentro del curso de los ríos, sobre todo tienen su mayor extensión en los ríos estacionarios. Litológicamente está compuesto por fragmentos rocosos heterogéneos (bolos, cantos, gravas, arenas, etc.), que son transportados por la corriente del río Tambopata a grandes distancias, se depositan formando terrazas bajas, también conforman la llanura de inundación o el lecho de los ríos. Foto 6.

Foto 6. Terrazas fluviales (T-fl) ubicadas en el curso del río Tambopata.
