ESTUDIO DE EVALUACIÓN DEL RIESGO FLUJO DE DETRITOS E INUNDACIÓN FLUVIAL

MEJORAMIENTO DEL SERVICIO DE TRANSITABILIDAD VEHICULAR
EMPALME RUTA NACIONAL PE-36B (JANCOPUJO) – EMPALME
RUTA DEPARTAMENTAL MO-106 (CRUCERO) – CENTRO POBLADO
DE ICHUÑA, DISTRITO DE ICHUÑA – PROVINCIA DE GENERAL
SANCHEZ CERRO – DEPARTAMENTO DE MOQUEGUA

DICIEMBRE 2025

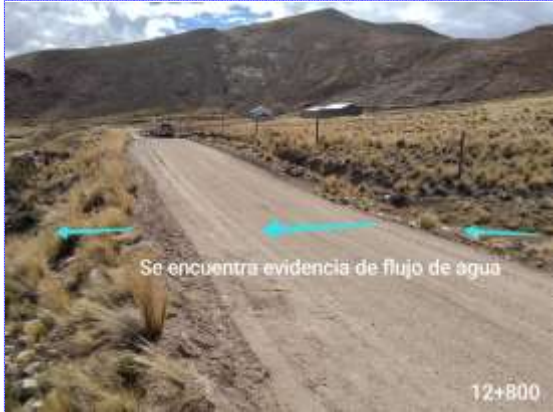
<p>Se encuentra evidencia de flujo de agua</p> <p>12+800</p>	<p>FOTO</p>

<p>Quebrada natural</p> <p>13+030</p>
<p>Ubicación: Carretera Jancopujo - Crucero (Progresiva 12+800)</p> <p>Descripción: La imagen muestra la carretera atravesada por un cuerpo de agua</p> <p>Tipo de peligro: Peligro generado por fenómenos hidrometeorológicos</p> <p>Nivel de peligro: Alto</p>	<p>Ubicación: Carretera Jancopujo - Crucero (Progresiva 13+030)</p> <p>Descripción: La imagen muestra la carretera atravesada por una quebrada natural</p> <p>Tipo de peligro: Peligro generado por fenómenos hidrometeorológicos</p> <p>Nivel de peligro: Alto</p>
<p>FOTO</p>

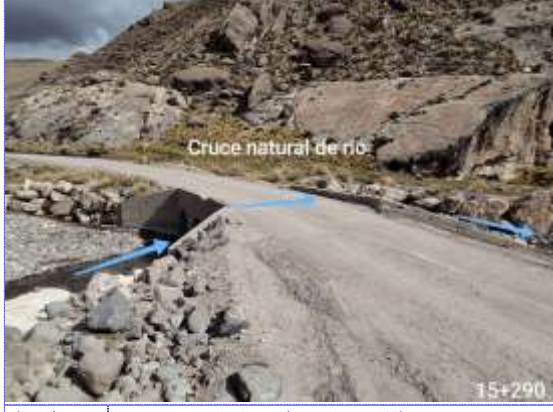
<p>Cruce natural de río</p> <p>15+290</p>	<p>FOTO</p>

<p>Puente Bertani</p> <p>15+700</p>
<p>Ubicación: Carretera Jancopujo - Crucero (Progresiva 15+290)</p> <p>Descripción: Se muestra una alcantarilla existente</p> <p>Tipo de peligro: Peligro generado por fenómenos hidrometeorológicos</p> <p>Nivel de peligro: Alto</p>	<p>Ubicación: Carretera Jancopujo - Crucero (Progresiva 15+700)</p> <p>Descripción: Se muestra un puente existente</p> <p>Tipo de peligro: Peligro generado por fenómenos hidrometeorológicos</p> <p>Nivel de peligro: Alto</p>

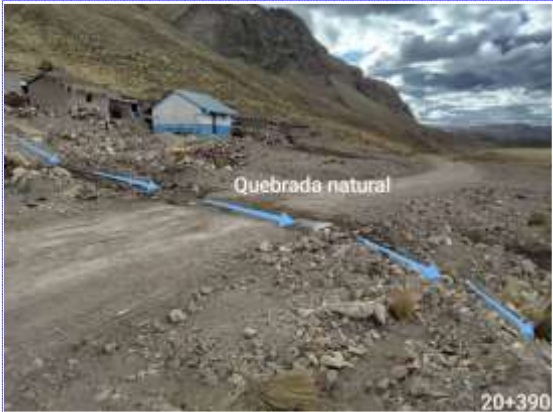
<p>Quebrada natural</p> <p>20+390</p>	<p>FOTO</p>

<p>Deslizamiento de material granular</p> <p>20+760 a 20+920</p>
<p>Ubicación: Carretera Jancopujo - Crucero (Progresiva 20+390)</p> <p>Descripción: Se muestra el trazo de carretera atravesada por una quebrada natural</p> <p>Tipo de peligro: Peligro generado por fenómenos hidrometeorológicos</p> <p>Nivel de peligro: Alto</p>	<p>Ubicación: Carretera Jancopujo - Crucero (Progresiva 20+760 a 20+920)</p> <p>Descripción: Se muestra taludes inestables con deslizamiento de material granular</p> <p>Tipo de peligro: Peligro generado por fenómenos hidrometeorológicos</p> <p>Nivel de peligro: Alto</p>
<p>FOTO</p>

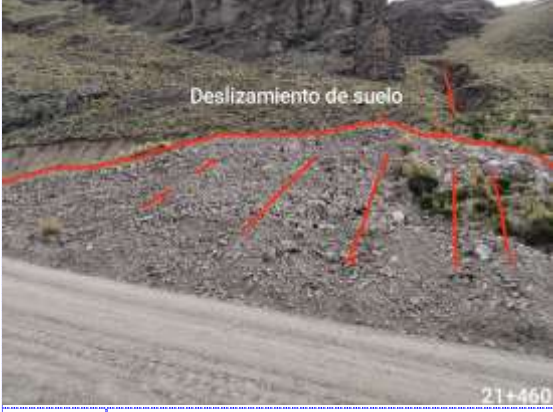
<p>Deslizamiento de suelo</p> <p>21+460</p>	<p>FOTO</p>

<p>Quebrada natural</p> <p>22+040</p>
<p>Ubicación: Carretera Jancopujo - Crucero (Progresiva 21+460)</p> <p>Descripción: Se muestra taludes inestables con deslizamiento de material granular</p> <p>Tipo de peligro: Peligro generado por fenómenos hidrometeorológicos</p> <p>Nivel de peligro: Alto</p>	<p>Ubicación: Carretera Jancopujo - Crucero (Progresiva 22+040)</p> <p>Descripción: Se muestra el trazo de carretera atravesada por una quebrada natural</p> <p>Tipo de peligro: Peligro generado por fenómenos hidrometeorológicos</p> <p>Nivel de peligro: Alto</p>

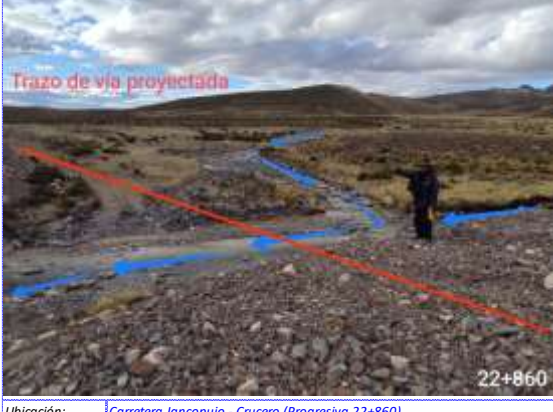
<p>Trazo de vía proyectada</p> <p>22+860</p>	<p>FOTO</p>

<p>Trazo nuevo de vía</p> <p>Canal rústico existente</p> <p>22+900</p>
<p>Ubicación: Carretera Jancopujo - Crucero (Progresiva 22+860)</p> <p>Descripción: Se muestra el trazo de carretera atravesada por un río</p> <p>Tipo de peligro: Peligro generado por fenómenos hidrometeorológicos</p> <p>Nivel de peligro: Alto</p>	<p>Ubicación: Carretera Jancopujo - Crucero (Progresiva 22+900)</p> <p>Descripción: Se muestra el trazo de carretera atravesada por un canal rustico existente</p> <p>Tipo de peligro: Peligro generado por fenómenos hidrometeorológicos</p> <p>Nivel de peligro: Alto</p>
