Informe Técnico N° A6575

Deslizamiento de tierras en el Cerro Pucruchacra

Distrito San Mateo de Huanchor, provincia Huarochirí, región Lima

SETIEMBRE 2011

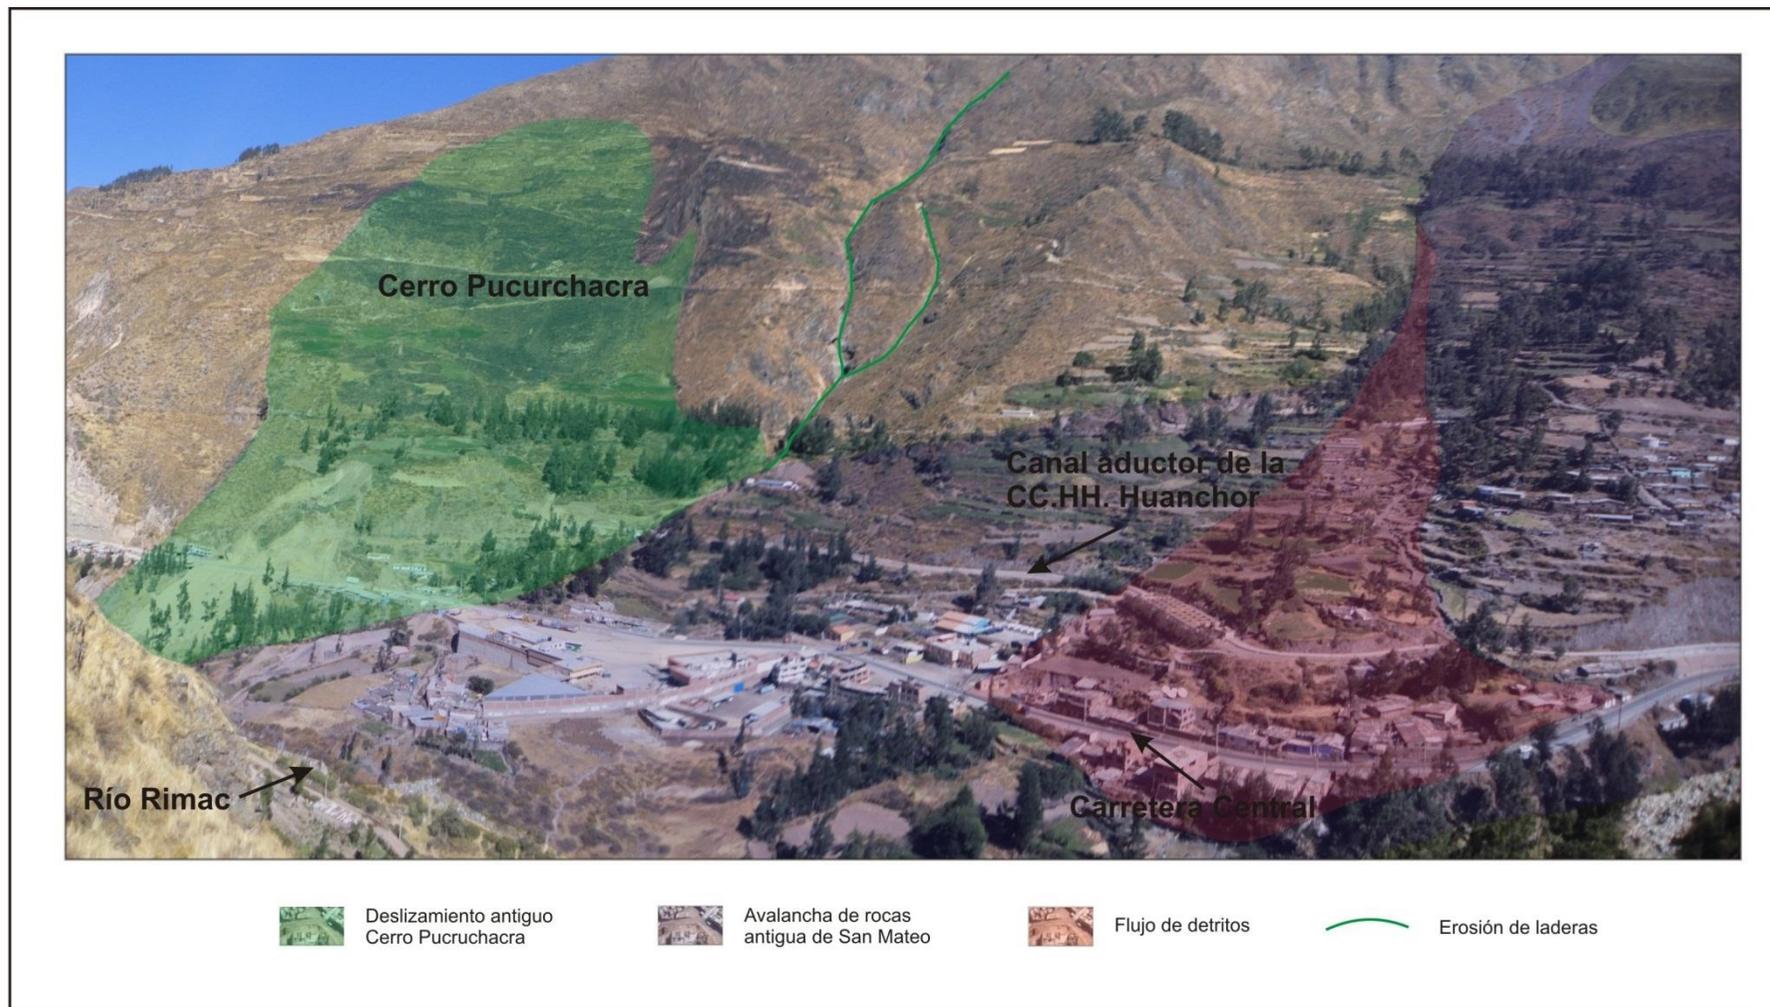
El cauce fluvial principal del río Rímac, en este sector, es controlado por los depósitos de movimientos en masa antiguos que han descendido de las laderas de la margen derecha (foto 2 y figura 3), formando una terraza alta hasta de 20 m de altura.

Figura 3: Margen derecha del río Rímac, se muestra los movimientos en masa antiguos que tipifican la ladera y controlan al río Rímac.

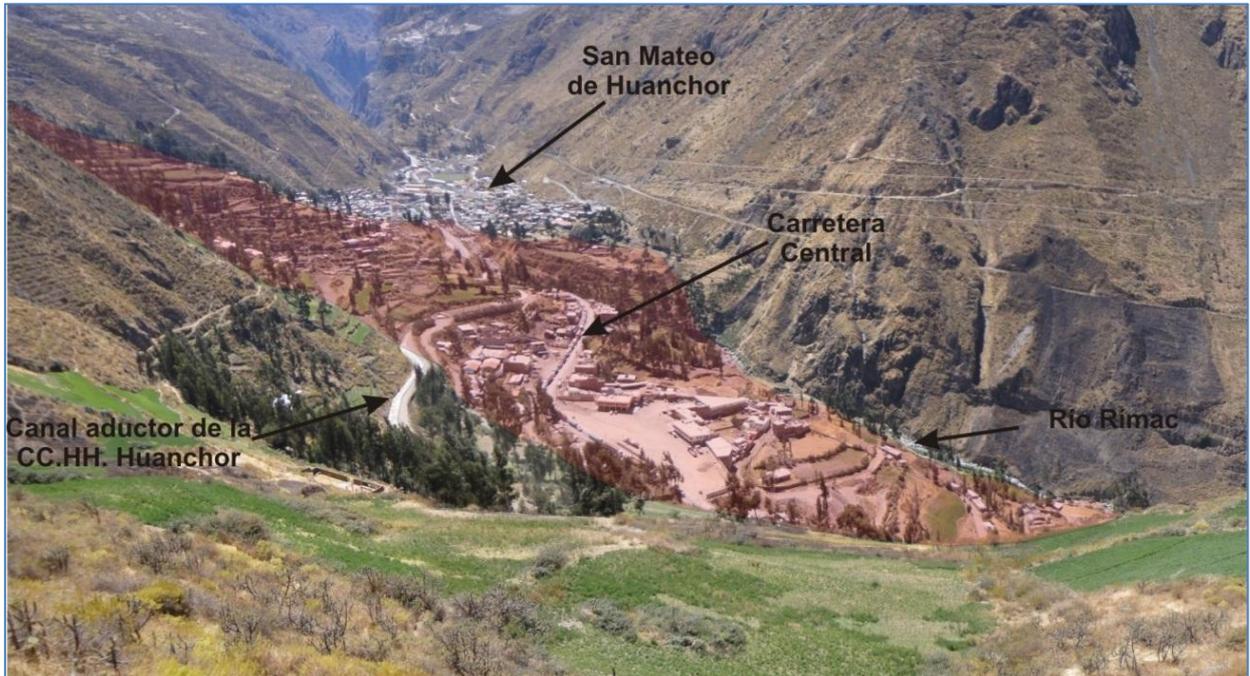
Foto 2: Vista panorámica del valle del río Rímac, disectada por erosión en sus laderas. Acumulación de movimientos en masa antiguos y procesos activos. Derrumbes y cárcavas, controlan el relieve del área.

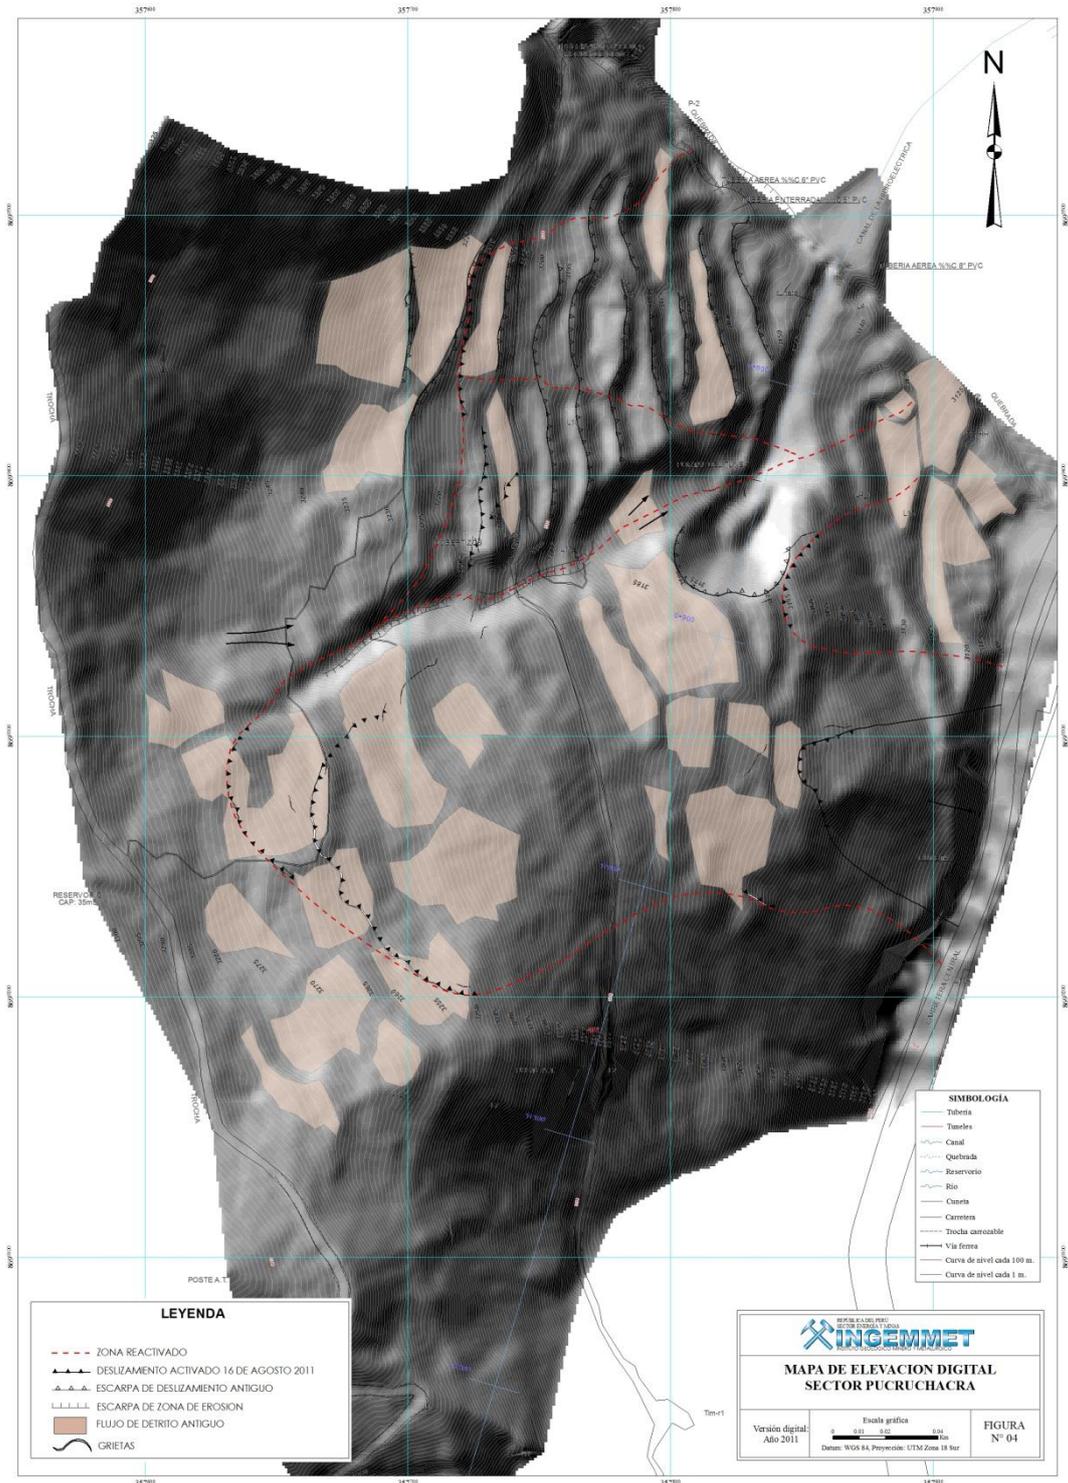
Figura 4: Modelo de Elevación Digital del área de estudio. Este modelo resalta el relieve del área y se puede observar, en la parte superior de la figura (norte), las “terrazas” o “andenes” naturales, formados por escarpas de antiguos deslizamientos.

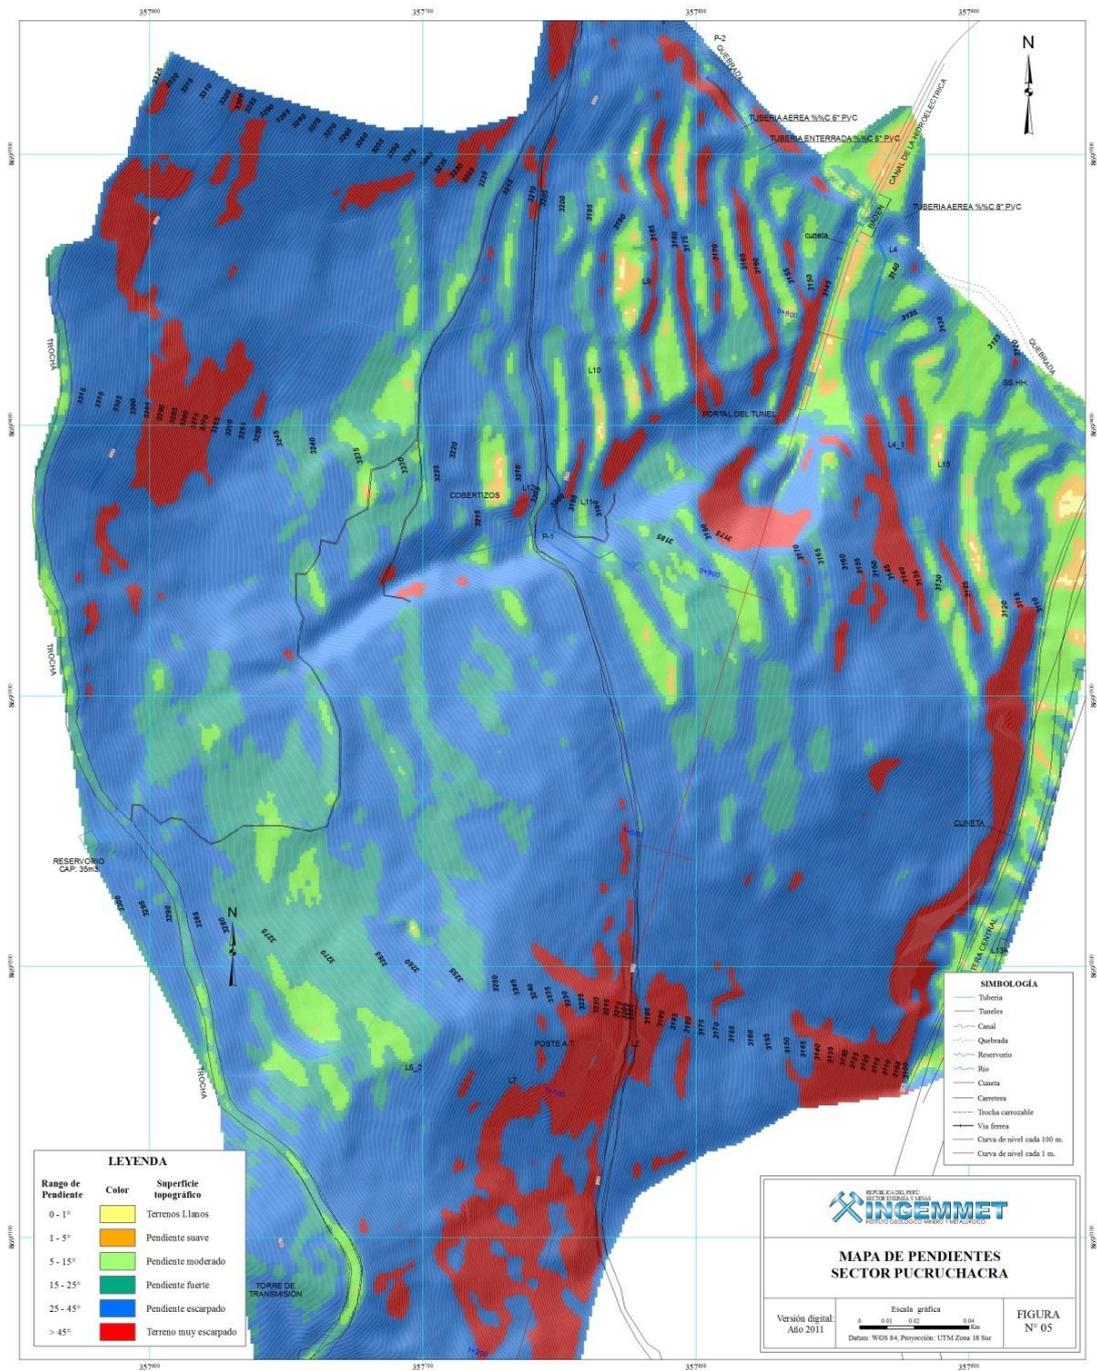
Figura 5: Mapa de pendientes. Las zonas en rojo corresponde a zonas con pendiente abrupta (>45°).

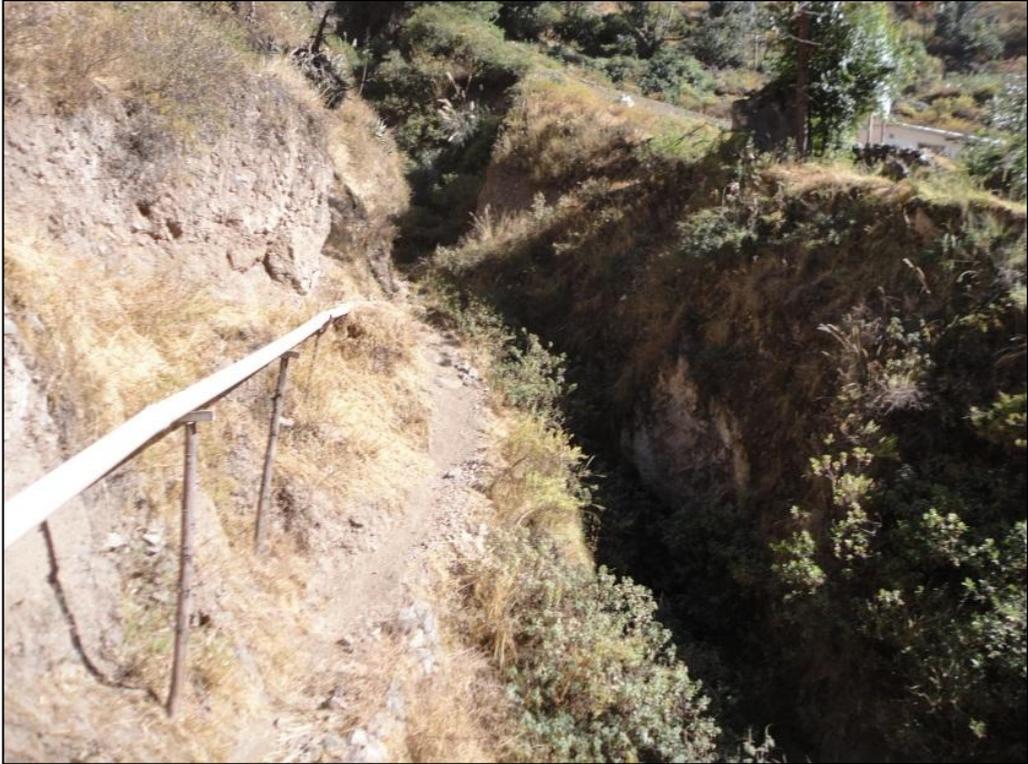
Pendientes mayores a 45°: Están relacionados mayormente, a las escarpas que han formado las antiguas reactivaciones del deslizamiento, corte de talud del terreno dejado para la construcción de la carretera Central, corte de talud para la construcción del canal de aducción, como también se observó en algunos tramos de la quebrada Chahuatupe (foto 6).

Foto 6: Cauce de la quebrada Chahuatupe, que muestra pendientes muy abruptas.

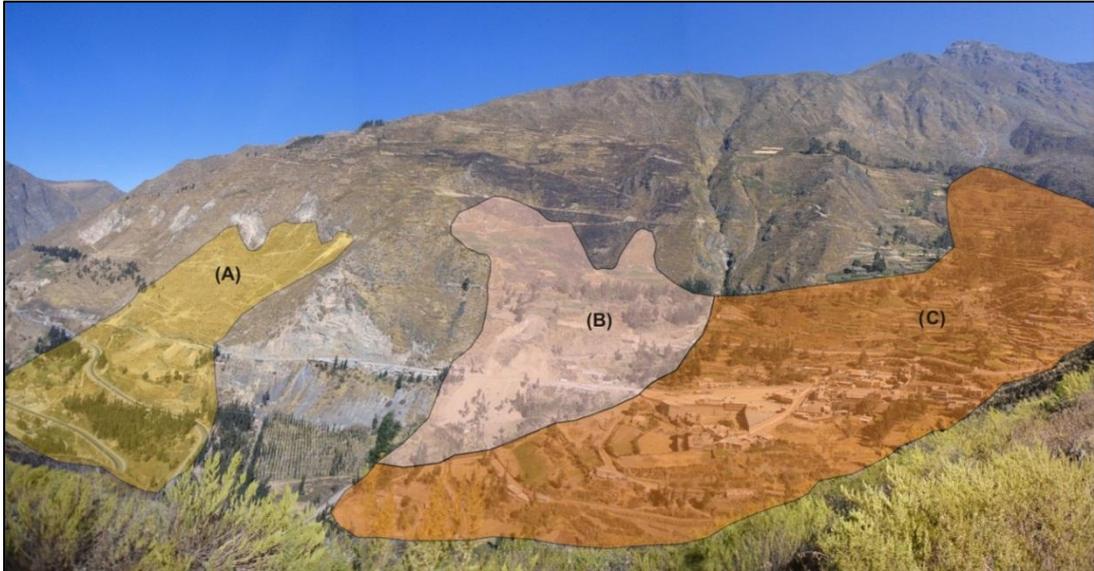
Depósitos coluviales (I-c): Materiales producto de los deslizamientos antiguos, con espesores que no mayores de 20 m. Ver Foto 8. Estos depósitos lo constituyen bloques, gravas y arena arcillosa y se presentan inconsolidados. Por su configuración y acomodo en la ladera, son materiales permeables e inestables.

Foto 8: Tres secuencias de movimientos en masa, sector Pucruchacra, San Mateo.

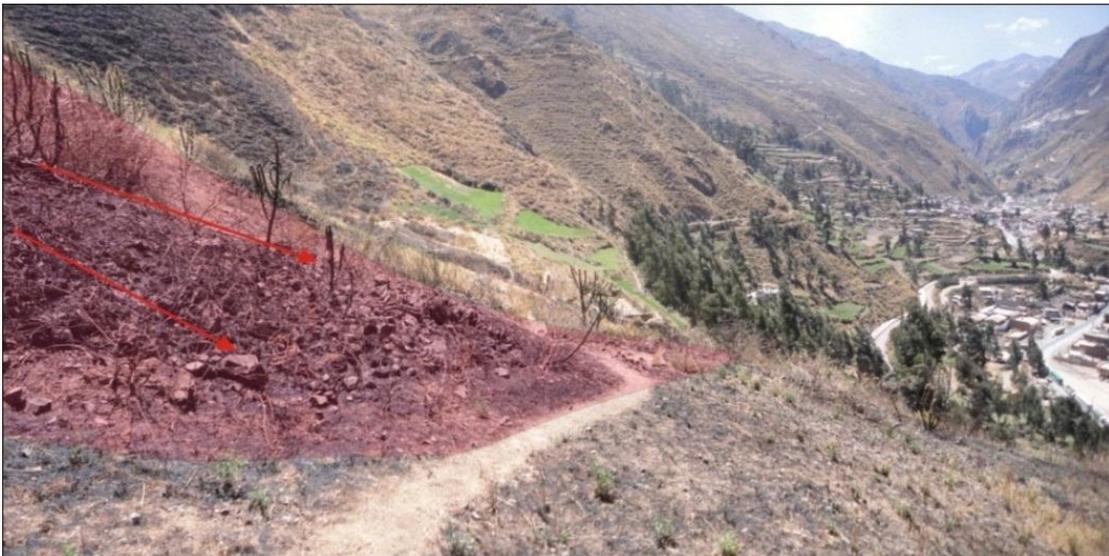
Se identificó un flujo no canalizado, producto de una pequeña avalancha de detritos (foto 9), ubicado en la parte superior de la ladera del cerro Pucruchacra. Tiene un recorrido de 60 m. Está conformado por bloques hasta de 0,20 m de tamaño, son de formas subangulosas, distribuidos en una forma caótica. La matriz es areno – limosa. El depósito en la parte terminal llega a tener un espesor de hasta de 1 m.

Foto 9: Flujo de detritos no canalizado.

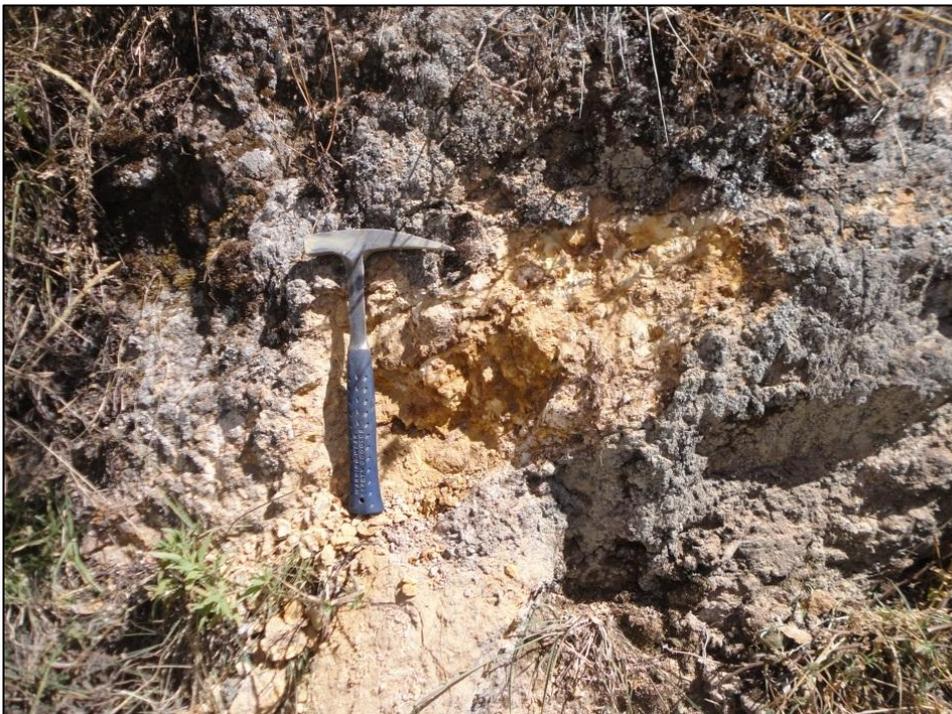
En sectores presenta un color gris amarillento claro por las alteraciones hidrotermales (foto 11), la roca se encuentra moderadamente meteorizada y fragmentada.

Foto 11: Afloramiento rocoso alterado.

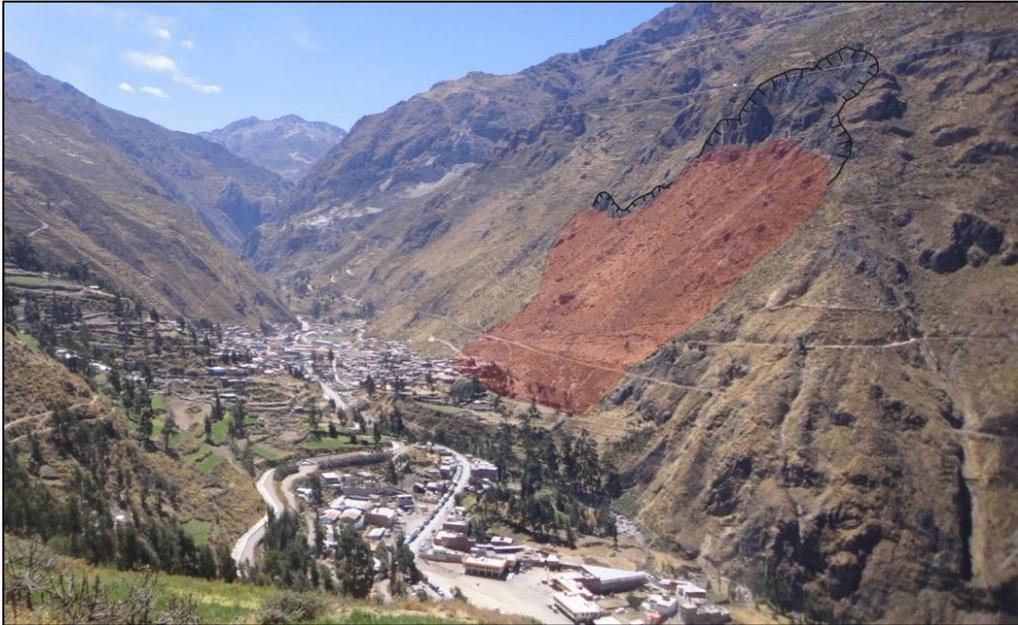
Foto 12: Muestra un depósito antiguo y zona de arranque de caída de rocas. Frente a San Mateo, Margen izquierda del río Rímac.

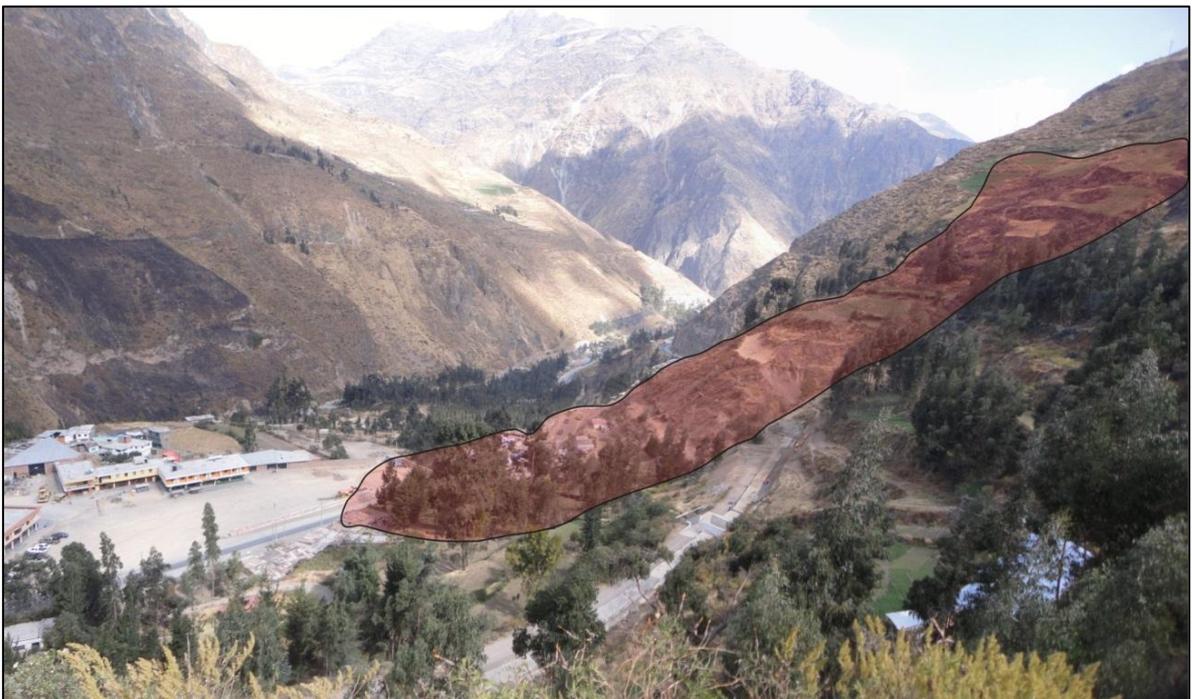
Foto 13: Se muestra un depósito de un antiguo deslizamiento, del cerro Pucruchacra.

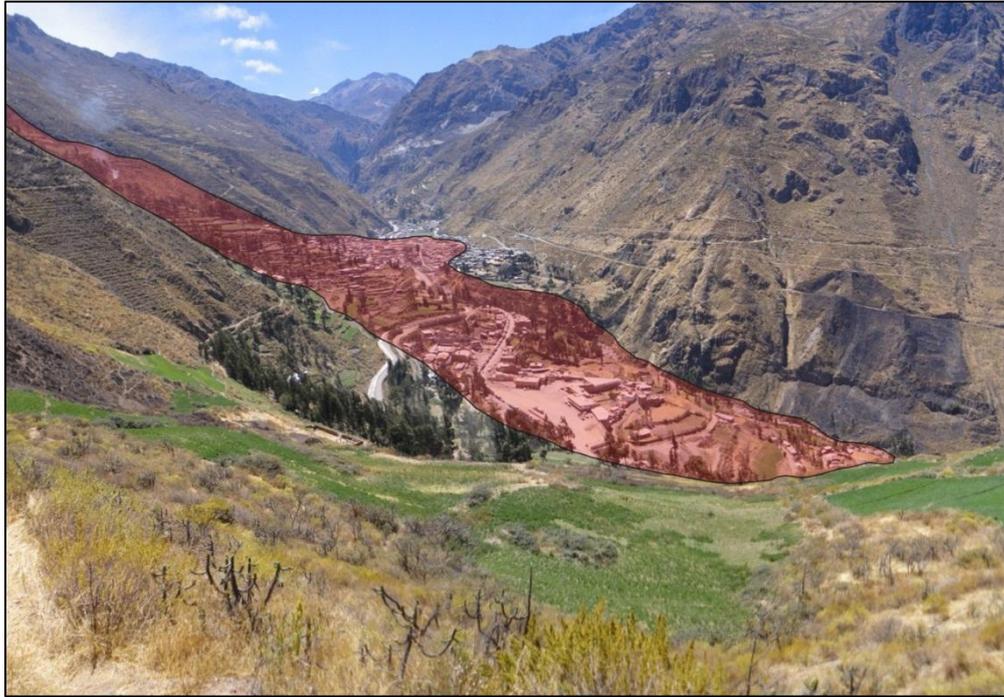
Foto 14: Avalancha de rocas antigua, sector de San Mateo, que originó un cierre de valle en el pasado.

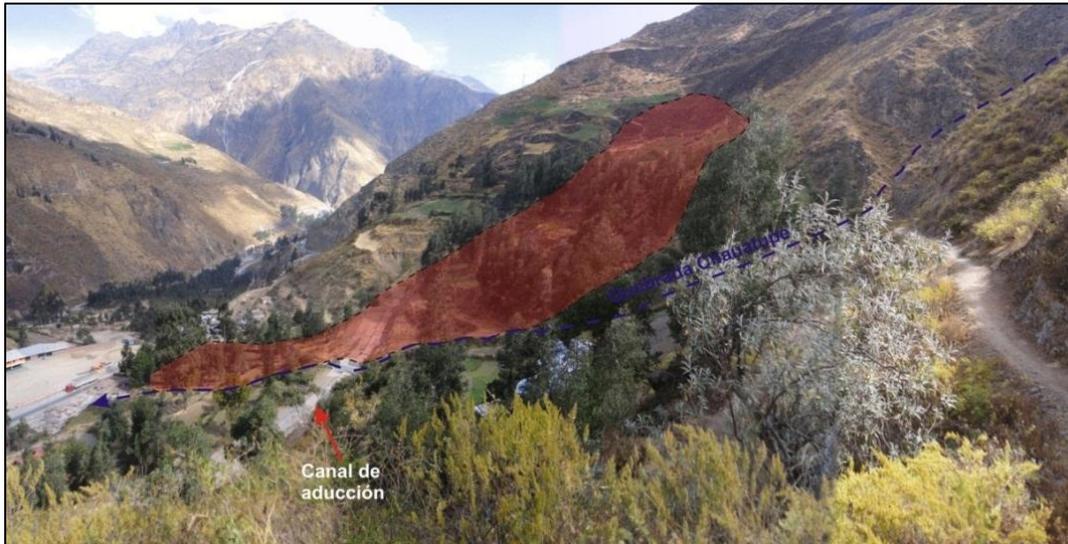
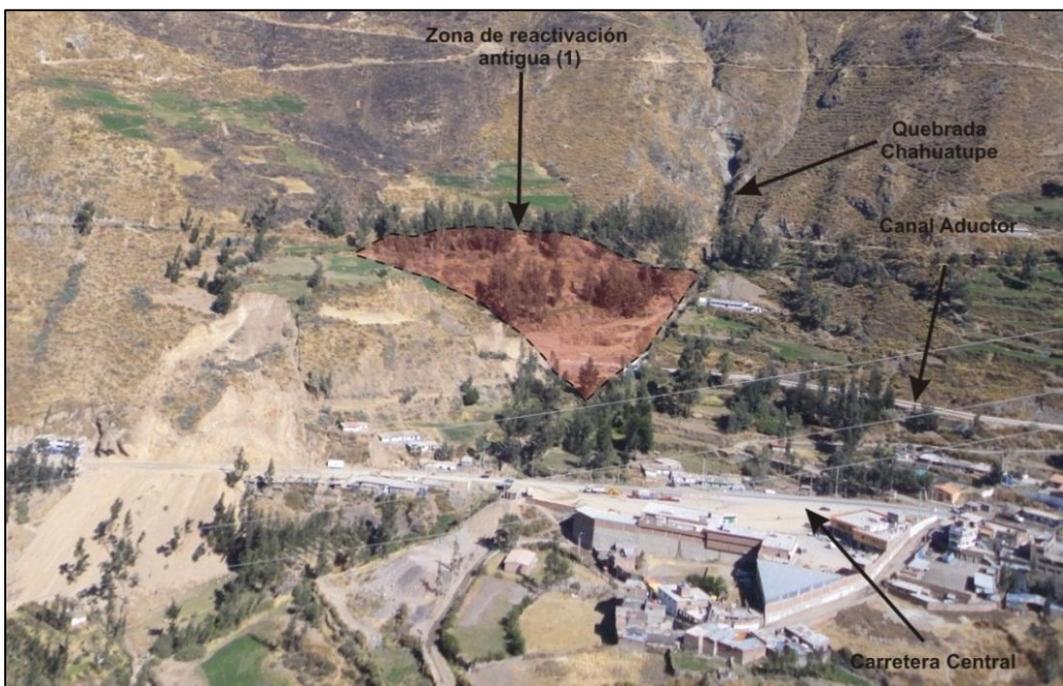
Foto 15:

Esta zona se ha reactivado como un deslizamiento rotacional, con desplazamiento hacia el S15°E, discurrendo hacia la quebrada Chahuaitupe (fotos 15 y 16).

En el cuerpo del deslizamiento se distinguen escarpas sucesivas (retrogresivas) con longitudes hasta de 80 m y saltos entre 5 a 10 m, la distancia aproximada, entre la corona y el pie del deslizamiento es de 250 m. Las escarpas de deslizamiento, forman “terrazas” de formas de media luna o semicirculares, que fueron aprovechadas para terrenos de cultivo de alfalfa, inestabilizando el área.

Fotos 15 y 16: El área sombreada muestra la zona de reactivación antigua.

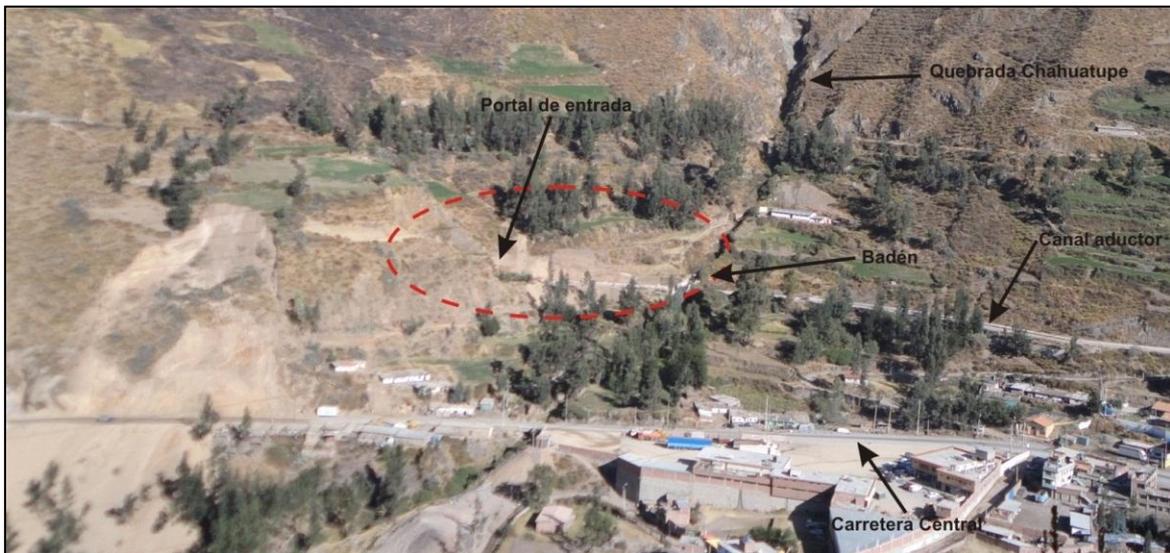
Sector del portal de entrada - Badén: Este sector se encuentra entre el portal de entrada del túnel aductor al badén (foto 22).

Foto 22: Zona de canal y portal de entrada del túnel.

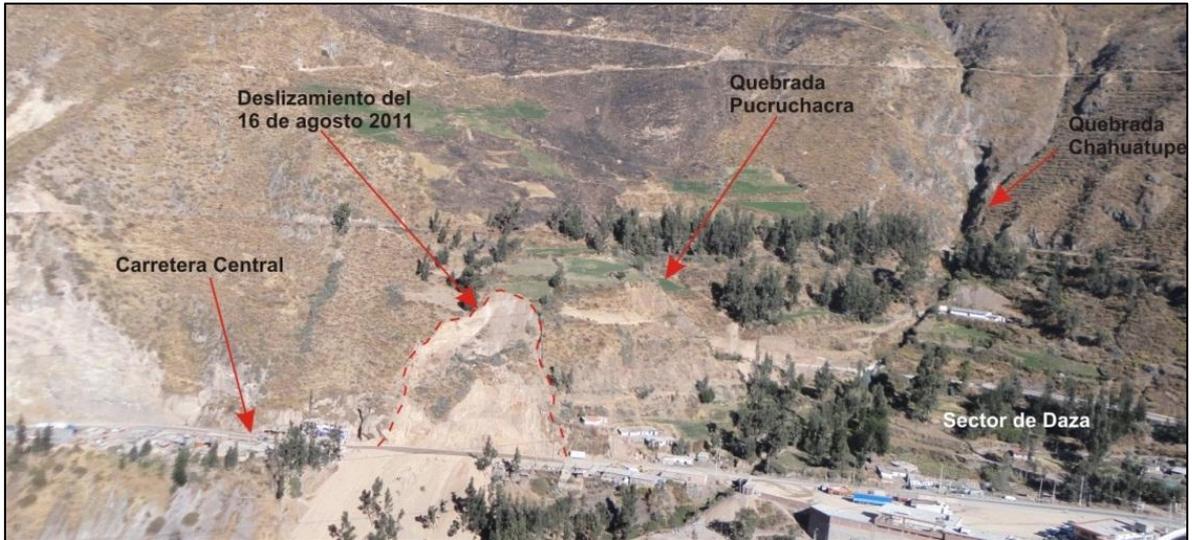
Sector Carretera Central Km 92+800: En este sector, el día 17 de agosto del presente año, se originó un deslizamiento que afectó la Carretera Central en un tramo de 100 m. El deslizamiento se ubica entre la cotas 3165 a 3100 m.s.n.m., que corresponden a la escarpa y pie del deslizamiento respectivamente. Presenta una corona de forma semicircular a irregular, con una longitud de 60 m, y un salto promedio de 15 m (aprox.). Ancho del deslizamiento 70 m. (fotos 30, 31 y 32). Observaciones realizadas, permiten aseverar que el exceso de humedad y el talud de corte fueron las causas de este deslizamiento.

El deslizamiento, que se desplazó con velocidad muy rápida removió un volumen de material coluvio – deluvial de aproximadamente 5 300 m³, que afectó la Carretera Central en un tramo de 100 m aproximadamente, obligando a interrumpir el tráfico por 24 horas. El deslizamiento afectó cinco (5) viviendas situadas en el “derecho de vía”, sin producir pérdidas de vidas humanas.

Foto 30: Deslizamiento del sector de Pucrchacra.

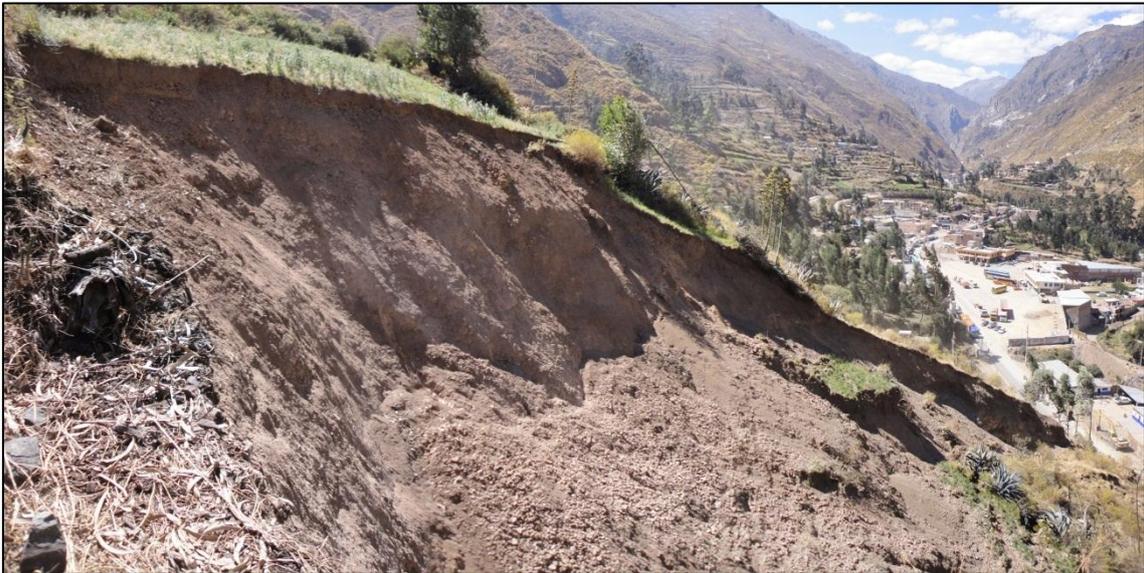
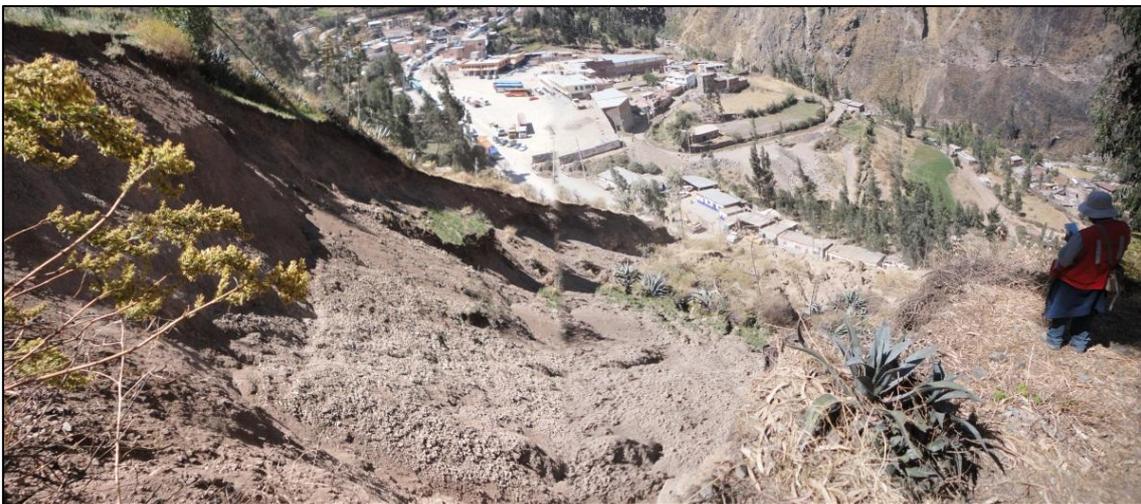
Foto 31.

Fotos 31 y 32: Corona y cuerpo del deslizamiento.

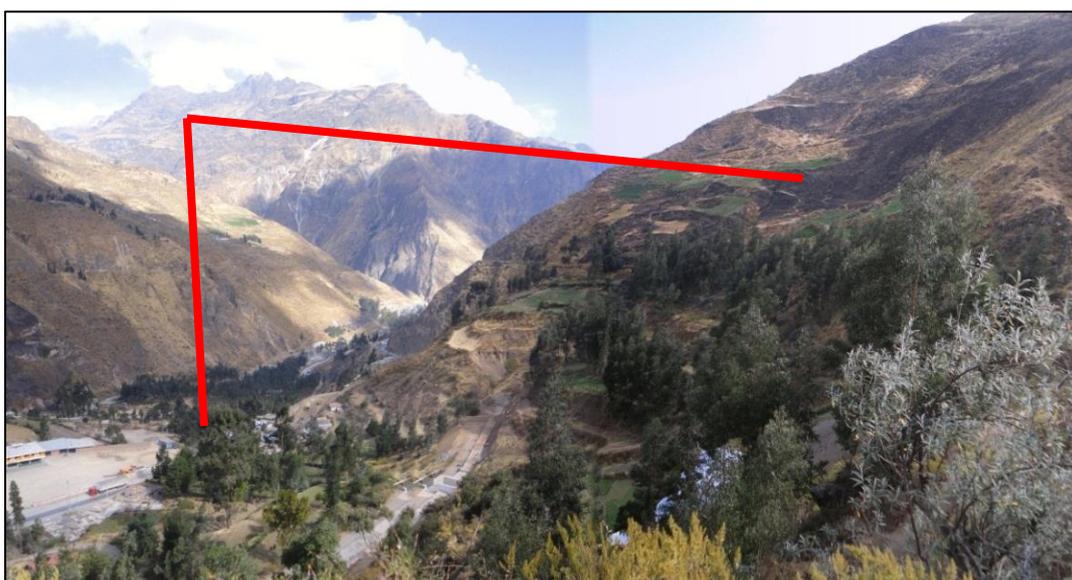
Las características topográficas y morfológicas observadas en el cerro Pucruchacra, sugieren la existencia de un deslizamiento antiguo, desarrollado entre la cota 3100 (inferior) y 3500 (superior). Presenta una escarpa de forma semicircular, encajonado entre el substrato rocoso. En la parte superior los lados, izquierdo y derecho están limitados en roca volcánica – sedimentaria, la cual puede apreciarse en los cortes del camino de herradura. El cuerpo muestra una superficie cóncava en la parte superior, y una pendiente promedio de 30° (foto 36). Se observan evidencias que este deslizamiento ha sufrido reactivaciones en el tiempo (por sectores), prolongándose hasta la actualidad. Ver Mapa 3

Foto 36: Deslizamiento antiguo del cerro Pucruchacra, que se está reactivando por sectores.

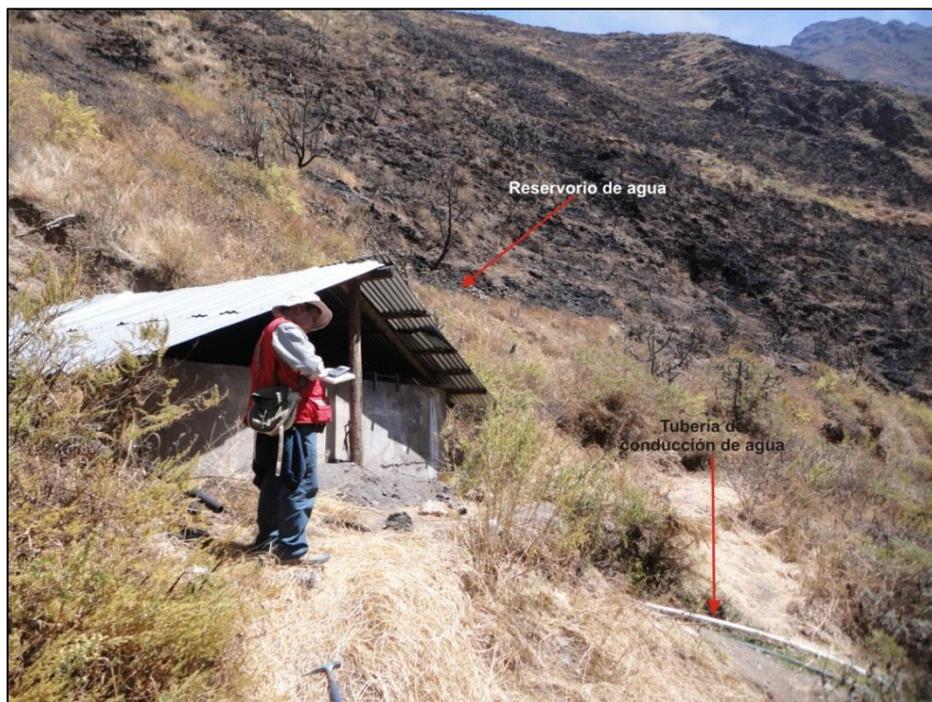
Se observó mangueras de conducción de agua en mal estado (foto 37), antiguos canales de regadío sin revestir (foto 38) y reservorios de agua revestido (foto 39)

Foto 39. Reservorio de agua ubicado en la parte alta.

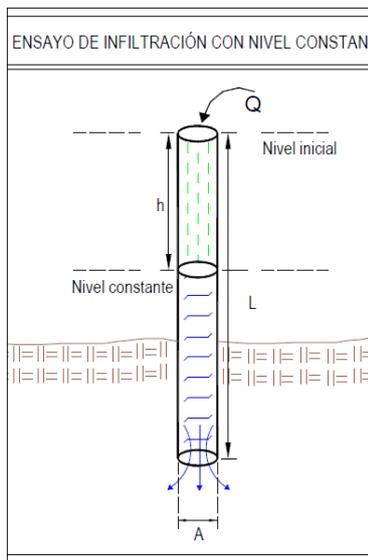
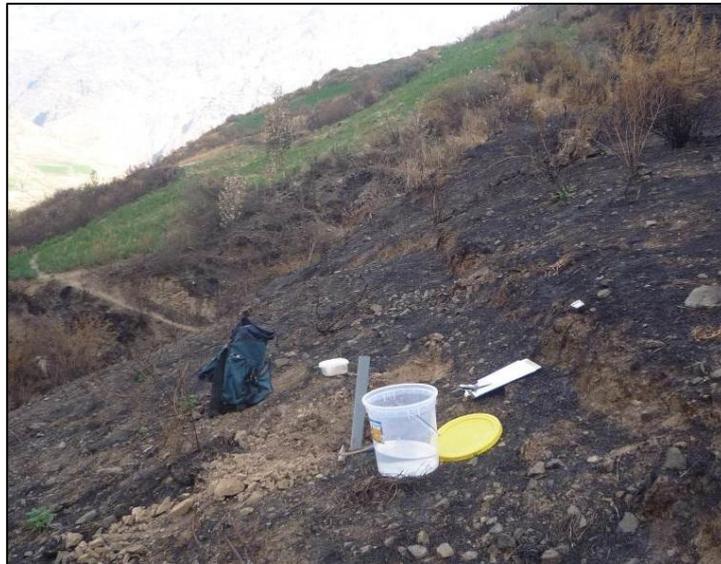
Foto 46: Ensayo 01 de Infiltración en la ladera del Cerro Pucruyacra: con carga constante.

El ensayo de infiltración nos ha permitido calcular la permeabilidad superficial; el factor principal que permite el almacenamiento y circulación de aguas subterráneas, donde los ensayos 01 y 02 muestran una permeabilidad de 0.057 y 0.11 respectivamente, el cual corresponden a un terreno poco permeable (Custodio & Llamas, 1983). Pero la porosidad de este suelo alcanza valores del 27%, valor que nos indica que este puede saturarse y con ello generar movimientos en masa, al aumentar el peso del material. Ver fotos 46 y 47.

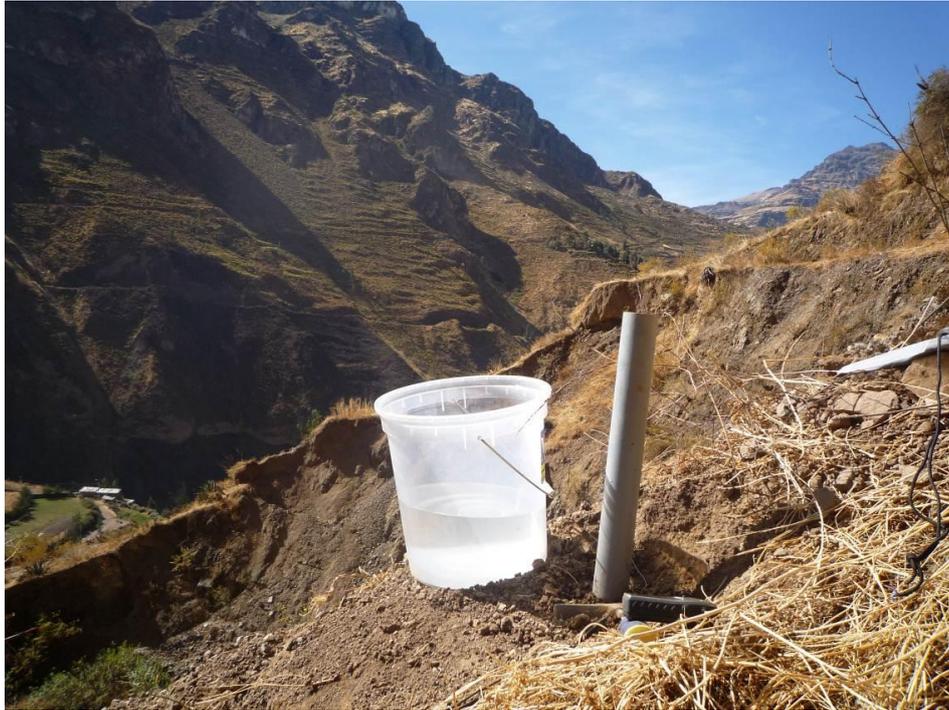
Foto 47: Ensayo 02 de Infiltración en la ladera del cerro Pucrachacra con carga constante.

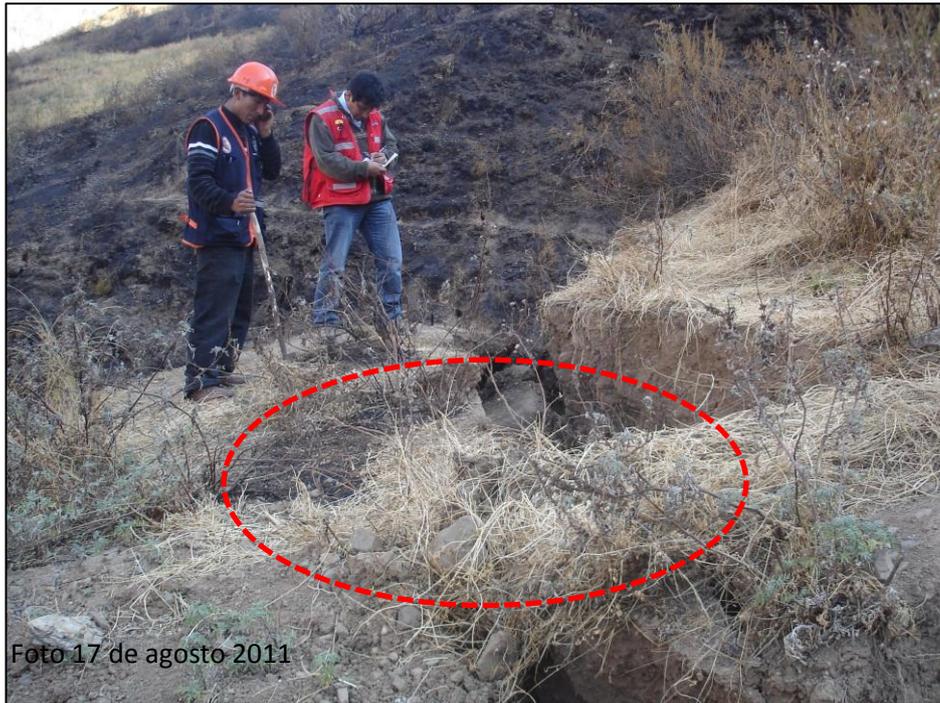
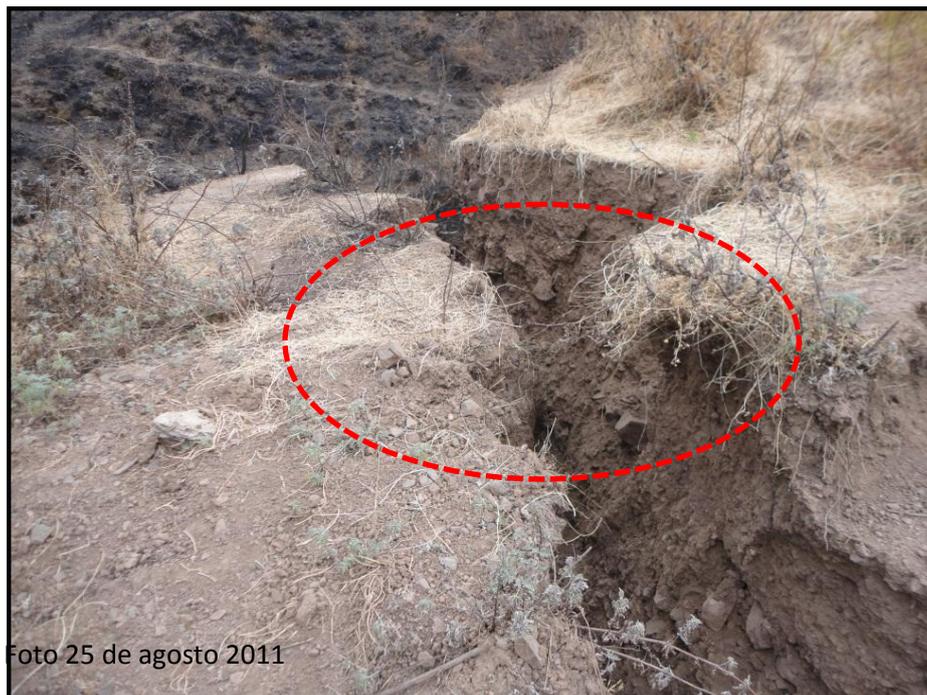
En algunas grietas se observó un desplazamiento vertical, como se puede observar en las fotos 50 y 51.

Foto 50 y 51: Se muestra el incremento del desplazamiento horizontal, que ha originado la caída de un pedazo de masa.

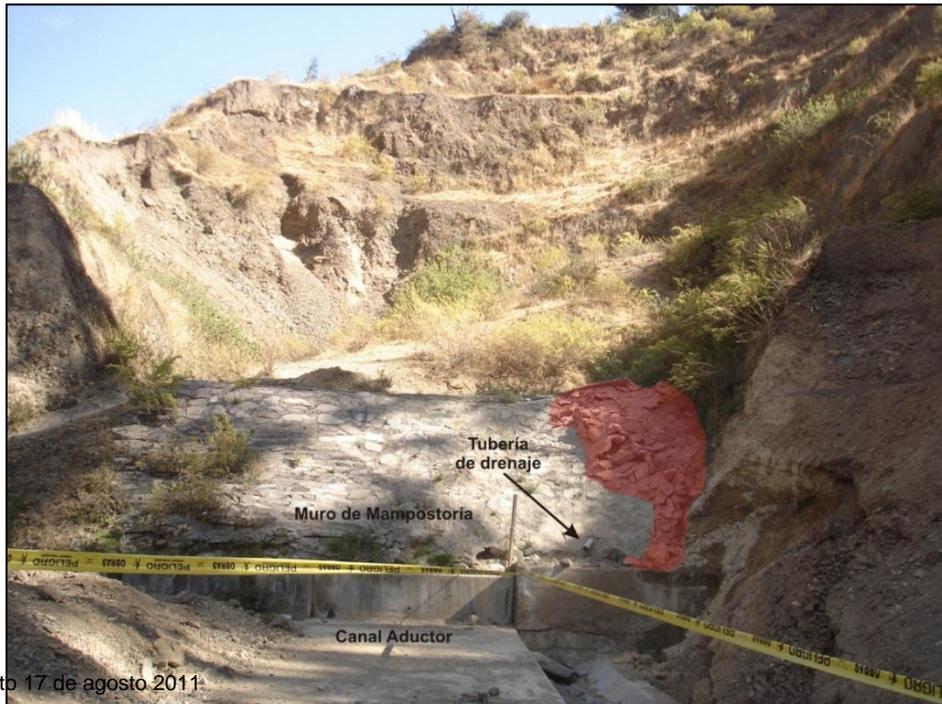
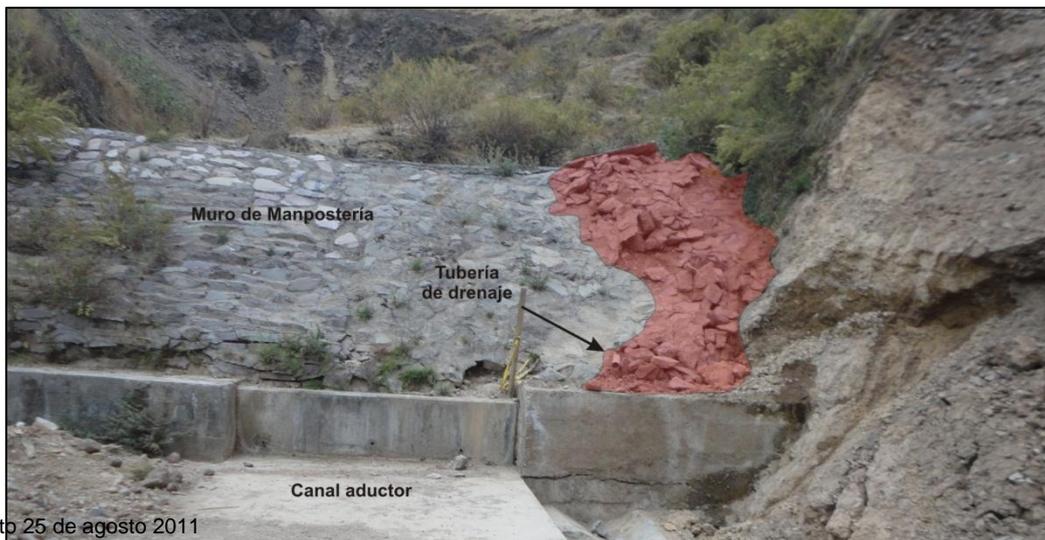
Foto 52

En los alrededores del canal aductor de la central hidroeléctrica de Huanchor, en el portal de entrada se observó empujes del terreno que han afectado al muro de mampostería y cuneta del canal (fotos 52 y 53).

Con lo observado se puede decir que el terreno, que por efectos del movimiento sísmico, mostró en los agrietamientos un desplazamiento vertical y horizontal, siendo hasta en 20 cm.

Fotos 52 Y 53: Portal de entrada del canal aductor de la central hidroeléctrica de Huanchor. Se muestra los empujes del terreno que afectado al muro de mampostería.

Se apreció también empujes del terreno que han afectado al muro de mampostería que se ubica en el portal de entrada del canal. Ver fotos 52 y 53. El canal de aducción ha sufrido desplazamientos milimétricos como se observan en las fotos 59 y 60.

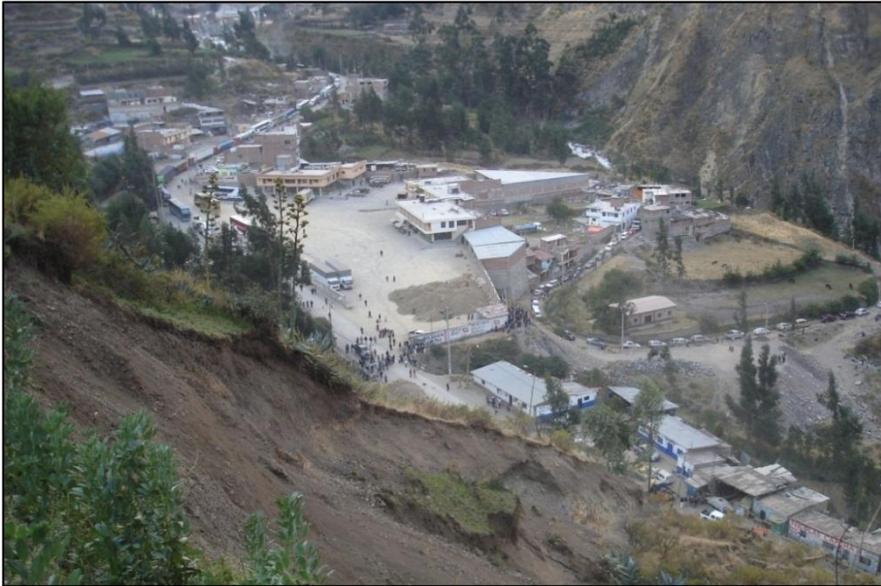
Situada a la altura del Km. 93+000 de la carretera Central, en un tramo de 100 m. Su activación interrumpió el tránsito por aproximadamente un día (17 agosto 2011). Ver fotos 54 y 55. El tránsito por las dos vías fue abierto al tercer día. En este sector, también fueron afectados el cable que abastece de energía a la antena de Celular Claro y los postes de tendido eléctrico. Actualmente restaurados. Foto 56.

54: Zona del deslizamiento del 16 de agosto. En la parte inferior se ve la congestión de tránsito.

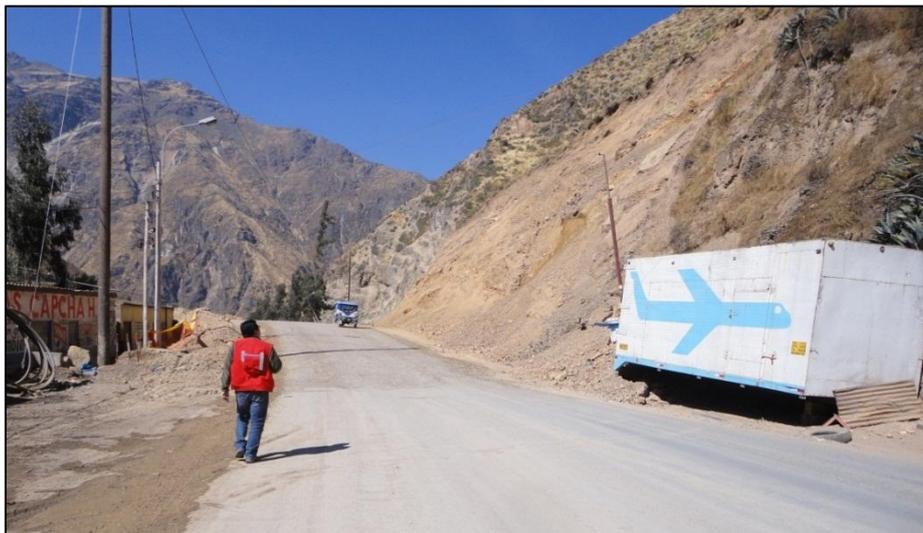
Foto 55: Parte de la carretera Central que fue cubierta por el deslizamiento generado el 16 de agosto.
