Informe Técnico N° A6575

Deslizamiento de tierras en el Cerro Pucruchacra

Distrito San Mateo de Huanchor, provincia Huarochirí, región Lima

SETIEMBRE 2011

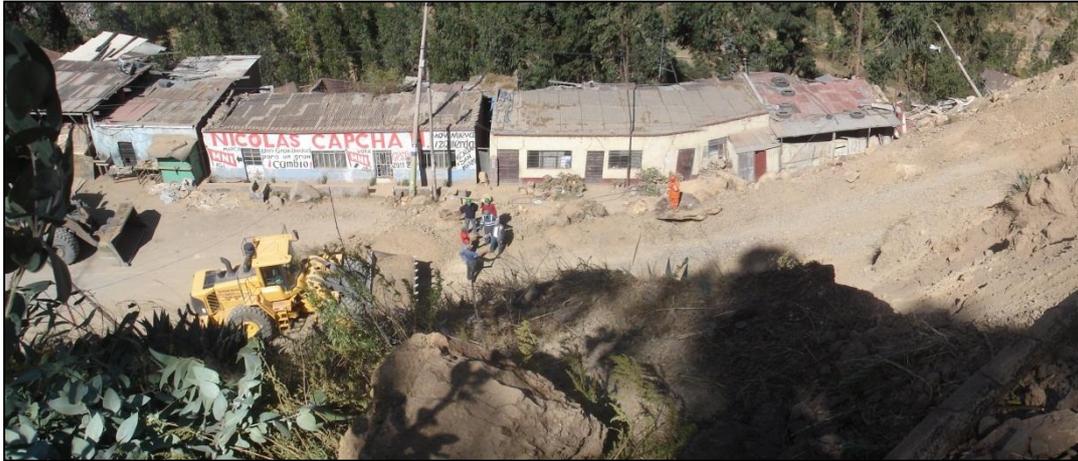
Situada a la altura del Km. 93+000 de la carretera Central, en un tramo de 100 m. Su activación interrumpió el tránsito por aproximadamente un día (17 agosto 2011). Ver fotos 54 y 55. El tránsito por las dos vías fue abierto al tercer día. En este sector, también fueron afectados el cable que abastece de energía a la antena de Celular Claro y los postes de tendido eléctrico. Actualmente restaurados. Foto 56.

Foto 56: Viviendas que fueron afectadas por el deslizamiento del 16 de agosto del 2011. Se aprecia también el poste de tendido eléctrico que fue afectado

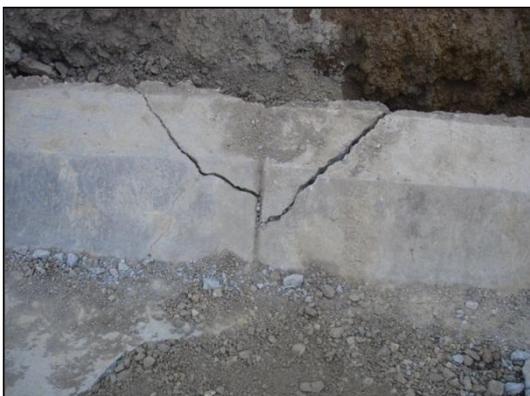
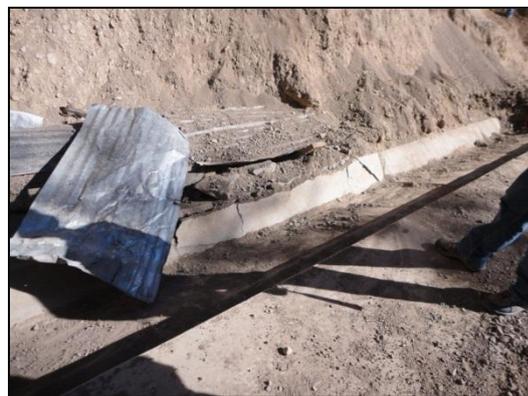
Empujes del terreno que han generado agrietamientos y fisuras en la cuneta del Canal de Aducción de la CHH (fotos 57 y 58).

En este sector la quebrada Pucruchacra no desarrolla cauce (ver Mapa 3), teniendo como consecuencia que las aguas de precipitación, escorrentía superficial y desborde de los canales de riego, acopiadas en su cuenca superior, se infiltren en este sector (muy cercano al portal del túnel).

Fotos 57 y 58: Fisuras en la cuneta del canal aductor, ocasionados por el empuje del terreno.

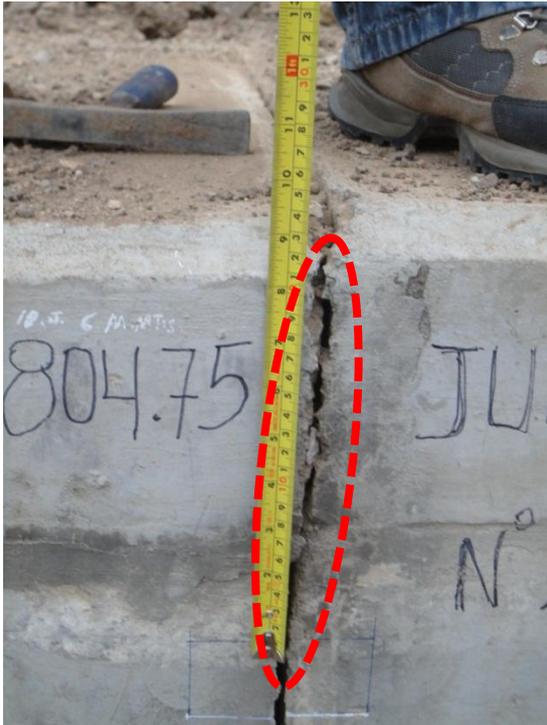
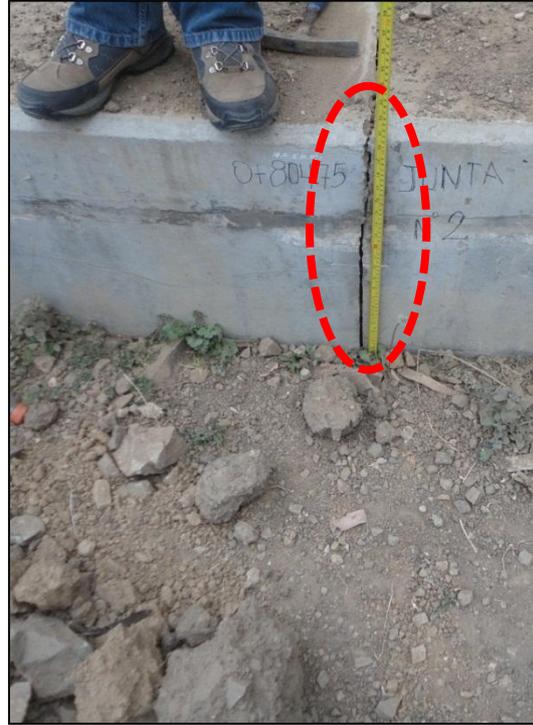
Se apreció también empujes del terreno que han afectado al muro de mampostería que se ubica en el portal de entrada del canal. Ver fotos 52 y 53. El canal de aducción ha sufrido desplazamientos milimétricos como se observan en las fotos 59 y 60.

Fotos 59 y 60.- Desplazamiento milimétrico en las juntas del canal aductor.
