**ESTUDIO DE EVALUACIÓN DE RIESGO POR
INUNDACIÓN PLUVIAL PARA LA REFORMULACIÓN
DEL PROYECTO: "CREACION DEL SERVICIO DE
MOVILIDAD URBANA EN EL A.H SANTA ROSA DEL
DISTRITO DE LA MATANZA – PROVINCIA DE
MORROPON – DEPARTAMENTO DE PIURA"
CUI N.º 2525810**

LA MATANZA - PIURA

2025

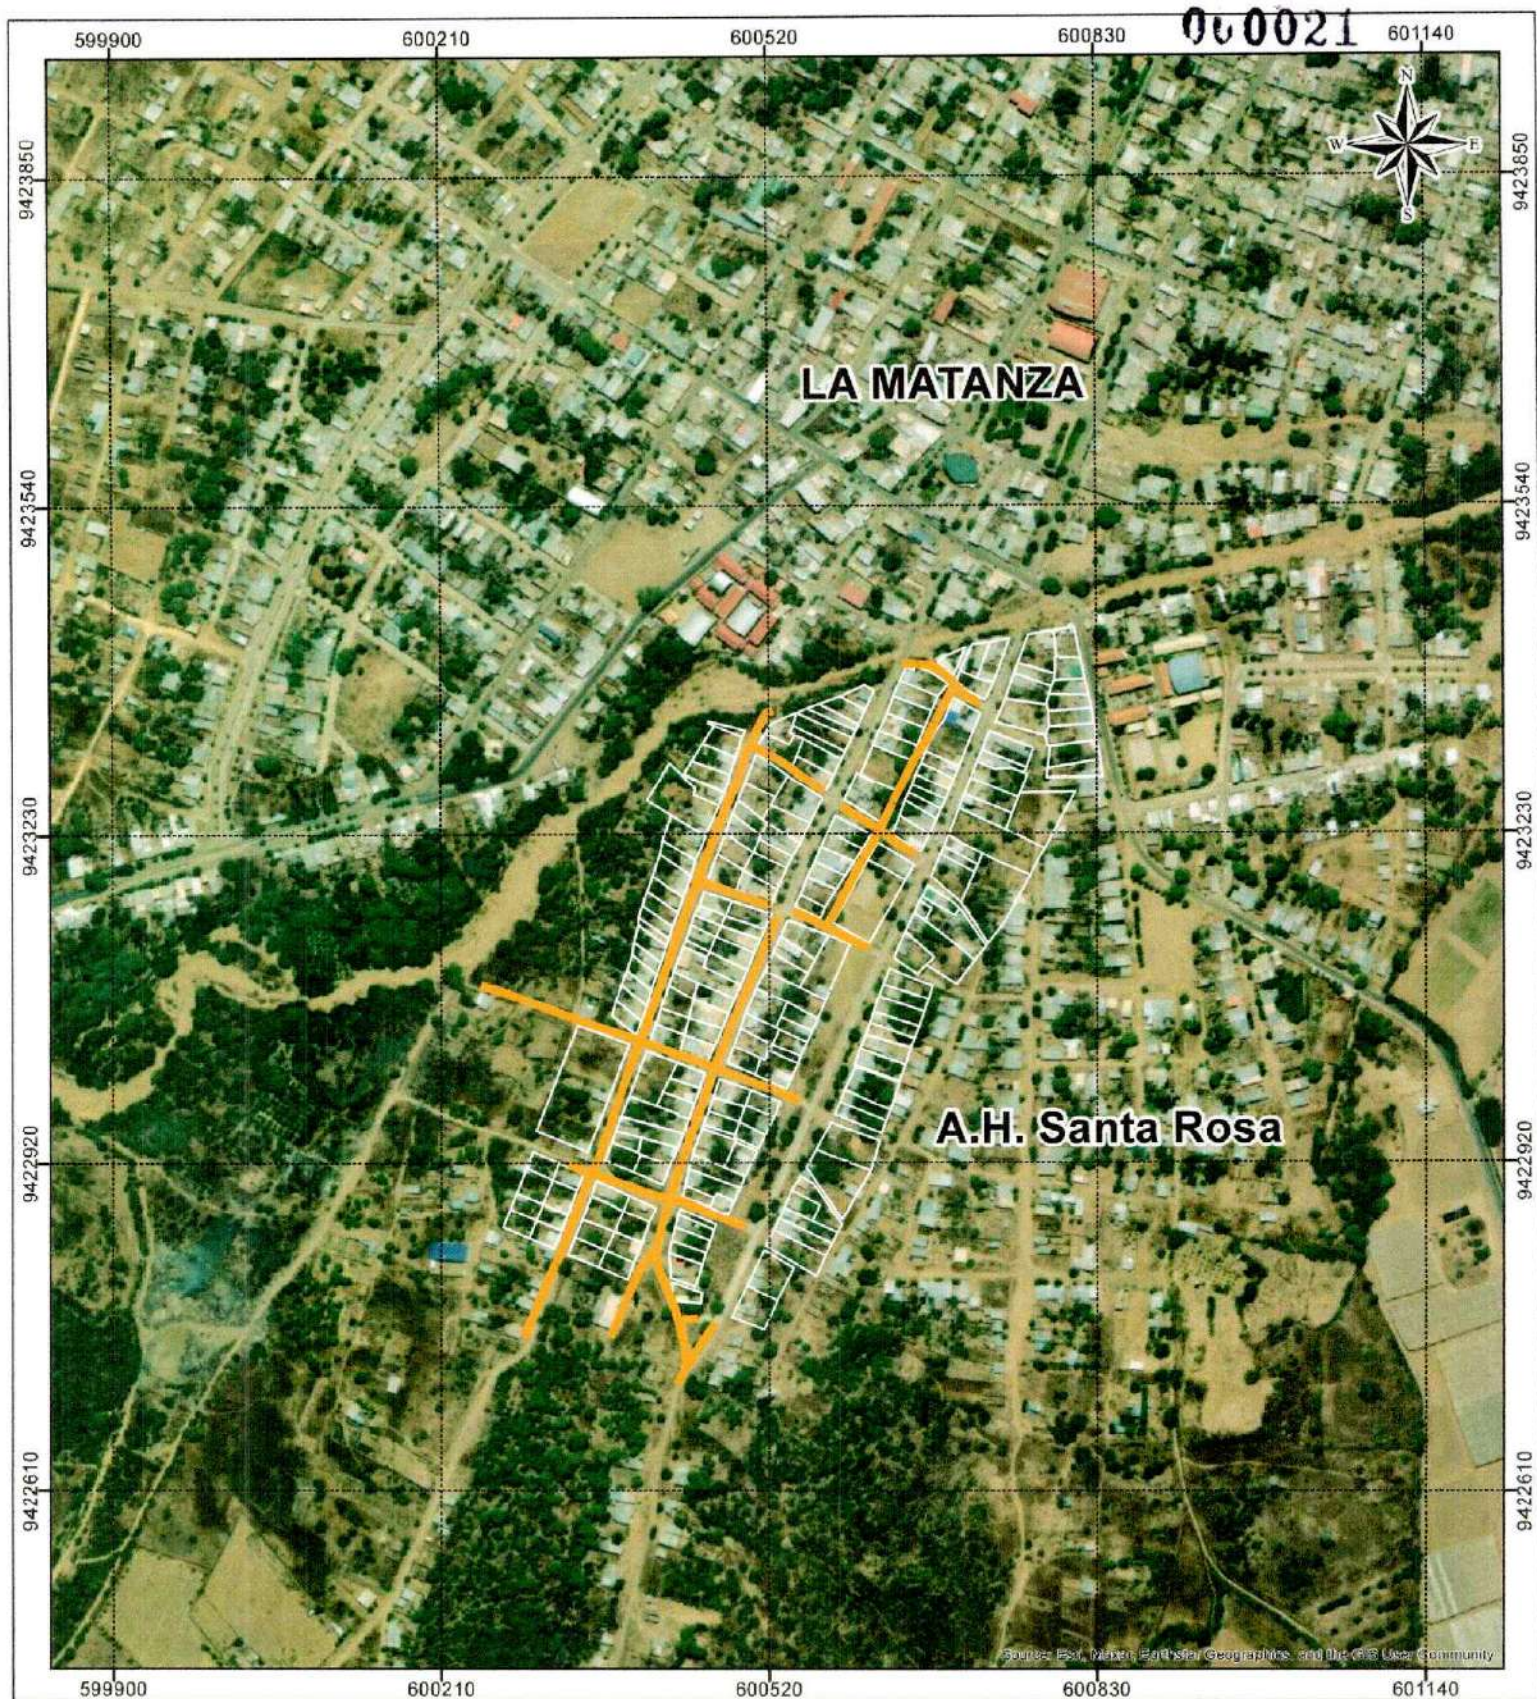
NIVELES DE RIESGO	
MUY ALTO	$0.069 \leq R < 0.225$
ALTO	$0.021 \leq R < 0.069$
MEDIO	$0.007 \leq R < 0.021$
BAJO	$0.001 \leq R < 0.007$

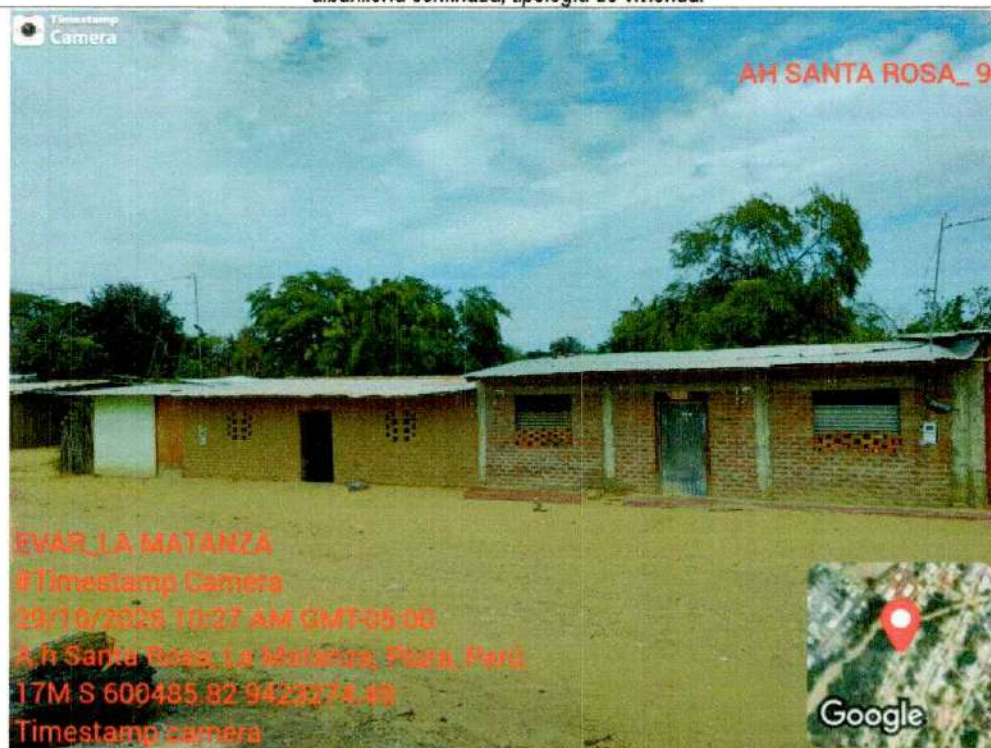
Fotografía 006: La fotografía muestra un inmueble está estado de conservación regular, edificado en sistema de albañilería confinada, tipología de vivienda.

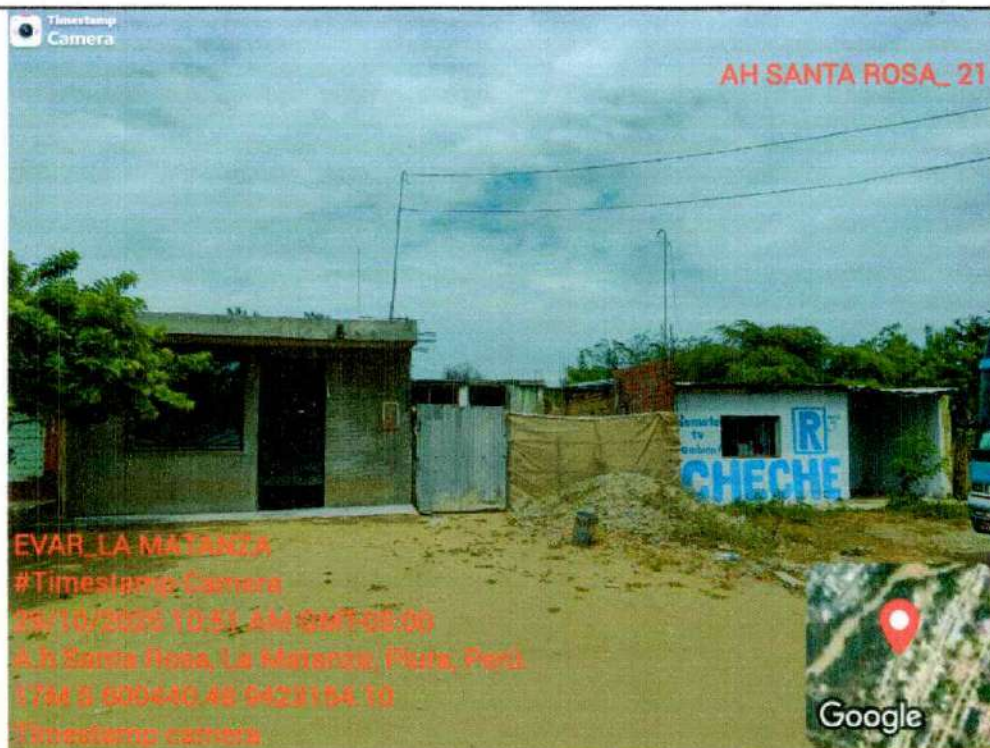
Fotografía 015: La fotografía muestra un inmueble está estado de conservación regular, edificado en sistema de albañilería confinada, tipología de vivienda.

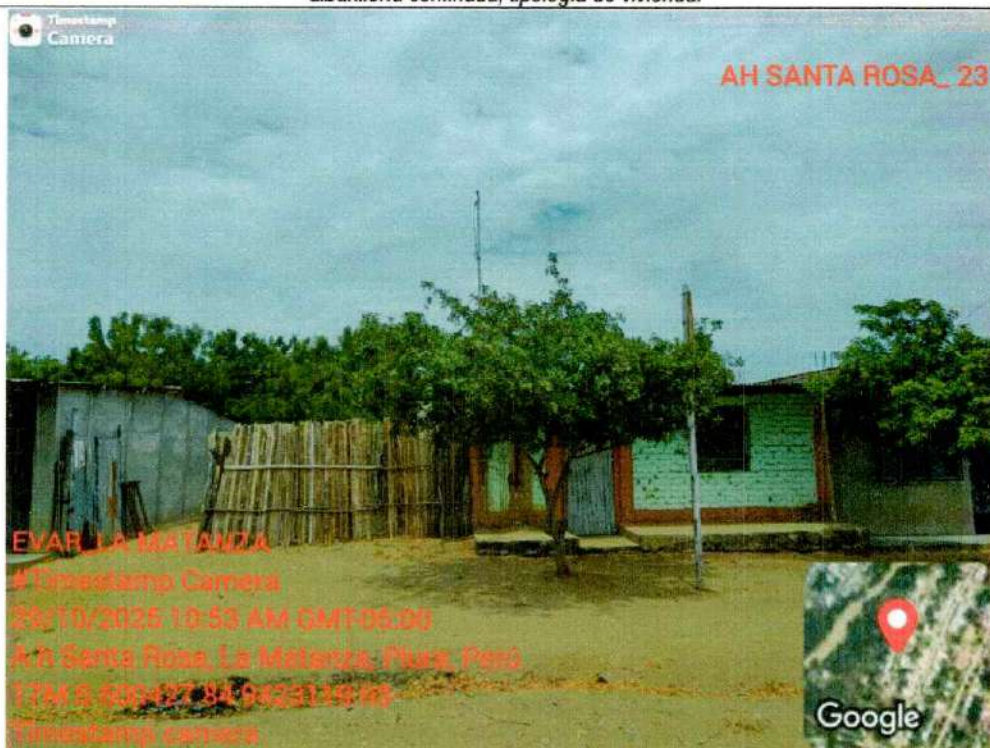
Fotografía 016: La fotografía muestra un inmueble está estado de conservación regular, edificado en sistema de albañilería confinada, tipología de vivienda.

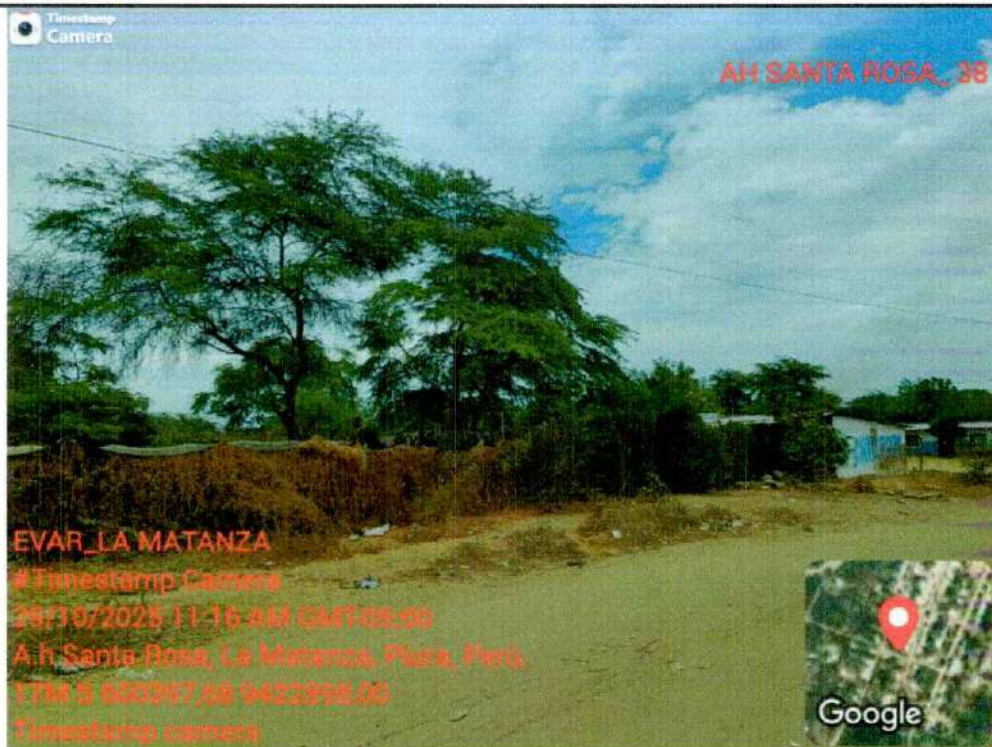
Fotografía 023: La fotografía muestra un inmueble está estado de abandono, sin edificación existente, contando solo con un cerco perimétrico.

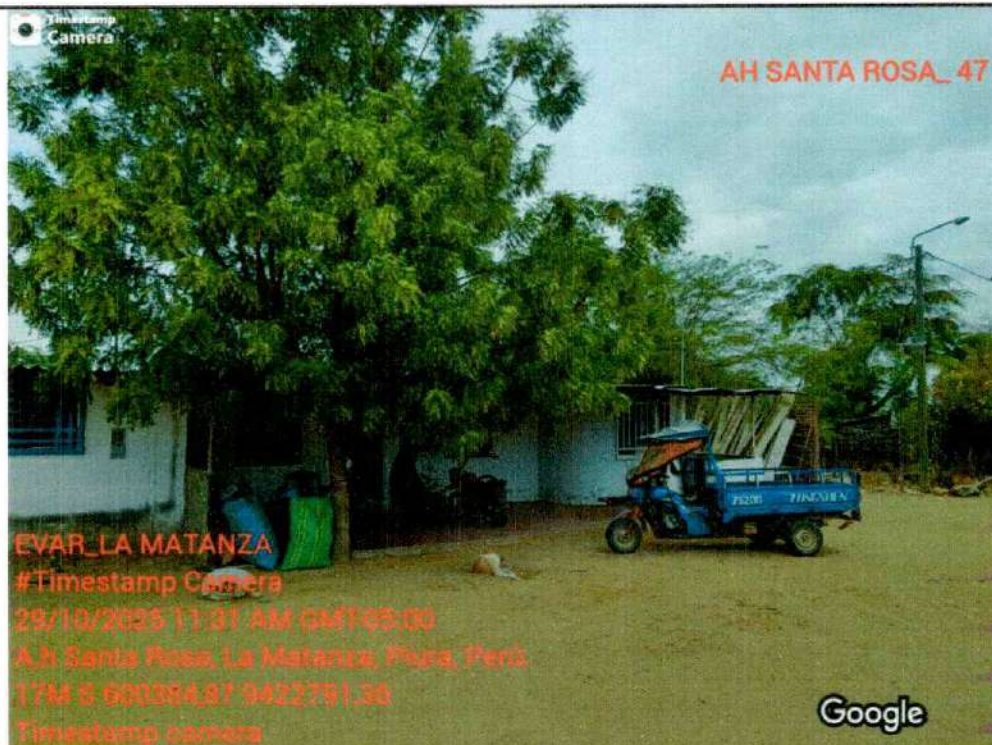
Fotografía 029: La fotografía muestra un inmueble está estado de conservación regular, edificado en sistema de albañilería confinada, tipología de vivienda.
