EVALUACIÓN GEODINÁMICA DE LOS SECTORES KUMURRUMUY, TAPARCALLA, CCANTUSCALLA, UPINA, LIMACPATA Y RETAMACHAYOC, VÍA CU-117 PARURO

(Distrito de Paruro, Provincia de Paruro, Región Cusco)

Informe Técnico n.º 022-2025/IGP CIENCIAS DE LA TIERRA SÓLIDA

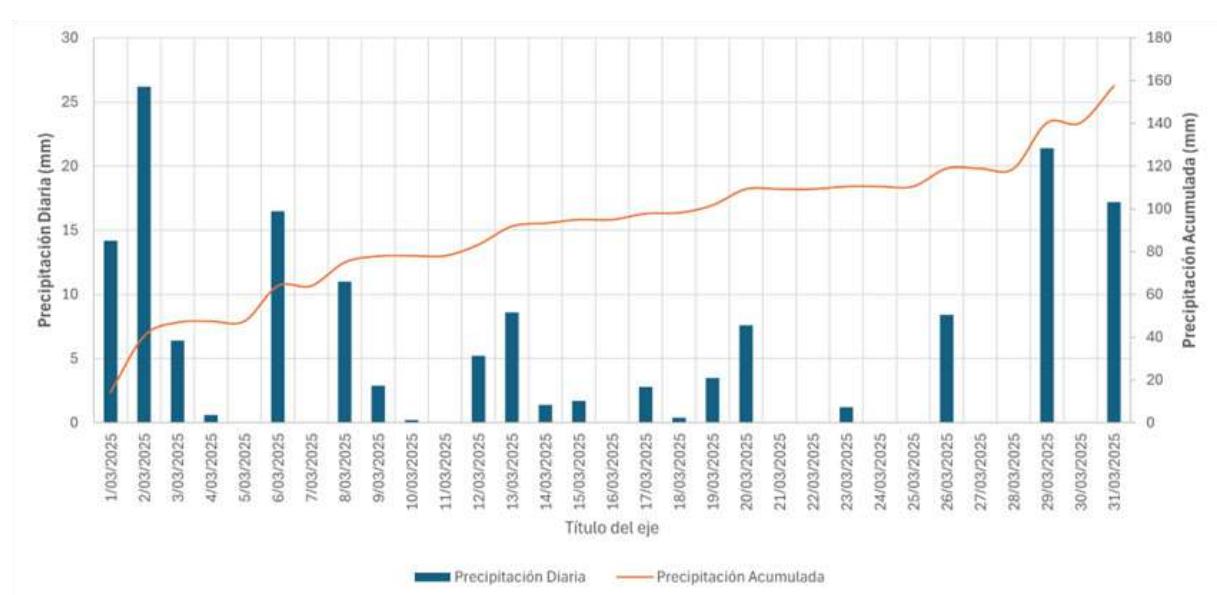
Figura 3. Precipitaciones diarias y acumuladas en el mes de marzo de 2025 (estación Paruro).

Por otro lado, el 29 de marzo de 2025 se registraron deslizamientos en el sector de Limacpata, debido a una precipitación de 21.4 mm, tal como se muestra en la Figura 3.

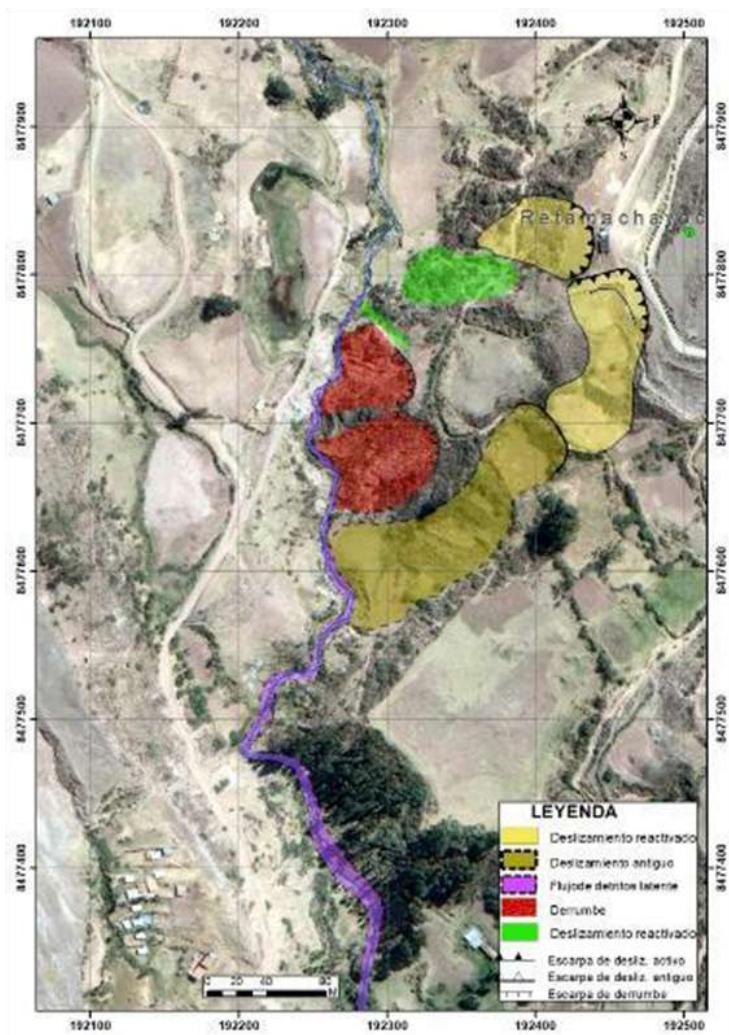
Figura 5. Derrumbes y deslizamientos en el sector Cucuchiray en 2023 (INGEMMET, 2023).

reactivados (2023) y derrumbes en el sector Retamachayoc, que cubre un área de 9.77 hectáreas. Asimismo, se reconoció la probable ocurrencia de flujos de detritos en la quebrada Perahuayco que podrían afectar viviendas ubicadas en zonas aledañas a esta y aguas abajo (Figura 5), teniendo como factor condicionante la composición litológica (bloques de rocas y gravas en matriz arenolímosa) y, como factor detonante, las precipitaciones (58 mm/día). La longitud de la escarpa es de 51 m y el área de deslizamiento de 5400 m².

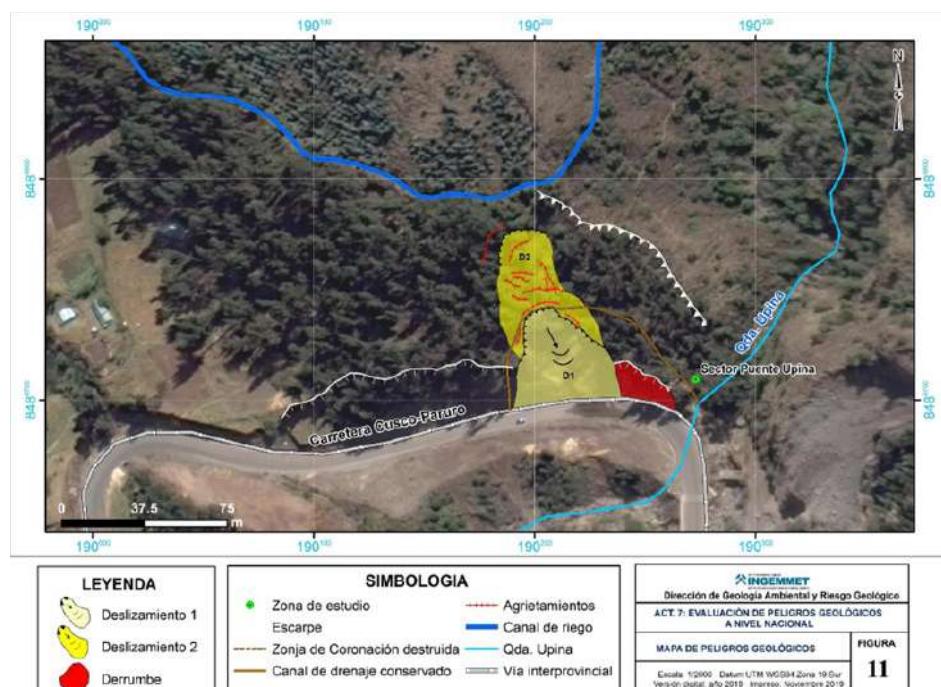
Figura 6. Movimientos en masa en el sector Upina en 2019 (INGEMMET, 2019).

INGEMMET (2019), informe técnico n.º A6967 "Evaluación de peligros geológicos por movimientos en masa en los sectores puente Upina y 40 curvas": El informe menciona que la causa principal de la ocurrencia del deslizamiento se debe a los cortes de talud para la vía interprovincial Cusco-Paruro, sumado a las precipitaciones pluviales intensas (diciembre-marzo). Se reactivaron los movimientos en masa tipo deslizamiento en un tramo de 300 m de la carretera principal (Figura 6).

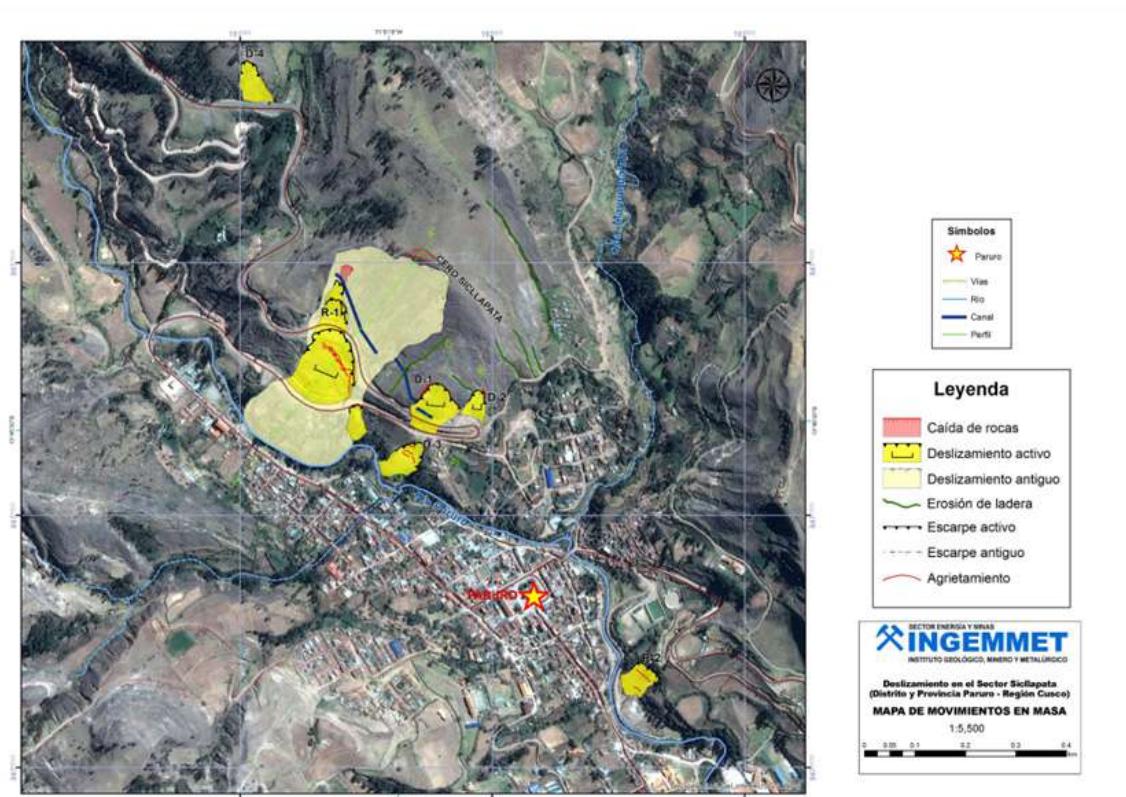
Figura 7. Movimientos en masa antiguos en Limacpata en 2018 (INGEMMET, 2018).

INGEMMET (2018), informe técnico n.º A6801 "Deslizamiento en el sector Sillacpata": Describe la existencia de un deslizamiento antiguo, cuyo substrato rocoso lo conforman rocas del tipo lutitas, limolitas y areniscas poco consolidadas y resistentes. Se identifican además pendientes altas en las laderas y, como detonantes, la ocurrencia de precipitaciones intensas y prolongadas, causas antrópicas (malas prácticas de riego, cortes de taludes inadecuados, deforestación) y la reactivación de movimientos en masa (Figura 7).

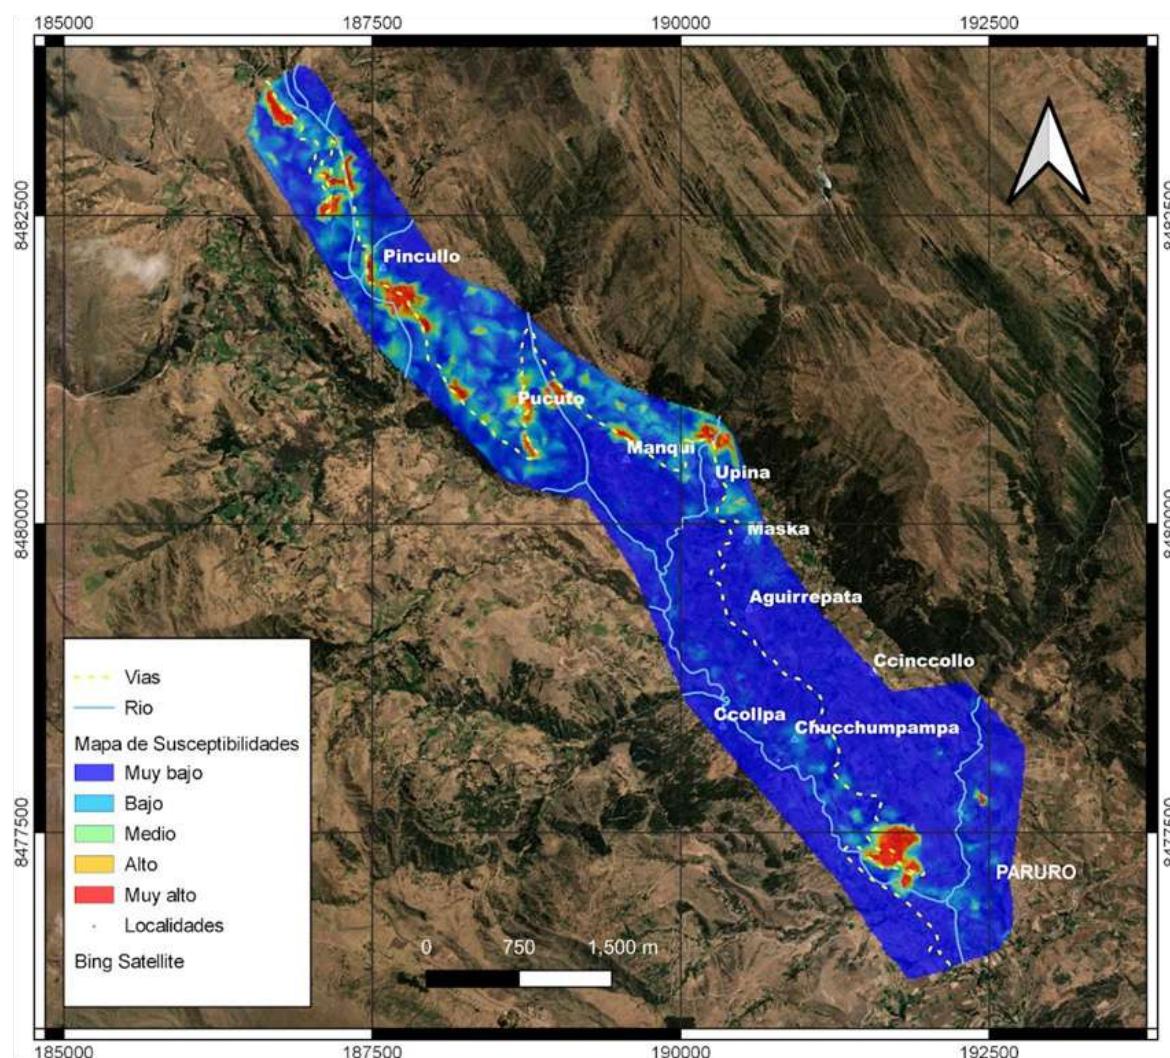
Figura 16. Mapa de susceptibilidad a movimientos en masa (algoritmo Random Forest) de la zona de estudio. Se aprecian las vías principales (líneas punteadas amarillas), ríos (línea celeste) y localidades.

El mapa resultante muestra que las zonas más susceptibles a movimientos en masa, representadas en tonalidades rojas y correspondientes a la clase de muy alta susceptibilidad, se encuentran principalmente hacia los sectores noreste y sureste del área evaluada. Estas áreas se distribuyen a lo largo de la franja de análisis, en correspondencia con zonas de pendiente pronunciada y condiciones geológicas favorables para la inestabilidad. Las tonalidades anaranjadas indican alta susceptibilidad y se encuentran dispersas en los sectores noreste y en el extremo sureste del área de estudio. La coincidencia entre estas zonas y los eventos de deslizamiento inventariados valida empíricamente la precisión del modelo predictivo aplicado (Guzzetti et al., 2006; Reichenbach et al., 2018) (Figura 16).

Adicionalmente, se realizó la intersección espacial entre las áreas clasificadas como de alta y muy alta susceptibilidad, y el trazado vial, con el objetivo de identificar los tramos de carretera potencialmente expuestos a ser afectados. Este análisis permitió cuantificar la longitud de vía que, debido a su ubicación dentro de zonas propensas a deslizamientos, presenta un nivel elevado de

exposición a procesos de inestabilidad. Como resultado, se estimó que aproximadamente el 64 % del total de la carretera comprendida en el área de estudio se encuentra en condición de potencial afectación, es decir, no necesariamente dañada, pero sí ubicada en sectores que presentan condiciones geológicas y geomorfológicas favorables para la ocurrencia de deslizamientos. La aplicación del modelo Random Forest permitió delimitar estas zonas con alta resolución espacial, generando así un producto importante para la priorización de zonas críticas y el desarrollo de estrategias de mitigación de riesgos.

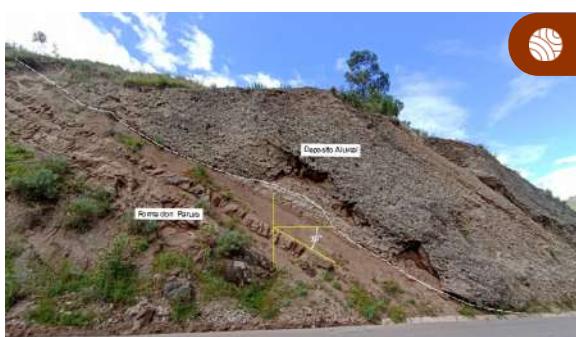
Figura 24. Depósitos aluviales que afloran en el sector Limacpata.

Se identificaron arenas, limo-arcillosas y conglomerados que forman parte de los depósitos aluviales y coluviales, los cuales sobreyacen a las areniscas y lutitas (Figura 24). En la parte baja del sector Limacpata se identificaron gravas y arenas, depositadas a ambas márgenes del río Paruro y sobre el cauce, que conforman los depósitos fluviales en el área de estudio (Figura 25). En este sector se identificaron deslizamientos de tipo rotacional y translacional.

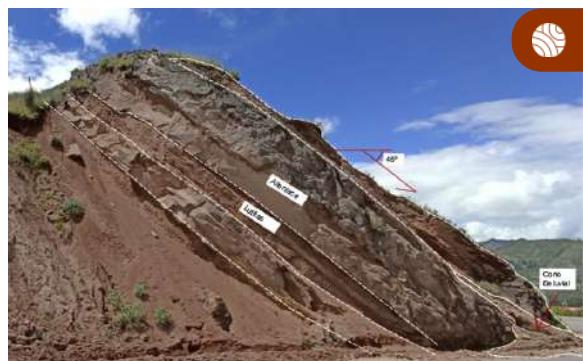
Figura 26. Formación Paruro (lutitas y areniscas) que aflora en el área de estudio en el distrito de Paruro.

Conformado por lutitas, limolitas y depósitos fluviales conformados por arenas limosa-arcillosas y gravas en la zona de Cucuchiray. En la zona de Cara Cara se evidenció el afloramiento de areniscas altamente fracturadas y diaclasadas, las cuales han generado derrumbes (Figura 26).
