Informe Técnico N° A7716

EVALUACIÓN DE PELIGROS GEOLÓGICOS EN EL CERRO HUARAUYA - LLOCLASPAMPA

Departamento: Huánuco
Provincia: Ambo
Distrito: Ambo

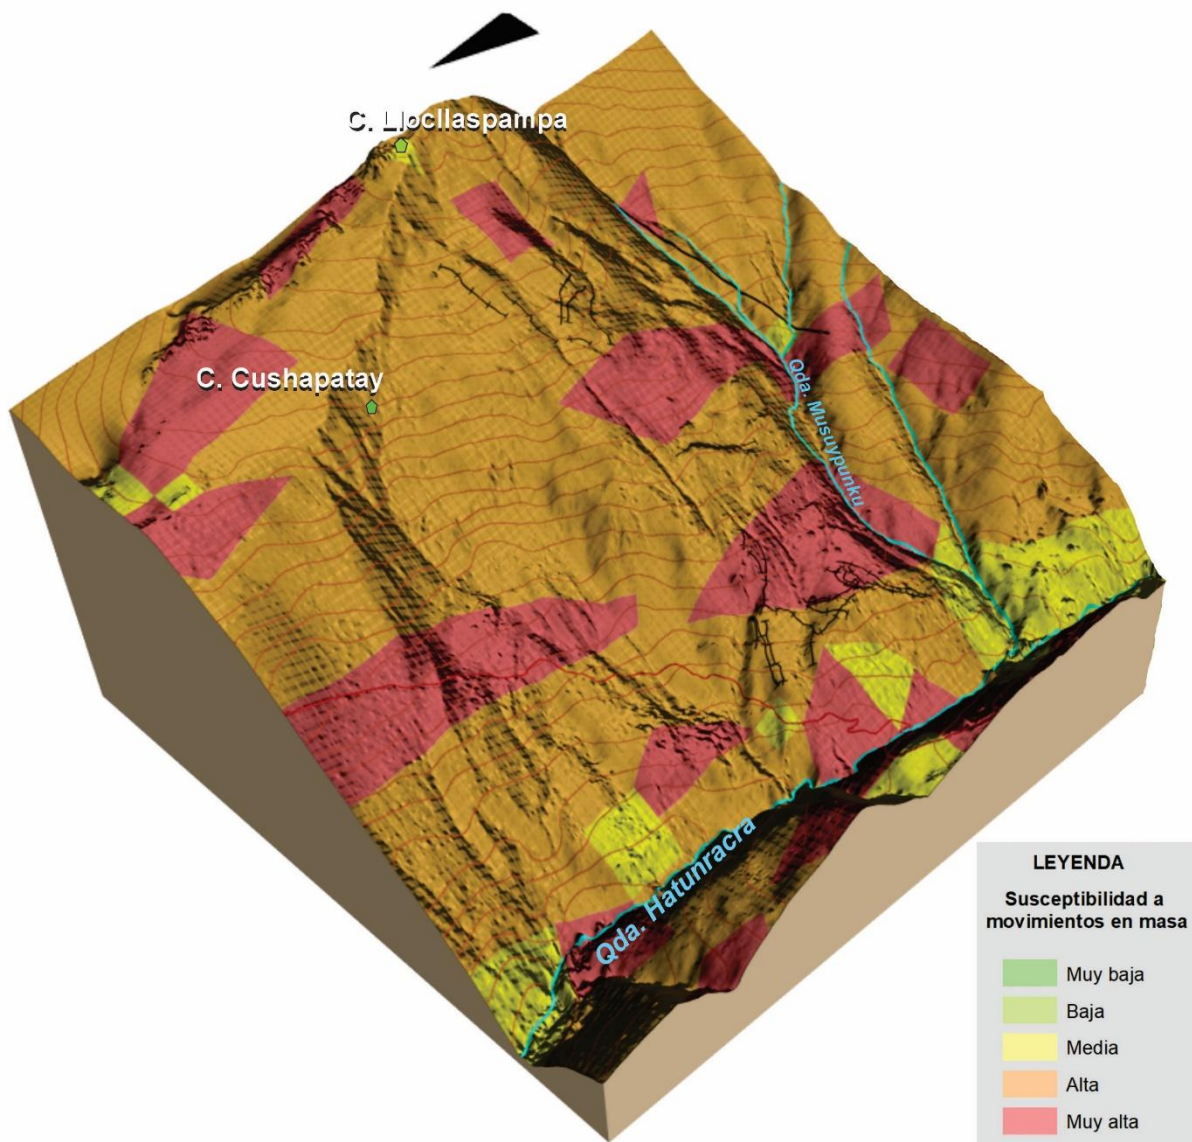
área de evaluación es considerada entre alta y muy alta susceptibilidad a la ocurrencia de movimientos en masa (figura 1).

Figura 1. Susceptibilidad a movimientos en masa en el cerro Huarauya - Lloclaspampa. Fuente: Zavala, 2006.

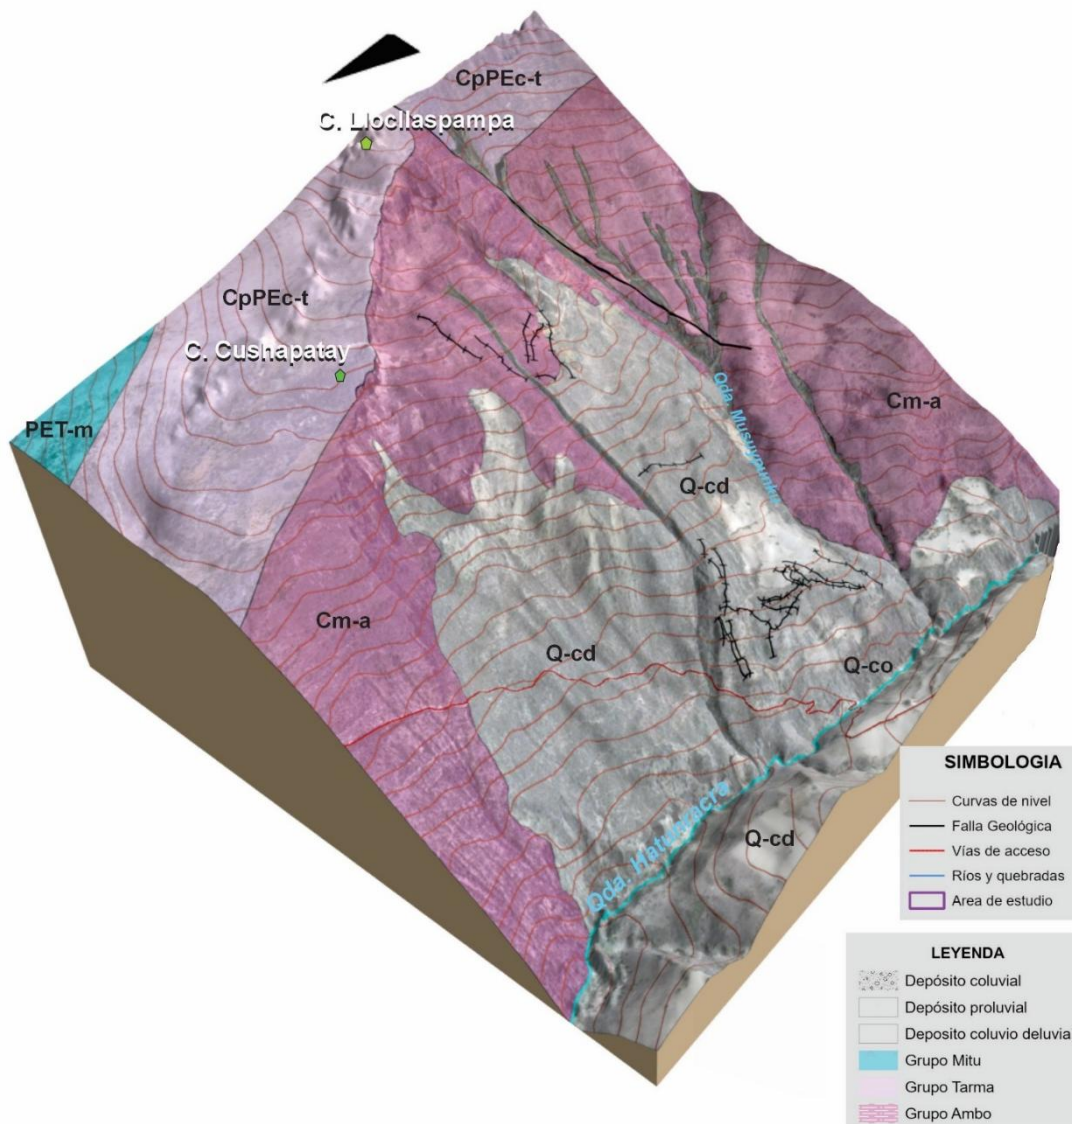
Figura 3. Block diagrama de la geología del deslizamiento Huarauya.

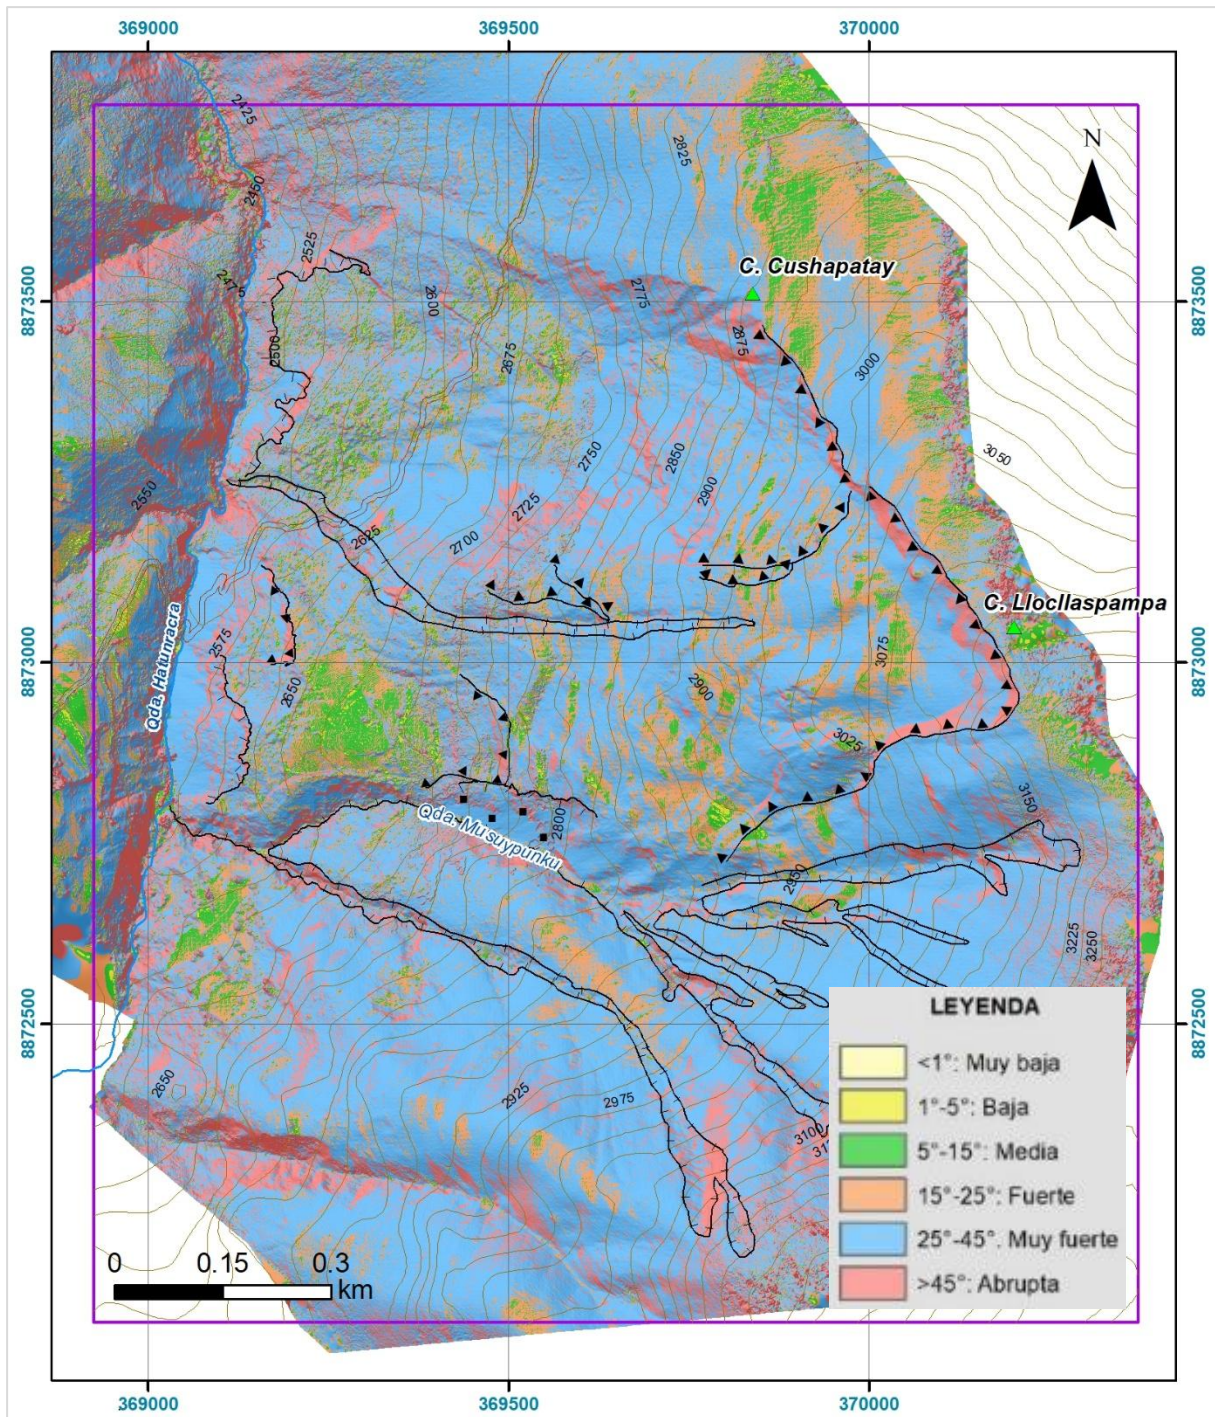
La Figura 4 muestra el mapa de pendientes de la zona de estudio, elaborado a partir de un modelo digital de elevación (MDE) con resolución espacial de 0.7 m/px, generado mediante fotogrametría con dron. El análisis muestra que en la parte alta de los cerros Huarauya-Lloclaspampa y Cushapatay, con pendientes mayores a 30°–40°, correspondientes a laderas estructurales empinadas, producto del control litológico y tectónico.

Figura 4. A) Rangos de pendiente de la zona de estudio.

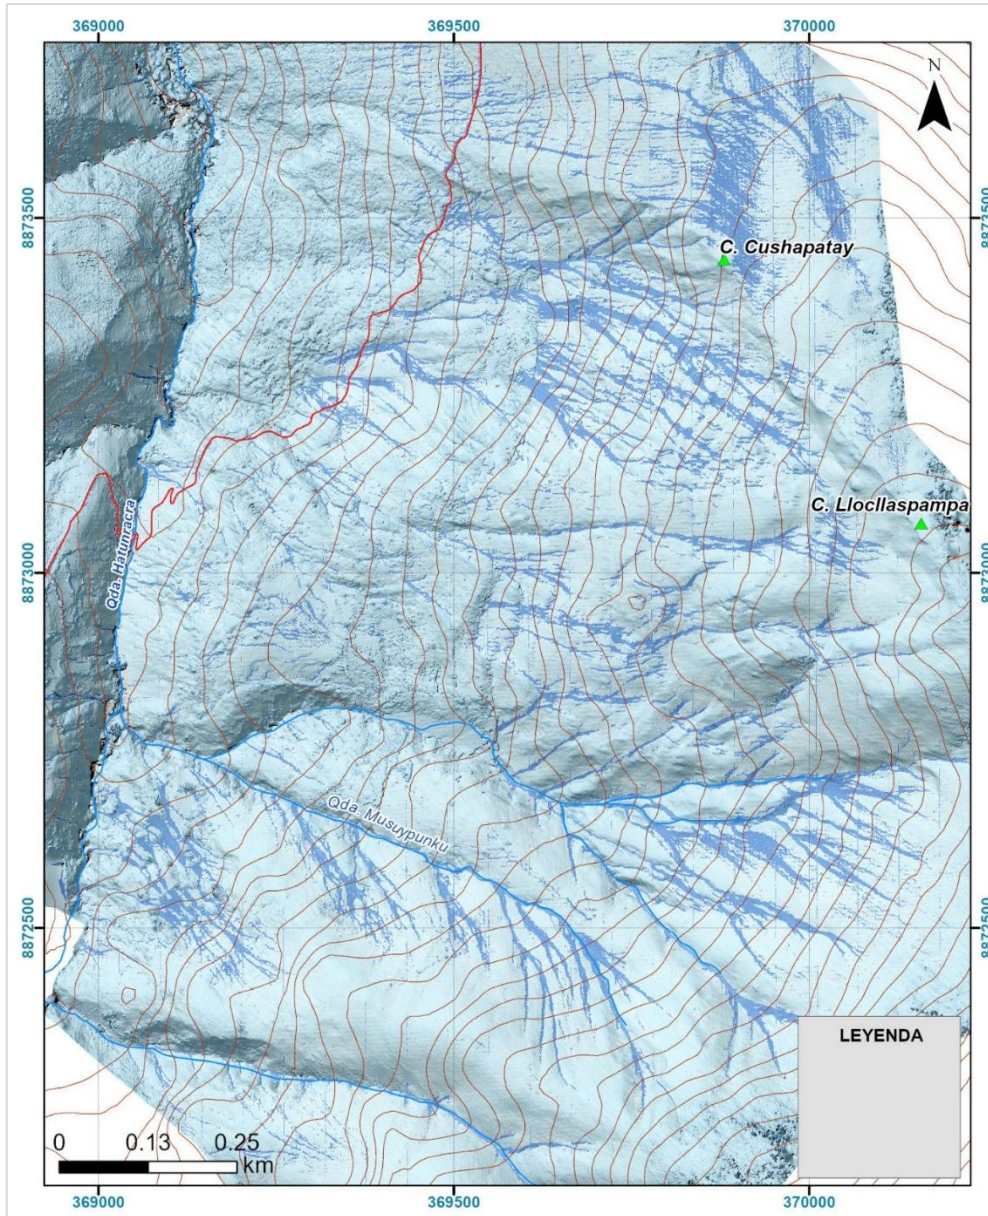
En las partes altas y cimas de las laderas, caracterizadas por pendientes fuertes (>35°) y escaso desarrollo de suelos se tiene baja humedad. La rápida evacuación del agua reduce la acumulación de humedad, aunque la erosión superficial es activa (figura 6).

Figura 6 Mapa de Índice Topográfico de Humedad (TWI).

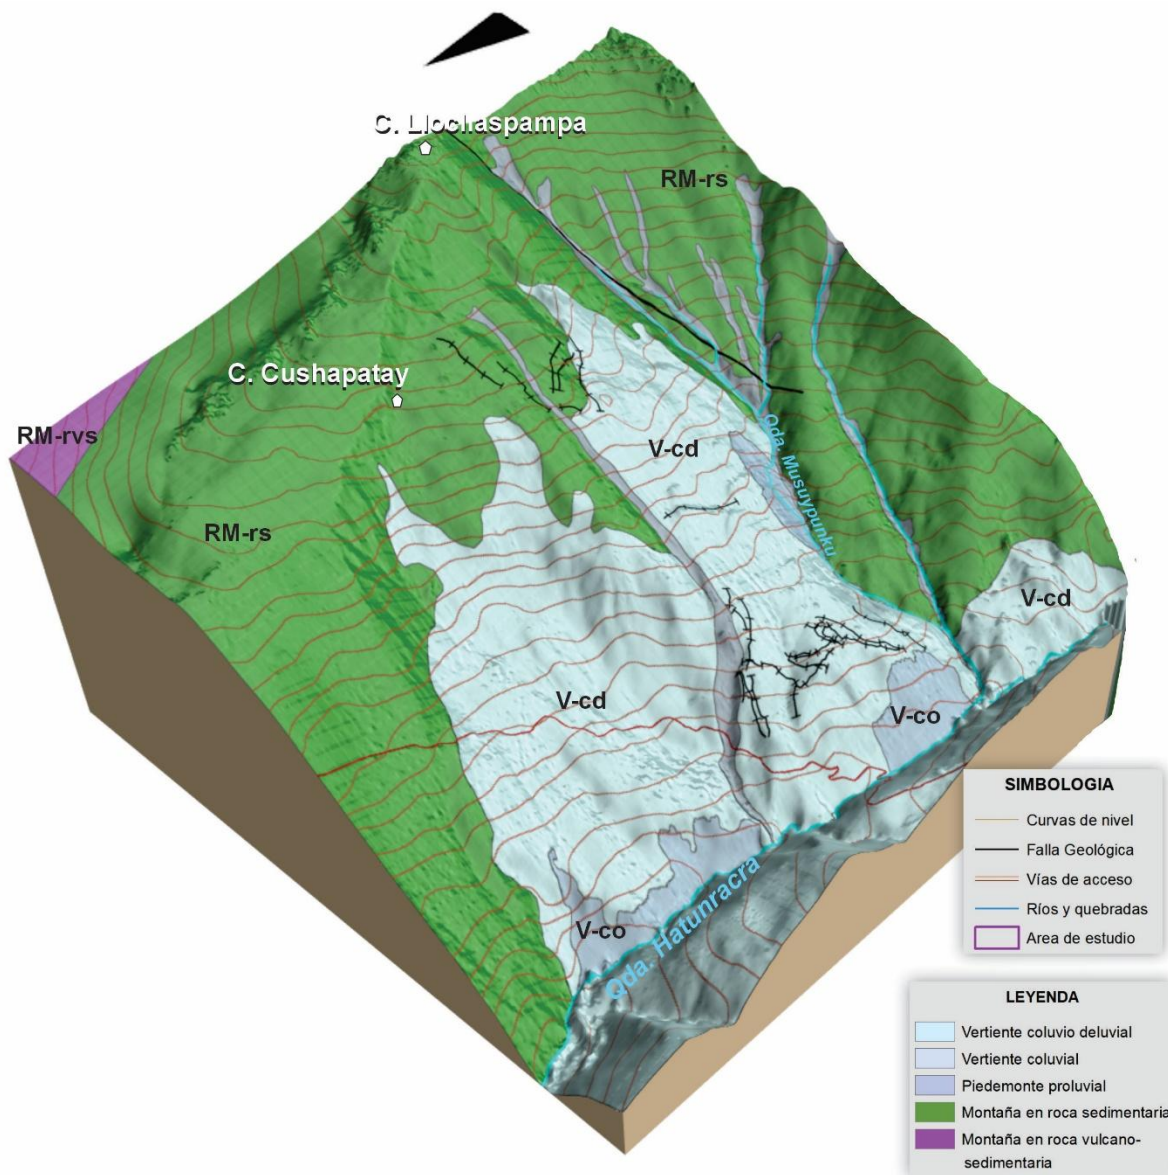
Figura 7. Unidades geomorfológicas expuestas en el cerro Huarauya-Lloclaspampa. RM-rvs. Montaña en roca vulcanosedimentaria, RM-rs: Montaña en roca sedimentaria, V-co: Vertiente coluvial, V-cd. Vertiente coluviodeluvial y P-at: Piedemonte proluvial.

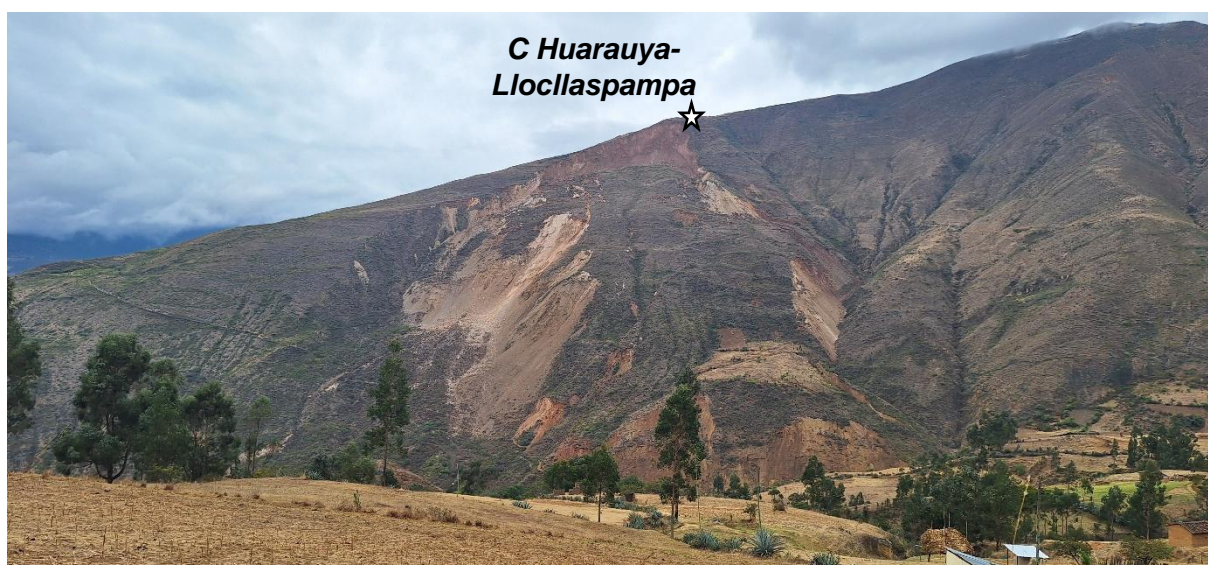
En el área de estudio, estos depósitos se localizan predominantemente en la ladera media y baja de la ladera noroeste del cerro Huarauya - Lloclaspampa, donde configuran un relieve suavemente ondulado a irregular, resultado de antiguos procesos de deslizamientos (figura 8). Las pendientes en esta unidad varían de moderadas a fuertes, lo que favorece la continuidad de procesos erosivos y de inestabilidad. Desde el punto de vista geodinámico, esta unidad está asociada a procesos como deslizamientos y derrumbes.

Vertiente coluvial: (V-co): Este depósito coluvial se localiza al pie del cerro Huarauya-Lloclaspampa. El material se ha acumulado de manera desorganizada, siguiendo la pendiente natural del terreno, la cual aún conserva la inclinación pronunciada de la zona de arranque (figura 8). Esta pendiente fuerte favorece la continuidad de procesos de remoción en masa y la movilización de materiales sueltos, especialmente durante eventos de lluvia intensa y/o prolongadas.

Figura 8. Vista del relieve que configura la ladera noroeste del cerro Huarauya-Lloclaspampa.
