**Opinión Técnica N° 12-2025**

## DESLIZAMIENTO EN EL SECTOR QUISPAR, CENTRO POBLADO HUAMARIN

Departamento Áncash  
Provincia Huaraz  
Distrito Huaraz

Diciembre  
2025

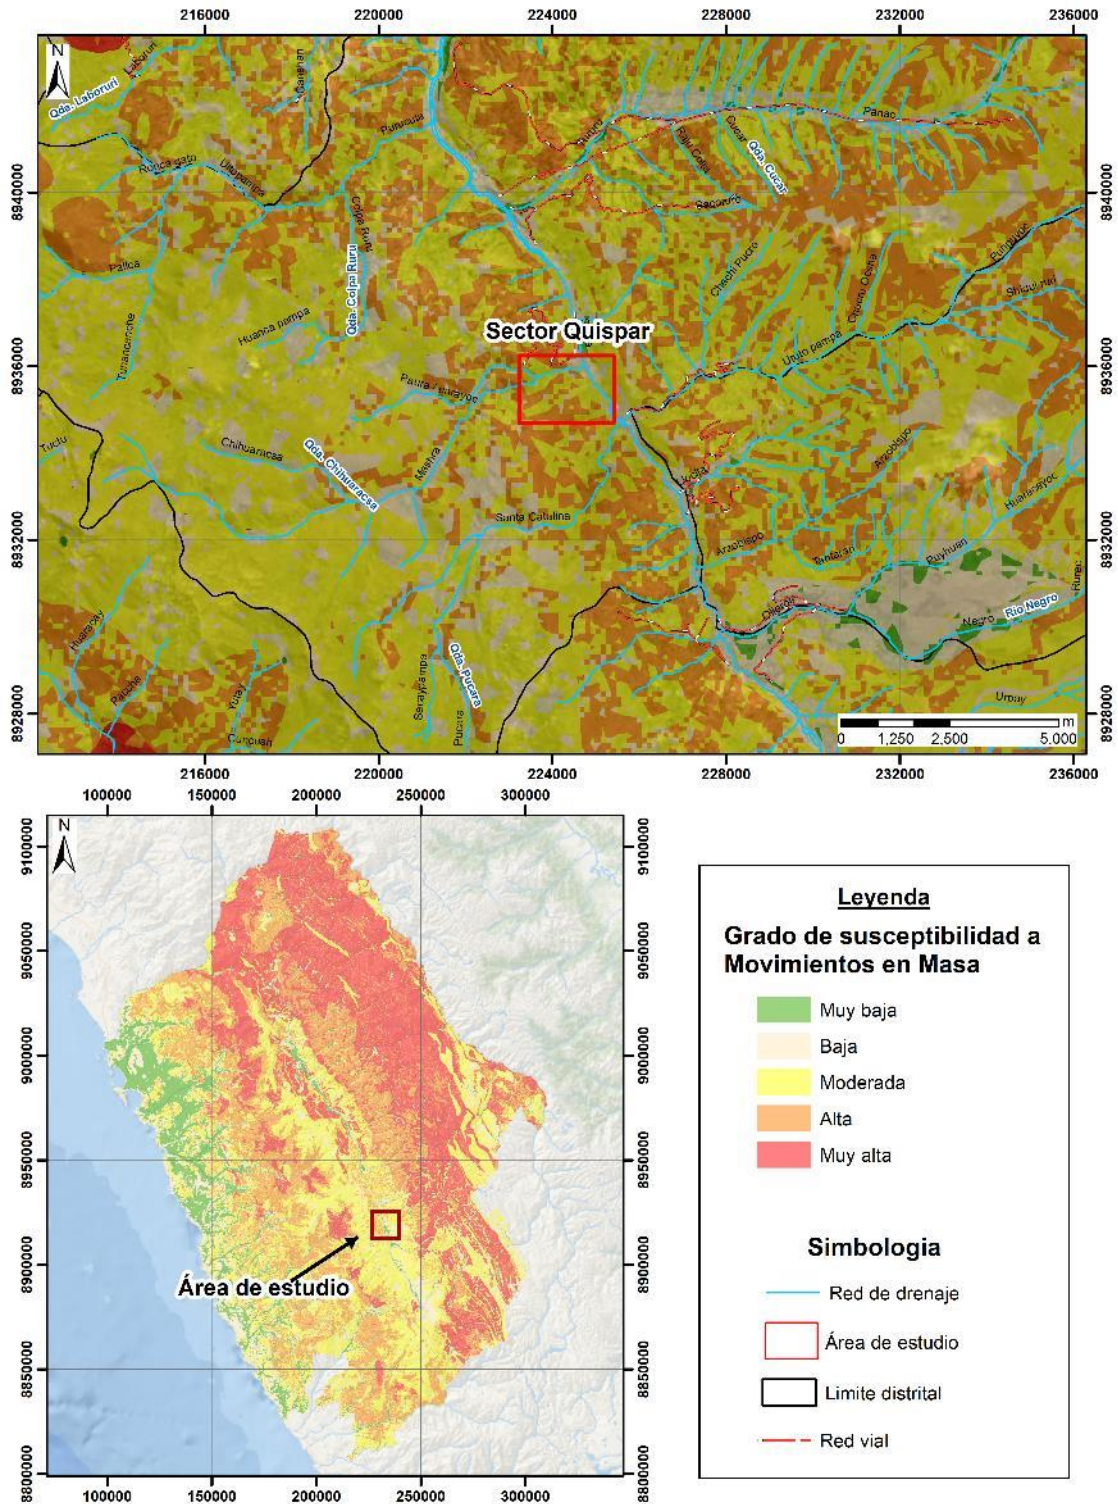
- A) Boletín de Riesgos Geológicos en la Región Áncash de la Serie C: Geodinámica e Ingeniería Geológica, elaborado por Zavala et al. (2009), en él se considera al sector Quispar con grado de susceptibilidad alta a la ocurrencia de movimientos en masa (Figura 2) y como zona crítica a la ocurrencia de deslizamientos y movimientos complejos.
- B) Informe Técnico N° A6774: “Peligro Geológico por deslizamiento en el sector Quispar” (Gómez, D., 2017). En este estudio mencionan que las viviendas del sector Quispar se encuentran situadas sobre un antiguo depósito de movimiento en masa (deslizamiento) de escarpa poco notoria debido a la actividad erosiva; La superficie en el cuerpo de deslizamiento presenta una forma ondulada, evidenciando la existencia de movimientos en la ladera.

**Figura 2.** Imagen donde se muestra el grado de susceptibilidad a movimientos en masa del Sector Quispar del centro poblado de Huamarin, el cual se encuentra con Alto grado de susceptibilidad a movimientos en Masa.

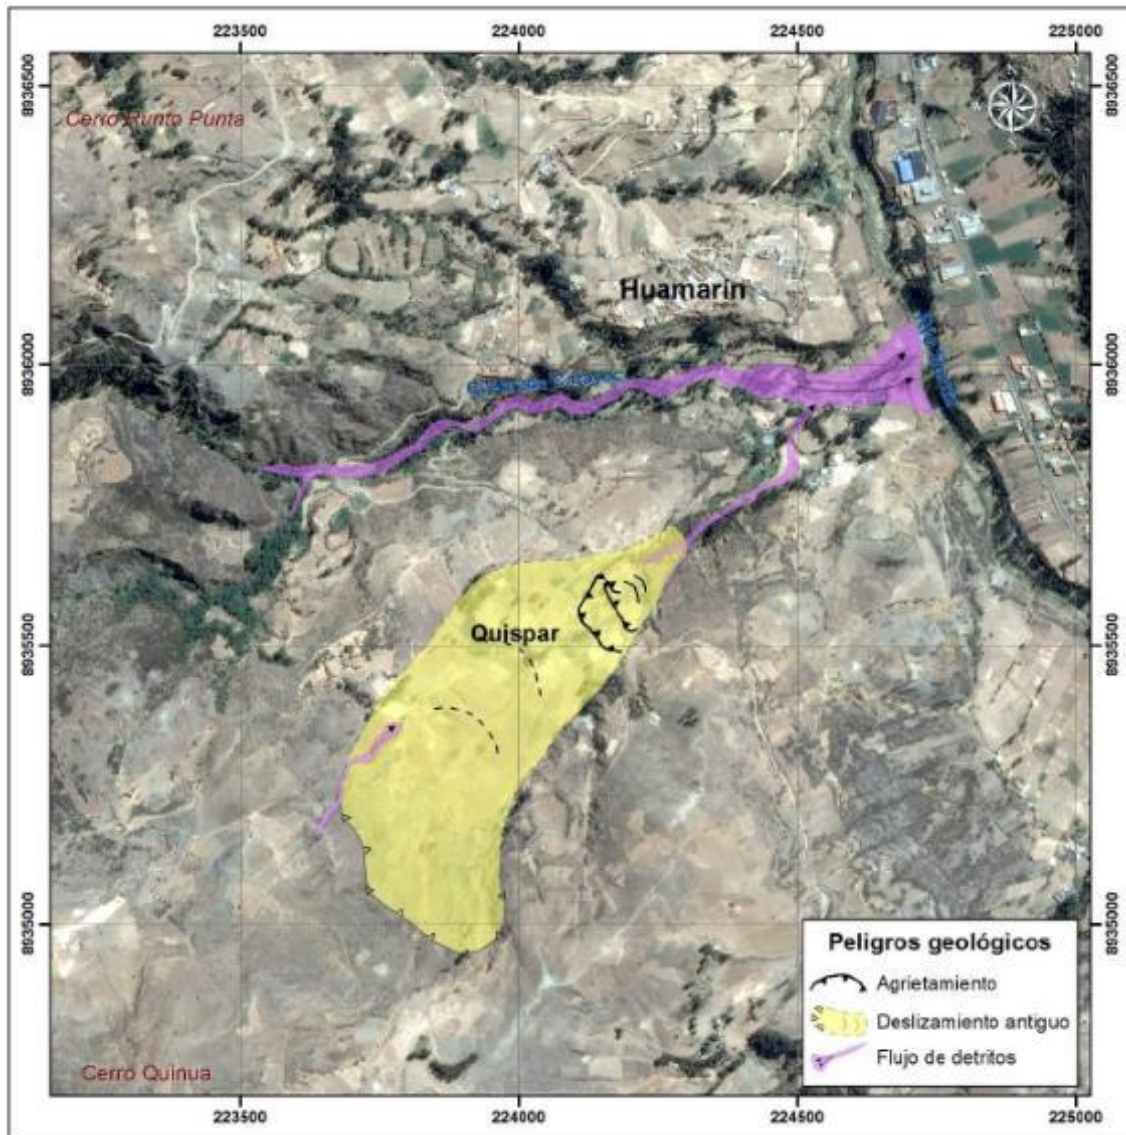
De igual modo, en el Informe Técnico se muestra un mapa de Peligros por movimientos en masa, en el cual se muestra el cartografiado de los peligros identificados en la zona (figura 3).

Figura 3. Mapa de peligros geológicos en el sector de Quispas (Fuente: Ingemmet. Dirección de Geología Ambiental y Riesgo Geológico, 2017).
