**Informe Técnico N° A7728**

# **EVALUACIÓN DE PELIGROS GEOLÓGICOS EN LA COMUNIDAD CAMPESINA SANTA CATALINA**

## **EVALUACIÓN DE PELIGROS GEOLOGICOS EN LA COMUNIDAD CAMPESINA SANTA CATALINA**

*Distrito Santa Cruz de Andamarca, provincia Huaral, departamento Lima*

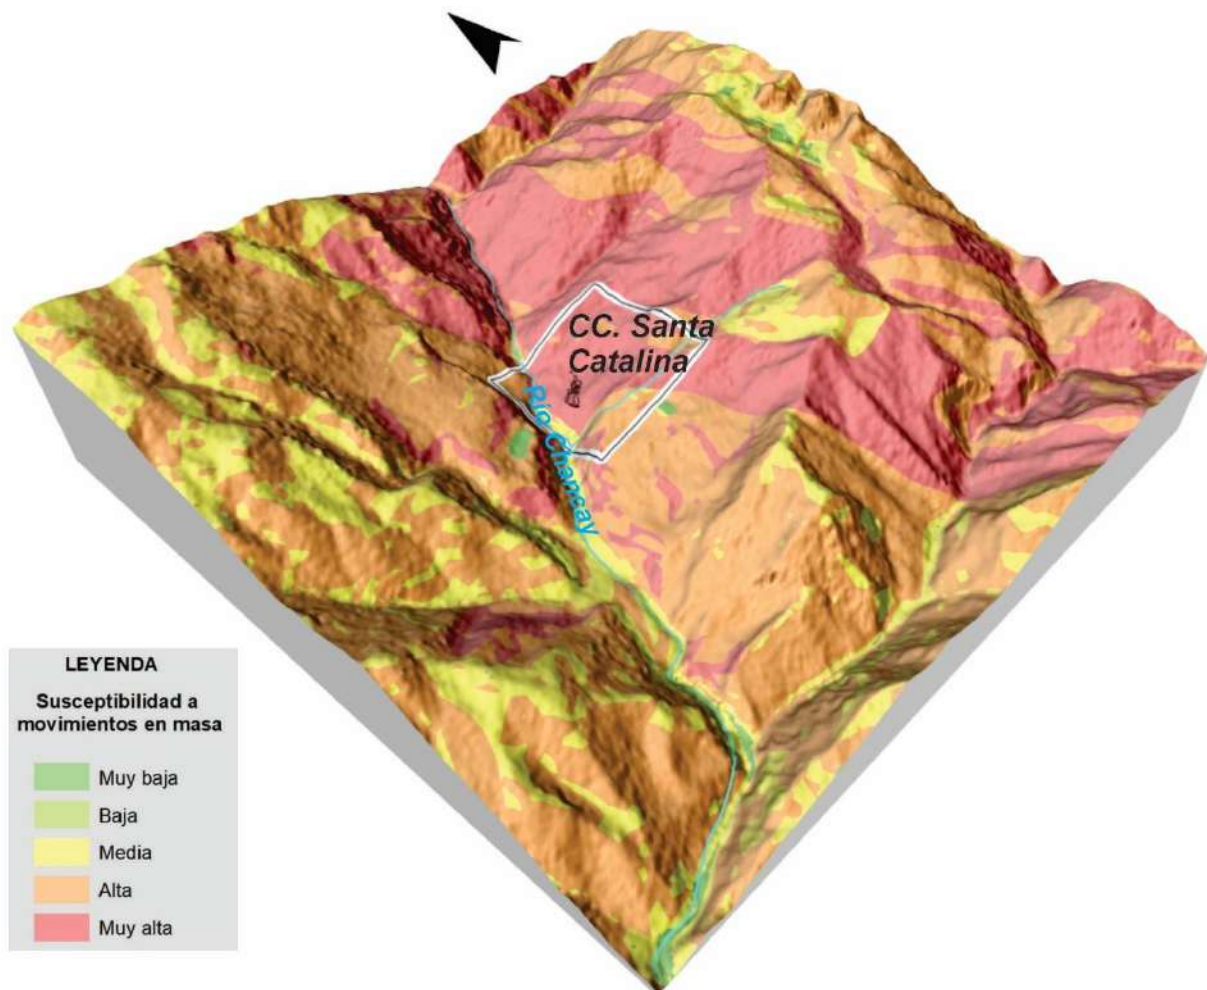
- 1.2. Boletín N° 76 de la Serie C, “Peligro geológico en la región Lima”, elaborado por Luque, et al., (2020). El estudio contiene información sobre los peligros geológicos presentes en el departamento de Lima y los factores que condicionan su ocurrencia. El área de evaluación es considerada de alta a muy alta susceptibilidad a la ocurrencia de movimientos en masa (figura 1).

**Figura 1.** Block diagrama de la susceptibilidad a movimientos en masa regional de la comunidad campesina Santa Catalina. Fuente: Luque, 2020.

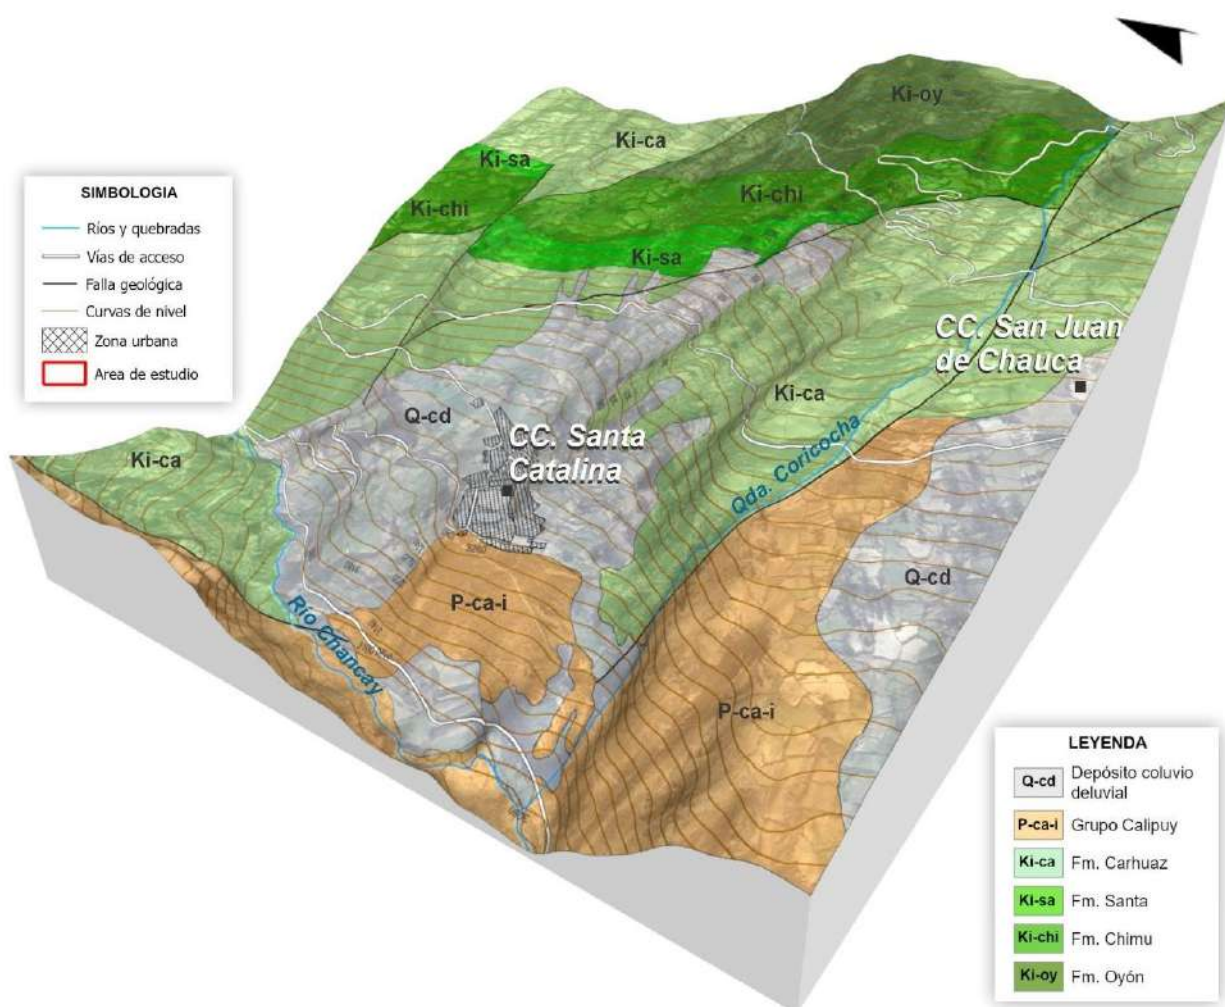
En la zona de estudio afloran rocas del Cretácico, correspondiente al Grupo Goyllarisquizga, con sus formaciones Oyón, Chimú, Santa y Carhuaz; y rocas volcánicas del Cenozoico del Grupo Calipuy. Se identifican también depósitos cuaternarios de origen coluvio-deluvial (figura 3).

**Figura 3.** Block diagrama de la geología de la comunidad campesina Santa Catalina.

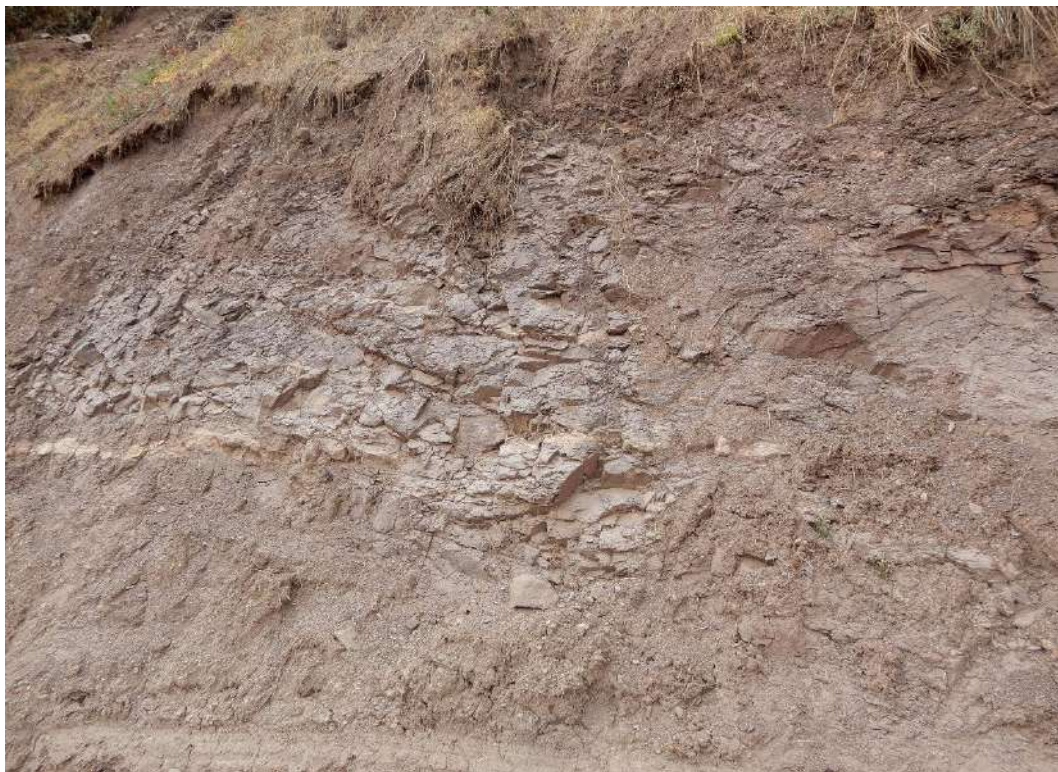
Suprayace a la Formación Oyón. Litológicamente está compuesta por estratos gruesos de cuarciarenitas blanquecinas de grano medio, donde se observan estructuras sedimentarias con laminaciones oblicuas. Estas rocas están fuertemente recrystalizadas con granos deformados y poca matriz silíceas. El grosor de estos estratos es relativo debido al estado de masividad, logrando alcanzar grosores de 1 000 m por replegamiento (fotografía 1).

**Fotografía 1.** Formación Chimú, localizado al noroeste de la comunidad campesina Santa Catalina. Está compuesto por areniscas de grano medio.

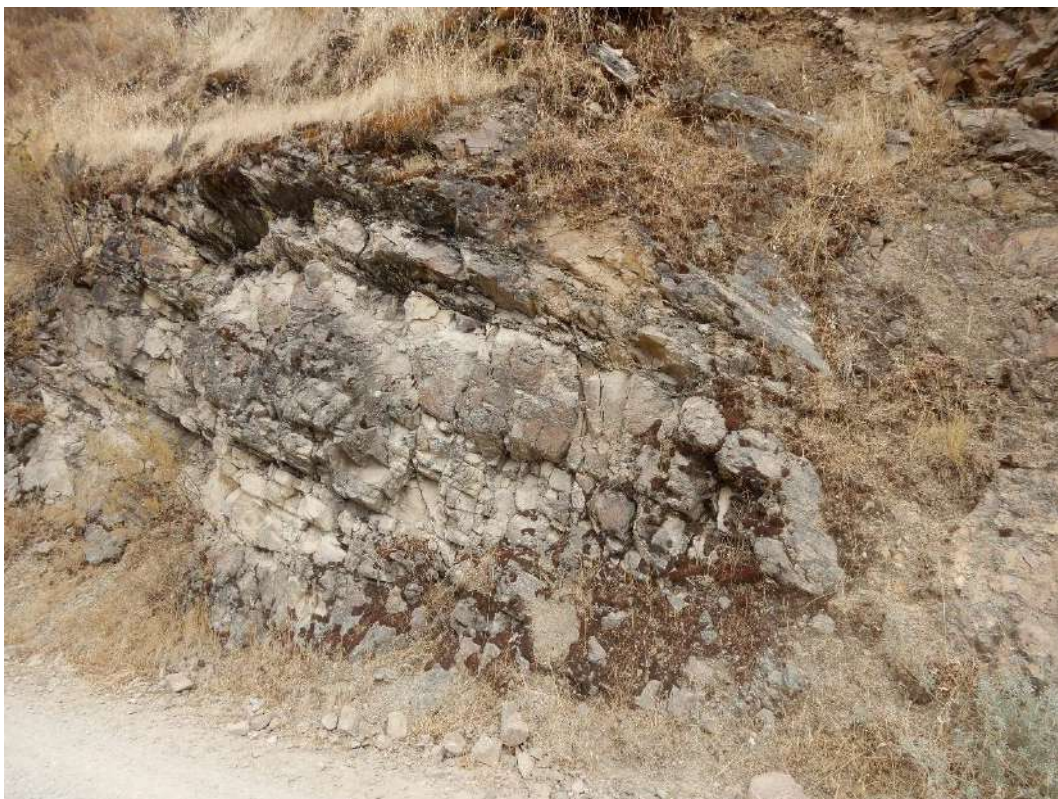
La parte media-alta del deslizamiento de la comunidad campesina Santa Catalina se desarrolla sobre esta litología, cuya inestabilidad está favorecida por un grado de fracturamiento (muy fracturado) y una alta meteorización, condiciones que se manifiestan claramente en superficie.

**Fotografía 2.** Vista de la Formación Carhuaz, ubicado al sureste de Santa Catalina. Está conformado por una intercalación de areniscas cuarzosas gris blanquecinas, lutitas pardas a rojizas, lutitas grises.

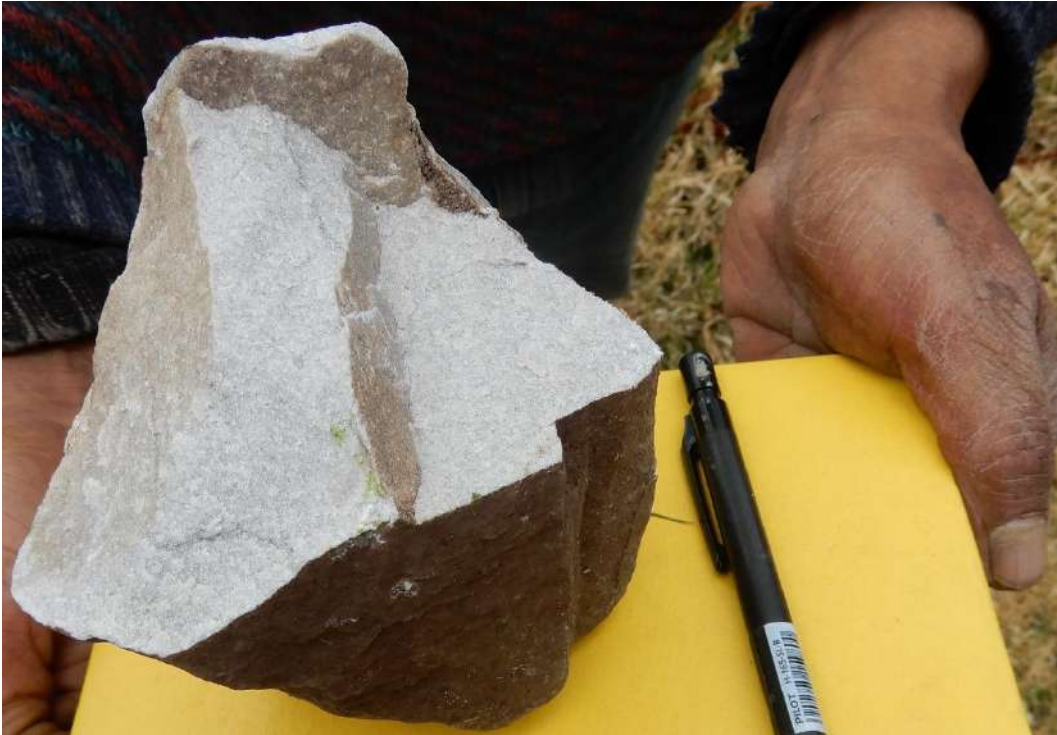
**Fotografía 3.** Vista macroscópica de una muestra de arenisca cuarzosa, color gris blanquecina.

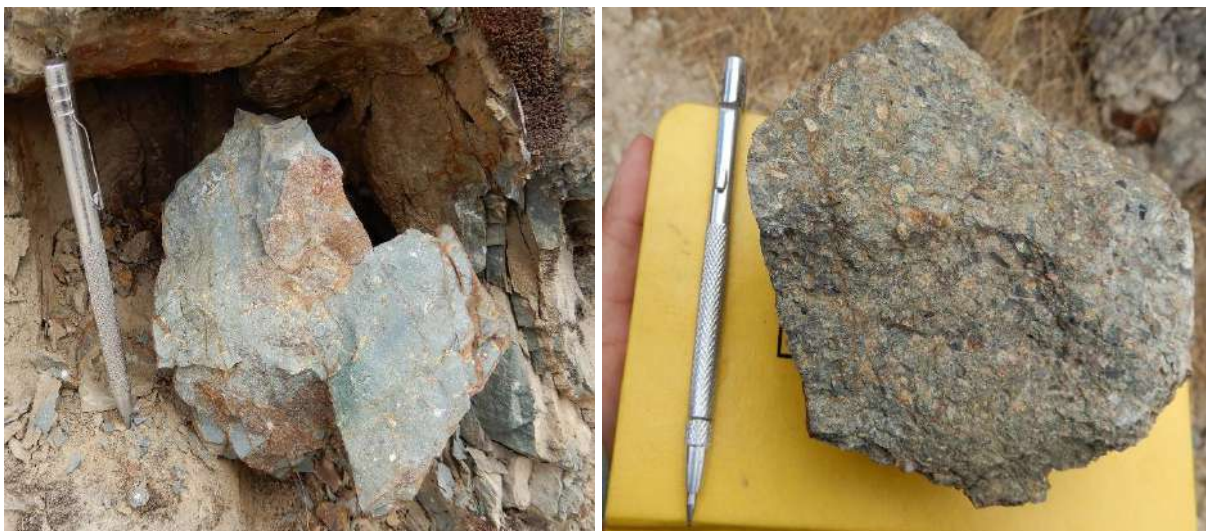
Estructuralmente, las rocas del Grupo Calipuy se encuentran muy fracturadas, con presencia de diaclasas, fallas y planos de debilidad, lo que, sumado a la alta meteorización, favorecen el desarrollo de movimientos en masa, especialmente en zonas de pendiente pronunciada.

**Figura 4.** Vista macroscópica de rocas volcánicas tipo brechas andesíticas del Grupo Calipuy.

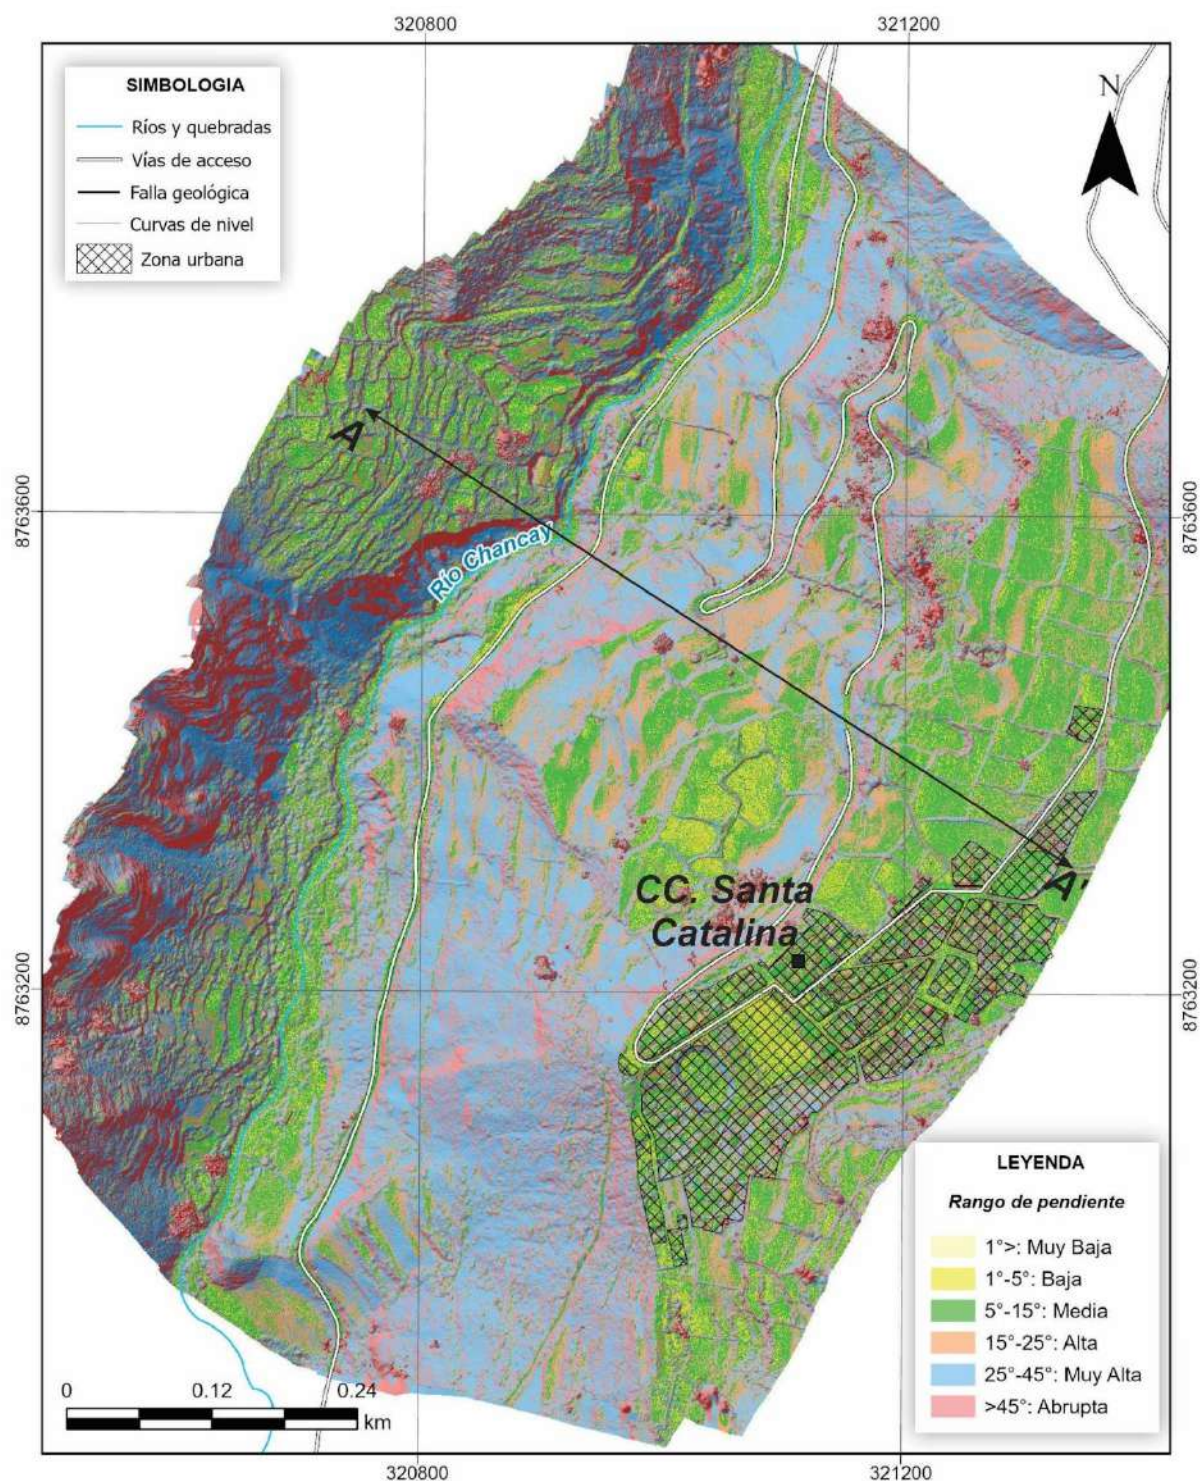
La Figura 6, muestra el mapa de pendientes de la zona de estudio, elaborado a partir de un modelo digital de elevación (MDE) con resolución espacial de 0.6 m/px, generado mediante fotogrametría con dron de la parte baja de la comunidad campesina Santa Catalina. Las pendientes muy altas (25°–45°) y abruptas (>45°) se concentran principalmente en el flanco oeste de Santa Catalina, asociados a escarpes naturales, laderas fuertemente disectadas y sectores próximos al encajonamiento del río Chancay. Estas áreas representan condiciones geomorfológicas desfavorables, con alta susceptibilidad a deslizamientos, caídas de rocas y procesos de erosión de ladera.

**Figura 6. A) Rangos de pendiente de la zona de estudio.**

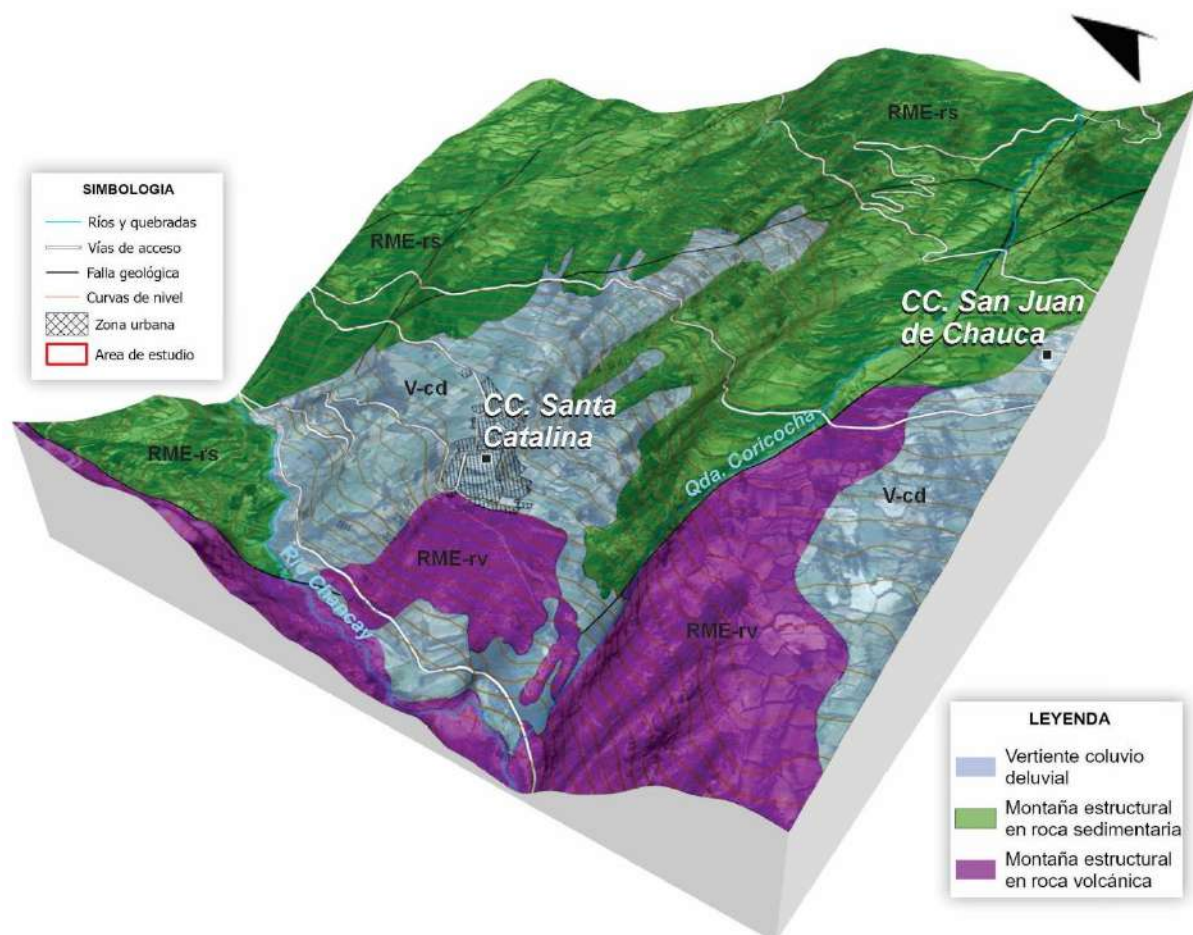
**Figura 9.** Unidades geomorfológicas expuestas en la comunidad campesina Santa Catalina. RME-rs. Montaña estructural en roca sedimentaria, RME-rv: Montaña estructural en roca volcánica, V-cd: Vertiente coluvio - deluvial.

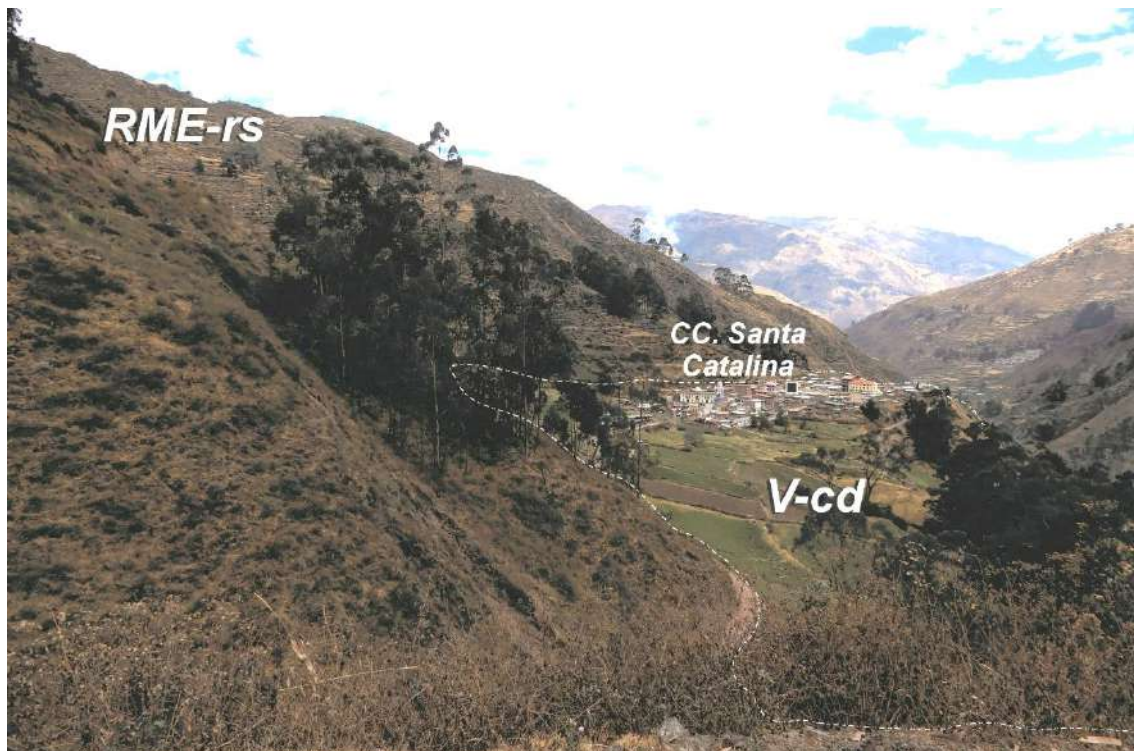
En el área de estudio, estos depósitos se localizan desde la ladera baja hasta la parte alta de Santa Catalina. Configuran un relieve suavemente ondulado a irregular, resultado de antiguos procesos de deslizamientos (figura 10). Las pendientes en esta unidad varían de moderadas a fuertes, llegando en algunos sectores a inclinación abrupta, lo que favorece la continuidad de procesos erosivos y de inestabilidad. Desde el punto de vista geodinámico, esta unidad está asociada a procesos como deslizamientos y derrumbes.

**Figura 10.** Vista del relieve que configura la ladera suroeste de la comunidad campesina Santa Catalina.
