Informe Técnico N° A7727

EVALUACIÓN DE PELIGROS GEOLÓGICOS POR MOVIMIENTOS EN MASA EN LOS SECTORES SIVERAPATA, YESOJURGUNAN, KM 1-2 DE LA CARRETERA LA CHIMBA - ANDAJES Y ALREDEDORES

Departamento: Lima
Provincia: Oyón
Distrito: Andajes

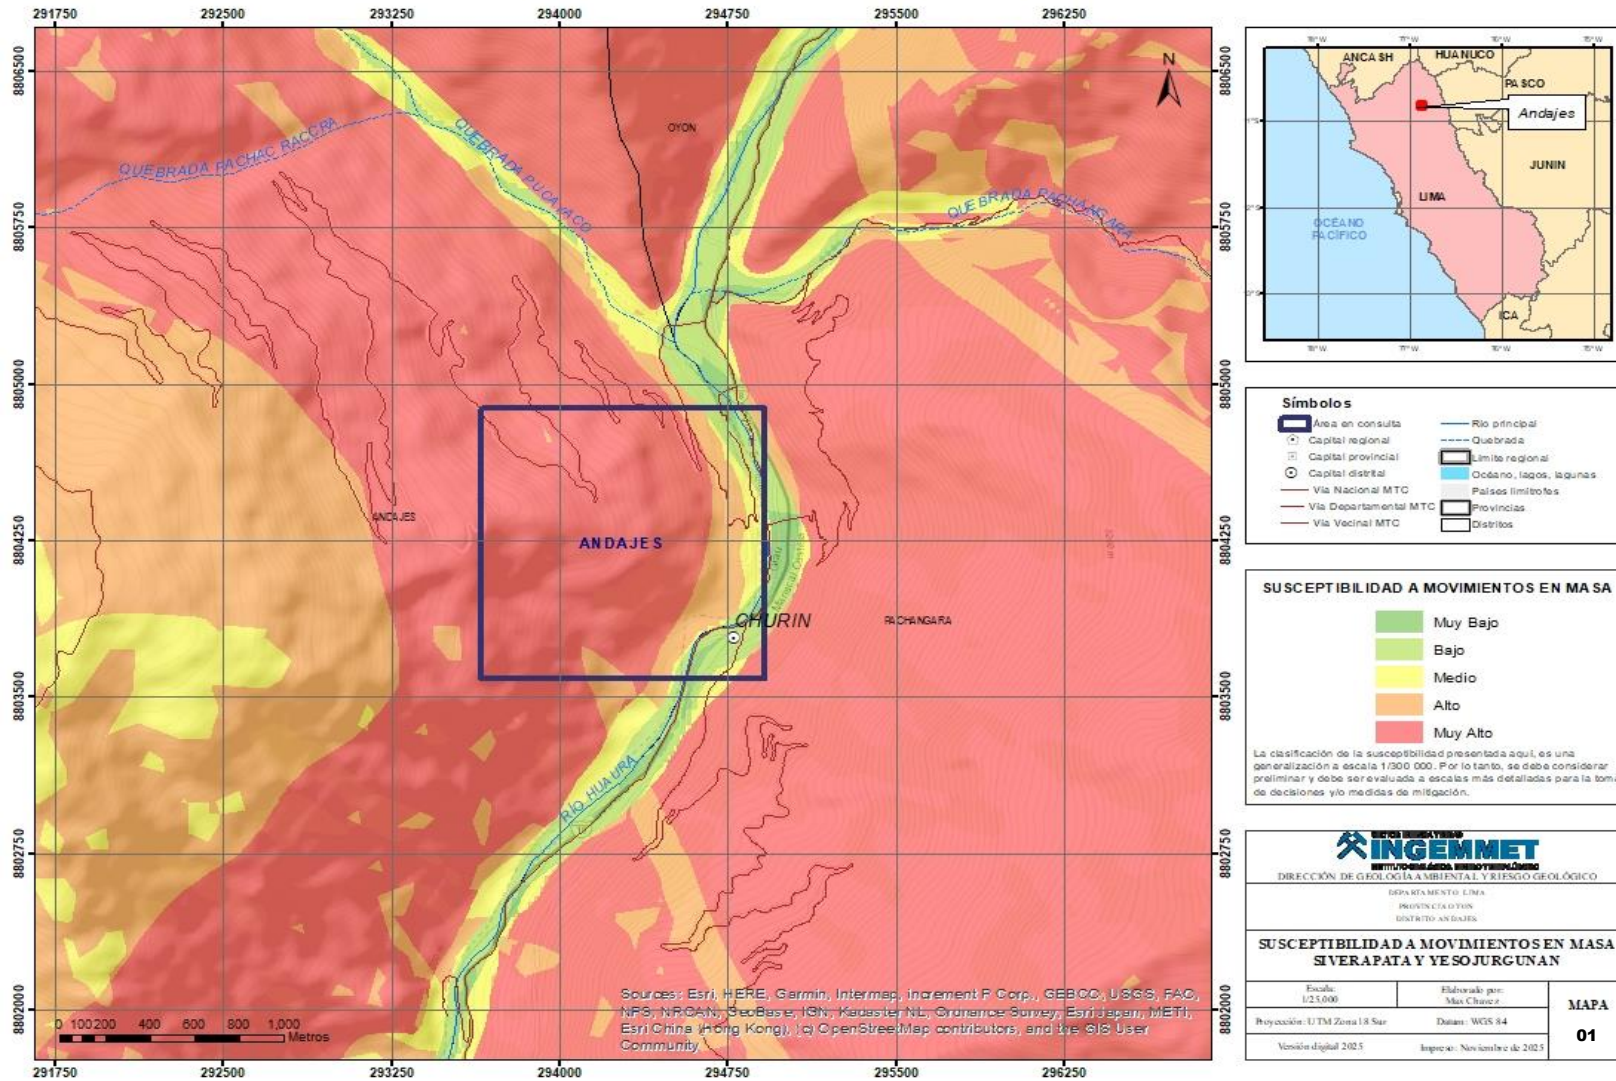
1.2.1. Boletín N° 76, serie C, geodinámica e ingeniería geológica: “Peligro geológico en la región Lima” (Luque *et al.*, 2020). En este estudio, se cuenta con un mapa regional de susceptibilidad por movimientos en masa, a escala 1: 500 000. Considerando este mapa, el área de estudio presenta terrenos con susceptibilidad **muy alta** frente a la ocurrencia de movimientos en masa (figura 1).

Figura 1. Susceptibilidad por movimientos en masa en el distrito de Andajes. Fuente: Luque et al. (2020).

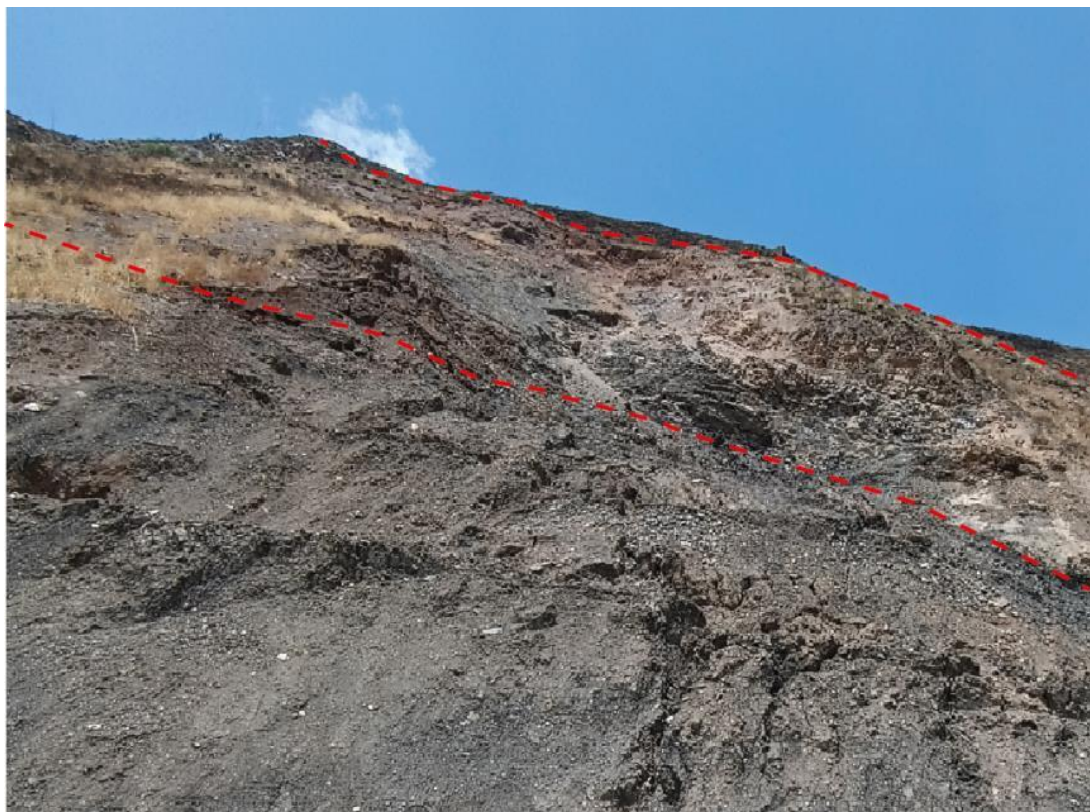
A nivel local, aflora como estratos de areniscas cuarzosas y calizas oscuras, generalmente muy fracturados y moderada a fuertemente meteorizados, con espesores de capas variables entre 10 y 40 cm. Estas rocas presentan un marcado control estructural, evidenciado por la presencia de diaclasas y planos de debilidad asociados a fallas locales. El contacto con la Formación Tinajones se encuentra afectado por estructuras tectónicas de alto ángulo, las cuales favorecen la inestabilidad de laderas. En sectores donde la formación aflora en pendientes pronunciadas, se observan procesos de caída de rocas y derrumbes, especialmente durante periodos de lluvias intensas. Dicha formación esta asociada a los movimientos en masa ocurridos en los sectores Siverapata, Yesojurgunan, Wasurrumi y la vía La Chimba – Andajes (figura 7).

Figura 7. Vista en dirección suroeste de las zonas altas del sector Wasurrumi, donde se presentan afloramientos de areniscas correspondientes a la Formación Punta Moreno.

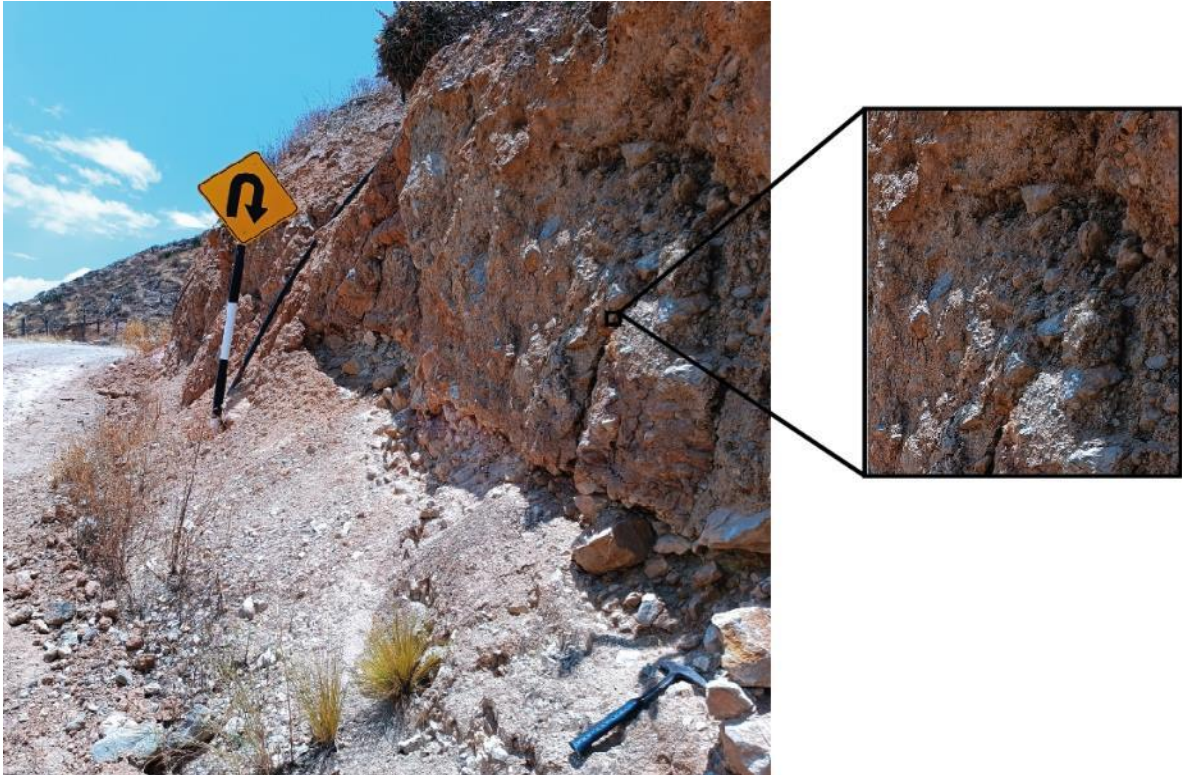
compuestos principalmente por fragmentos líticos de rocas sedimentarias (50%), subangulosos a subredondeados con diámetros que varían entre 0.1 a 1 m, gravas (30%), envueltos en una matriz limo arcilloso – arenoso (20%) (figura 8 y 10).

Figura 8. Secuencias de intercalación de gravas, limos y arcillas cerca del sector Yesojurgunan.

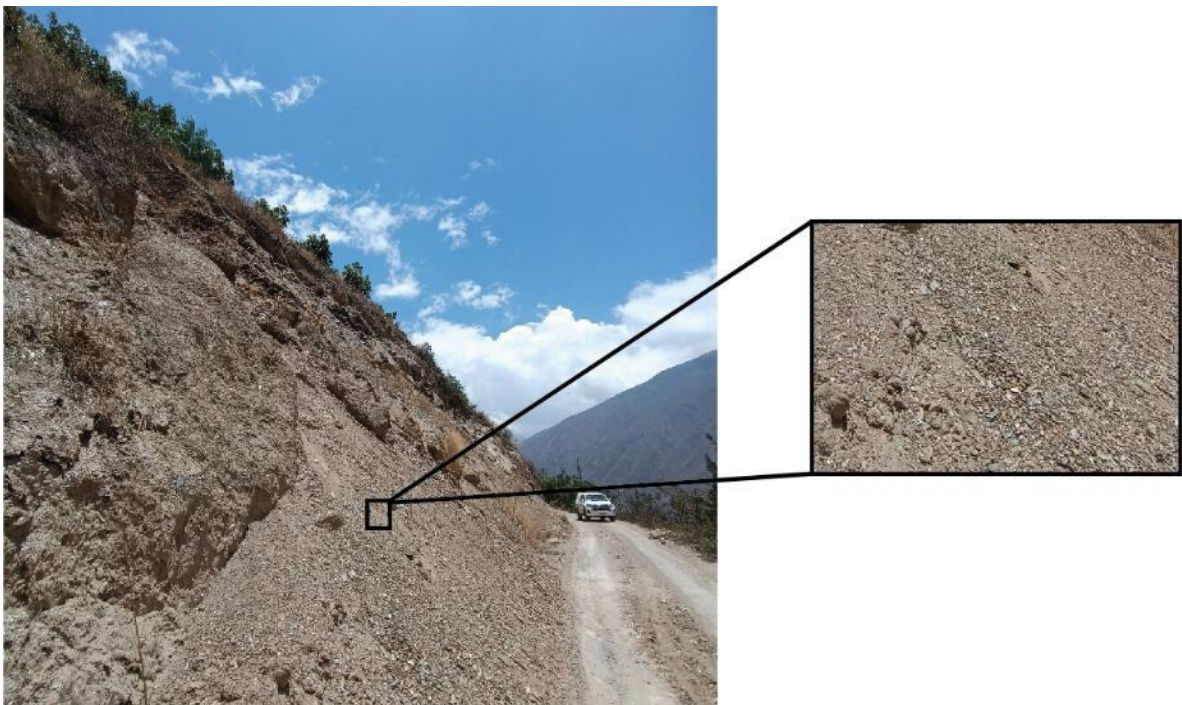
Estos depósitos carecen de relleno, son sueltos sin cohesión. Conforman taludes de reposo poco estables, generalmente sueltos a medianamente densos los cuales se han originado por meteorización y destrucción mecánica de rocas preexistentes; su transporte y depositación gravitacional (originada por caídas de rocas y derrumbes), han producido acumulaciones en la base de las laderas de los cerros. Son observables en múltiples puntos de la vía Chimba - Andajes, y en la margen derecha del río Huaura (figuras 9 y 10).

Figura 9. Depósitos coluviales en taludes poco estables observados en distintos puntos de la vía Chimba – Andajes. Se encuentran compuestos de fragmentos angulosos de naturaleza sedimentaria, gravas en una matriz limosa arenosa.

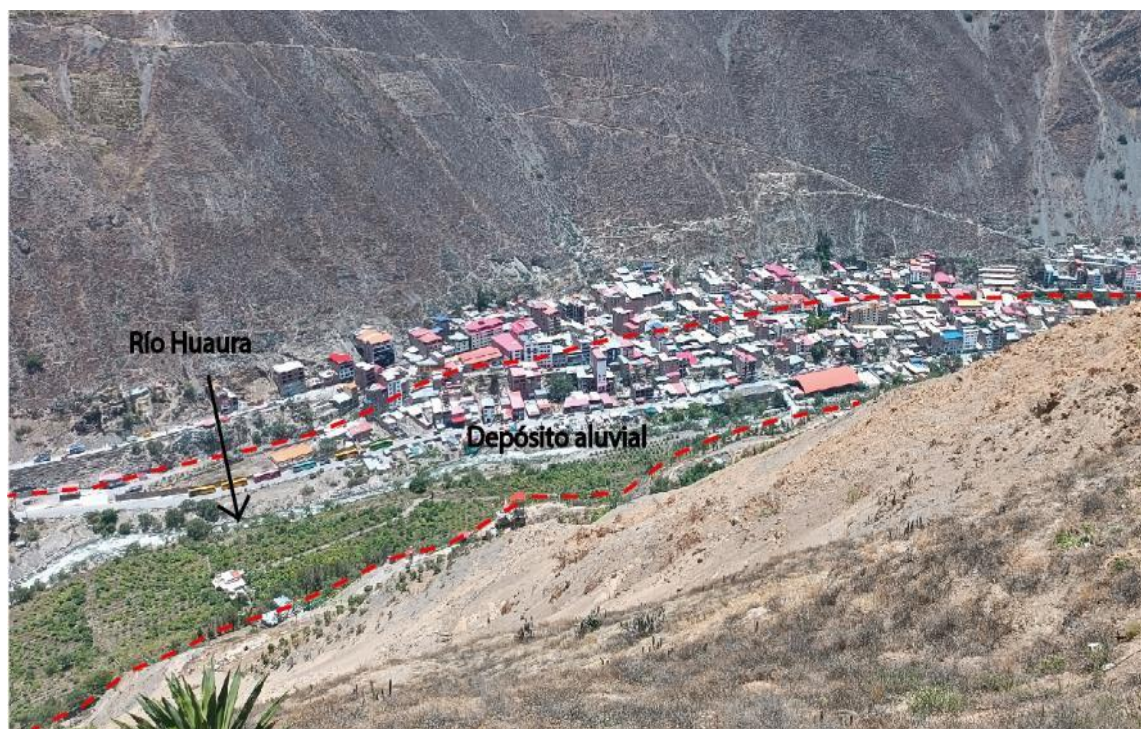
Corresponden a los depósitos de terrazas y conos de deyección, en las márgenes de los ríos principales. Están conformados por bloques de roca y gravas subredondeadas, medianamente consolidado, envueltos en una matriz arenolimosas observables adyacentes al río Huaura, formando terrazas bajas, que se encuentran en proceso de socavamiento por procesos erosivos fluviales (figura 11).

Figura 11. Depósitos aluviales en forma de terrazas donde se asienta parte del pueblo de Churín en la margen izquierda del río Huaura, mientras que en la margen derecha se presenta terrenos de cultivos y comunidades como La Chimba.

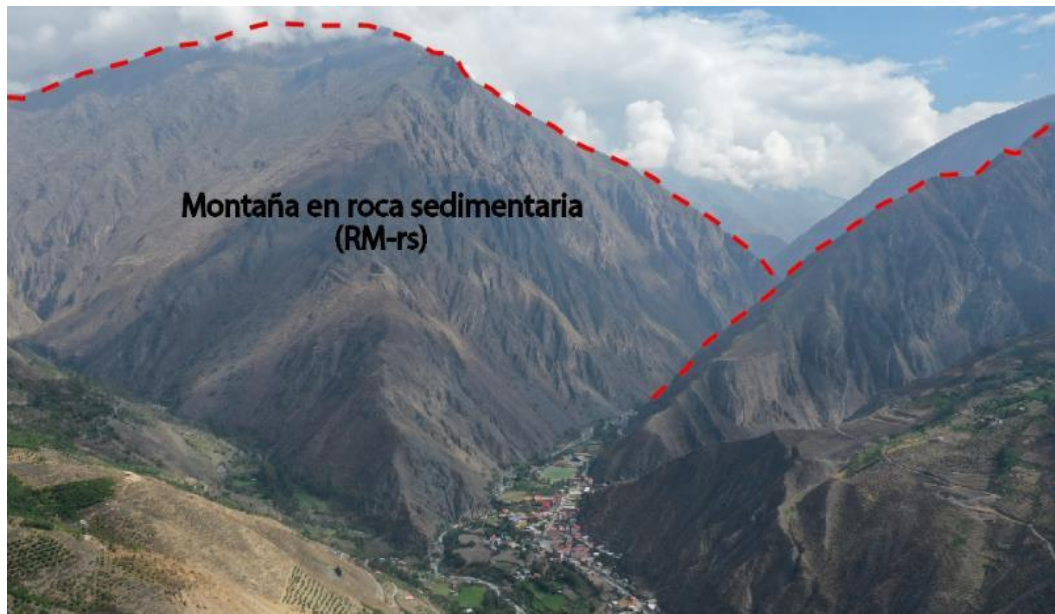
Subunidad geomorfológica formada en unidades litoestratigráficas de rocas sedimentarias conformadas por las formaciones Tinajones y Punta Moreno, correspondientes al Grupo Chicama, las cuales se muestran intensamente afectadas por procesos tectónicos y erosivos. La pendiente de sus laderas varía principalmente entre 25° a 45°, caracterizada como muy fuerte a

escarpado. También se observa sector aislados con pendiente muy escarpado (mayor a 45°) asociado a ocurrencias de movimientos en masa como derrumbes y deslizamientos (Figura 12).

Figura 12: Vista de unidades de montaña que se encuentran en el distrito de Andajes.

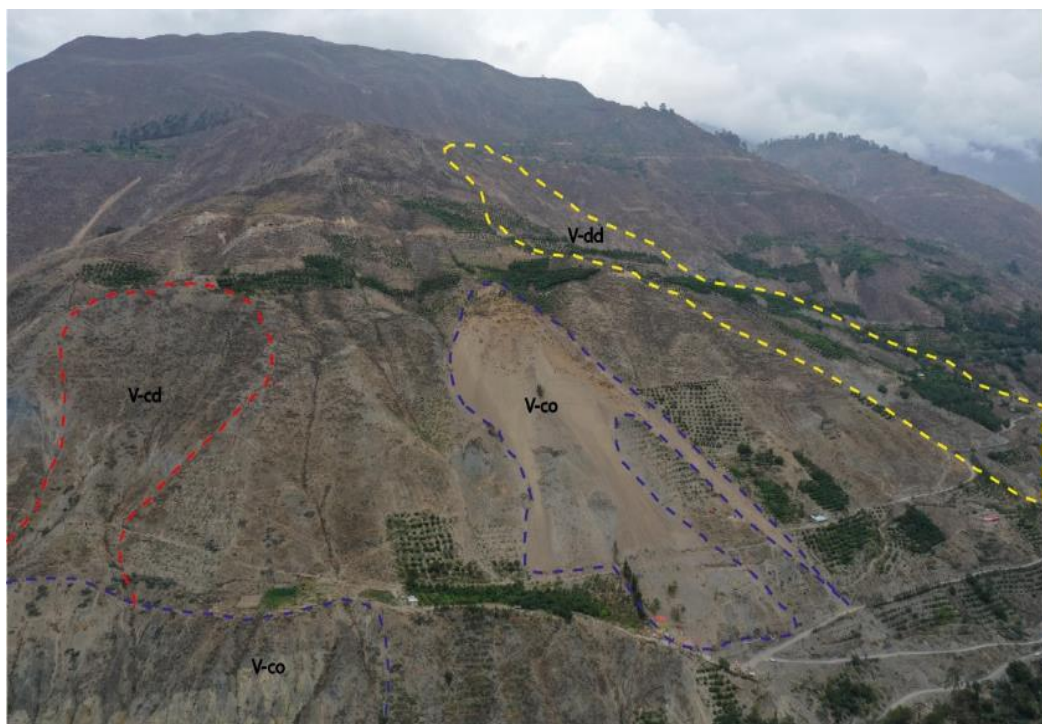
Son depósitos inconsolidados, localizados al pie de laderas de montañas, resultantes de la acumulación de material de origen coluvial y deluvial. Los principales agentes formadores de esta subunidad son los procesos de erosión de suelos, la gravedad, lluvias, el viento, agua de escorrentía superficial y son altamente susceptibles a sufrir procesos geodinámicos como derrumbes y deslizamientos. Estas geformas se encuentran ampliamente desarrolladas en las laderas de montañas, con pendientes predominantes de muy fuerte a muy escarpado (25°- >45°) y fáciles de remover (figura 13).

corto a mediano recorrido. Su morfología es usualmente convexa y su disposición es semicircular a elongada en relación con la zona de arranque o despegue del movimiento en masa (figura 13).

Corresponde a las geoformas originados por procesos gravitacionales, varían de pequeños a grandes dimensiones, probablemente detonados por lluvias o actividad sísmica. Esta subunidad corresponde a la combinación de geoformas formadas por la acumulación de depósitos de movimientos en masa (prehistóricos, antiguos y recientes) y acumulaciones de material movilizado por la escorrentía superficial que se acumulan lentamente (figura 13).

Figura 13: Vista de vertiente coluvio-deluvial (V-cd), coluvial (V-co) y de depósito de deslizamiento (V-dd) hacia las zonas altas de la comunidad La Chimba.

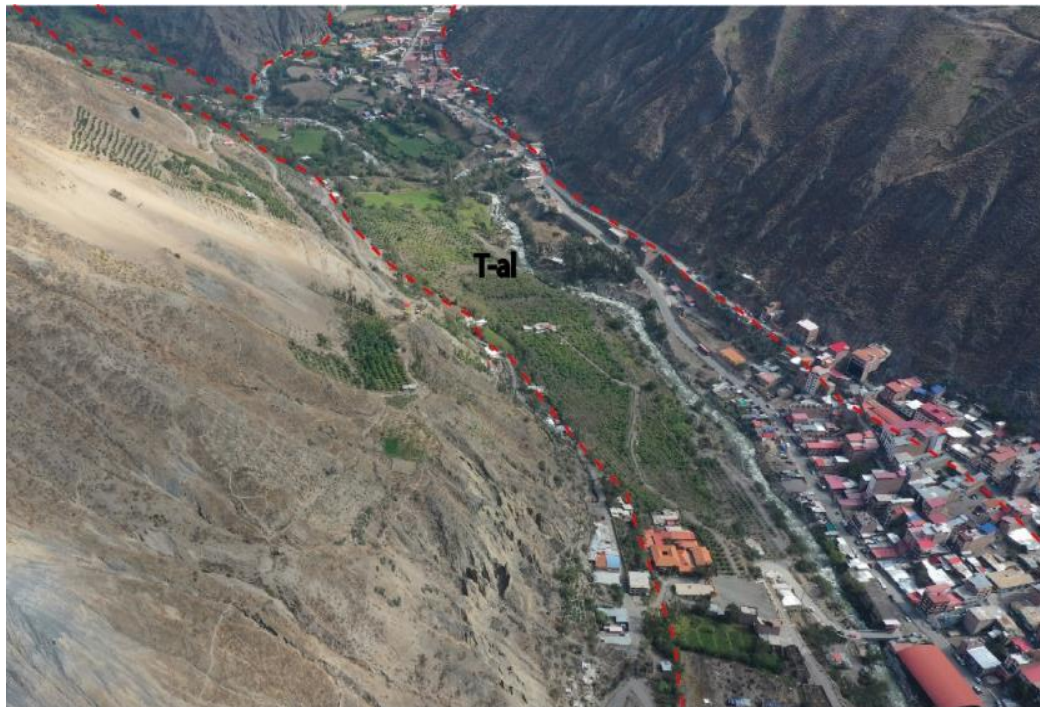
Subunidad de terraza aluvial (T-al): En el área de estudio, esta subunidad corresponde principalmente a terrenos ubicados encima del cauce del río Huaura, limitados a los valles, muestran pendientes entre 1°y 5°, es común que se produzcan en sus márgenes procesos de erosión fluvial (figura 14).

Figura 14: Vista aérea de terrazas aluviales (T-al) formados por deposición de material del río Huaura. Son aprovechadas para terrenos de cultivo y construcción de viviendas.
