**Opinión Técnica N° 6-2026**

# **EVALUACIÓN DE PELIGRO GEOLÓGICO POR DESLIZAMIENTO ENTRE EL CENTRO POBLADO SANTA ROSA Y LA ZONA URBANA DE YURACMARCA**

Departamento Ancash  
Provincia Huaylas  
Distrito Yuracmarca

**Marzo  
2026**

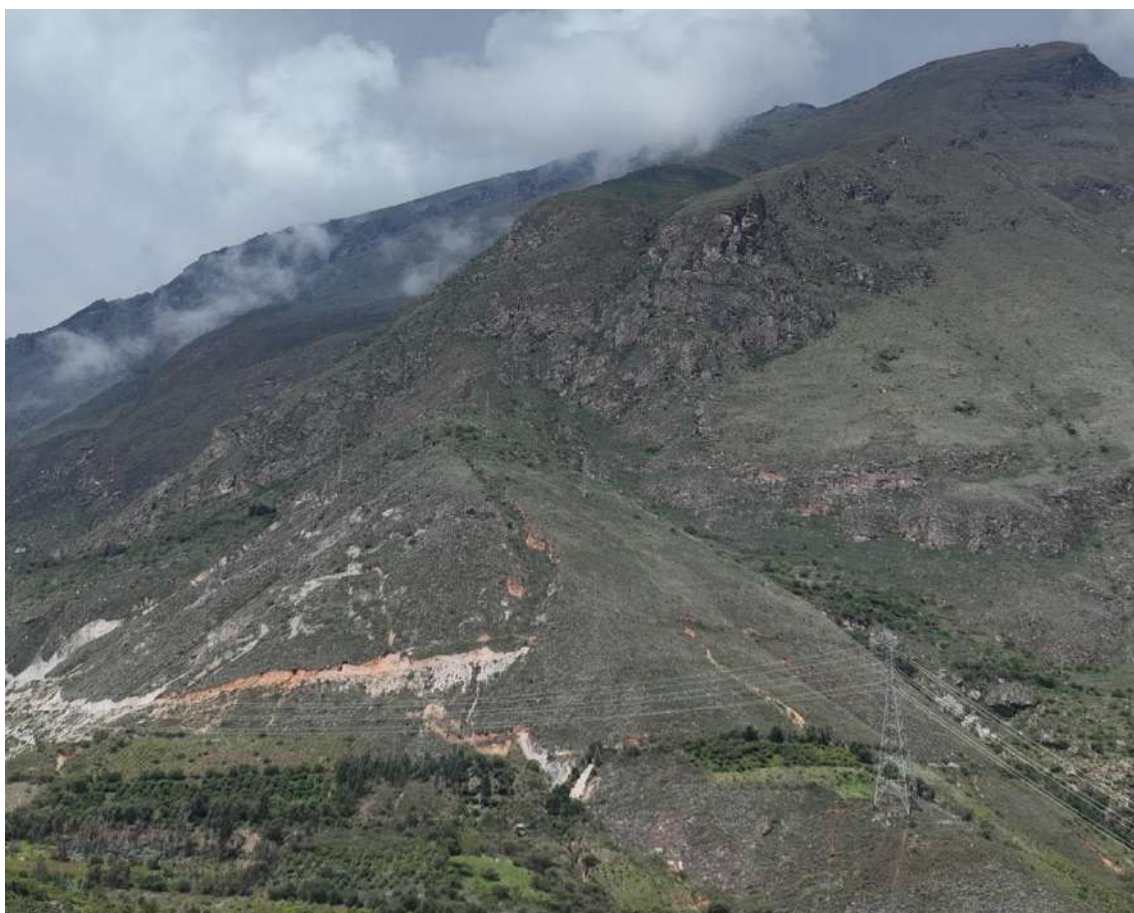
**Fotografía 3.** Afloramiento de roca intrusiva del Batolito de la Cordillera Blanca. Coordenadas UTM: 182506 / 9034406, Zona 18. Vista hacia el noreste.

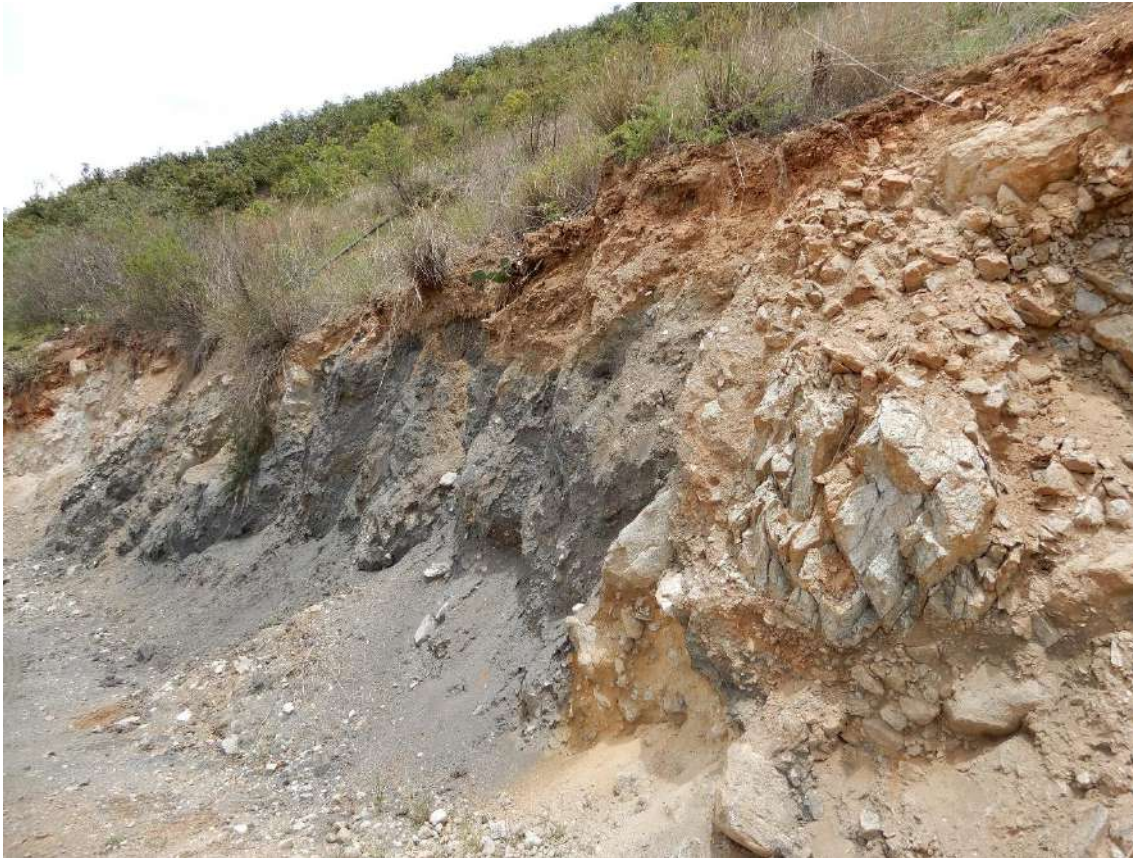
**Fotografía 5.** Deposito coluvio-deluvial conformado por bloques fragmentados de roca intrusiva color gris claro y sedimentario gris oscuro con matriz areno-limoarcilloso y gravas. Coordenadas UTM: 182129 / 9033897, Zona 18.

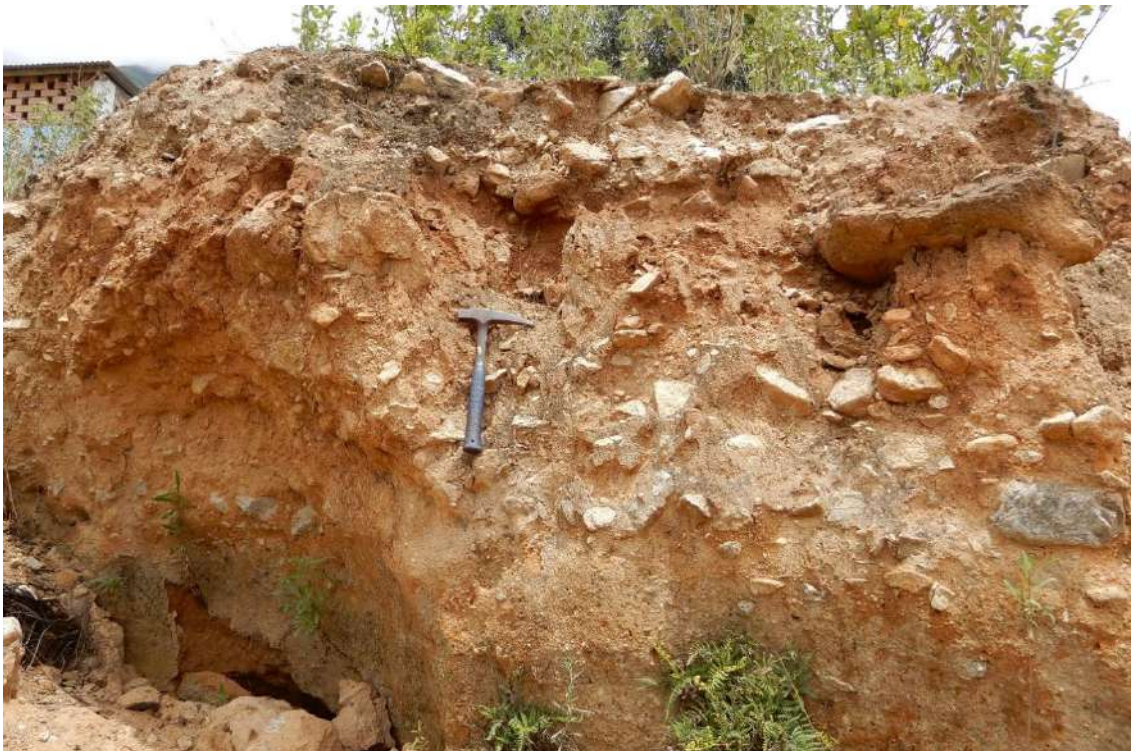
**Fotografía 6.** Deposito coluviodeluvial compuesto de sedimentos de gravas, arenas, limos, arcillas y fragmentos de roca intrusiva y sedimentaria. Coordenadas UTM: 181984 / 9033513, Zona 18.

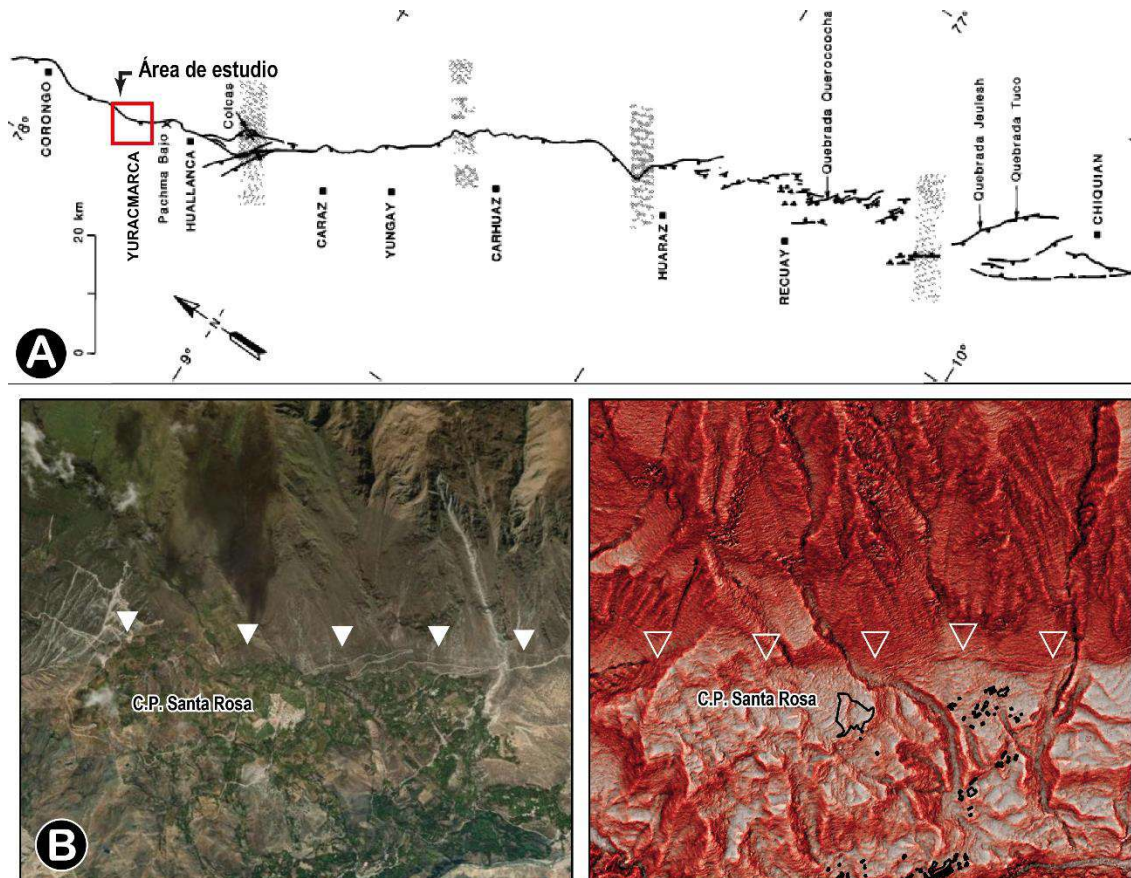
La configuración morfológica del Grupo Chicama (Formación Zapotal) presentan evidencias claras de deformación tectónica intensa, manifestada por el fuerte fracturamiento de las rocas y la pseudo estratificación plegada e inclinada hacia el valle, con buzamientos subparalelos a la pendiente de la ladera. Esta característica favorece a la ocurrencia de deslizamientos en la zona.

Además, la deformación estructural ha reducido significativamente la resistencia y calidad geomecánica del macizo rocoso, incrementando la permeabilidad secundaria y favoreciendo la infiltración del agua de las precipitaciones pluviales.

**Figura 4.** A. Mapa que muestra la ubicación del Sistema de Fallas de la Cordillera Blanca (SFCB). Modificado de Schwartz, 1988. B. Ubicación del SFCB en una imagen satelital y su correlación utilizando un mapa de imagen en relieve rojo (RRIM).

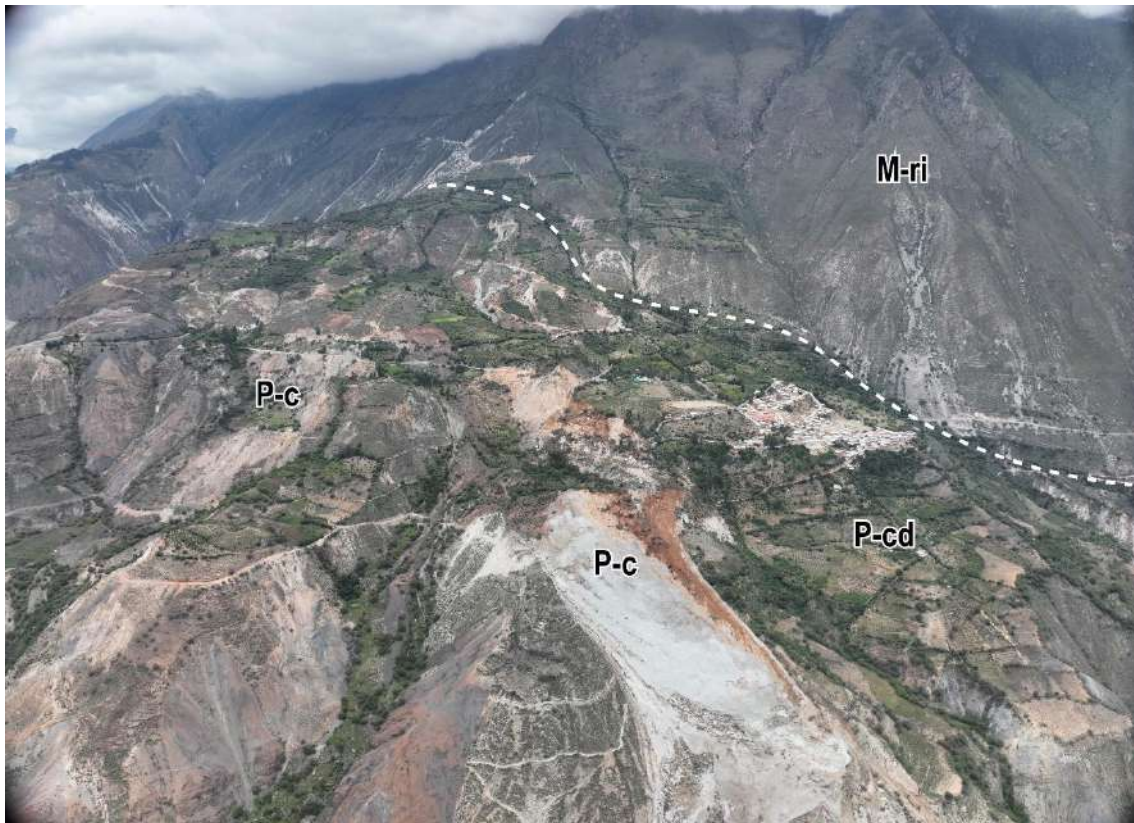
**Figura 5.** Subunidades geomorfológicas: montaña modelada roca intrusiva (M-ri), y subunidades de piedemonte coluvial (P-c) y coluviodeluvial (P-cd); del área de evaluación.

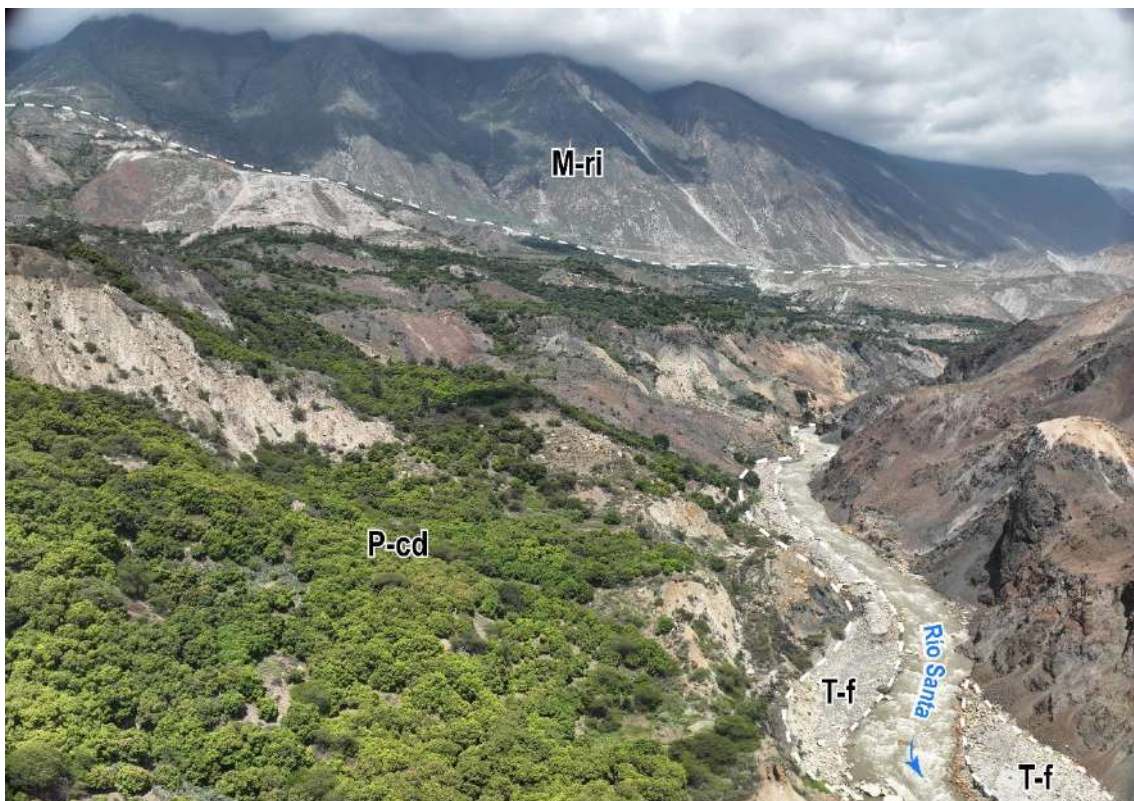
**Figura 6.** Subunidades geomorfológicas de piedemonte coluviodeluvial (P-cd) al pie de la ladera y terraza fluvial (T-f) conformando la llanura de inundación o el lecho del río Santa. Vista hacia el noreste.

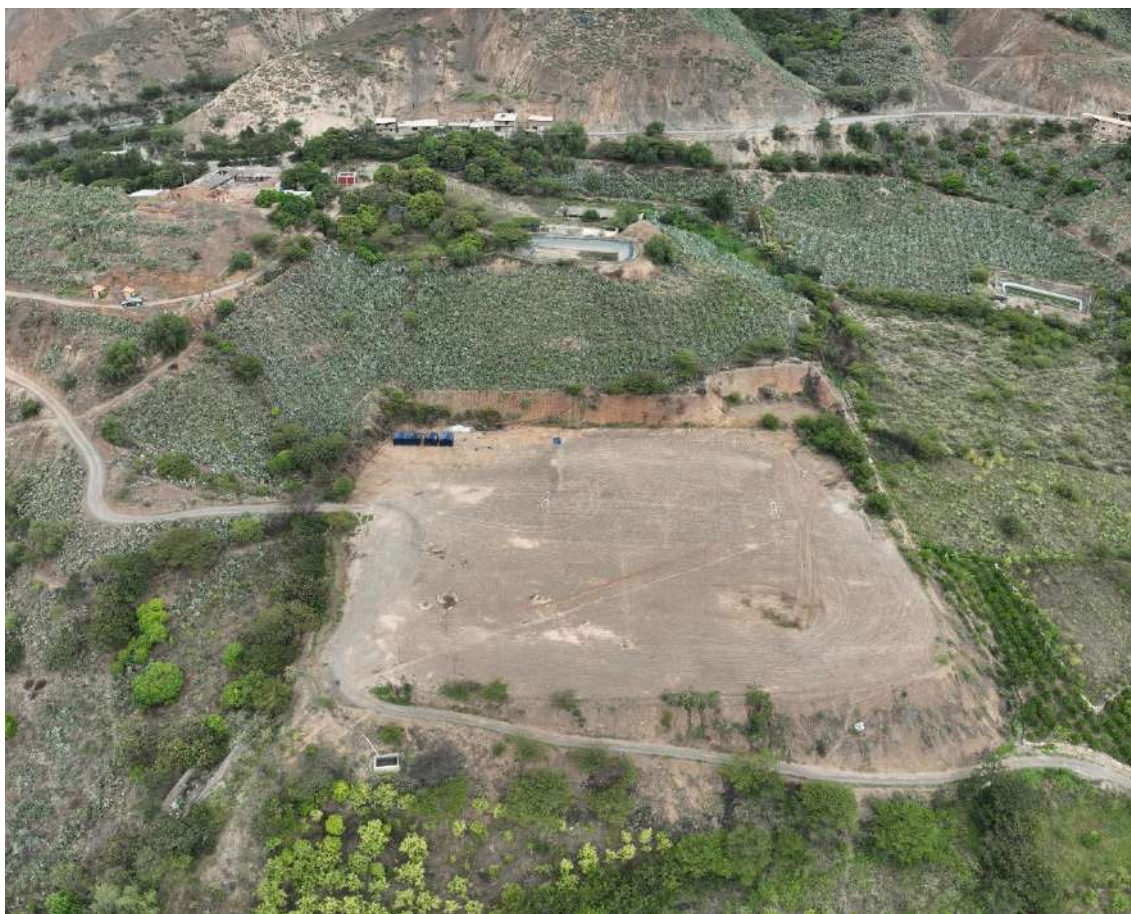
La zona de acogida temporal en el sector Belén se emplaza sobre un terreno antropogénico, conformado por una plataforma estabilizada mediante procesos de desmonte y terraplén (corte y relleno) en un entorno de ladera. Morfológicamente, el área presenta una pendiente inferior al 1%, lo que define un relieve de tipo horizontal a subhorizontal (Fotografía 12). La extensión superficial del área alcanza aproximadamente los 8,800 m<sup>2</sup>. Asimismo, se ubica fuera del ámbito de influencia directa del deslizamiento ocurrido el 28 de enero.

Litológicamente, está conformado por material no consolidado coluviodeluvial compuesto por gravas, limos y arcillas con fragmentos de rocas intrusivas y sedimentarias.

**Fotografía 12.** Vista panorámica de la zona de acogida temporal en el sector Belén. Coordenadas UTM: 181822 / 9031895, Zona 18.
