**Informe Técnico N° A7714**

# **EVALUACIÓN DE PELIGROS GEOLÓGICOS POR DERRUMBES Y CÁRCAVAS EN EL SECTOR CAMPANAYOC - COMUNIDAD CAMPESINA DE JUAN VELASCO ALVARADO**

Departamento: Cusco

Provincia: Anta

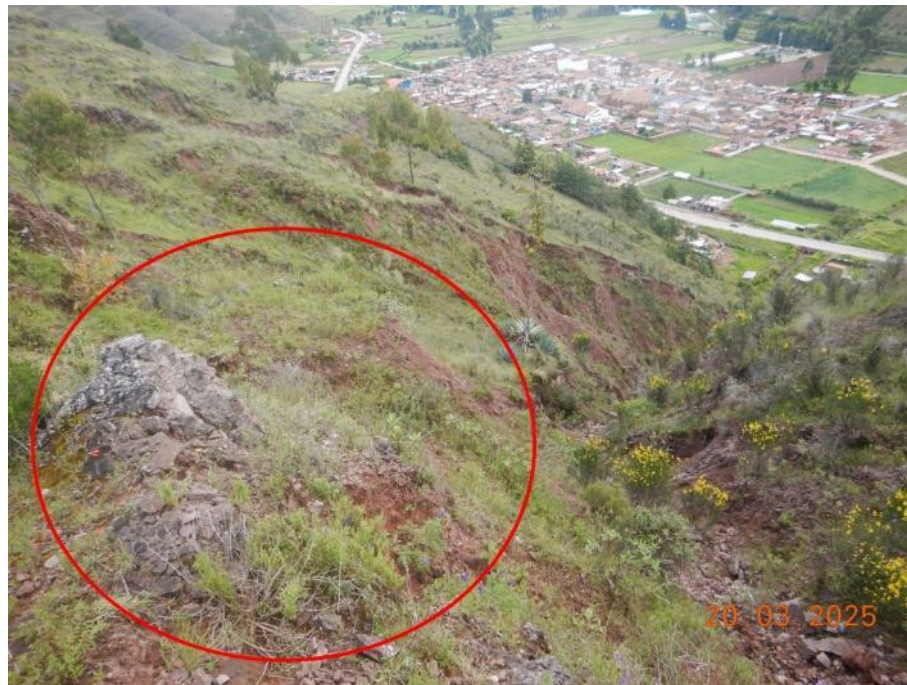
Esta unidad aflora ampliamente en el sector Campanayoc, específicamente en las laderas norte del cerro San Antonio, a la margen izquierda del río Cachimayo, compuesta por secuencias intercaladas de evaporitas que engloba de manera caótica limoarcillitas, areniscas y algunos cuerpos de calizas por efecto de diapirismo (Sánchez, A., et al., 2003) (Figura 5).

**Figura 5.** Calizas, evaporitas y limoarcillitas dispuestos caóticamente de la formación Maras.

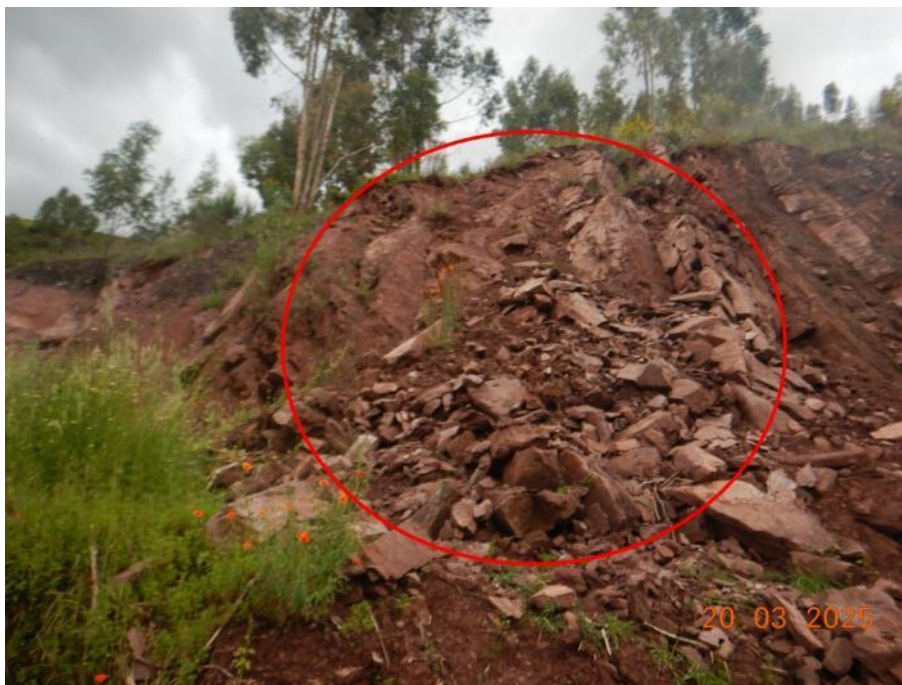
En la zona evaluada se aprecian mayormente las areniscas cuarzofeldespáticas intercaladas con limoarcillitas, estos se aprecian moderadamente meteorizada y muy fracturada (Figura 6).

**Figura 6.** Areniscas cuarzo feldespáticas intercalada con limoarcillitas de la formación Kayra.

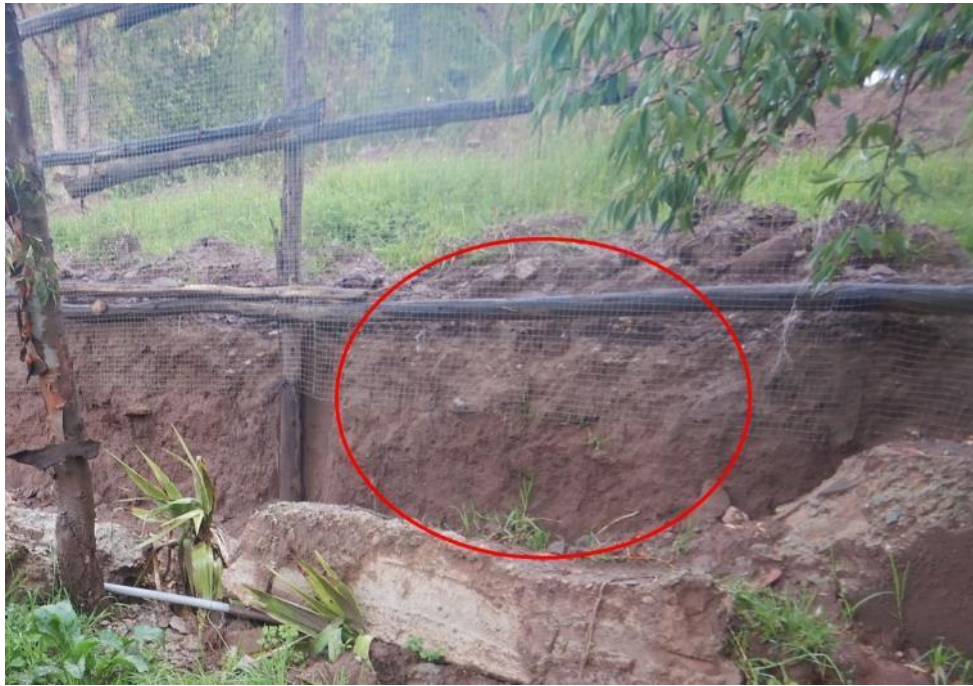
Constituido por gravas (30 %) en matriz de arcilla (40%) y limos (30%), presenta poca compactación y son muy susceptibles a ser erosionados (Figura 7).

**Figura 7.** Depósito coluvio-deluvial compuesto Gravas en matriz arcillolimoso.

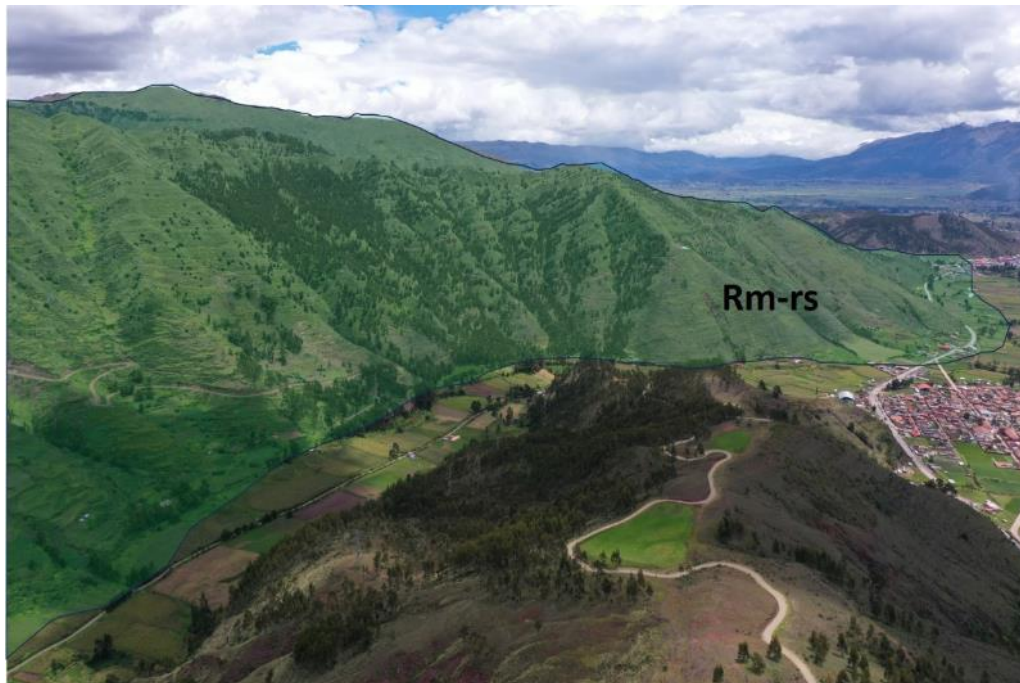
En el sector evaluado esta subunidad presenta pendientes fuertes a muy fuertes, lo que hace que sea susceptible a la ocurrencia de deslizamientos, derrumbes y erosión de laderas (Figura 8).

**Figura 8.** En la parte sur de la zona de estudio, se aprecia la subunidad de montañas en roca sedimentaria.

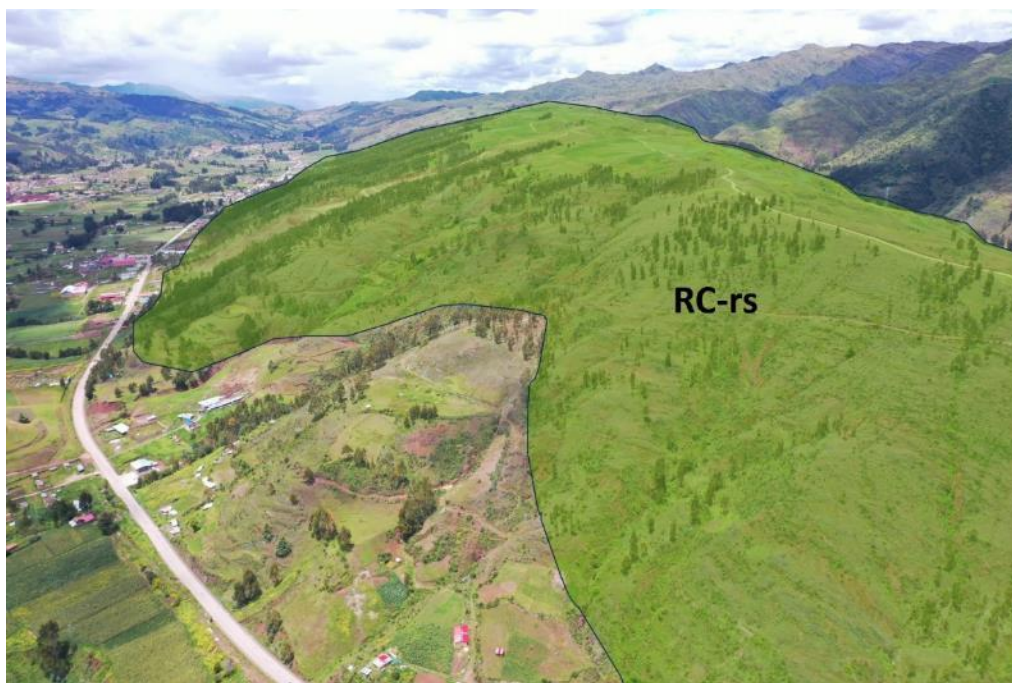
Esta subunidad presenta pendientes fuertes a muy fuertes, lo que hace que sea susceptible a la ocurrencia de deslizamientos, derrumbes y erosión de laderas, como se puede apreciar en el sector con la ocurrencia de carcavamientos y derrumbes (Figura 9).

**Figura 9.** Circunscrita en la zona de estudio, se aprecia la subunidad de colina en roca sedimentaria.

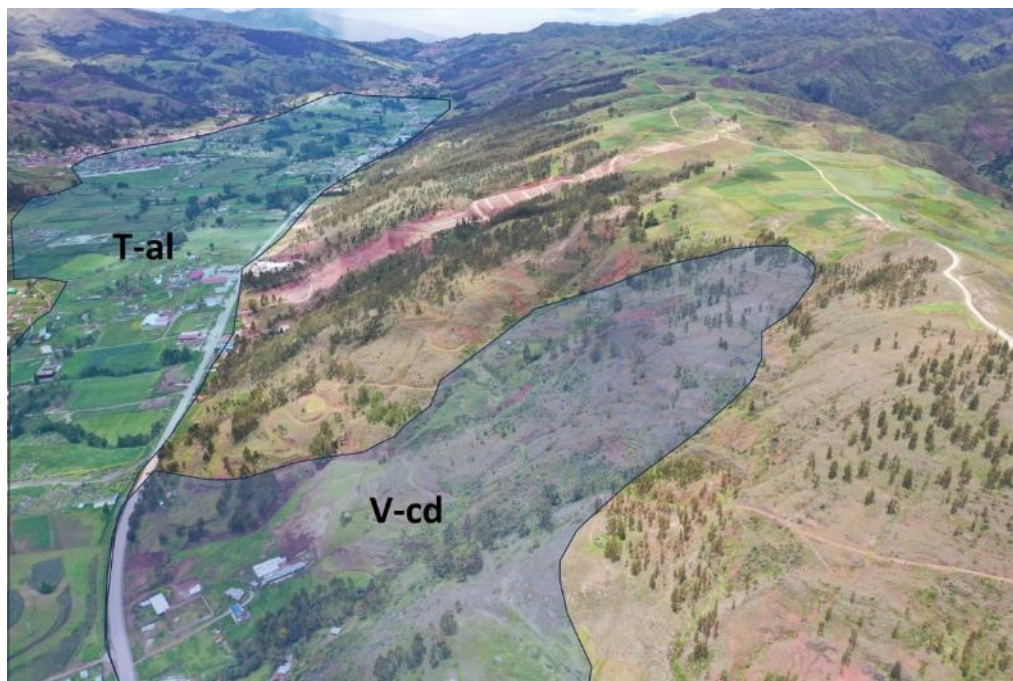
En la zona de estudio se observan formas convexas, se aprecia que en la parte alta generaron deslizamientos antiguos donde las pendientes son muy fuertes y se disponen en las laderas que presentan igualmente pendientes fuertes (Figura 10).

**Figura 10.** La subunidad de vertientes coluvio deluvial y la subunidad de terraza aluvial se ubican en las laderas del cerro San Antonio y al pie de este en la llanura.
